砂防工事専用軌道の複数箇所では被害を確認 (中間報告)

砂防工事専用軌道の複数箇所では被害を確認 (点検完了)

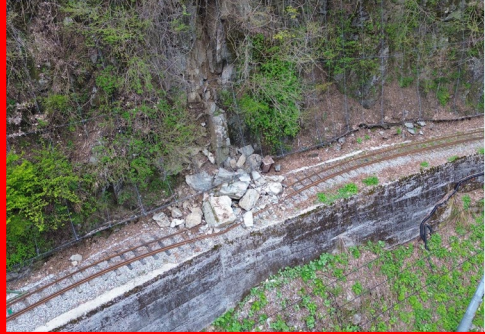
岩盤崩落による軌道施設の損傷

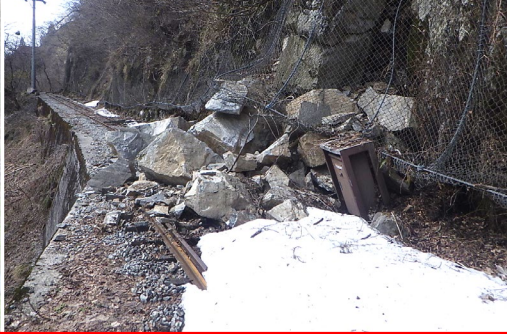
軌道を損傷させて堆積した巨礫

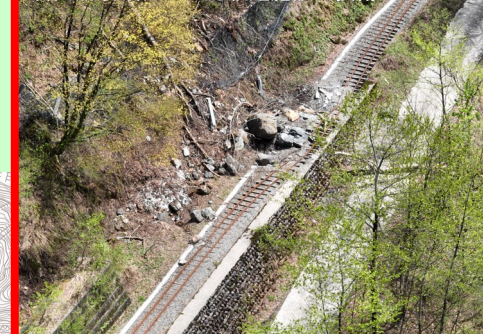
斜面崩壊・落石による軌道施設の損傷

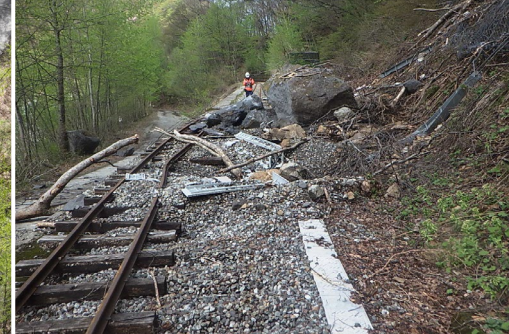
軌道を損傷させて堆積した巨礫

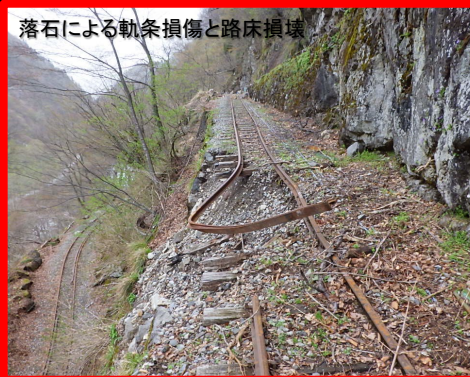
落石による軌条損傷と路床損壊

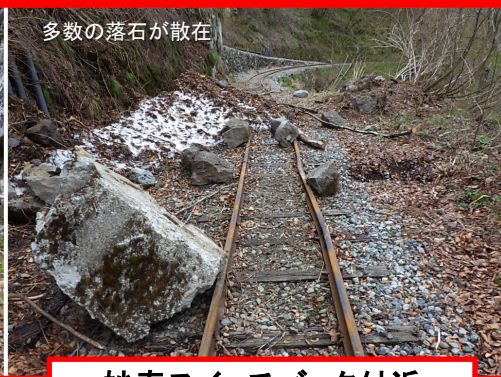
多数の落石が散在

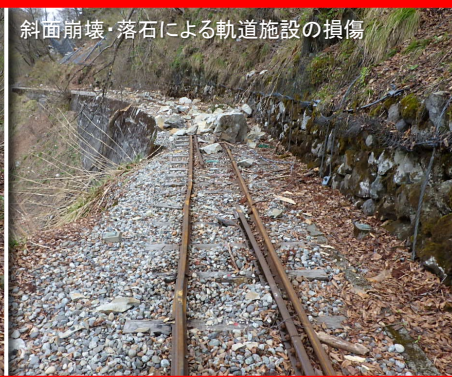
斜面崩壊・落石による軌道施設の損傷

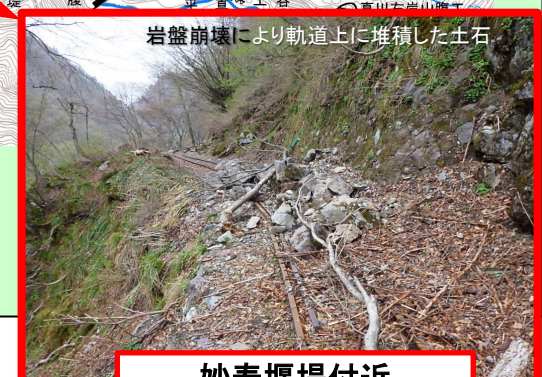
岩盤崩壊により軌道の上に堆積した土石

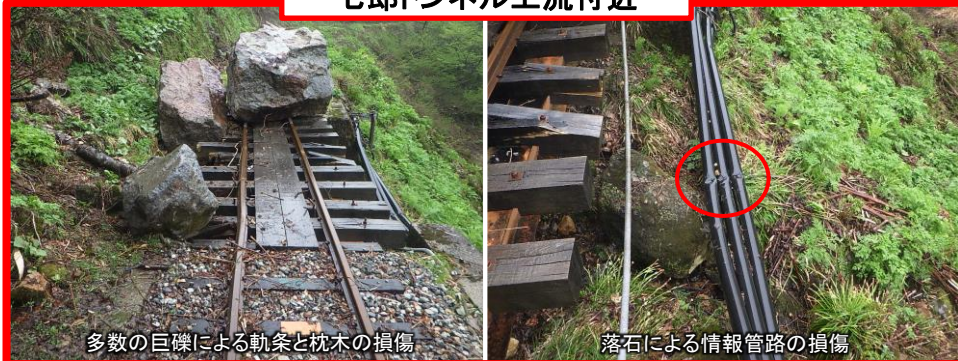
七郎トンネル上流付近

多数の巨礫による軌条と枕木の損傷

落石による情報管路の損傷

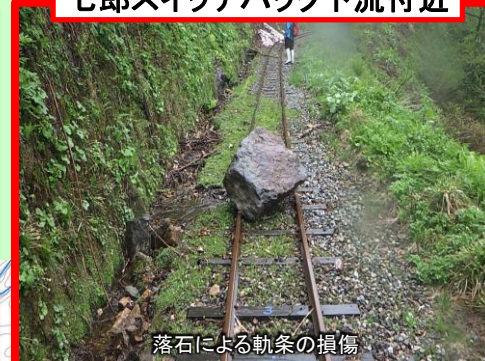
七郎スイッチバック下流付近

落石による軌条の損傷

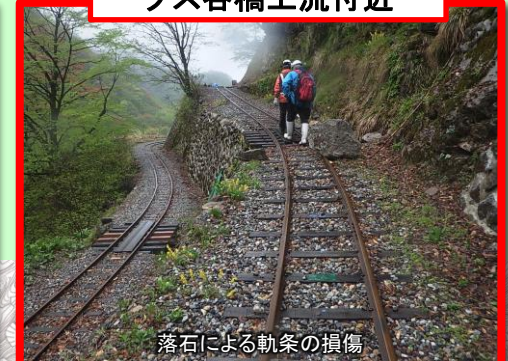
グス谷橋上流付近

落石による軌条の損傷

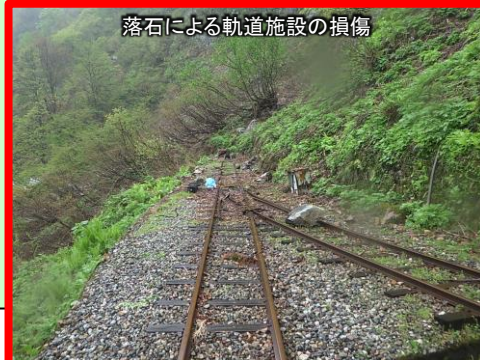
落石による軌道施設の損傷

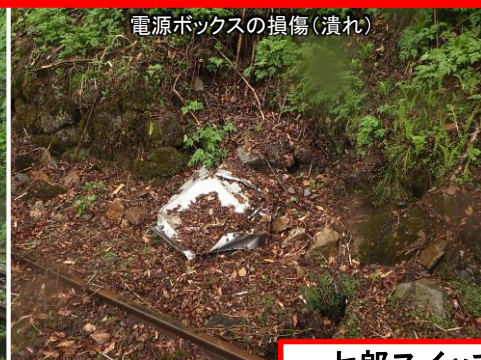
電源ボックスの損傷(潰れ)

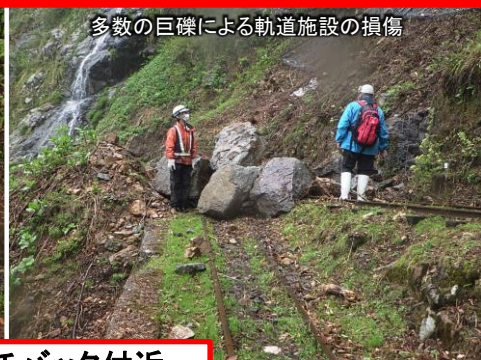
多数の巨礫による軌道施設の損傷

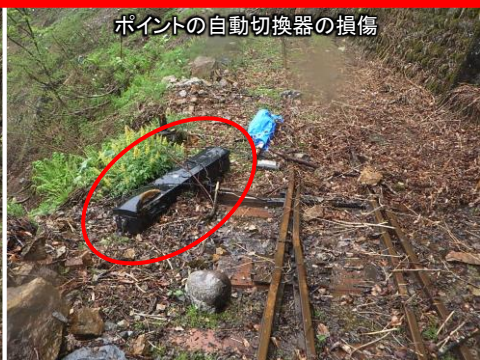
ポイントの自動切換器の損傷
