## ○ 平成 19 年度みどりの森再生事業による森林整備の5年経過後の評価(事務局案)

## 平成 19 年度みどりの森再生事業による森林整備の 5 年経過後の評価

みどりの森再生事業評価シート — 森林整備の5年経過後の広葉樹の侵入状況 —

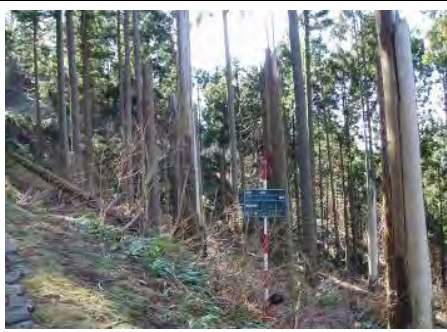
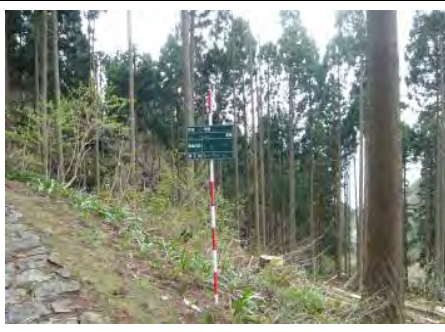
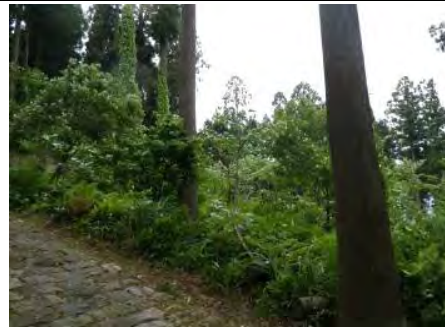
No.	市町村名	地区名	作業種	整備面積	植栽の有無	定点観測写真			植生の状況(高木性木本類の状況)	
						整備前	整備後	5年経過後	整備前	5年経過後
1	朝日町	笹川外	風雪被害林	1.1ha	○

スギ 1,200本/ha (被害率80~100%)	0~200本/ha
			過密人工林	2.1ha

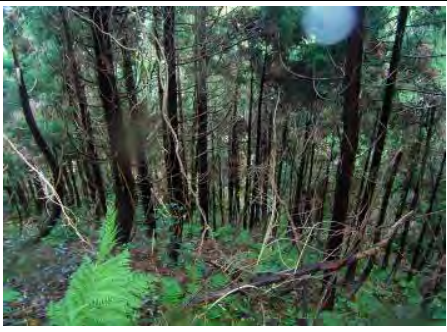
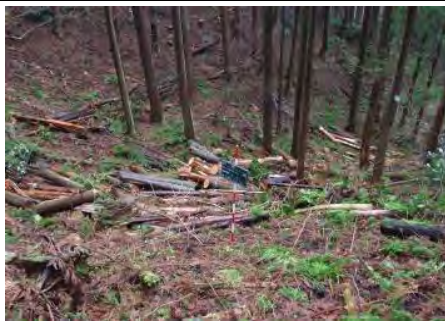
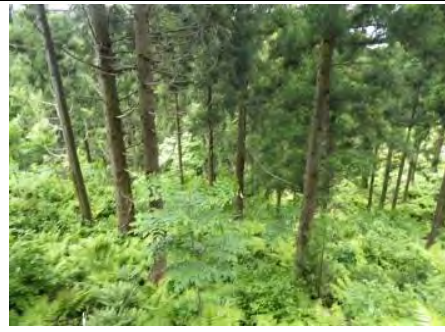
スギ 1,200本/ha	700本/ha
2	朝日町	山崎	過密人工林	2.2ha

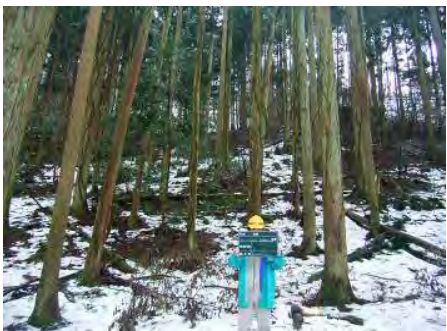
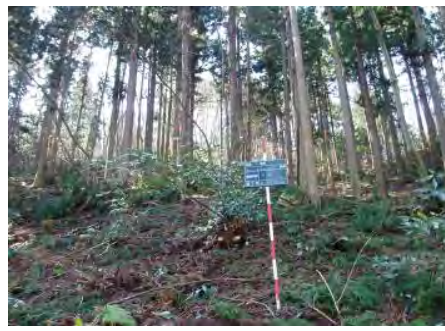
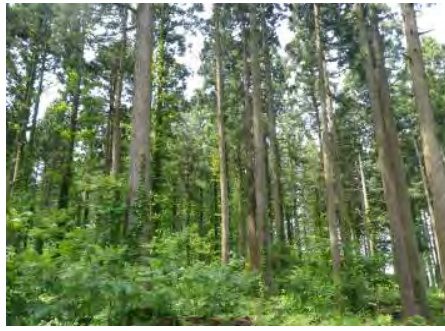
スギ 1,200本/ha	700本/ha

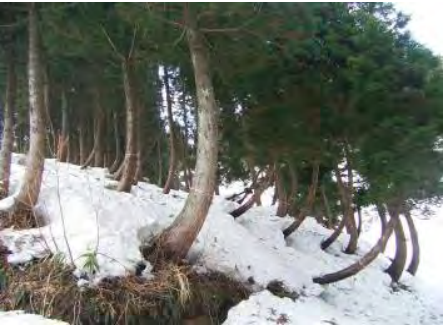
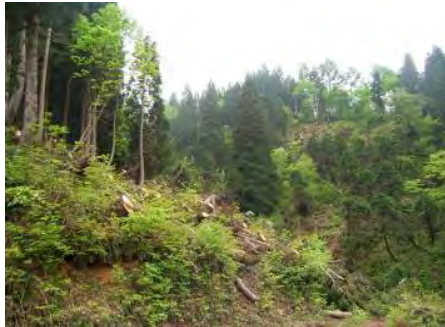
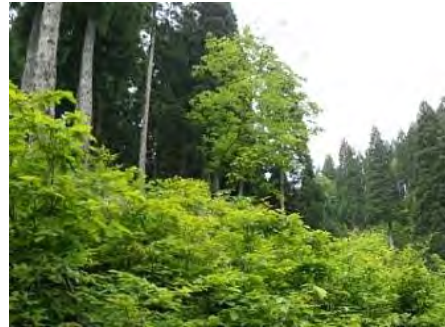
広葉樹 900本/ha ウワミズザクラなど 10cm以下	2,300本/ha 樹種:ウワミズザクラ、シロダモなど 樹高: 100cm~600cm
3	入善町	舟見	過密人工林	1.6ha

スギ 1,500本/ha	700本/ha

広葉樹 600本/ha シロダモなど 50cm	3,200本/ha 樹種:ウワミズザクラ、シロダモなど 樹高: 100cm~450cm
4	黒部市	池尻	過密人工林	1.0ha					スギ 1,000本/ha	600本/ha
									広葉樹 800本/ha ウワミズザクラなど 100cm	8,700本/ha 樹種:ウワミズザクラ、ヤマモミジなど 樹高: 150cm~250cm

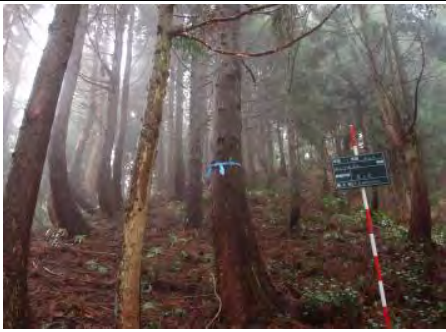
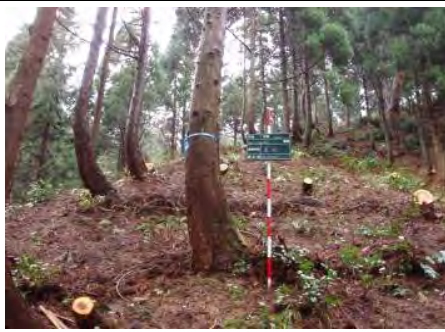
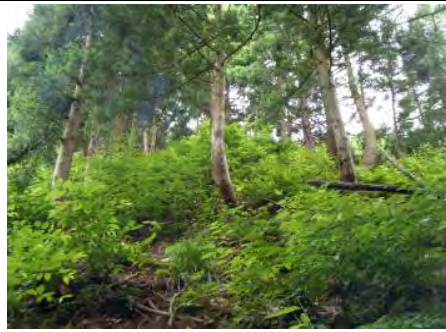
No.	市町村名	地区名	作業種	整備面積	植栽の有無	定点観測写真			植生の状況(高木性木本類の状況)	
						整備前	整備後	5年経過後	整備前	5年経過後
5	黒部市	宇奈月町舟見明日音沢	過密人工林	1.0ha

スギ 1,000本/ha	600本/ha
						広葉樹 0本/ha	1,600本/ha 樹種: ウワミズザクラなど 樹高: 100cm~150cm			
6	魚津市	古鹿熊	過密人工林	1.0ha

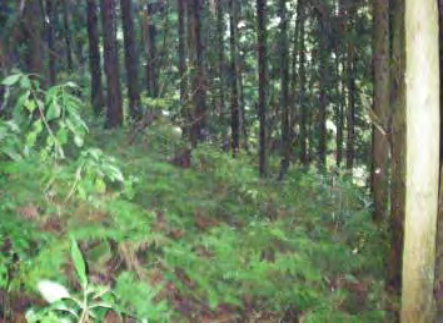
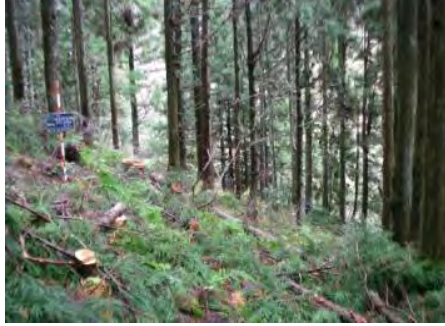
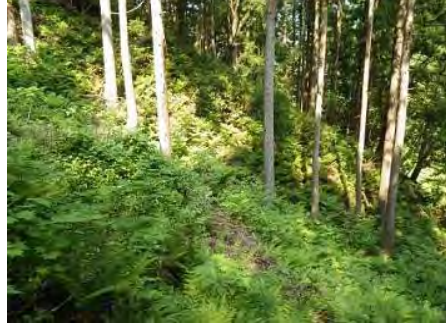
スギ 1,250本/ha	750本/ha
						広葉樹 800本/ha ウワミズザクラなど 50cm	2,300本/ha 主な樹種: ミズキ、シロダモなど 樹高: 100cm~250cm			
7	魚津市	奥平沢	過密人工林	2.0ha

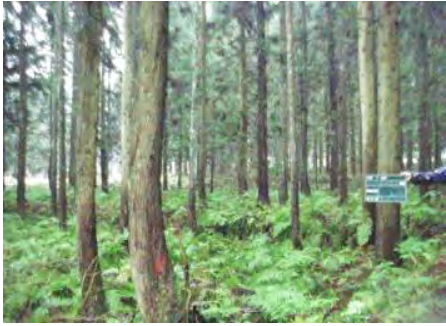
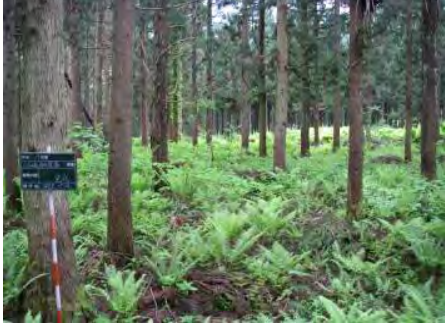
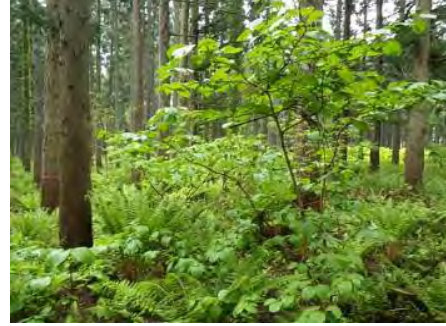
スギ 1,250本/ha	750本/ha
						広葉樹 0本/ha	1,600本/ha 樹種: ウリハダカエデ、ヤマモミジなど 樹高: 100cm~900cm			
8	富山市	八尾町三田外	風雪被害林	3.5ha	○

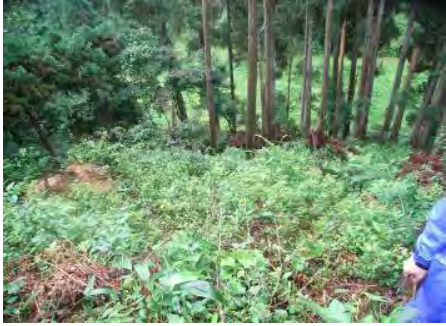
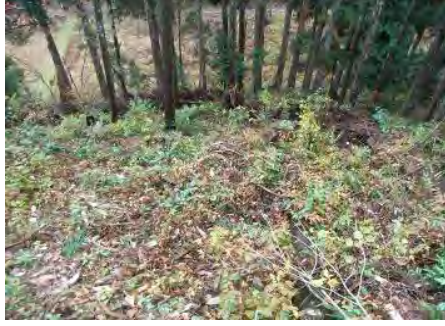
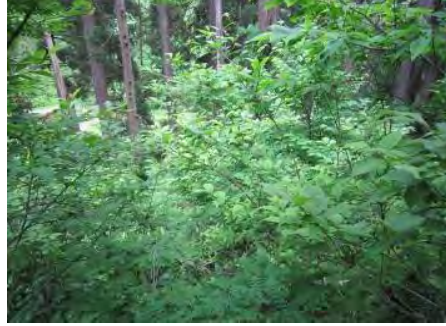
スギ 1,200本/ha (被害率75%)	300本/ha
			過密人工林	1.2ha

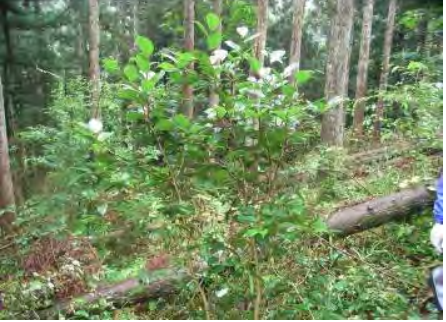
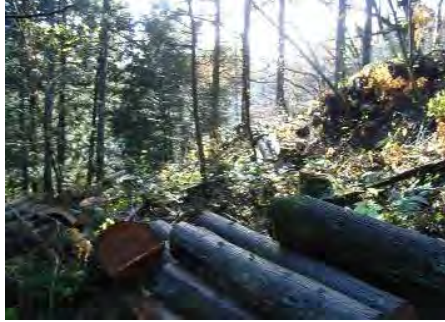
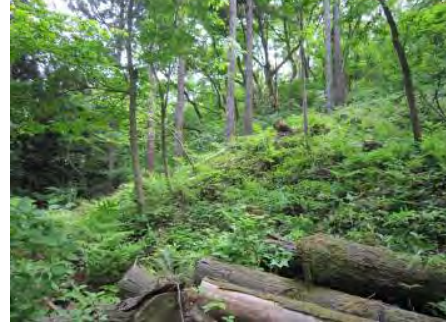
スギ 800本/ha	500本/ha
									広葉樹 1,900/ha ホオノキなど 50~100cm	7,200本/ha 樹種: ホオノキ、ウワミズザクラなど 樹高: 140cm~320cm
									広葉樹 1,800本/ha ウワミズザクラなど 50~400cm	6,300本/ha 樹種: ウワミズザクラ、ホオノキなど 樹高: 120cm~500cm

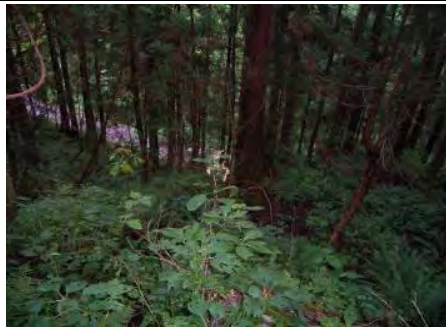
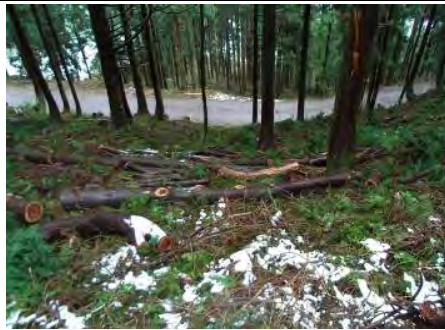
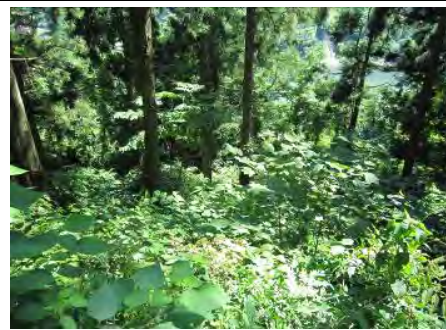
No.	市町村名	地区名	作業種	整備面積	植栽の有無	定点観測写真			植生の状況(高木性木本類の状況)	
						整備前	整備後	5年経過後	整備前	5年経過後
9	上市町	東種	過密人工林	1.9ha

スギ 1,250本/ha	750本/ha
						広葉樹 500本/ha ウリハダカエデなど 40~110cm	5,500本/ha 樹種:ミズキ、ウワミズザクラなど 樹高: 100cm~200cm			
10	立山町	下田	過密人工林	4.4ha	○

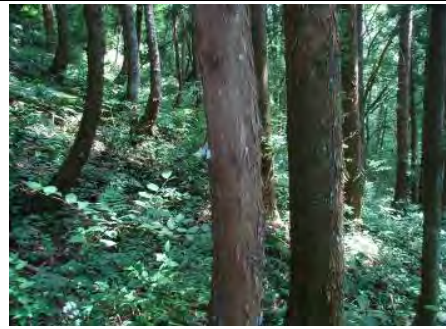
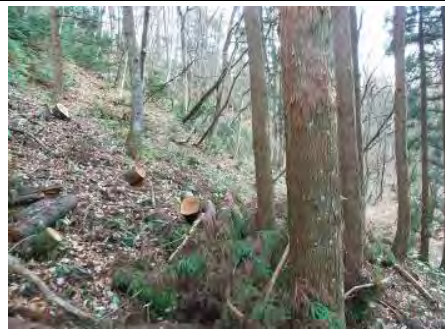
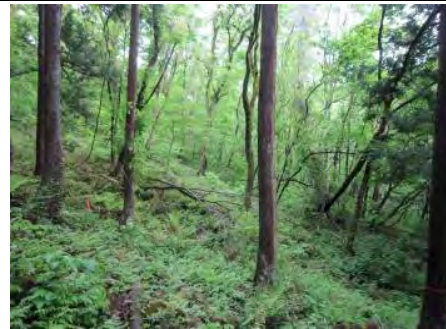
スギ 1,200本/ha	700本/ha
						広葉樹 3,600本/ha ウワミズザクラなど 50~110cm	4,000本/ha 樹種:ウワミズザクラ、エゴノキなど 樹高: 100cm~200cm			
11	高岡市	福岡町 上野	風雪被害林	10.2ha	○

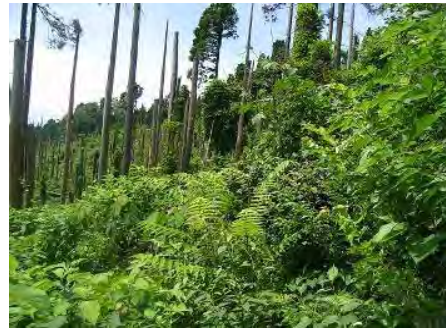
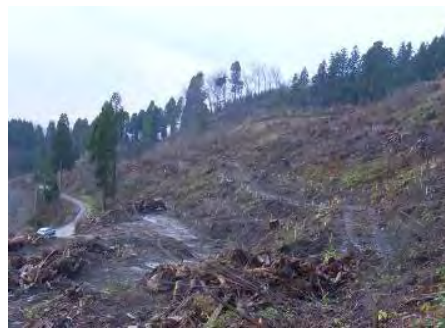
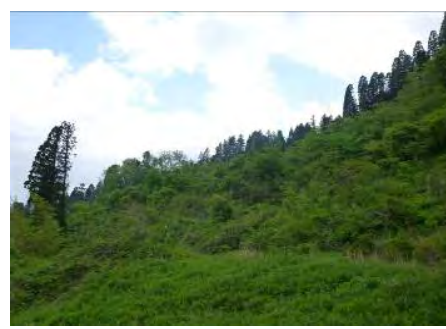
スギ 不明 (被害率100%)	0本/ha
						広葉樹 1,200本/ha ウワミズザクラなど 50~250cm	11,900本/ha 樹種:ウワミズザクラ、オニグルミなど 樹高: 200cm~450cm			
12	氷見市	仏生寺	風雪被害林	1.1ha	○

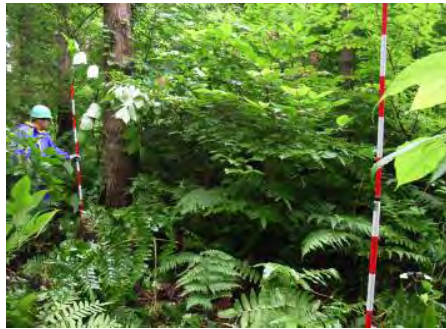
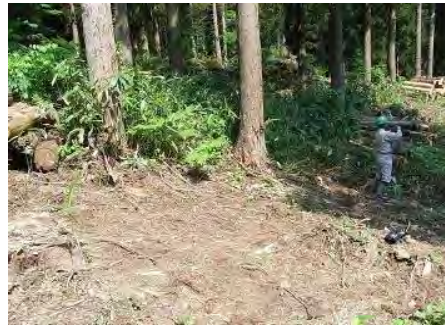
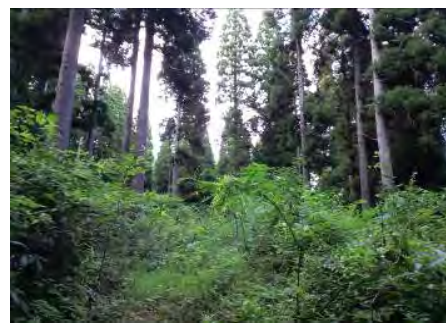
スギ 1,000本/ha (被害率50%)	500本/ha
						広葉樹 1,600本/ha サワグルミなど 150~200cm	3,200本/ha 樹種:サワグルミ、ウワミズザクラなど 樹高: 150cm~300cm			
13	氷見市	上田	風雪被害林	4.8ha	○

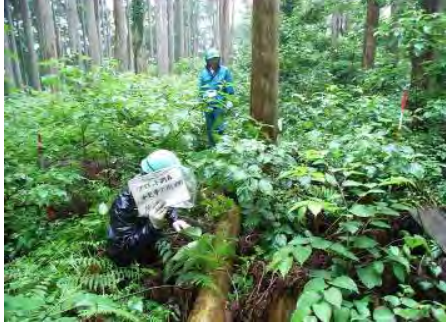
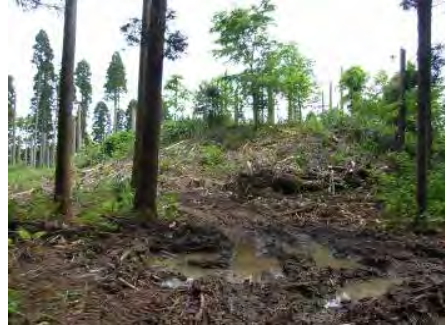
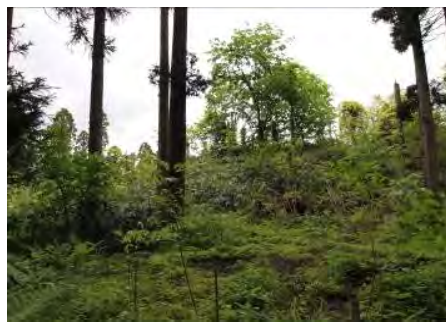
スギ 1,000本/ha (被害率90%)	100本/ha
						広葉樹 1,000本/ha シロダモなど 120~800cm	10,500本/ha 樹種:キリ、シロダモ、エゴノキなど 樹高: 150cm~800cm

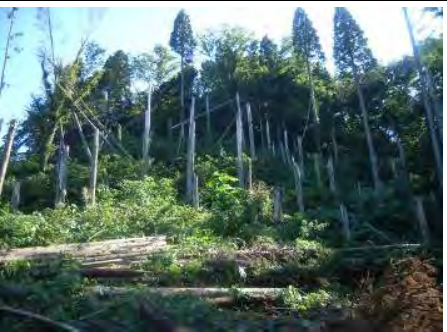
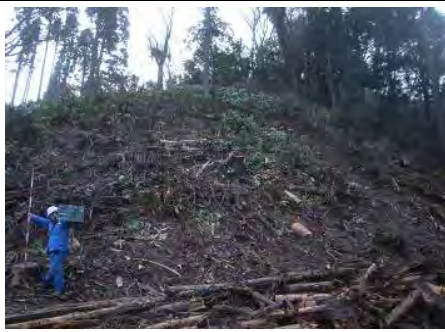
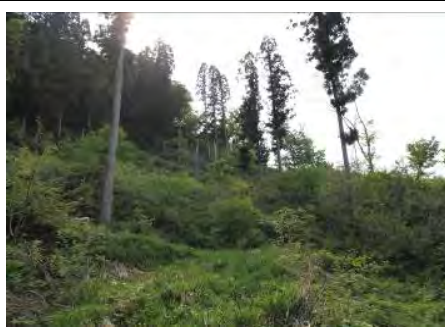
No.	市町村名	地区名	作業種	整備面積	植栽の有無	定点観測写真			植生の状況(高木性木本類の状況)		
						整備前	整備後	5年経過後	整備前	5年経過後	
14	氷見市	針木	風雪被害林	4.0ha	○

スギ	不明 (被害率100%)	0本/ha
									広葉樹	500本/ha シロダモなど 100~300cm	3,200本/ha 樹種:ミズキ、シロダモなど 樹高: 100cm~400cm
15	小矢部市	田川	風雪被害林	4.8ha	○

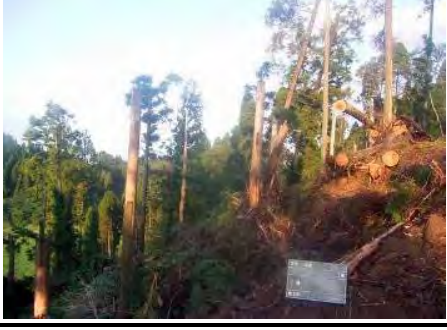
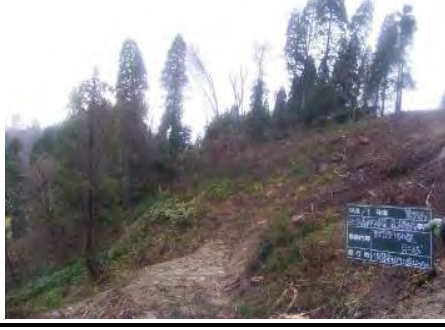
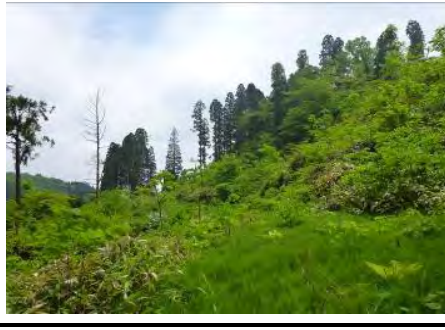
スギ	不明 (被害率100%)	0本/ha
									広葉樹	1,200本/ha ミズキなど 120~400cm	5,300本/ha 樹種:オニグルミ、ミズキなど 樹高: 200cm~600cm
16	小矢部市	田川2	風雪被害林	3.2ha	○

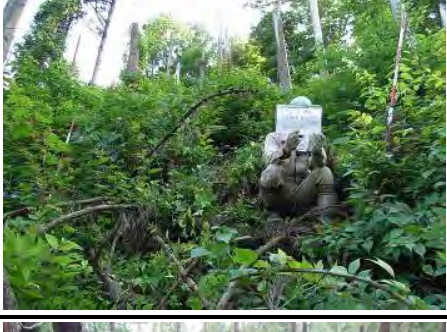
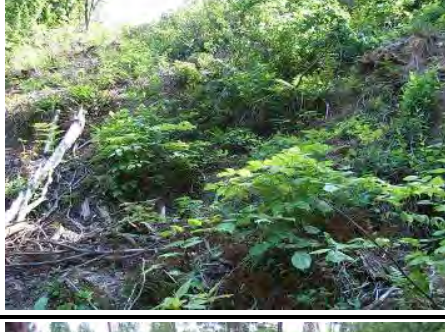
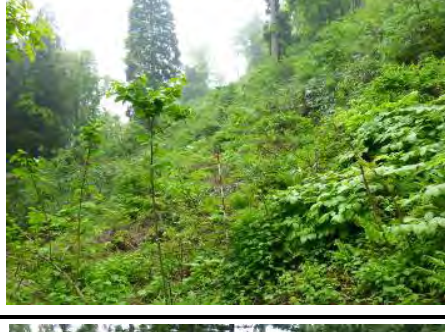
スギ	不明 (被害率100%)	0本/ha
									広葉樹	2,000本/ha ミズキなど 150~250cm	8,300本/ha 樹種:ミズキ、エゴノキ、ウワミズザクラなど 樹高: 200cm~350cm
17	砺波市	寺尾外	風雪被害林	4.6ha	○

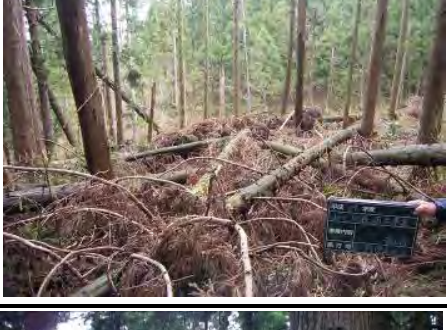
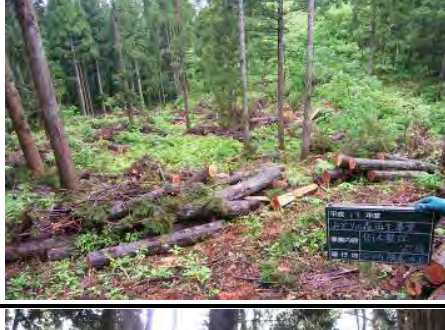
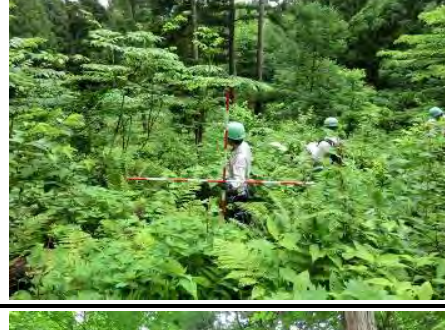
スギ	800本/ha (被害率50%)	400本/ha
									広葉樹	4,200本/ha ウワミズザクラなど 50~160cm	19,500本/ha 樹種:ウワミズザクラ、ホオノキ、オニグルミなど 樹高: 200cm~350cm
18	南砺市	砂子谷外	風雪被害林	3.0ha	○

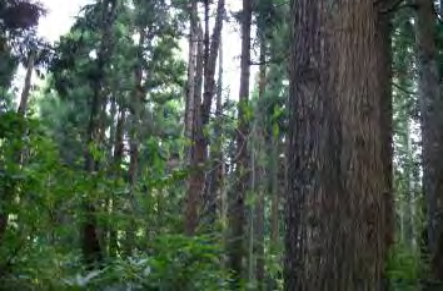
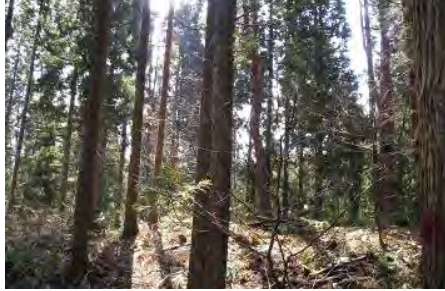
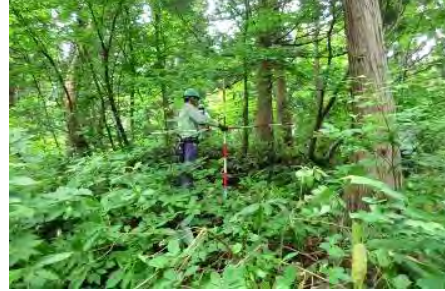
スギ	1,200本/ha (被害率40%)	700本/ha
									広葉樹	2,500本/ha ウワミズザクラなど 100~200cm	5,500本/ha 樹種:ウワミズザクラ、オニグルミなど 樹高: 160cm~600cm

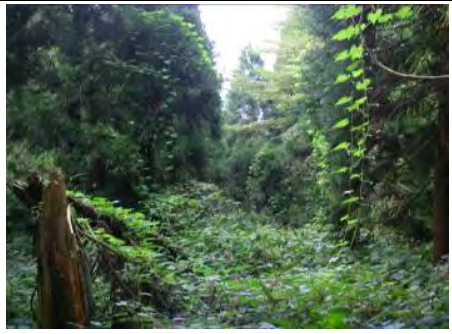
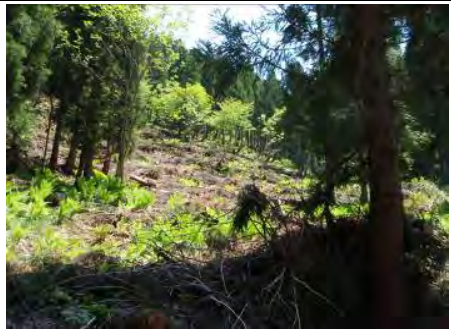
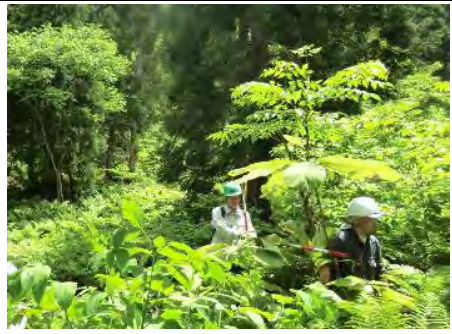
No.	市町村名	地区名	作業種	整備面積	植栽の有無	定点観測写真			植生の状況(高木性木本類の状況)	
						整備前	整備後	5年経過後	整備前	5年経過後
19	南砺市	利賀村 大豆谷 外	風雪被害林	1.8ha

スギ 1,200本/ha (被害率20%+健全木の伐採20%)	700本/ha
			過密人工林	0.9ha

広葉樹 5,300本/ha クリなど 90~140cm	12,300本/ha 樹種: クリ、コシアブラ、ミズナラなど 樹高: 200cm~400cm
			スギ	1,500本/ha	900本/ha					
			広葉樹	800本/ha ウリハダカエデなど 80cm	6,300本/ha 樹種: ホオノキ、ミズキなど 樹高: 100cm~350cm
