環境リスク対策に取り組む事業所のための
ヒヤリ・ハット事例集

平成 22 年 3 月

**富山県**
富山県高圧ガス安全協会

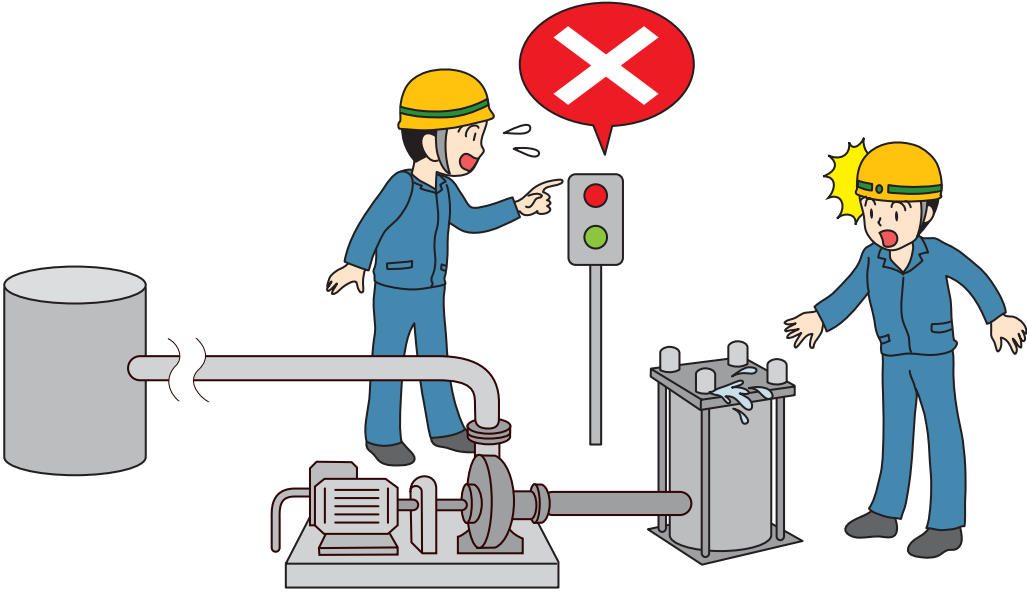
【事例2】送液ポンプの停止忘れ

<p>概 要</p>	<p>危険物屋外タンクからの危険物の送液作業終了後、作業員が受入側のバルブを閉めたが、送液ポンプを停止し忘れた。その後、パトロール員が、送液ポンプのテフロン製ダンパーから危険物が漏れいしているのを発見した。</p>
<p>想定事故</p>	<p>送液圧力が高い場合、危険物が大量漏れいし、排水系統を通じて公共用水域へ流出</p>
<p>概略図</p>

<p>原因</p>	<ul style="list-style-type: none"> ・ 作業員が作業手順を遵守しなかった。 ・ テフロン製ダンパーは、気温、振動等により寸法変化が生じ、危険物が漏れいするおそれがあるが、ダンパーの増し締めや漏れい点検を行っていなかった。
<p>対策</p>	<ul style="list-style-type: none"> ・ 送液作業手順の遵守を徹底する。また、作業前KYを実施するとともに、日常点検でダンパーからの漏れい確認を行う。 ・ テフロン製ダンパーの増し締め要領書を作成し、定期的な増し締めを行う。 ・ ポンプ停止忘れ防止のため、タイマー及び送液流量でポンプをOFFにするシステムに変更する。

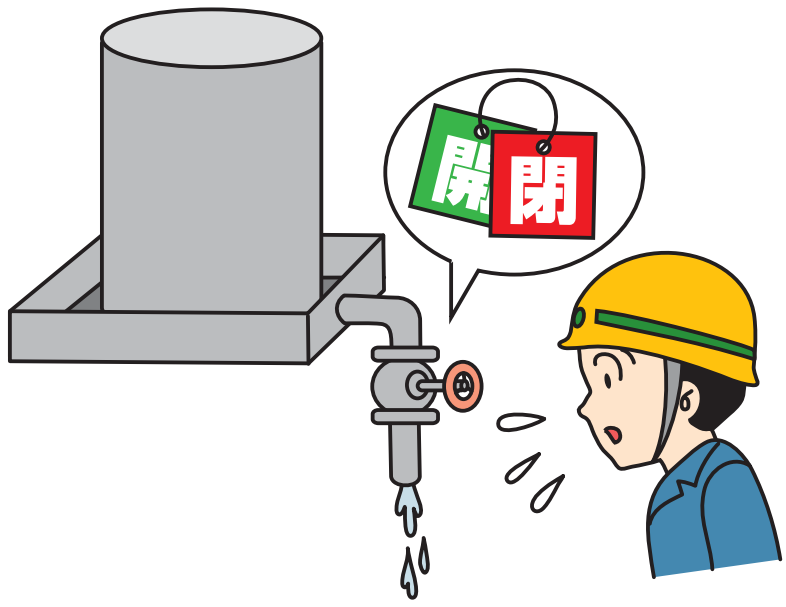
【事例5】バルブの開閉表示板と開閉状態の乖離

<p>概要</p>	<p>プラント内の巡視中、危険物屋外タンクの防液堤の水抜きバルブを確認したところ、開閉表示板は「閉」となっていたが、実際はバルブが「開」となっていた。</p>
<p>想定事故</p>	<p>タンクから危険物が漏えいした場合、</p> <ul style="list-style-type: none"> ・排水系統を通じて公共用水域へ流出 ・引火による火災、爆発
<p>概略図</p>

<p>The diagram illustrates a worker in a yellow hard hat and blue uniform observing a leaking valve on a tank. A speech bubble above the valve shows a green sign with the Japanese character '開' (Open) and a red sign with the character '閉' (Close), indicating a discrepancy between the sign and the actual state of the valve.</p>
<p>原因</p>	<ul style="list-style-type: none"> ・作業員がバルブを開けて水抜きを始めたが、時間がかかるため他の作業をしているうちに、バルブを閉止するのを忘れてしまった。 ・バルブの開閉表示板が小さく、開閉状態が分かりにくい。
<p>対策</p>	<ul style="list-style-type: none"> ・バルブ開閉作業時の指差呼称の徹底について、作業者に注意喚起する。 ・遠くからでもバルブの開閉状態が分かるよう、差し替え型の大型開閉表示板を設置する。

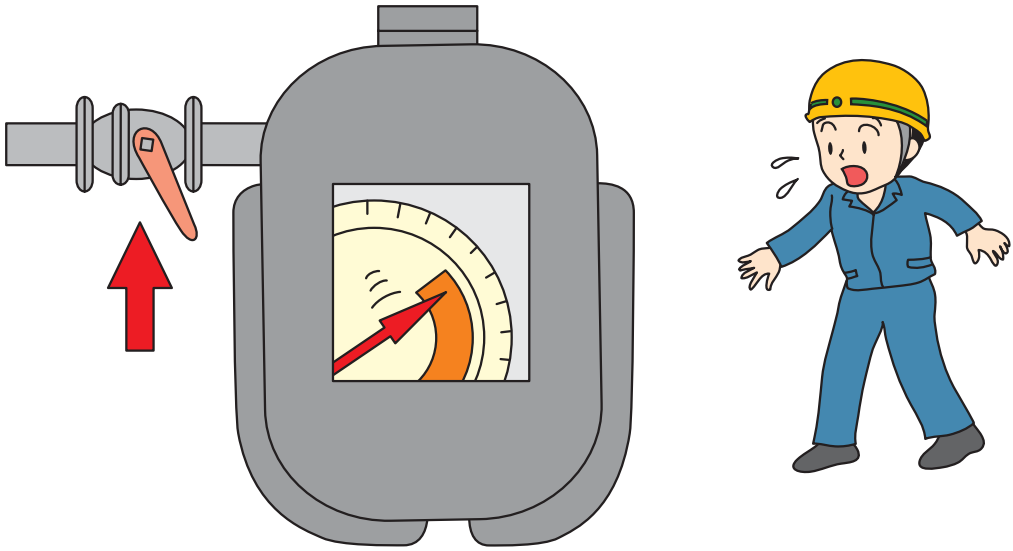
【事例7】バルブの急激な操作による圧力上昇

<p>概要</p>	<p>危険物溶剤精製塔で、作業員が脱圧用の手動バルブを急激に開いてしまったことに気づかず、パトロールのため現場を離れたところ、精製塔の運転が不安定になり、塔内圧力が上昇した。</p>
<p>想定事故</p>	<p>危険物が漏えいした場合 ・排水系統から公共用水域への流出 ・引火による火災</p>
<p>概略図</p>

<p>原因</p>	<ul style="list-style-type: none"> ・脱圧用のバルブがボール弁であるため、開度調整が難しい。 ・現場の圧力計が視認しにくい位置にあった。 ・作業手順書のバルブ操作方法の記載が不適切であった。
<p>対策</p>	<ul style="list-style-type: none"> ・圧力調整を自動化する。または、手動調整用のバルブを開度調整がしやすいニードルバルブ等に交換する。 ・圧力計を視認しやすい位置に変更するとともに、監視室にも圧力計を設置する。 ・作業手順書に手動弁で操作する場合の注意事項等を追加し、作業員に周知させる。

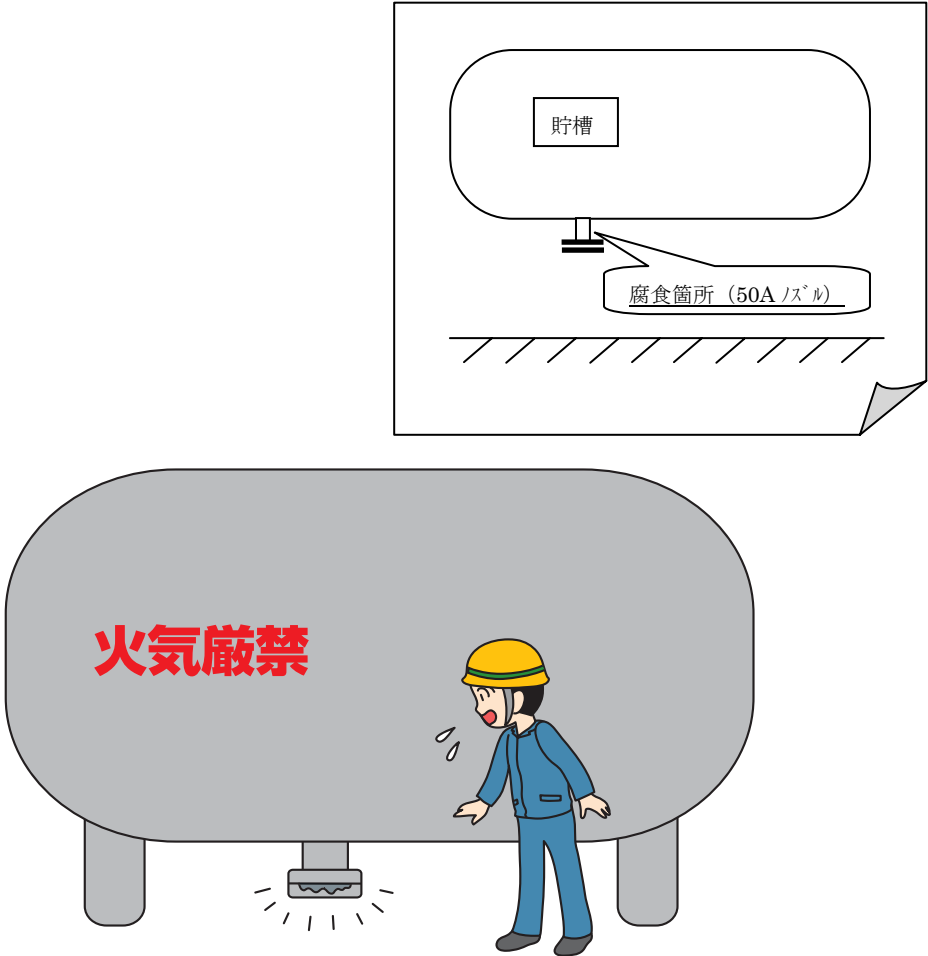
【事例10】 タンクノズルからのにじみ

<p>概 要</p>	<p>パトロール中、危険物タンク付近で臭気がしたので調べてみると、タンク底部のノズル（仕切りフランジ止め）部分から液がにじみ出ているのを発見した。</p>
<p>想定事故</p>	<p>危険物が大量に漏えいした場合、</p> <ul style="list-style-type: none"> ・排水系統を通じて公共用水域へ流出 ・引火による火災、爆発
<p>概略図</p>

<p>原因</p>	<ul style="list-style-type: none"> ・ノズルの位置が低く、雨水が滞留して腐食しやすい環境にあった。 ・通常の姿勢ではノズルが見えないため、検査の際に局部的な腐食を見落としていた可能性がある。
<p>対策</p>	<ul style="list-style-type: none"> ・本設備と同様に腐食しやすい、点検しにくい箇所について一斉点検を実施する。また、パトロールの点検事項に同様の箇所の腐食・漏えいの状況を追加する。 ・腐食による漏えいで重大な災害が発生する可能性があるフランジ等には、雨水進入防止措置を講じる。

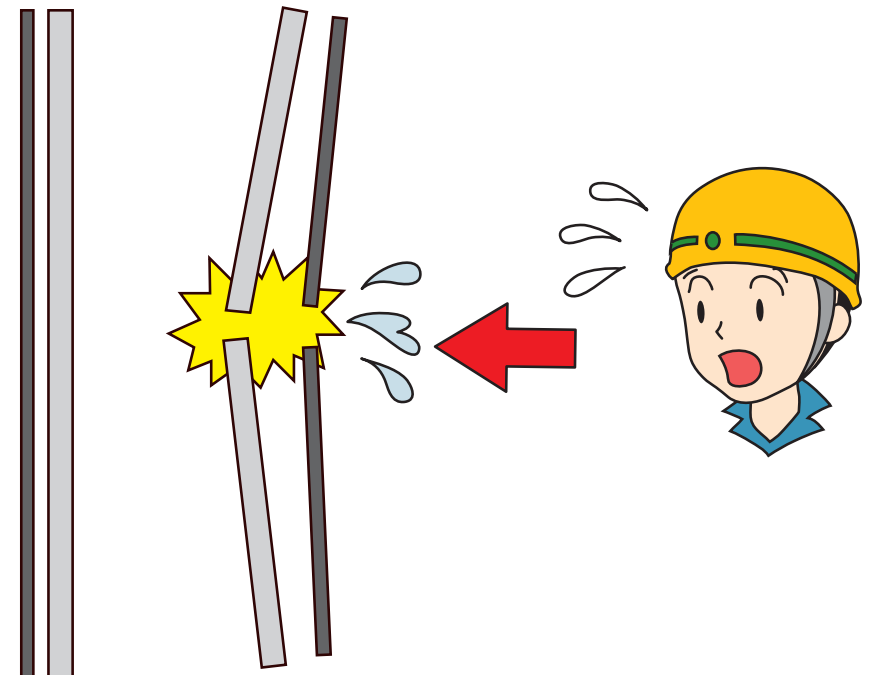
【事例11】 外面腐食による内面ライニングの剥離

<p>概 要</p>	<p>プラントの運転中、塩酸取扱機器（鋼板製）の内面ガラスライニングが剥離し、鋼板を腐食して塩酸が漏えいした。</p>
<p>想定事故</p>	<ul style="list-style-type: none"> ・ 被液による作業員の薬傷 ・ 排水系統を通じて公共用水域へ流出
<p>概略図</p>

<p>原因</p>	<ul style="list-style-type: none"> ・ 鋼板外面の腐食の影響で内面ガラスライニングが剥離し、塩酸がさらに鋼板の腐食を進行させた。 ・ 塩酸取扱機器の外面の腐食防止措置が不十分であった。
<p>対策</p>	<ul style="list-style-type: none"> ・ 内面ガラスライニング機器の腐食防止のため、外面塗装の徹底を図る。 ・ 外面腐食状況を定期的に点検する。

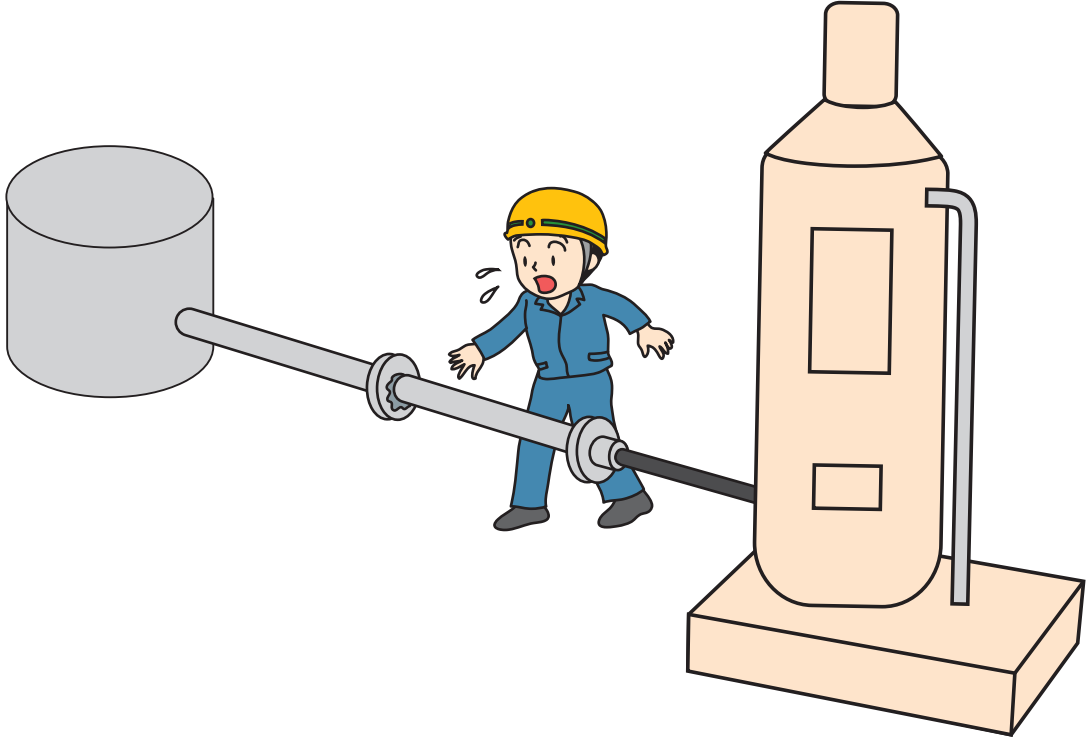
【事例13】 配管フランジ溶接線からのにじみ

<p>概要</p>	<p>吸収塔へ危険物と水の混合液を送液中、送液配管（口径25A）の溶接線から液がにじみ出ているのを作業員が発見した。</p>
<p>想定事故</p>	<p>危険物等が大量に漏えいした場合、</p> <ul style="list-style-type: none"> ・排水系統を通じて公共用水域へ流出 ・被液による作業員の薬傷、引火による火災、爆発
<p>概略図</p>

<p>原因</p>	<ul style="list-style-type: none"> ・配管製作時に、溶接部にピンホールが発生していた。 ・製作時の気密検査で漏れを発見できなかった。（検査記録もなし） ・現場取り付け後の気密検査の前に配管が塗装されており、塗膜により一時的に漏えいが止まった状態であったため、発見できなかった。
<p>対策</p>	<p>配管施工及び検査に関する基準を制定する。（気密試験の実施時期、検査記録の提出等を明示）</p>

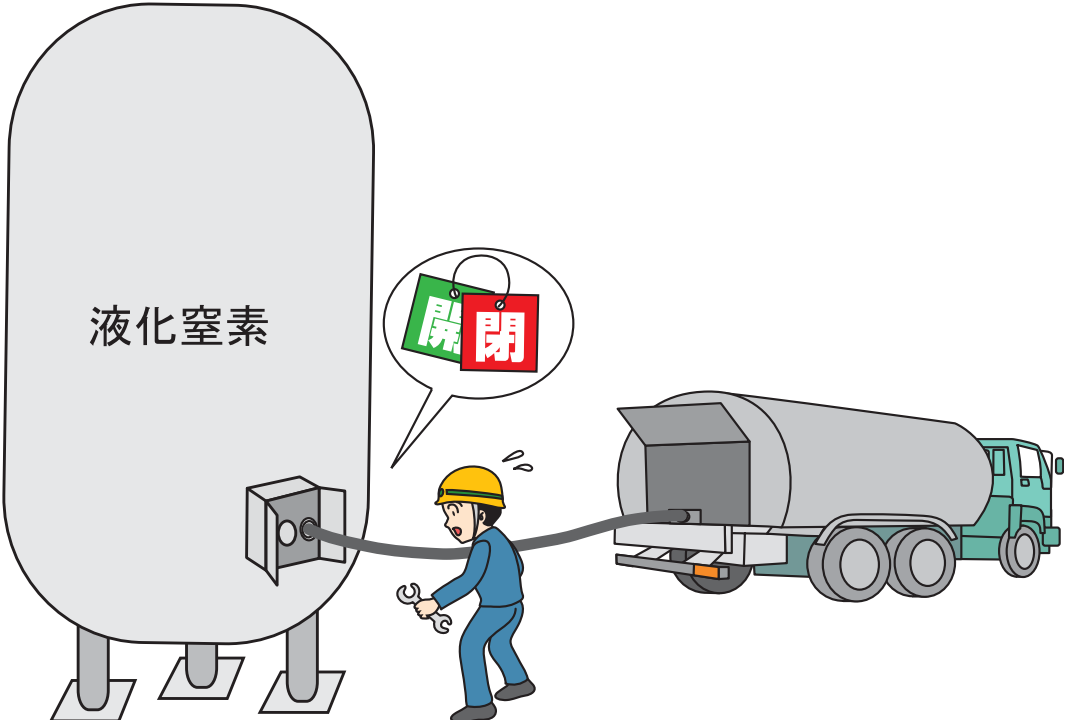
【事例15】 液化窒素CEのバルブの開閉忘れ

概要	<p>液化窒素CEへのローリー受入作業後、ローリー受入前に閉めたCEの気相締切弁（ガス戻り弁）を開いたかどうか覚えておらず、戻って確認したところ全閉だった。</p>
想定事故	<p>内槽圧力の低下による送ガス圧力の異常低下、窒素ガス消費先での障害</p>
概略図

<p>The diagram shows a large, vertical, cylindrical tank labeled '液化窒素' (Liquid Nitrogen). A worker in a blue uniform and yellow hard hat is using a wrench to operate a valve on the side of the tank. A speech bubble above the worker contains a green sign with the character '開' (Open) and a red sign with the character '閉' (Close). To the right, a concrete mixer truck is connected to the tank via a hose. The truck's drum is tilted upwards, indicating it is receiving material.</p>
原因	<ul style="list-style-type: none"> ・液ラインに気を取られ、気相締切弁の状態確認を忘れていた。 ・バルブの開閉表示板の操作を行っていなかった。
対策	<ul style="list-style-type: none"> ・バルブ操作時の開閉状態の確認、指差呼称を徹底する。 ・バルブ開閉表示板の確実な操作を徹底する。 ・バルブ操作ミスを防止するため、ローリー受入時、通常運転時等におけるバルブの開閉状態を記載した掲示板を設置する。

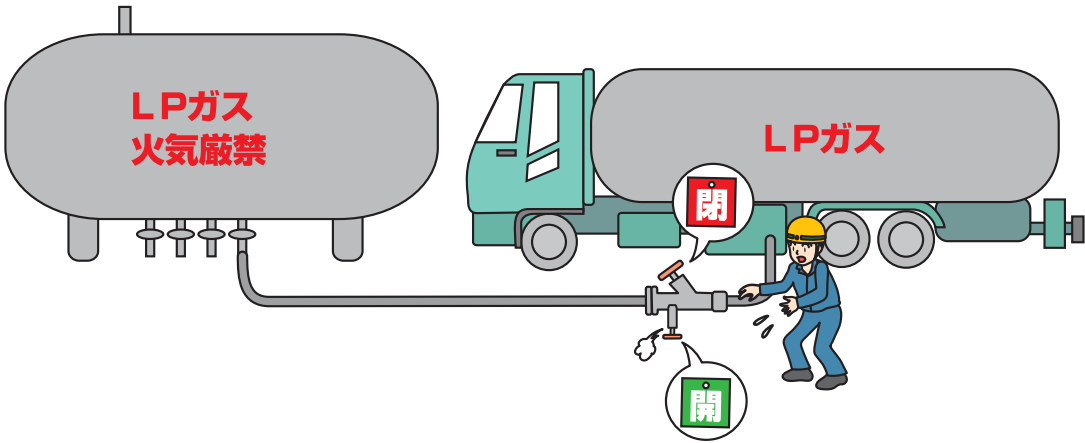
【事例16】バルブの開閉確認忘れ

概要	ローリーから貯槽へLPガスの受入を行う際、ローディングアームのブリーダーバルブが「開」（配管内のガスが放出される）の状態のまま受入れ作業を行おうとした。
想定事故	<ul style="list-style-type: none"> ・ LPガスの噴出・漏えい ・ 漏えいしたガスへの引火による火災、爆発
概略図

原因	<ul style="list-style-type: none"> ・ 受入担当者がブリーダーバルブの開閉状態を確認していなかった。 ・ ブリーダーバルブに開閉表示板がついていなかった。
対策	<ul style="list-style-type: none"> ・ 受入作業時のバルブ操作の手順を明確にするとともに、受入担当者に指差呼称を徹底させる。また、バルブの開閉状態について、複数の作業員（ローリー運転手と受入担当者）による二重チェックを実施するよう作業基準を見直す。 ・ ブリーダーバルブへの開閉表示板の取付け及びバルブ操作時の表示板の切り替えを徹底させる。

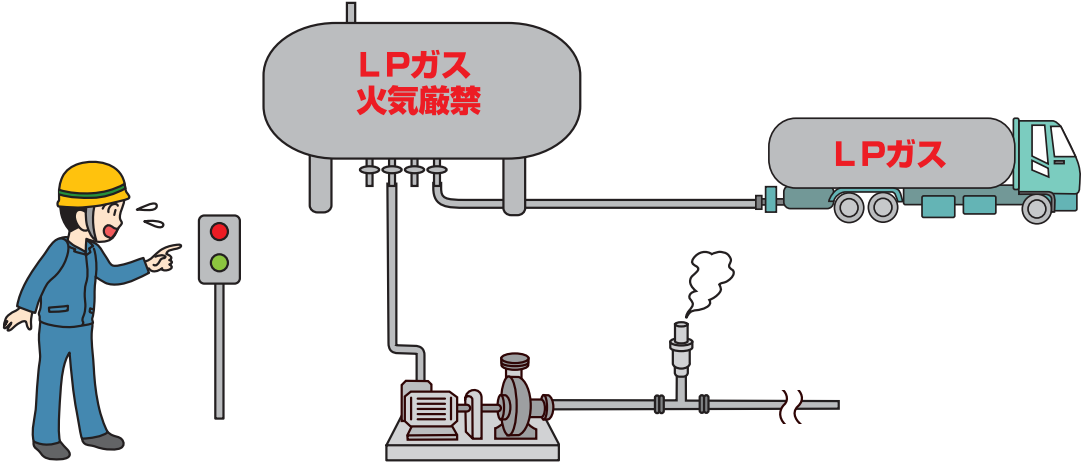
【事例17】 充てん配管安全弁の作動

概要	貯槽へのLPガス受入後、ローリーのガス回収作業中に容器への充てん作業のため充てんポンプを始動したところ、充てん配管の安全弁が作動した。
想定事故	<ul style="list-style-type: none"> ・ 圧力上昇による配管及びバルブの損傷及びLPガスの漏えい ・ LPガスへの引火による火災、爆発
概略図

原因	ローリーのガス回収作業中で充てん配管の圧力が高い状態であったが、圧力を確認せずに充てんポンプを始動させたため、さらに圧力が上昇した。
対策	充てんポンプ始動前の圧力確認等、ガス回収作業時の注意事項等を記入した作業基準書を作成し、作業員に周知徹底させる。

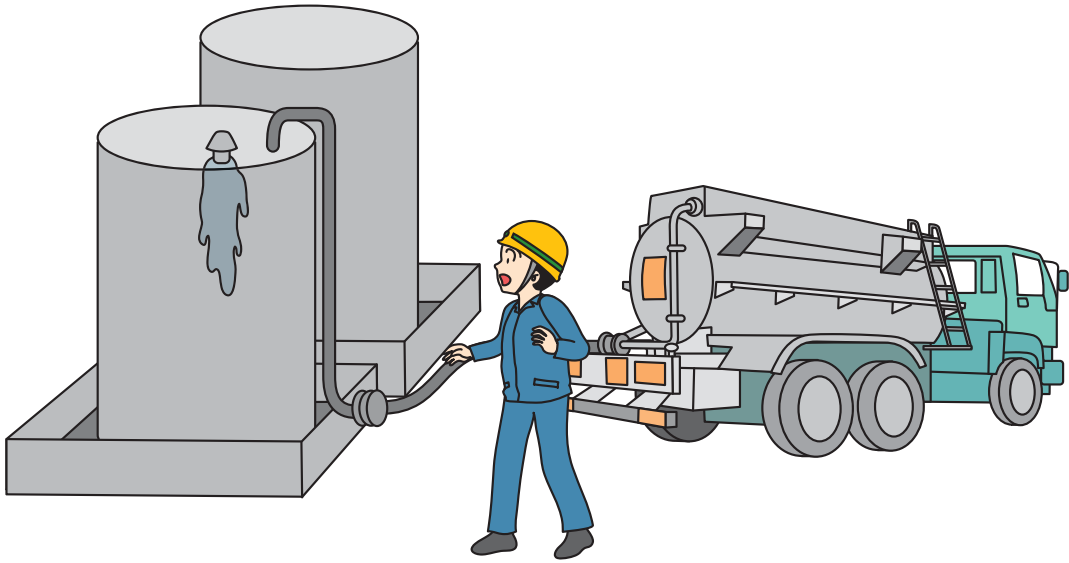
【事例18】 タンクのオーバーフロー

概要	ローリからタンクに硫酸を受入中、タンク容量以上に受け入れたため、オーバーフローした。防液堤により系外への流出は防止できた。
想定事故	<ul style="list-style-type: none">・ 被液による作業員の薬傷・ 大量に漏えいした場合、排水系統を通じて公共用水域へ流出
概略図

原因	<ul style="list-style-type: none">・ 納入業者が発注量を超える硫酸を搬入してきた。・ 作業手順書に「規定レベル以上の受入禁止」の記載がなく、受入担当者が過去の経験から受入可能と安易に判断した。
対策	<ul style="list-style-type: none">・ 納入業者に対し、余剰の薬液は納入せず、持ち帰るよう周知徹底させる。・ 作業手順書に「規定レベル以上の受入禁止」を明記し、受入担当者に液面監視を徹底させる。・ タンクに液面上限警報装置を設置する。

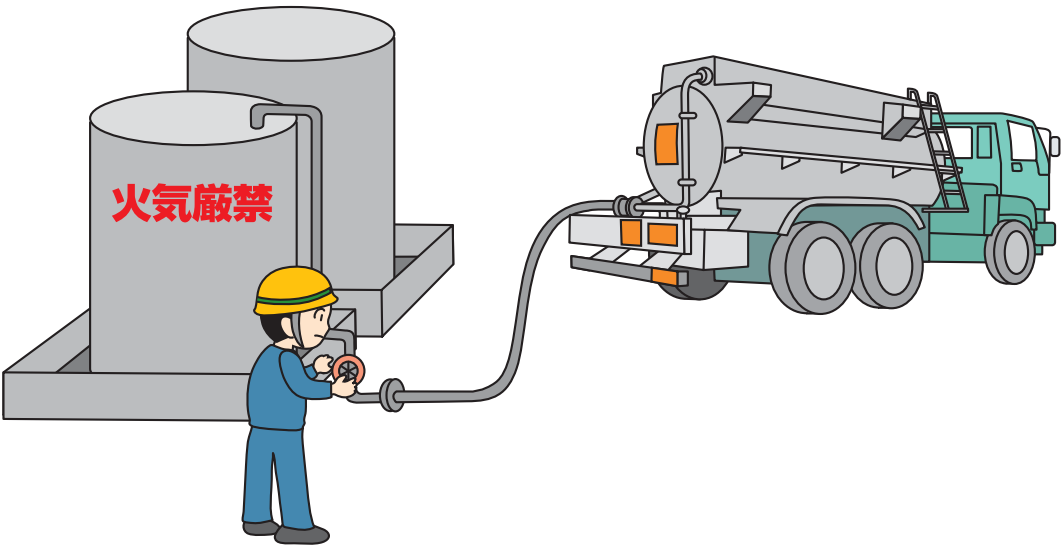
【事例19】 受入立会作業員を待たずに充てん

概要	危険物屋外タンクへの受入れ立会のため、係員が現場に行ったところ、ローリー運転手が係員の到着を待たずに受入作業を行っていた。
想定事故	間違ったタンクに受け入れた場合は、 <ul style="list-style-type: none"> ・プラントの操業停止 ・化学反応による火災、爆発等
概略図

原因	<ul style="list-style-type: none"> ・ローリー到着の連絡を受けてから立会の係員の現場到着まで時間がかかった。 ・また、運転手が作業に慣れており、係員を煩わせずに作業を終えようと作業手順を逸脱した。 ・受入ノズルが誰でも簡単に操作できるようになっていた。
対策	<ul style="list-style-type: none"> ・ローリー運転手に対し、作業手順の遵守について教育を行う。 ・受入ノズルを施錠し、立会の係員が解錠するよう作業手順を変更する。

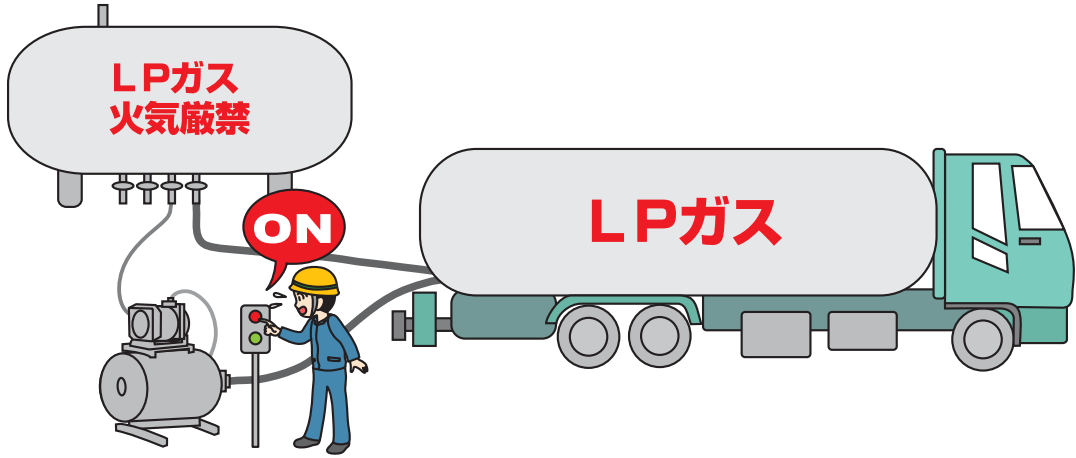
【事例20】 圧縮機の異常停止

<p>概 要</p>	<p>ローリーから貯槽にLPガスを受入れるため、圧送用の圧縮機を作動させたところ、異常圧力のため自動停止した。</p>
<p>想定事故</p>	<ul style="list-style-type: none"> ・ 圧力上昇による配管の損傷及びLPガスの漏えい ・ LPガスへの引火による火災、爆発
<p>概略図</p>

<p>原因</p>	<ul style="list-style-type: none"> ・ ローリーの緊急遮断弁が作動不良で開かず、ガスライン内の圧力が上昇した。 ・ 当該緊急遮断弁は、外部からは開閉状態が分からない構造であった。
<p>対策</p>	<ul style="list-style-type: none"> ・ 緊急遮断弁を定期的に整備する。ローリーの定期点検時に緊急遮断弁の点検を確実にを行う。 ・ ローリー受入れの際は、ローリーの緊急遮断弁の開閉を確認することを作業基準書に追記し、作業員に周知徹底させる。

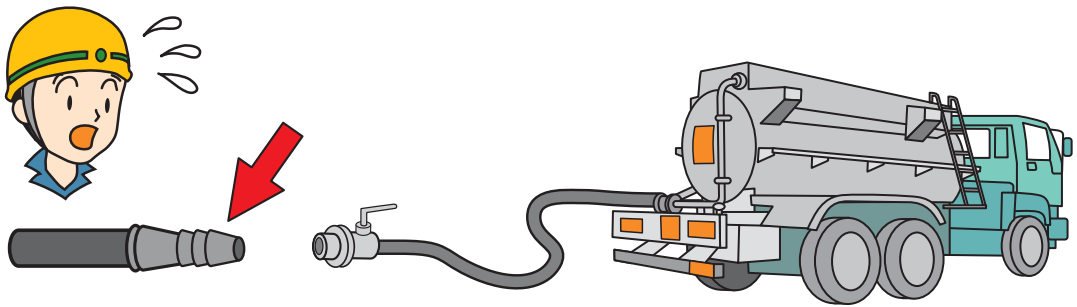
【事例21】 タンクの受入側ジョイントの液漏れ

<p>概 要</p>	<p>ローリから硫酸を受入れた際、硫酸タンクの受入側ジョイントに発生した亀裂から微量の硫酸が漏えいした。</p>
<p>想定事故</p>	<ul style="list-style-type: none"> ・被液による作業員の薬傷 ・硫酸が大量に漏えいした場合、排水系統から公共用水域への流出
<p>概略図</p>

<p>原因</p>	<ul style="list-style-type: none"> ・受入側のジョイントが塩化ビニル製であったため、経年劣化及び振動による疲労により亀裂が入っていた。 ・ジョイントの点検が不十分であった。
<p>対策</p>	<ul style="list-style-type: none"> ・ジョイントをステンレス製のものに交換する。 ・受入作業前にジョイントの異常の有無を点検するよう、作業手順を見直す。

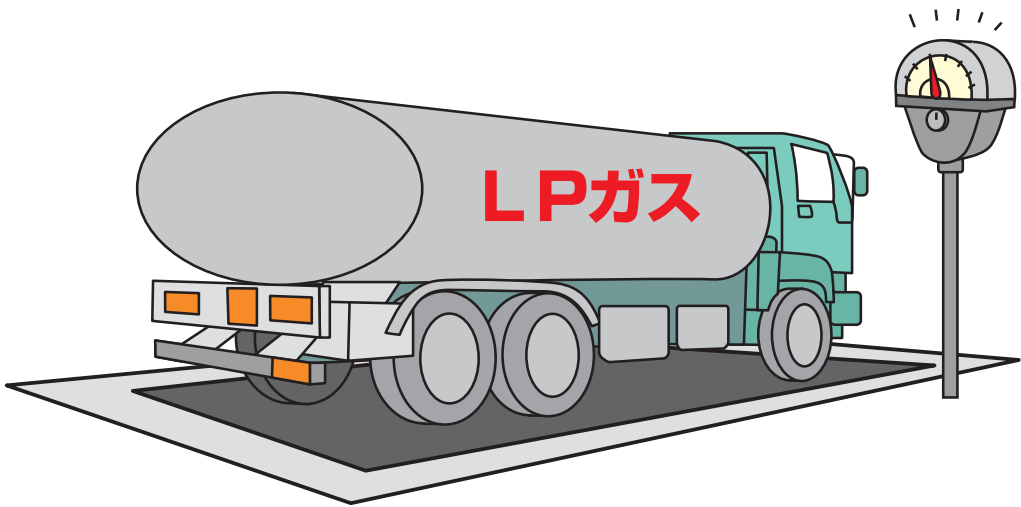
【事例26】 ローリ空車重量のセットミス

<p>概 要</p>	<p>ローリにLPガスを充てんする際、トラックスケールでの空車重量を間違えてセットした。</p>
<p>想定事故</p>	<ul style="list-style-type: none"> ・過充てんによるローリ安全弁からのLPガスの噴出・漏えい ・漏えいしたガスへの引火による火災、爆発
<p>概略図</p>

<p>The illustration shows a green tanker truck with a large grey cylindrical tank labeled 'LPガス' (LP Gas) in red. The truck is positioned on a grey platform representing a truck scale. To the right of the truck is a vertical scale column with a circular dial at the top, which has a needle and some markings, indicating the weight measurement process.</p>
<p>原 因</p>	<ul style="list-style-type: none"> ・運転手がいつもと違う車両で来ていたが、充てん作業員が車番を確認せずに重量をセットしてしまった。
<p>対 策</p>	<ul style="list-style-type: none"> ・車番、空車重量、充てん量の指差呼称による確認を徹底させる。 ・車番の入力等により最大充てん量が設定されるよう、システムを改善する。 ・運転手との連絡確認を十分に行う。

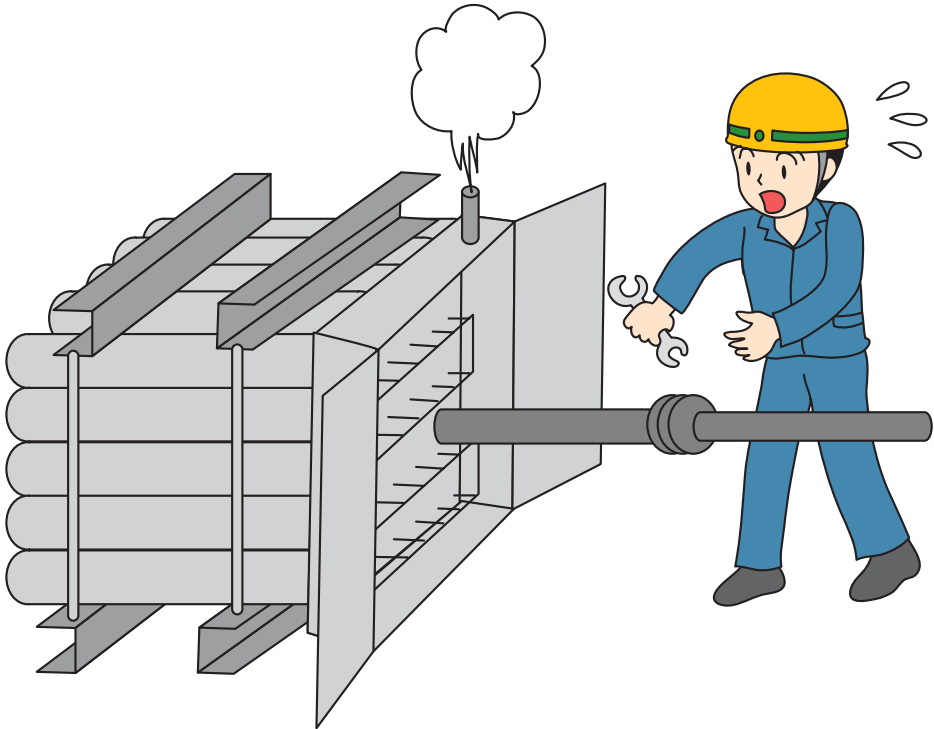
【事例28】 カードル安全弁の作動

<p>概 要</p>	<p>カードル（集合容器）への窒素ガスの充てん終了後、充てん作業員が元バルブを閉めていたところ、突然カードルの安全弁が作動し、大きな音と共にガスが放出された。</p>
<p>想定事故</p>	<p>安全弁作動音に驚いた充てん作業員又は消費先従業員への転倒、負傷</p>
<p>概略図</p>

<p>原因</p>	<ul style="list-style-type: none"> ・ 輸送時の振動により、カードル安全弁の設定圧が下がっていた。
<p>対策</p>	<ul style="list-style-type: none"> ・ 輸送時の振動の影響を受ける安全弁については、定期的に点検・調整を行う。 ・ 輸送車両に振動防止措置を講じる。

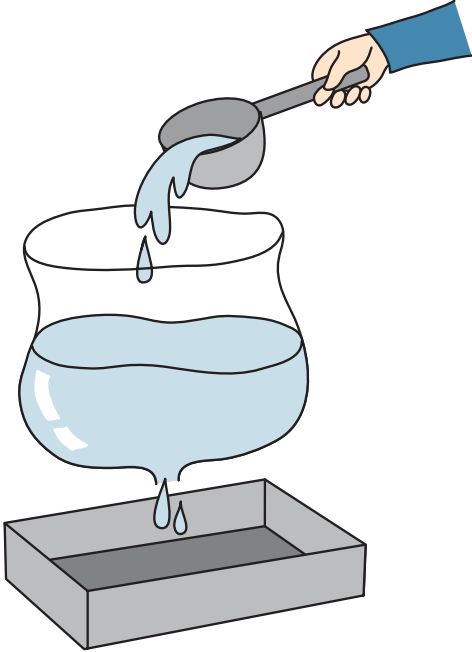
【事例29】 配管からの残液回収中の漏えい

概要	配管の縁切り作業を実施するため、配管内の少量の残液をフランジ部からポリ袋に回収していたところ、ポリ袋に穴が開いており、受皿に少量の液がこぼれていた。
想定事故	悪臭物質のため、残液が大量にこぼれた場合、周辺部での悪臭の発生
概略図

原因	<ul style="list-style-type: none"> ・ポリ袋に穴が開いていないかを事前に確認していなかった。 ・作業中、作業員が一時現場を離れていた。
対策	<ul style="list-style-type: none"> ・使用する資材の事前確認を徹底する。 ・作業員に対し、作業が完了するまで現場を離れないよう徹底させる。 ・配管内の残液を系外に出さないよう、バキュームで回収する等の方法を検討する。また、作業時の漏えいに対応できるよう、局所排気口を事前に準備する。

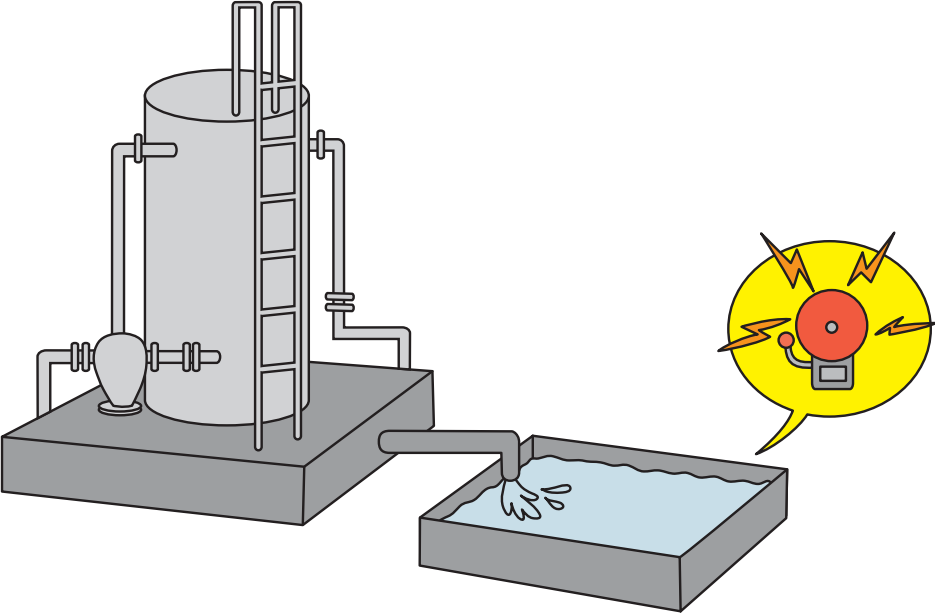
【事例30】 吸着塔のオーバーフロー

<p>概 要</p>	<p>溶剤回収工程の吸着塔内部の活性炭を交換するため、吸着塔の上部マンホールから冷却用に水張りしていたが、現場監視係2名が注水途中で持ち場を離れたため、吸着塔から水が溢れ、吸着塔近くの排水溜槽の液面上限警報が鳴った。</p>
<p>想定事故</p>	<p>活性炭の微粉を含む汚水が、排水系統を通じて公共用水域へ流出</p>
<p>概略図</p>

<p>原因</p>	<ul style="list-style-type: none"> ・吸着塔の上部マンホールは架台に昇らなければ視認できないため、満水までの長時間の監視が困難であった。また、監視係が2名とも「相手が残っている」と思い込み、持ち場を離れた。 ・定修時のみ行う作業のため、吸着塔の水張り上限検知、自動停止などの機能がなく、また、活性炭入替作業手順書に水張りの具体的な手順、役割分担などが定められていなかった。
<p>対策</p>	<ul style="list-style-type: none"> ・監視係を2名体制とし、監視責任者を定めるようルール化する。 ・水張りの具体的な手順、注意点等を手順書に追加する。

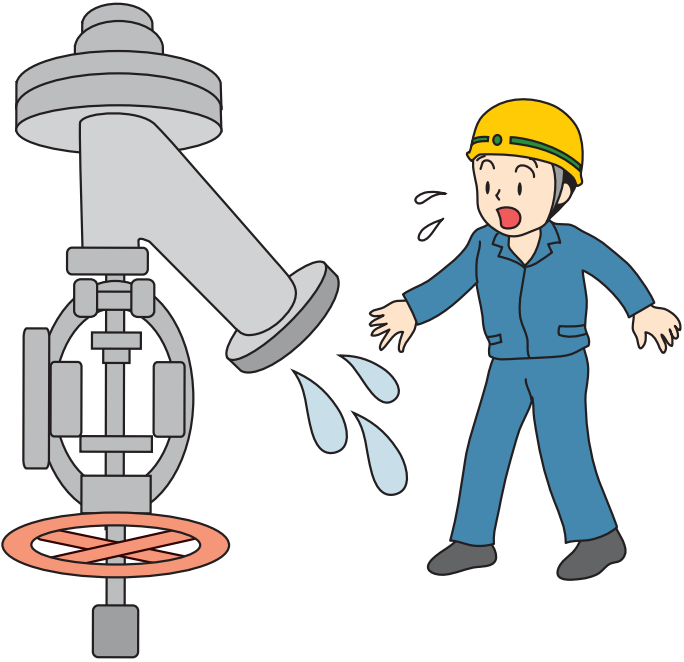
【事例31】フラッシュバルブからの残液流出

<p>概 要</p>	<p>フラッシュバルブの点検のため、液抜きをして取りはずしたところ、フランジ部分から残液が垂れてきて、作業員にかかりそうになった。</p>
<p>想定事故</p>	<ul style="list-style-type: none"> ・作業員の被液による薬傷 ・驚いてバルブを落とすことによる作業員の負傷、バルブの破損
<p>概略図</p>

<p>原因</p>	<ul style="list-style-type: none"> ・フラッシュバルブは構造上、液抜きをしても残液の抜き取りが困難であることを作業員が熟知していなかった。
<p>対策</p>	<ul style="list-style-type: none"> ・フラッシュバルブの構造について作業員に教育するとともに、作業前KYを行う。 ・フランジ部からの残液垂れを想定して作業位置を考慮するとともに、残液を吸収させるための吸着紙等を準備する。 ・フラッシュバルブ点検前に水洗を十分に行う。液の種類によっては、乾燥後に作業を行う。

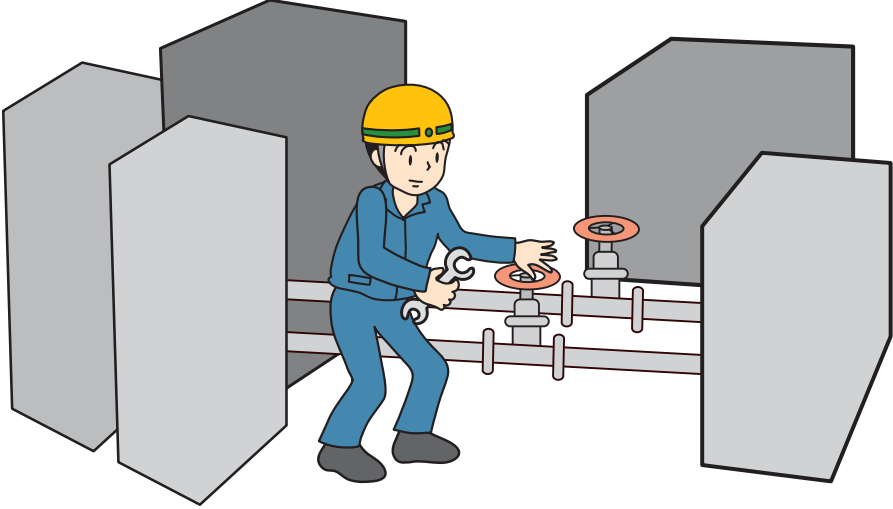
【事例32】 作業中に隣接バルブハンドルに接触

概要	配管継手に新たな供給配管を接続するため、スパナで継手ナットを緩めた際、誤って隣接する仕切り弁のハンドルに力を加えてしまった。
想定事故	接触した仕切り弁が開いた場合、危険物の漏えいによる作業員の中毒、引火による火災（仕切り弁が破損した場合は更なる被害の拡大）
概略図

原因	<ul style="list-style-type: none">・作業場所が狭いため他の配管・バルブへの接触に注意が必要であったが、作業手順書に注意事項を明示していなかった。・作業場所に適したスパナがなく、大型のスパナを使用した。・作業前KYを実施していなかった。
対策	<ul style="list-style-type: none">・危険性の高い配管の場合は、作業内容及び方法について事前に責任者の承認を受けるようにする。・作業場所、作業内容に応じた適切な工具を準備しておく。・作業前KYを確実に実施するとともに、必要に応じて、事前に配管内の置換を行う等のリスク低減措置を講じる。

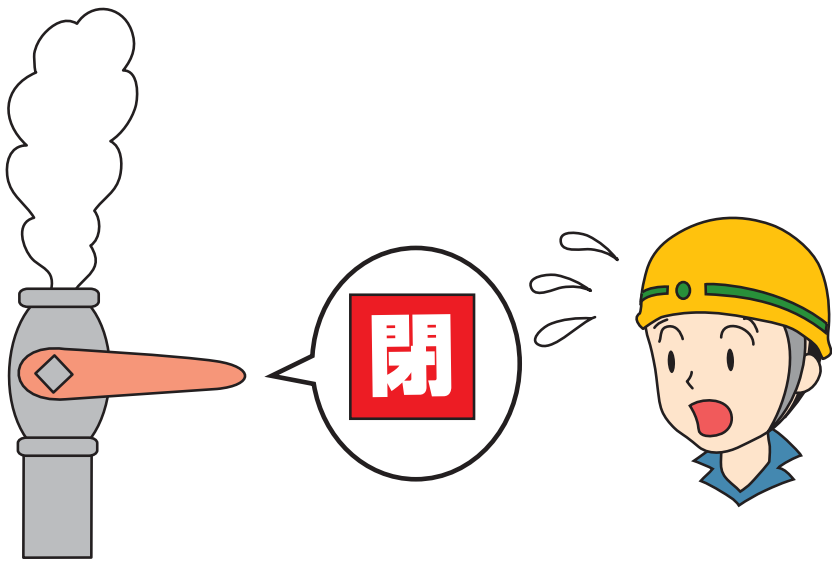
【事例35】 圧力計元バルブからの漏えい

概 要	圧力計の比較検査のため、元バルブを閉止して圧力計を取り外したところ、元バルブの内部漏れにより少量のアンモニアガスが漏えいした。
想定事故	<ul style="list-style-type: none">・アンモニアガスによる作業員の薬傷・アンモニアガスへの引火による火災、爆発
概 略 図

An illustration showing a grey pressure gauge valve with a red handle. A white cloud of gas is leaking from the top. A speech bubble next to the valve contains the Japanese character '閉' (Close) in white on a red background. To the right, a worker wearing a yellow hard hat and a blue shirt has a surprised expression with wide eyes and an open mouth, with three curved lines above his head indicating surprise or shock.
原 因	<ul style="list-style-type: none">・圧力計元バルブの内部漏れに気付かず、放置していた。・バルブの台帳管理が不十分であった。・作業前KYの実施が不十分であった。
対 策	<ul style="list-style-type: none">・圧力計元バルブを交換するとともに、定期修理時に計画的な検査を行う等、管理の徹底を図る。・バルブの取り外し作業等の際には、作業前KYの実施を徹底するとともに、アンモニアガスの漏えいのおそれがある場合は、局所排気口を準備する。

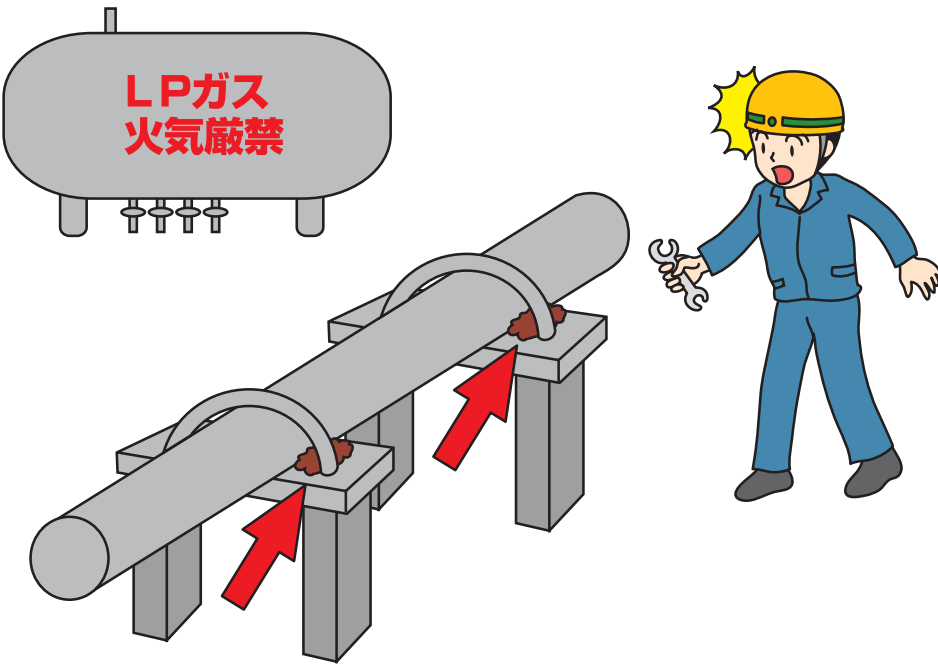
【事例37】 サポート上の保温配管の腐食

概要	LPガス消費配管の保温材を撤去していたところ、サポート上の配管が腐食していた。
想定事故	<ul style="list-style-type: none"> ・ 配管腐食部からのLPガスの漏えい ・ 引火による火災、爆発
概略図

原因	<ul style="list-style-type: none"> ・ 保温配管の年次点検を実施していなかった。 ・ 年次点検を外部業者に任せきりにしていた。 ・ 設備担当者の腐食に関する知識が乏しかった。
対策	<ul style="list-style-type: none"> ・ 保温配管の一斉点検を実施し、腐食している配管については更新を行う。また、サポート上等の腐食が発生しやすい箇所の配管に腐食防止対策を講じる。 ・ 定期点検の際に、外部業者と点検箇所、方法等について綿密に協議するとともに、点検結果を自社で確認する。 ・ 設備担当者に対し、腐食対策等の設備管理に関する教育を実施する。

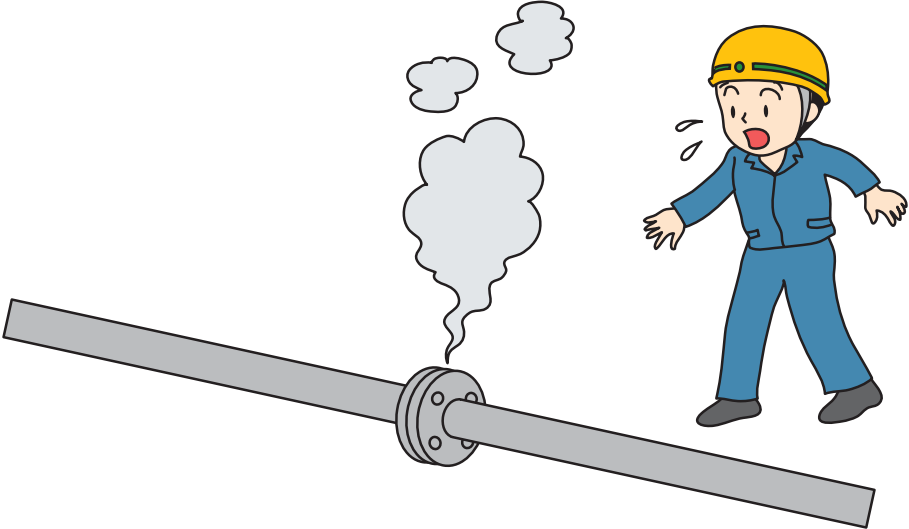
【事例38】規格外ガスケットの使用による蒸気漏れ

<p>概要</p>	<p>ユーティリティ供給プラントの定修工事後、蒸気（1.0MPa）の供給を開始したところ、蒸気供給配管のフランジ部から蒸気が漏れているのをパトロール員が発見した。</p>
<p>想定事故</p>	<ul style="list-style-type: none"> ・ 蒸気供給先プラントでの温度異常等のトラブルの発生 ・ パトロール員が配管に近寄った際、高温蒸気を被ることによる火傷
<p>概略図</p>

<p>原因</p>	<p>配管フランジ部のガスケットの交換の際、温度条件を確認せず、規格外のガスケットを使用した。</p>
<p>対策</p>	<ul style="list-style-type: none"> ・ ガスケットの仕様（温度、圧力など）について、関係者に再教育する。 ・ ガスケットの使用箇所全てで、ガスケットの仕様を再確認するとともに、誤って不適切なガスケットを使用している箇所については、適切な仕様のものに交換する。

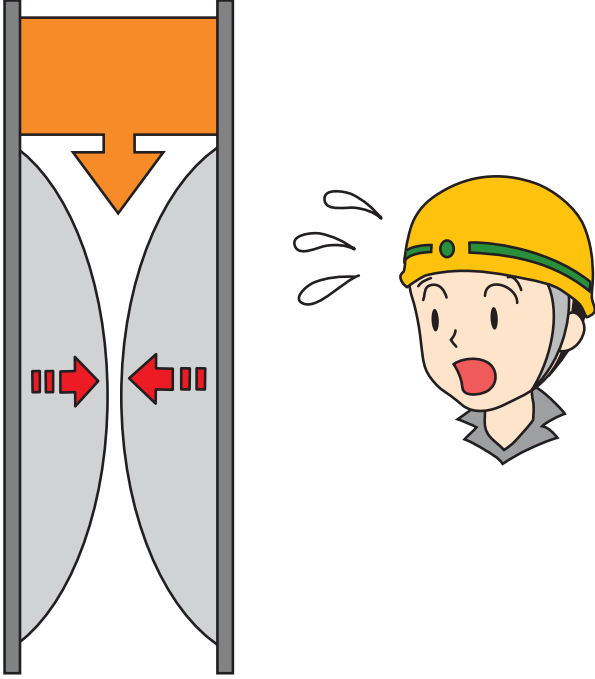
【事例39】 配管内面ライニングの剥離による閉塞

<p>概要</p>	<p>プラント定修後のスタートアップ時、新規更新した配管（鋼管）の内面テフロンライニングが真空により剥離して内側に凹み、配管を塞いだため、内部流体が流れなくなった。</p>
<p>想定事故</p>	<p>プラントの運転停止</p>
<p>概略図</p>

<p>The diagram illustrates a cross-section of a pipe. At the top, an orange rectangular block represents a vacuum seal, with a large orange arrow pointing downwards into the pipe. The inner surface of the pipe is lined with a grey material. Two red arrows point towards each other from the sides, indicating the inward movement of the lining. To the right of the pipe, a cartoon worker wearing a yellow hard hat has a surprised expression with sweat drops above his head, suggesting a problem or discovery.</p>
<p>原因</p>	<ul style="list-style-type: none"> ・ 配管購入仕様書に、配管の使用条件（真空）を明記していなかった。 ・ 配管設計の技量が不足していた。
<p>対策</p>	<ul style="list-style-type: none"> ・ 機器や配管等の購入仕様書に使用条件を明記することを徹底する。 ・ 設計技術者に本事例を周知し、設計基準書の再教育を行う。 ・ 真空でも剥離しにくいガラスライニング配管に変更する。

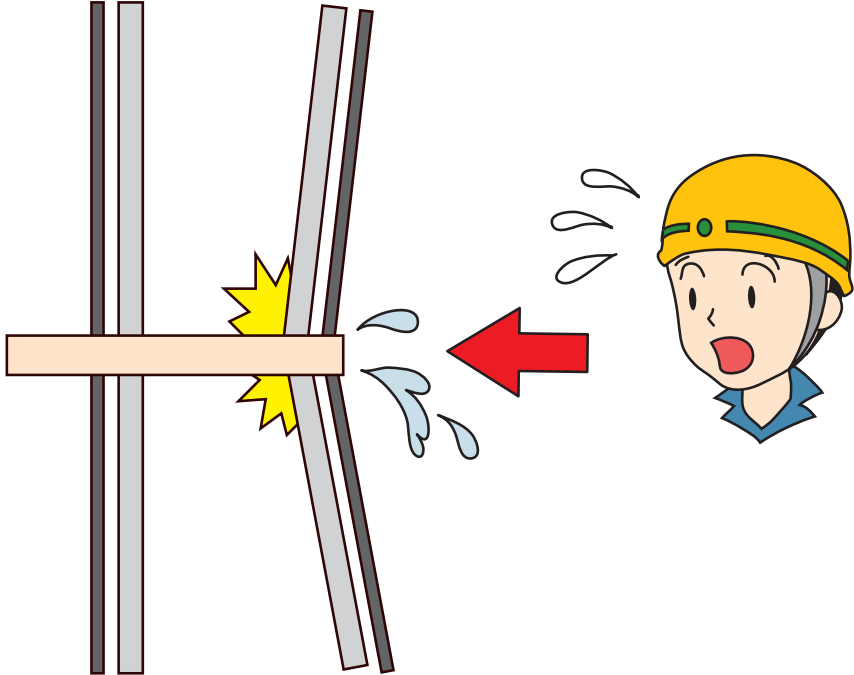
【事例40】 内面ライニングの破損による配管の腐食及び漏えい

<p>概 要</p>	<p>プラント定修後のスタートアップ時、新規更新した塩酸配管（鋼管）の内面ガラスライニングが破損し、鋼管を腐食して塩酸が漏えいした。</p>
<p>想定事故</p>	<ul style="list-style-type: none"> ・排水系統から公共用水域への流出 ・被液による作業員の葉傷
<p>概略図</p>

<p>原因</p>	<ul style="list-style-type: none"> ・配管をUバンドで強固に締め付け過ぎたため、鋼管と内面ガラスの接触面に応力による歪みが発生し、内面ガラスが破損した。 ・配管施工業者が配管の強度を考慮した施工を行わなかった。
<p>対策</p>	<ul style="list-style-type: none"> ・配管サポートをスライドシュー型に変更する。応力吸収のため、配管の途中にエキスパンションジョイントを設置する。 ・配管施工業者に対し、安全指示会議等で配管仕様や強度等の教育を実施する。

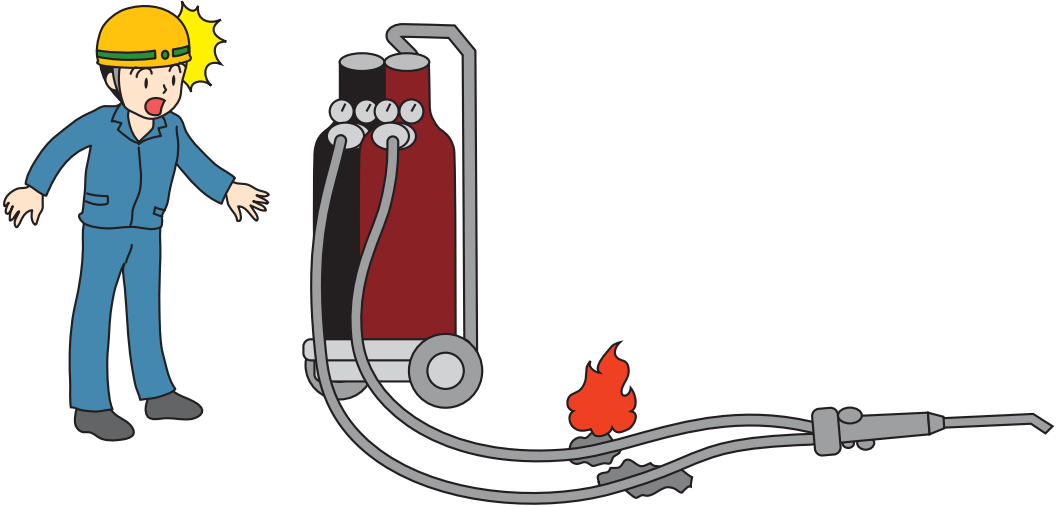
【事例41】 ホースへの引火

概要	アセチレンガスによる溶断作業後に休憩していた際、ホース上に残った溶断カスによってホースが焼けた。
想定事故	ホース内の残ガス、容器への引火による火災、爆発
概略図

原因	<ul style="list-style-type: none">・ホースに溶断カスがかからないよう、養生を実施していなかった。・休憩前に溶断カスの後始末を確認しなかった。
対策	<ul style="list-style-type: none">・作業時に溶断カスがかからないよう、養生を確実に実施する。・休憩前には、容器の元バルブを確実に閉止するとともに、溶断カス等の後始末を確認し、容器及びホースは安全な位置に移動する。・火気使用作業は、2人以上で作業することとし、1人は作業状況を監視する。

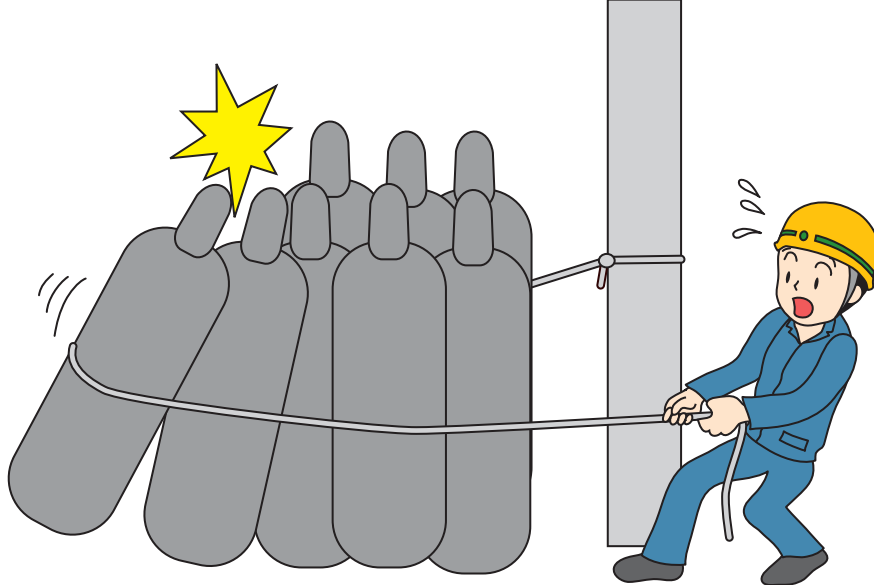
【事例43】 ロープ掛作業時の容器転倒

<p>概要</p>	<p>容器置場において、充てん容器に転倒防止用のロープ掛をしていたところ、ロープを強く引っ張りすぎたため、容器1本がバランスを崩し、連鎖的に他の容器が次々と転倒した。</p>
<p>想定事故</p>	<ul style="list-style-type: none"> ・ 容器の転倒による作業員の負傷 ・ 容器又は容器バルブの損傷によるガスの漏えい
<p>概略図</p>

<p>原因</p>	<ul style="list-style-type: none"> ・ 作業員がロープを強く引っ張りすぎた。 ・ 充てん容器の間隔が不必要に空いていたため、ロープを強く引いた時に転倒した。
<p>対策</p>	<ul style="list-style-type: none"> ・ ロープ掛の際は適度な強さで引っ張るよう、作業員を教育する。 ・ 容器間の距離が空きすぎないように、充てん容器置場の床に容器1本毎の位置をペンキで表示する。 ・ 上下2段でロープを掛けることと、適正な本数毎に区分してロープ掛を行う。

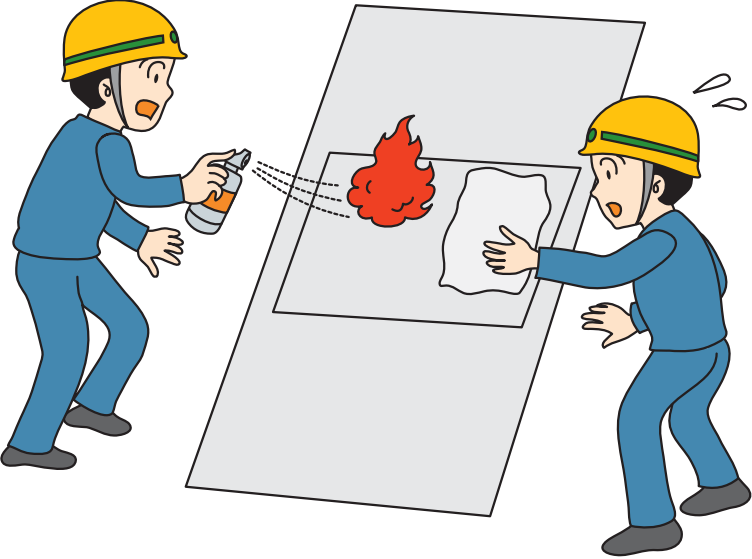
【事例45】 金属洗浄用スプレーの着火

<p>概 要</p>	<p>大判ステンレス板の突合わせ溶接の際、ステンレス板を裏面から溶接し、歪み防止のために表面に銅板を当てて放熱させ、当て布の上から銅板を素手で押さえていた。放熱促進のために、金属洗浄用の缶スプレーを銅板に吹き付けたところ、銅板の熱でスプレーのガスが着火した。</p>
<p>想定事故</p>	<ul style="list-style-type: none"> ・銅板の熱、スプレーの火炎による作業員の火傷 ・スプレーの破裂による作業員の負傷 ・当て布等への引火による火災
<p>概略図</p>

<p>原因</p>	<ul style="list-style-type: none"> ・銅板の固定にクランプを使用しておらず、また放熱促進のための設備がなかった。 ・作業計画書の内容（工法／機材／保護具）について管理責任者（上司）の指導が不十分であった。また、立会監督者が危険作業の中止を指示していなかった。 ・作業員が、溶接部分の高熱により、スプレー缶の発火、火傷の可能性があることを危険予知できなかった。
<p>対策</p>	<ul style="list-style-type: none"> ・放熱銅板の固定の際には、クランプの使用を徹底する。 ・管理責任者、工事監督者に対し、作業確認及び工法指導の徹底を指示する。 ・作業環境、目的、用途に応じた適切な機材の選定、保護具の着用について、作業員を再教育する。また、機材の目的外使用を禁止する。

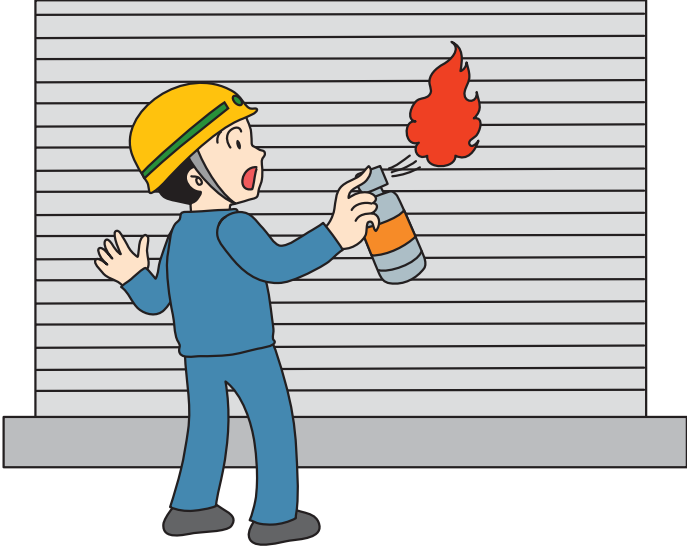
【事例46】 塗料スプレーの着火

<p>概 要</p>	<p>製品の樹脂板を出荷用と社内検討用に区別している。パレットに積載した検討用樹脂板の側面に塗料スプレーでマーキング（×印）していたところ、樹脂板に帯電した静電気により、スプレー缶のガスが一瞬着火し、自然消炎した。</p>
<p>想定事故</p>	<p>スプレー缶の破裂による作業員の負傷、火炎による火傷</p>
<p>概略図</p>

<p>The illustration shows a worker wearing a blue uniform and a yellow safety helmet. He is holding a spray can and spraying it onto a large, grey, horizontally-slatted resin board. A bright red flame is depicted coming out of the nozzle of the spray can, indicating an ignition. The worker has a surprised expression on his face.</p>
<p>原因</p>	<ul style="list-style-type: none"> ・樹脂板の表面に保護フィルムを貼り付けており、静電気を帯電しやすい環境だった。また、樹脂板梱包工程の静電気除去対策（アース等）が不十分だった。 ・樹脂板の静電気の帯電について、作業者に教育していなかった。 ・静電気による着火の恐れがあるにも関わらず、塗料スプレーの使用を禁止していなかった。（危険予知不足）
<p>対策</p>	<ul style="list-style-type: none"> ・梱包工程の静電気除去対策の強化（設備化）を実施する。 ・静電気の発生懸念箇所を再調査し、従業員に教育する。 ・マーキング作業での塗料スプレーの使用を禁止し、油性マジック使用に変更する。

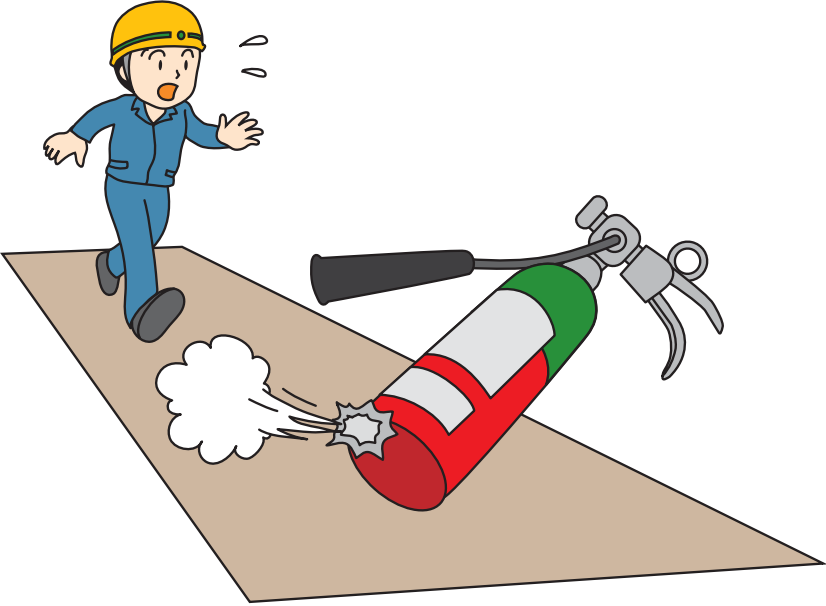
【事例47】 消火器の底部腐食

<p>概要</p>	<p>定期巡回で出荷場に近づいた時、突然、進行方向の15mほど先で何かが漏れる音が聞こえた。現場へ近寄ったところ、二酸化炭素消火器の底部（腐食箇所）からガスが噴出しているのが見えた。</p>
<p>想定事故</p>	<p>消火器本体又は破片の直撃による作業員の負傷、建物等の損壊</p>
<p>概略図</p>

<p>原因</p>	<ul style="list-style-type: none"> ・ 設置箇所が半屋外のため、消火器の足元に雨水が溜まり、底の部分が腐食していた。 ・ 消火器の定期点検リストから漏れており、点検が行われていなかった。
<p>対策</p>	<ul style="list-style-type: none"> ・ 消火器は底部が水につからないように保管する。 ・ 消火器の一齐点検を実施し、腐食等の異常の有無を確認するとともに、定期点検リストに漏れがないか確認する。 ・ 同様のトラブルに備えて、安全確認が済むまで付近の通行を禁止するなど、安全確認の手順を定める。

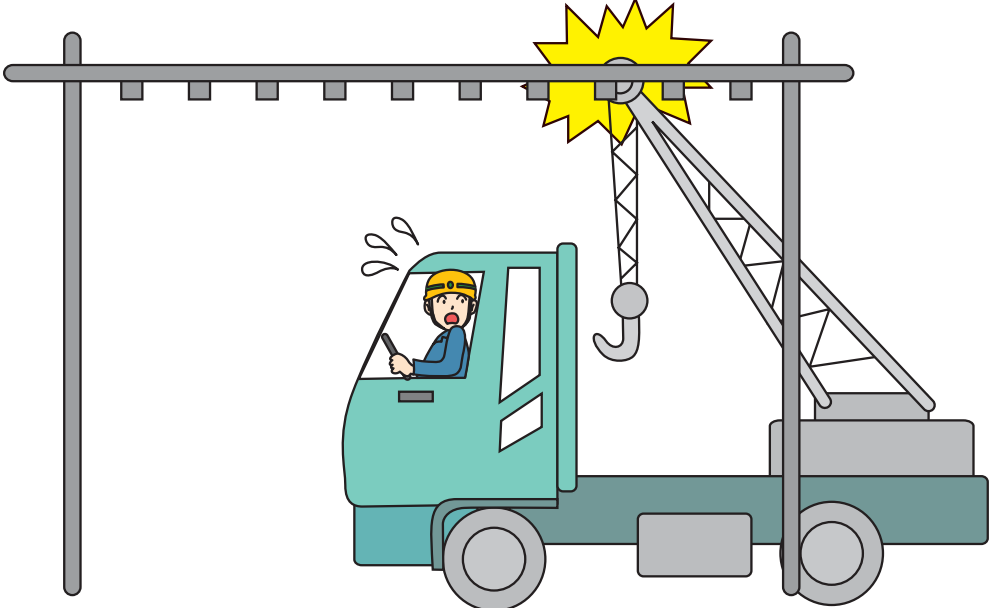
【事例48】トラックの散水装置への接触未遂

<p>概 要</p>	<p>工事用トラックが構内走行中、LPガスローリ用の散水装置と接触しそうになった。</p>
<p>想定事故</p>	<p>接触により散水装置が破損した場合、緊急時に散水ができない</p>
<p>概略図</p>

<p>原因</p>	<ul style="list-style-type: none"> ・ 散水装置の高さが構内走行車両の制限高さより低かった。 ・ 散水装置に高さ表示がなかった。
<p>対策</p>	<ul style="list-style-type: none"> ・ 散水装置の高さを構内走行車両の制限高さまで上げる。 ・ 散水装置に高さ表示を設置する。

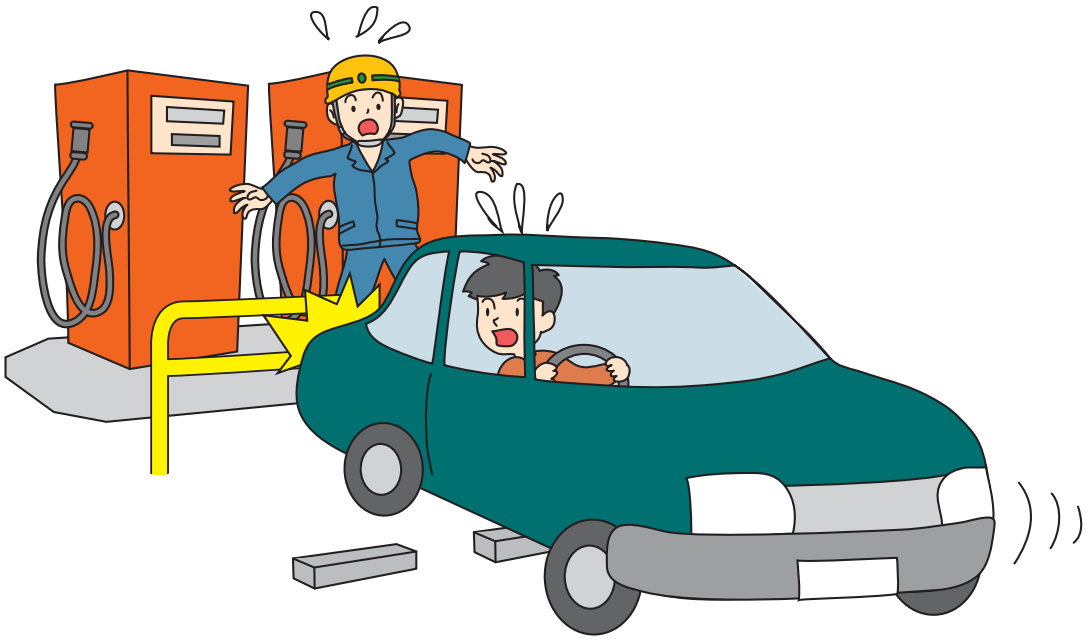
【事例49】 オートガススタンドでの車の停止誘導ミス

<p>概 要</p>	<p>オートガススタンドへ車両を誘導している際に、車両が車止めをすり抜けて進入し、誘導していた作業員が危うくフェンスと車両に挟まれそうになった。</p>
<p>想定事故</p>	<ul style="list-style-type: none"> ・ 作業員の負傷 ・ ディスペンサーへの衝突によるディスペンサーの損傷、LPガスの漏えい ・ 漏えいしたLPガスへの引火による火災、爆発
<p>概 略 図</p>

<p>原 因</p>	<ul style="list-style-type: none"> ・ 車止めが車幅にあわせて2個しか設置されていなかった。 ・ 安全な誘導方法について、作業手順書に記載されていなかった。 ・ 作業員が、運転手が慣れているので大丈夫だと安心していった。
<p>対 策</p>	<ul style="list-style-type: none"> ・ 車止めを間に1つ増設する。 ・ 誘導は車両の側面で行うよう、作業手順書を見直し、作業員に周知徹底させる。
