優良無花粉スギ「立山 森の輝き」植栽補助事業生育状況シート — 植栽後5年経過の生育状況 —

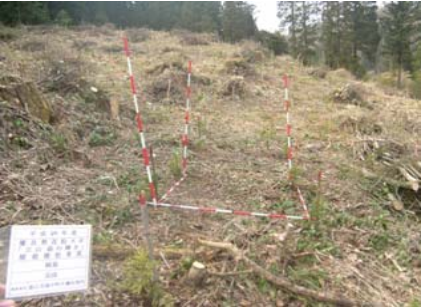
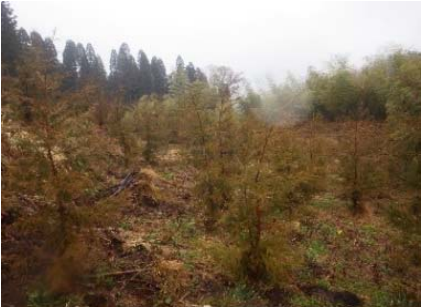
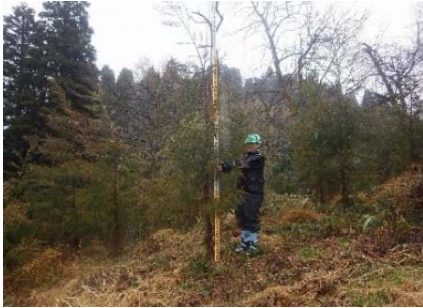
No.	市町村名	箇所名	整備面積	植栽本数	状況写真			状況調査
					植栽後	5年経過後	生育状況等	①5年経過後の成立本数(残存率) ②5年経過後の平均樹高 ③植栽木の生育状況評価、 (次年度以降の保育の必要性)
5	富山市	婦中町大瀬谷	0.48ha	960本

① 816本(85%) ② 3.2m ③ 順調に生育。 下刈り必要。
6	上市町	東種	0.10ha	200本

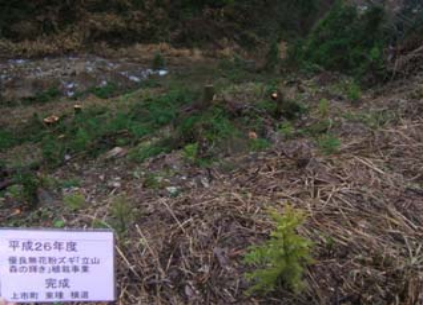
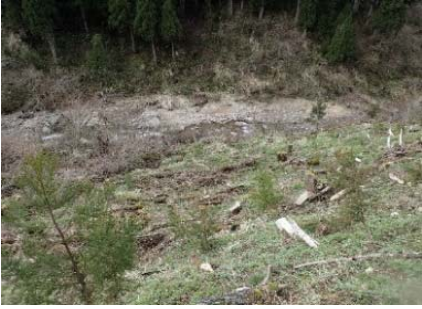
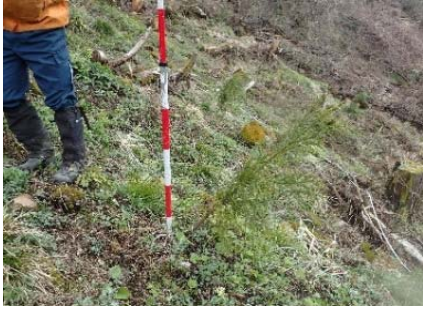
① 100本(50%) ② 0.9m ③ レキが多い土質のため生育悪い。 下刈り必要。 雪起し必要。
7	氷見市	岩瀬	0.13ha	260本

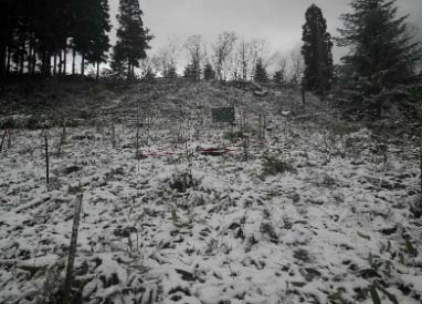
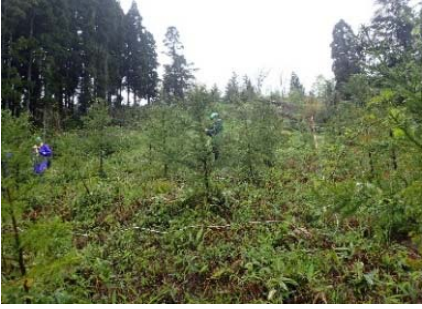
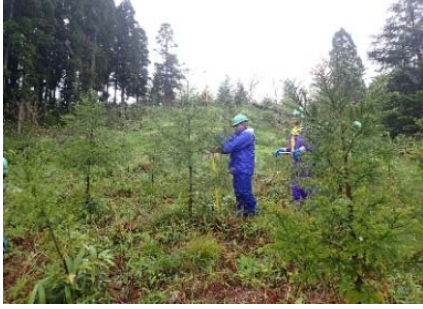
① 208本(80%) ② 1.8m ③ 順調に生育。 下刈り必要。
8	氷見市	栗原	0.10ha	200本

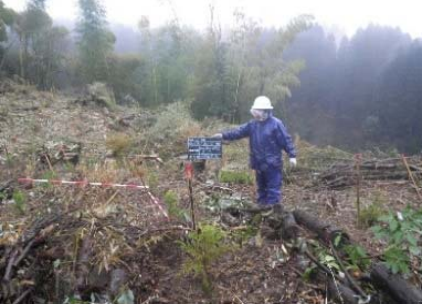
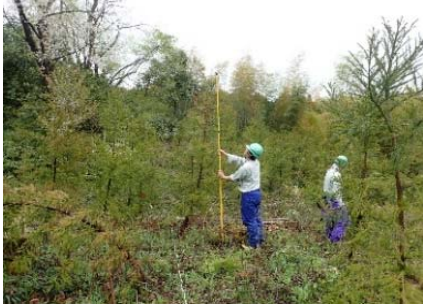
① 170本(85%) ② 2.6m ③ 順調に生育。 下刈り必要。

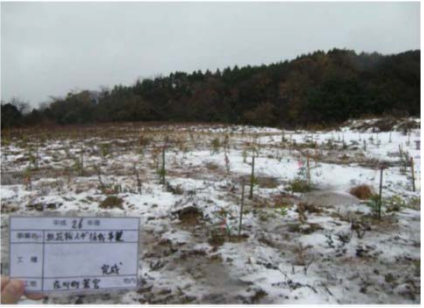
No.	市町村名	箇所名	整備面積	植栽本数	状況写真			状況調査
					植栽後	5年経過後	生育状況等	①5年経過後の成立本数(残存率) ②5年経過後の平均樹高 ③植栽木の生育状況評価、 (次年度以降の保育の必要性)
11	砺波市	庄川町庄	0.30ha	600本

① 480本(80%) ② 1.1m ③ 堅い粘性土で、成長は遅い。下草もあまり伸びない。保育完了。
12	南砺市	利賀村坂上	0.40ha	800本

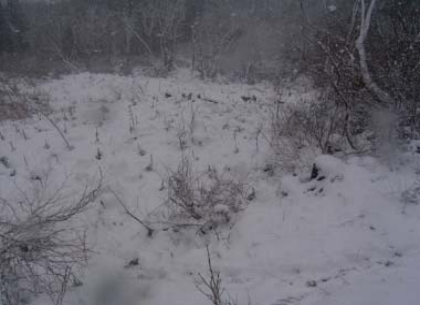
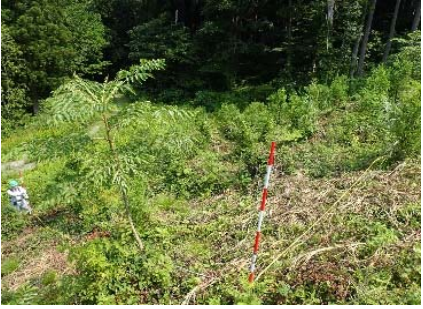
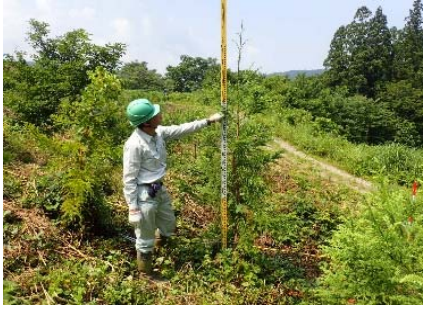
① 680本(85%) ② 1.9m ③ 生育は順調。保育完了。
