みどりの森再生事業 箇所別実施調書

No. 22-M4 箇所名 魚津市 鹿熊外 地内

No. 22-M6 | 箇所名 富山市 東黒牧ほか

No. 22-15	箇所名 南砺市見座外 地内
-----------	---------------

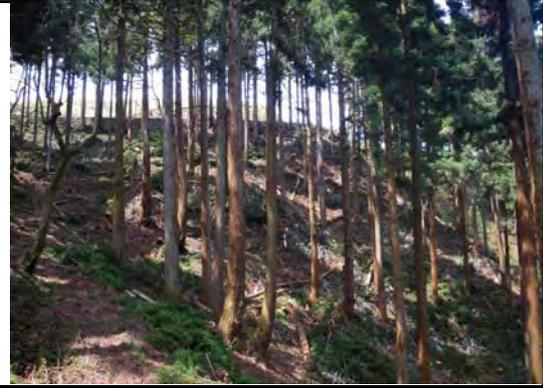
鹿熊地区(完成)

今回の整備により林内の光環境が改善されたことから、草本類がさらに繁茂し、広葉樹木本類の侵入が期待される。

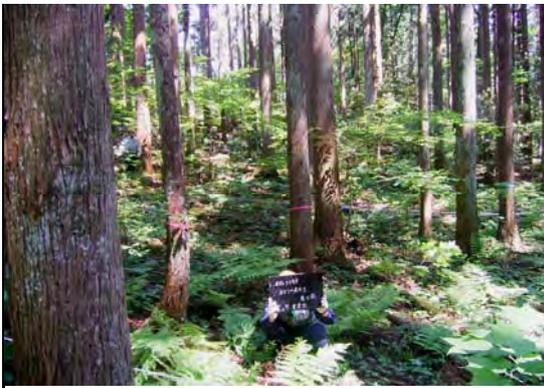
整備前林内

整備前の高木性広葉樹稚樹がきわめて少ないことから、今後の広葉樹の発生・侵入について注視する必要がある。

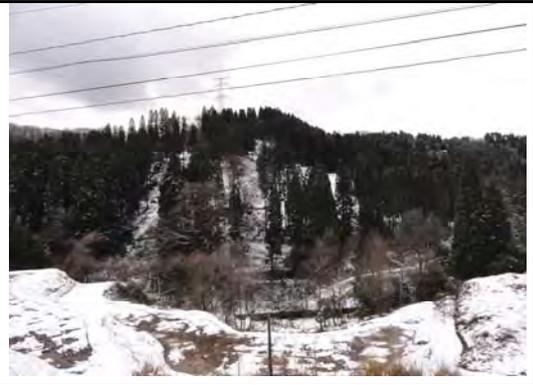
整備後全景

道坪野外地内では風倒被害木が整理され、作業道が設置された。今後、広葉樹木本類の侵入と共に草本類の繁茂も予想されることから、注意深く経過を観察する必要がある。

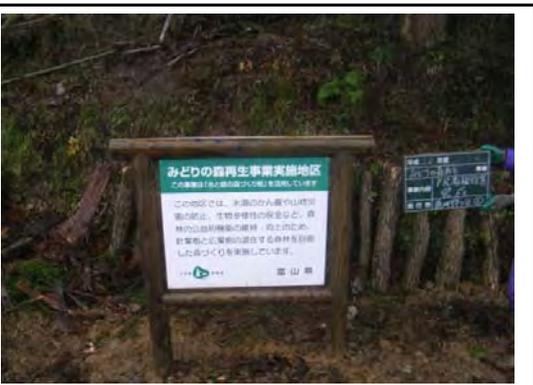
整備後林内(PR看板設置)

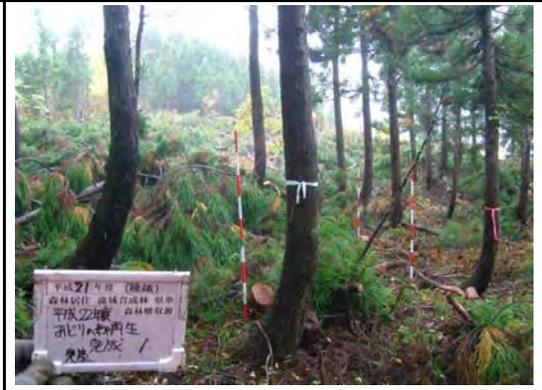
見座 1工区(完成)

整備により、林床の光環境は大きく改善した。今後、広葉樹の侵入と共に草本類の繁茂も予想されることから、注意深く観察する必要がある。森林所有者は整備状況に概ね満足している。
