みどりの森再生事業 箇所別実施調書

No.	1	箇所名	朝日町 笹川 外 地内
-----	---	-----	-------------

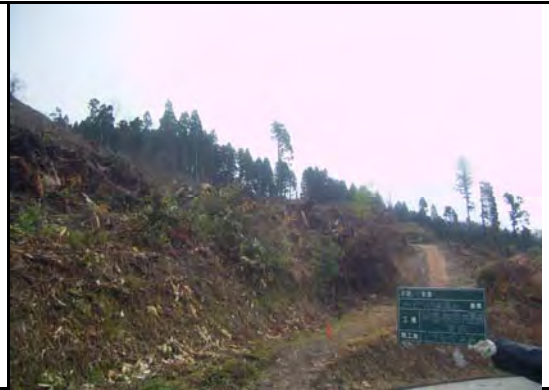
整備前全景

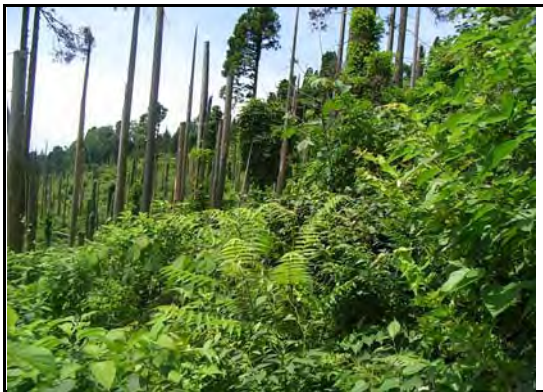
整備後全景

整備により、風倒被害木は処理され、作業道が設置された。今後、広葉樹木本類の侵入及び成長に加え、草本類の繁茂も予想されることから、注意深く経過を観察する必要がある。森林所有者は整備状況に概ね満足しているようである。

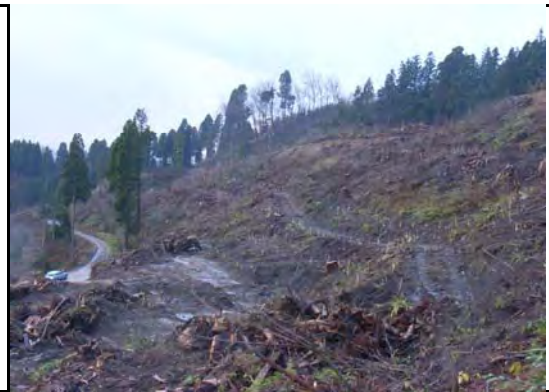
整備前林内

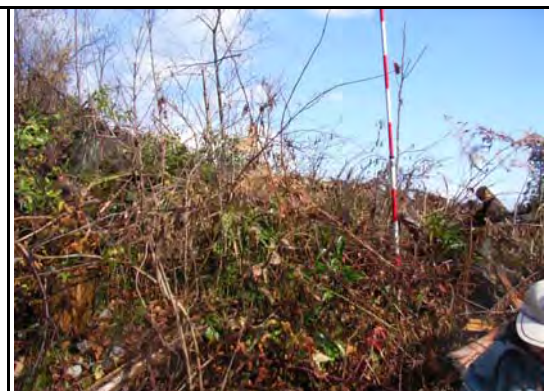
整備前林内

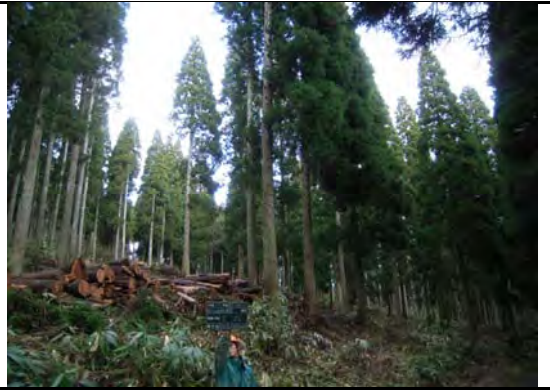
整備前全景

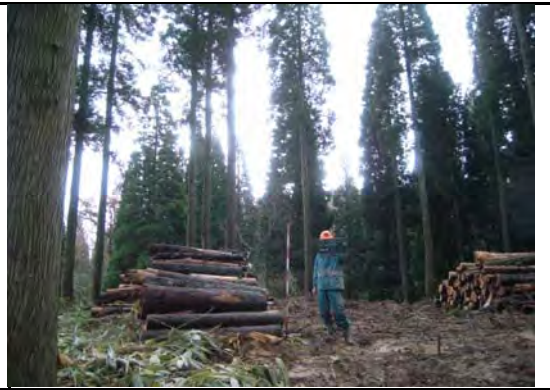
整備前林内

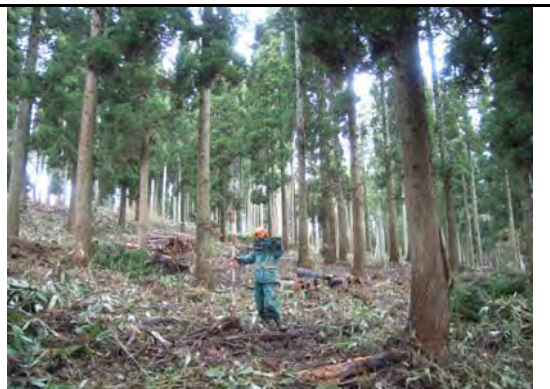
整備前林内

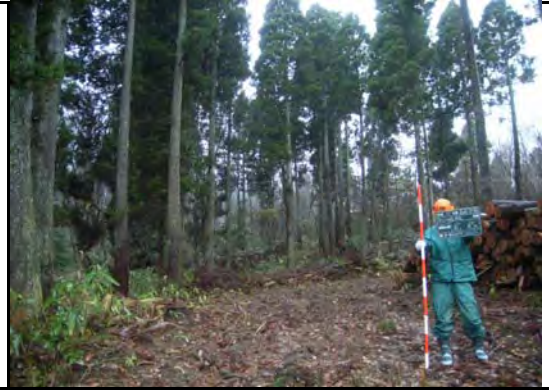
整備前全景

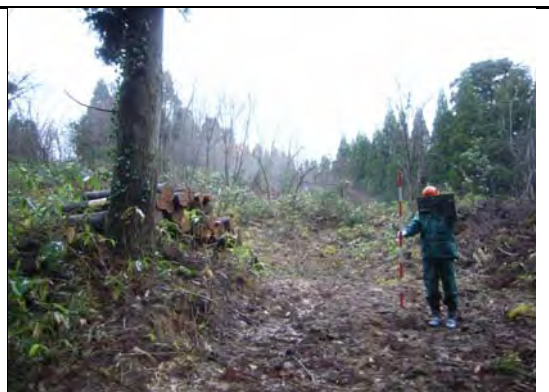
整備前林内

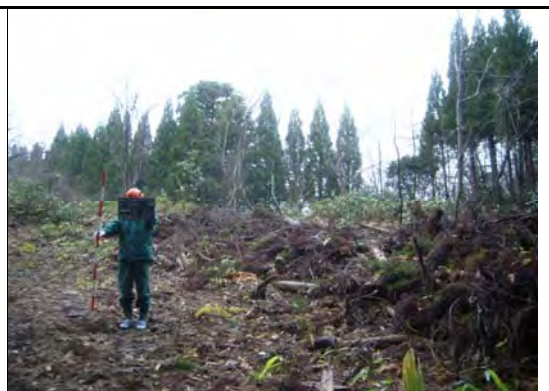
整備前林内

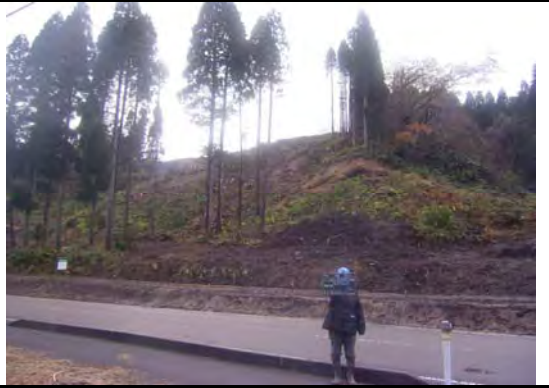
整備前全景

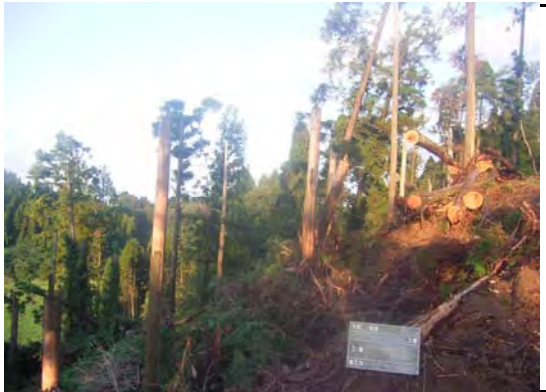
整備後全景

整備により、風倒被害木が整理され、作業道が設置された。今後、広葉樹木本類の侵入と共に草本類の繁茂も予想されることから、注意深く経過を観察する必要がある。森林所有者は整備状況に概ね満足しているようである。

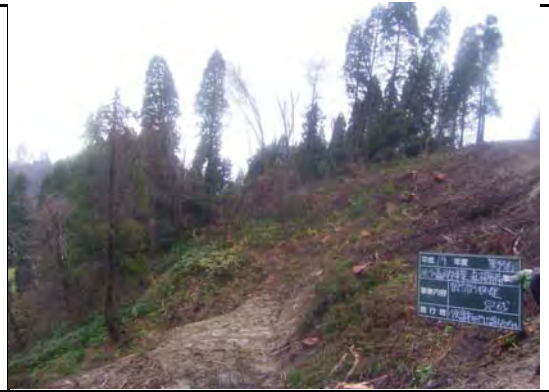
整備前林内

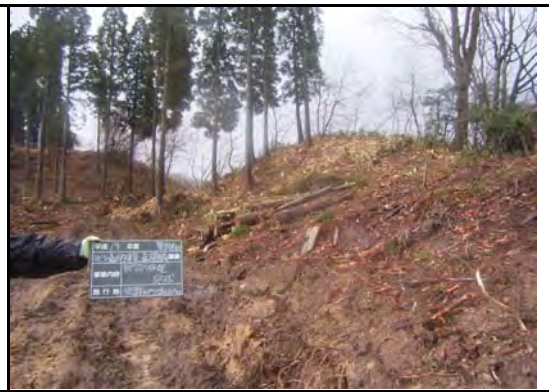
整備前林内

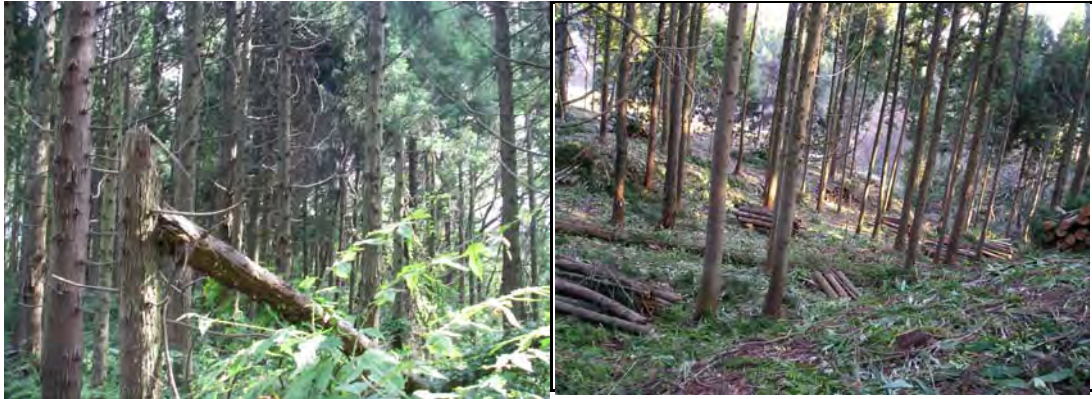
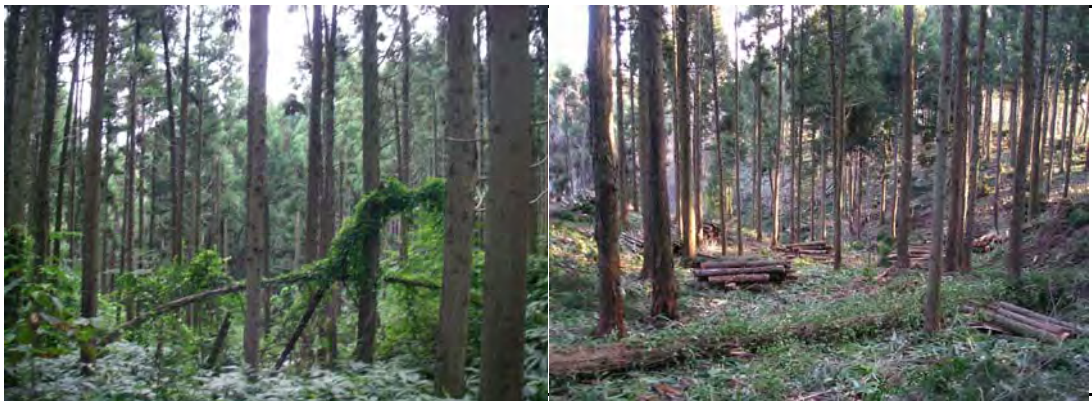
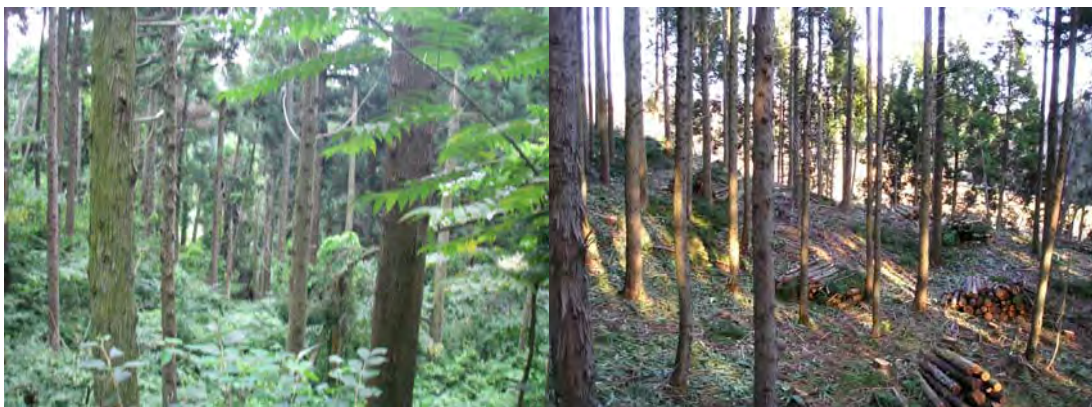
整備により、林床の光環境は大きく改善した。今後、広葉樹の侵入と共に草本類の繁茂も予想されることから、注意深く観察する必要がある。斜面下部はすでにササが侵入しており注意が必要。森林所有者は整備状況に概ね満足している。

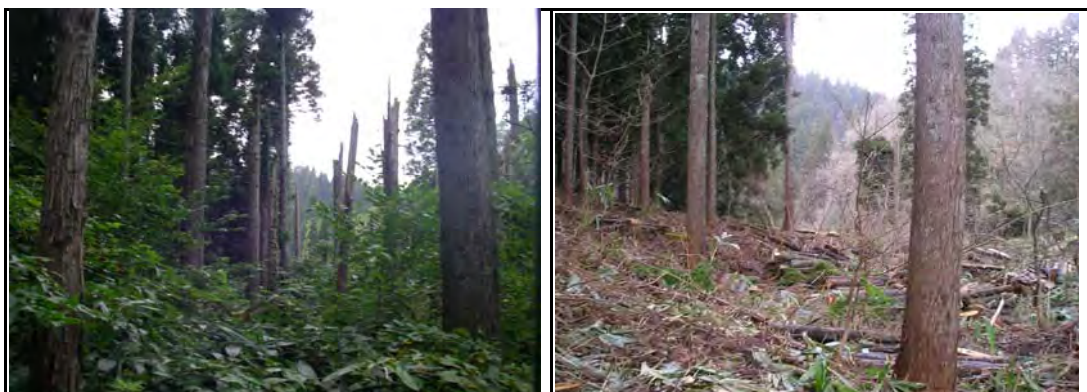
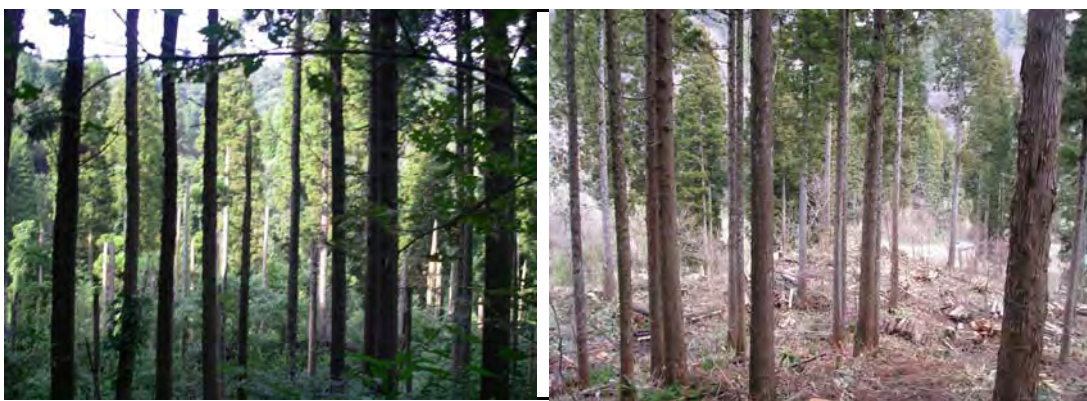
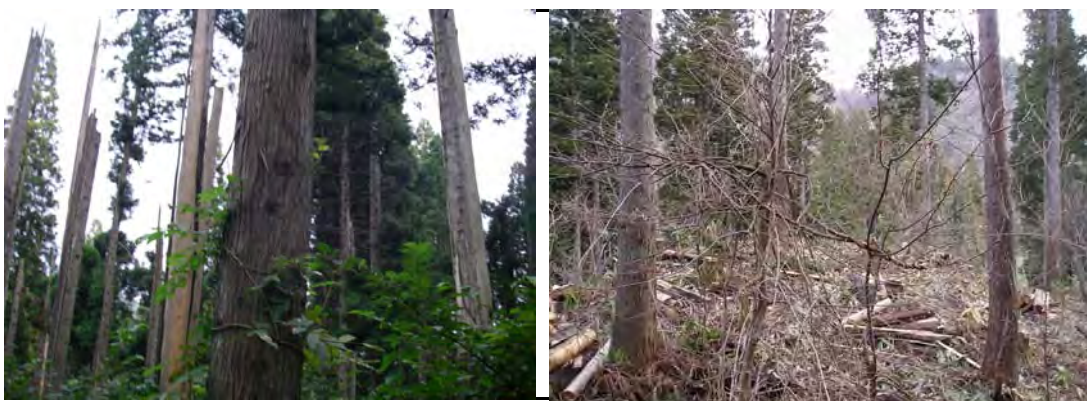
整備により、林床の光環境は大きく改善した。今後、広葉樹の侵入と共に草本類の繁茂も予想されることから、注意深く観察する必要がある。林床にはウワミズザクラやネジキなどが散見される。森林所有者は整備状況に概ね満足している。

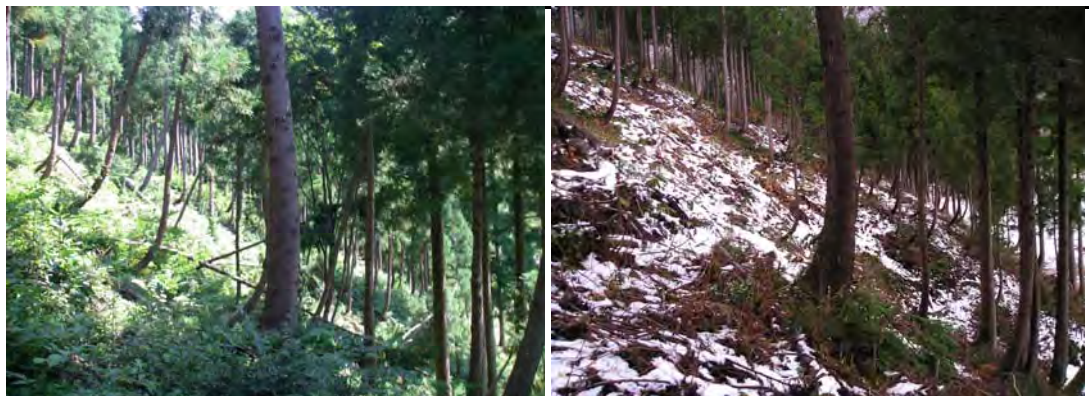
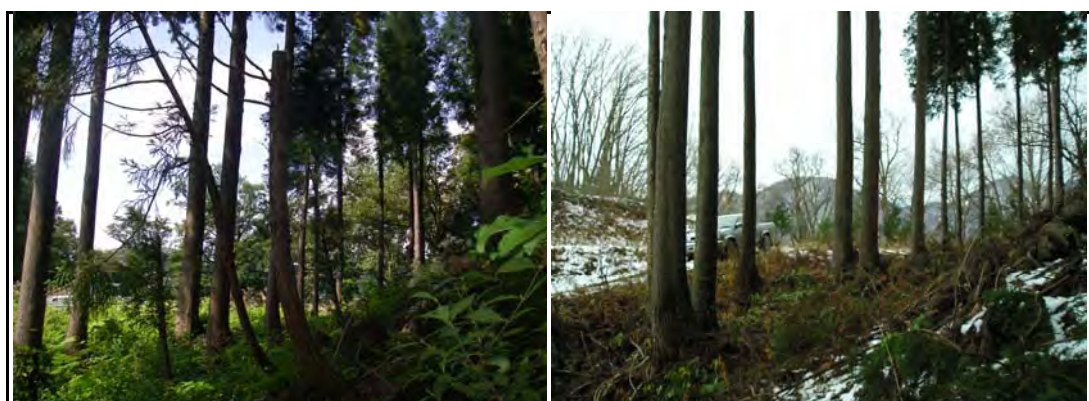
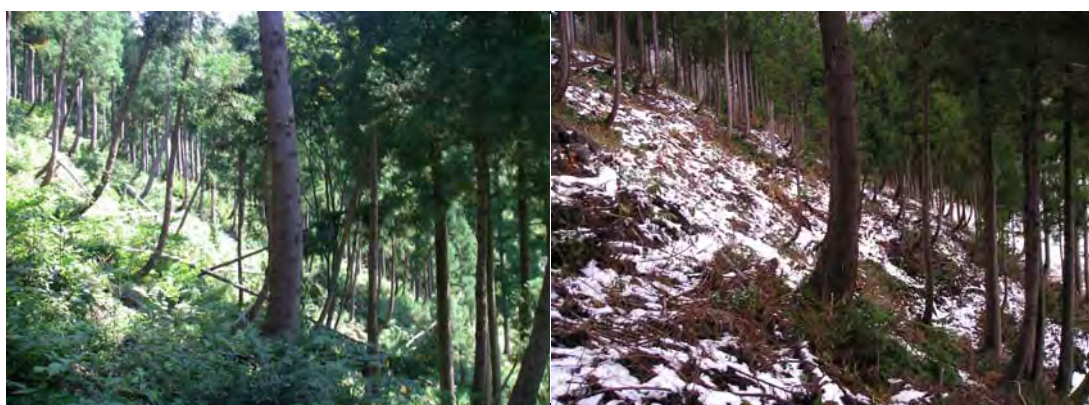
森林整備により、林床に光が差し込むようになった。広葉樹の稚樹も多く存在することから、今後草本類繁茂が予想される。森林所有者は整備状況に概ね満足している。

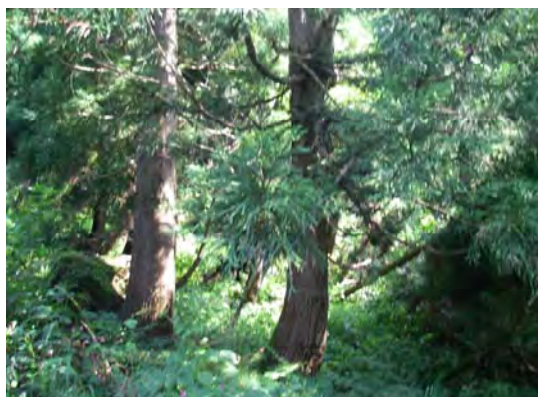
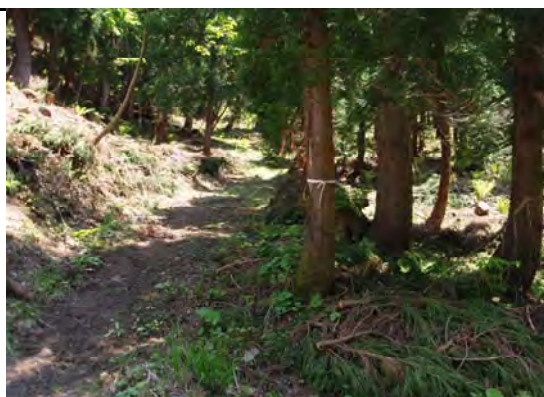
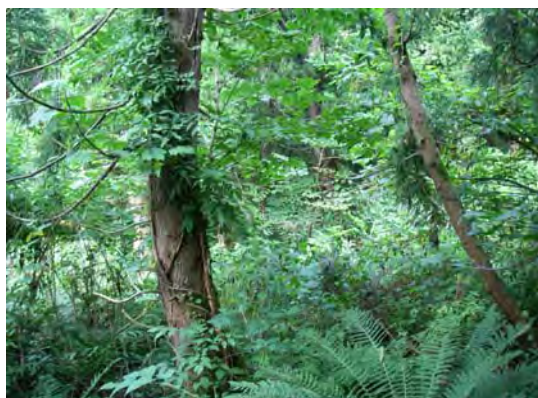
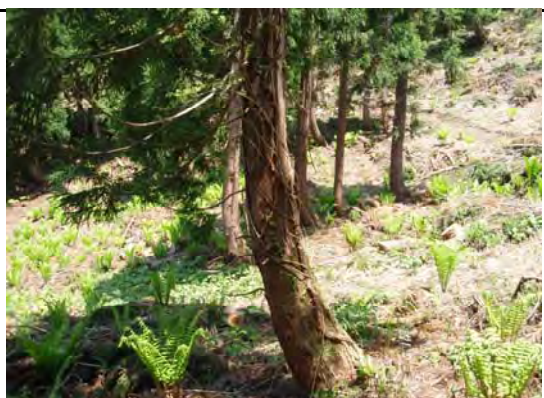
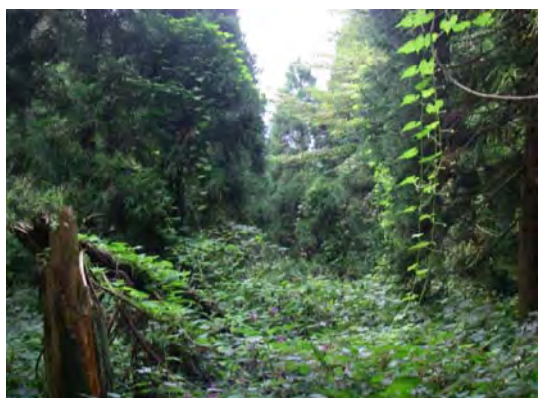
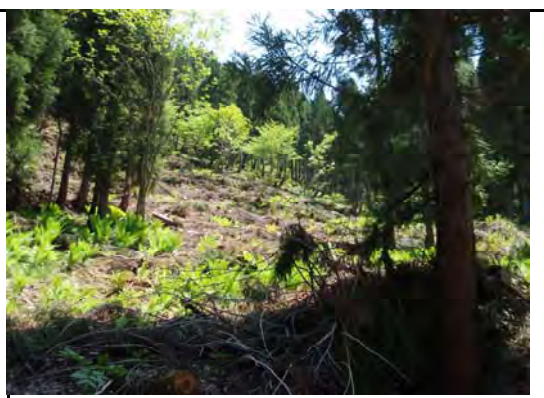
森林整備により、林床に光が差し込むようになった。今後草本類繁茂が予想される。森林所有者は整備状況に概ね満足している。
