土砂災害警戒区域等の指定の公示に係る図書(その1)

様式-1(急) 土砂災害警戒区域・土砂災害特別警戒区域 位置図	自然現象の種類	急傾斜地の崩壊
	箇所番号	873
	箇所名	西松瀬
	所在地	富山県富山市八尾町西松瀬

土砂災害警戒区域・土砂災害特別警戒区域
区域図(その1)

箇所番号	873
箇所名	西松瀬
所在地	富山県富山市八尾町西松瀬

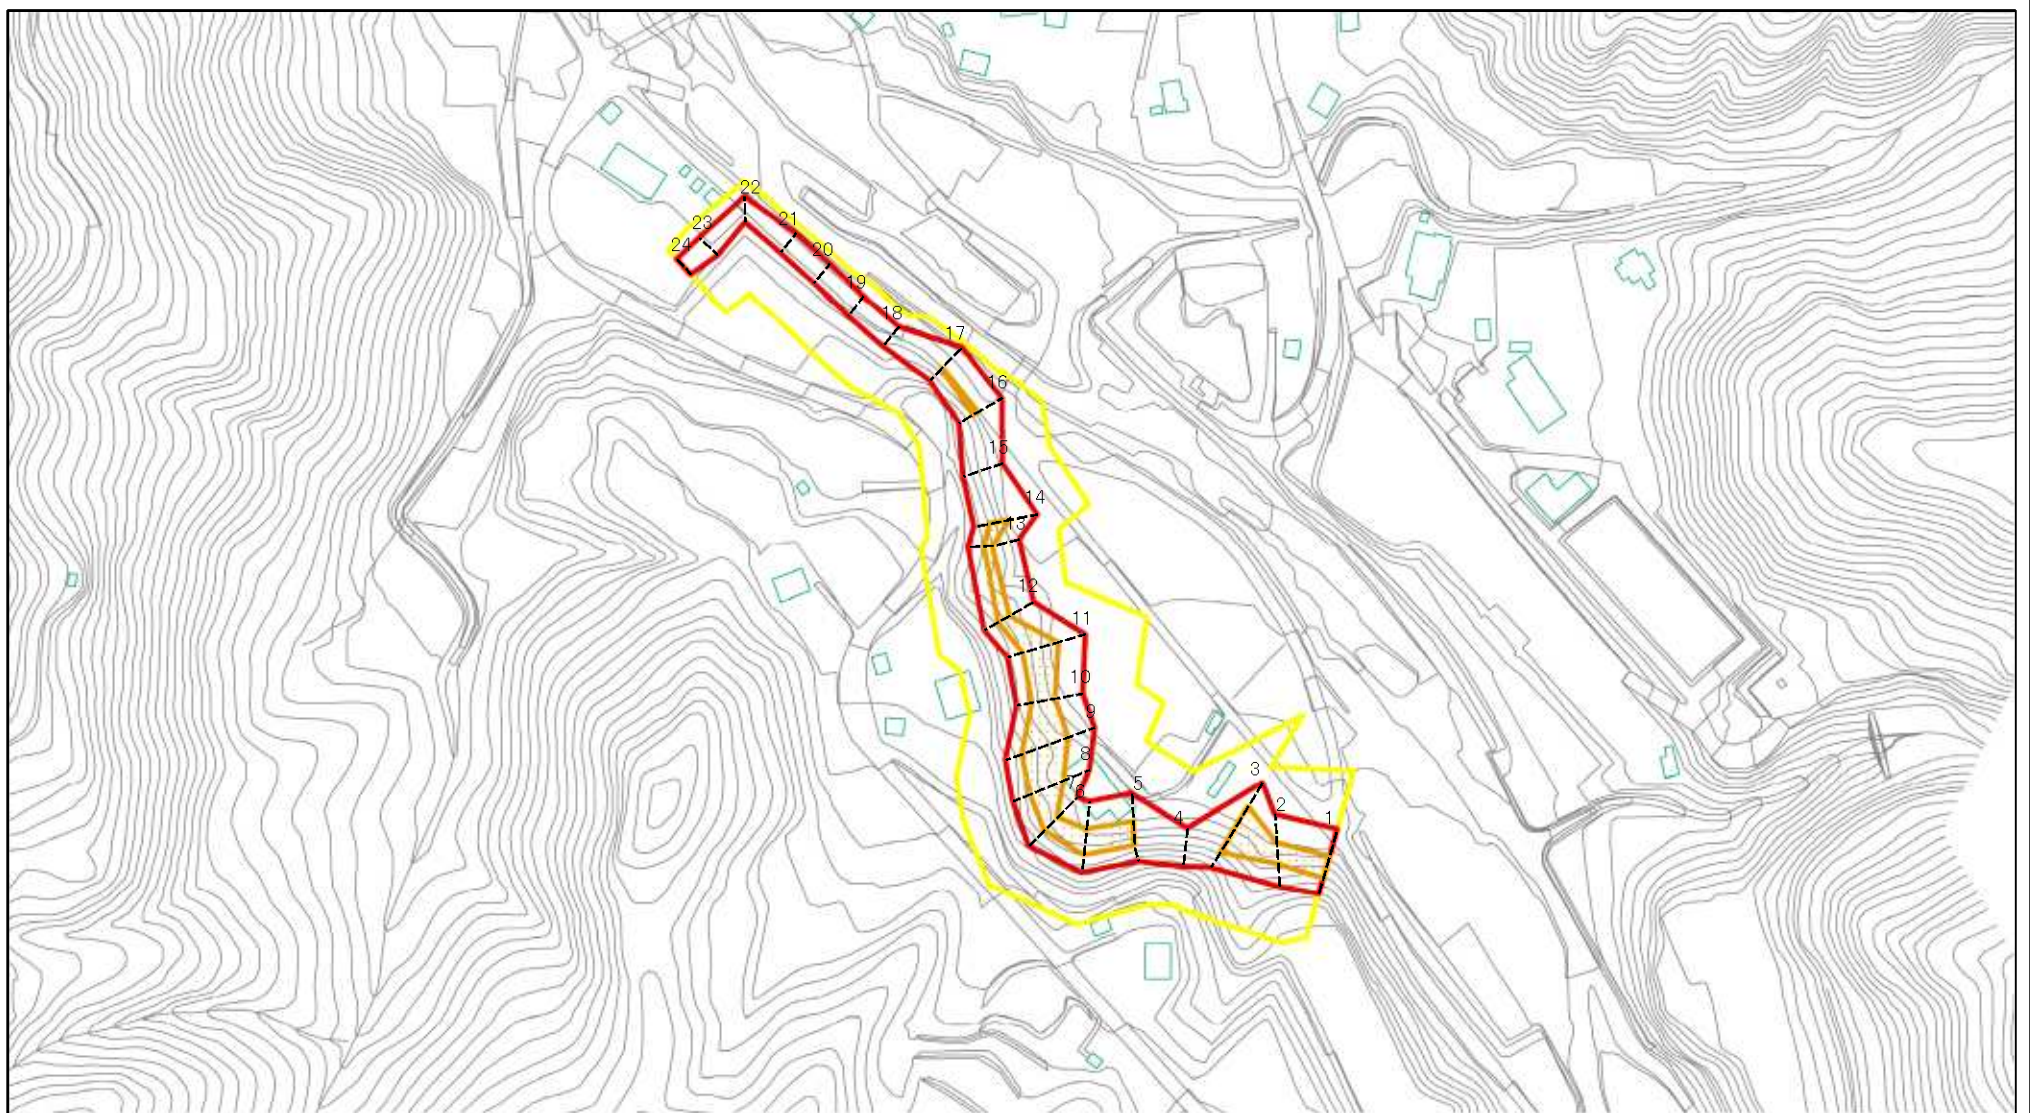
様式-2(急)

図中の数字は横断測線番号を示す

土砂災害防止法施行令第二条の基準に該当する区域	
土砂災害防止法施行令第三条の基準に該当する区域	
それ以外の区域

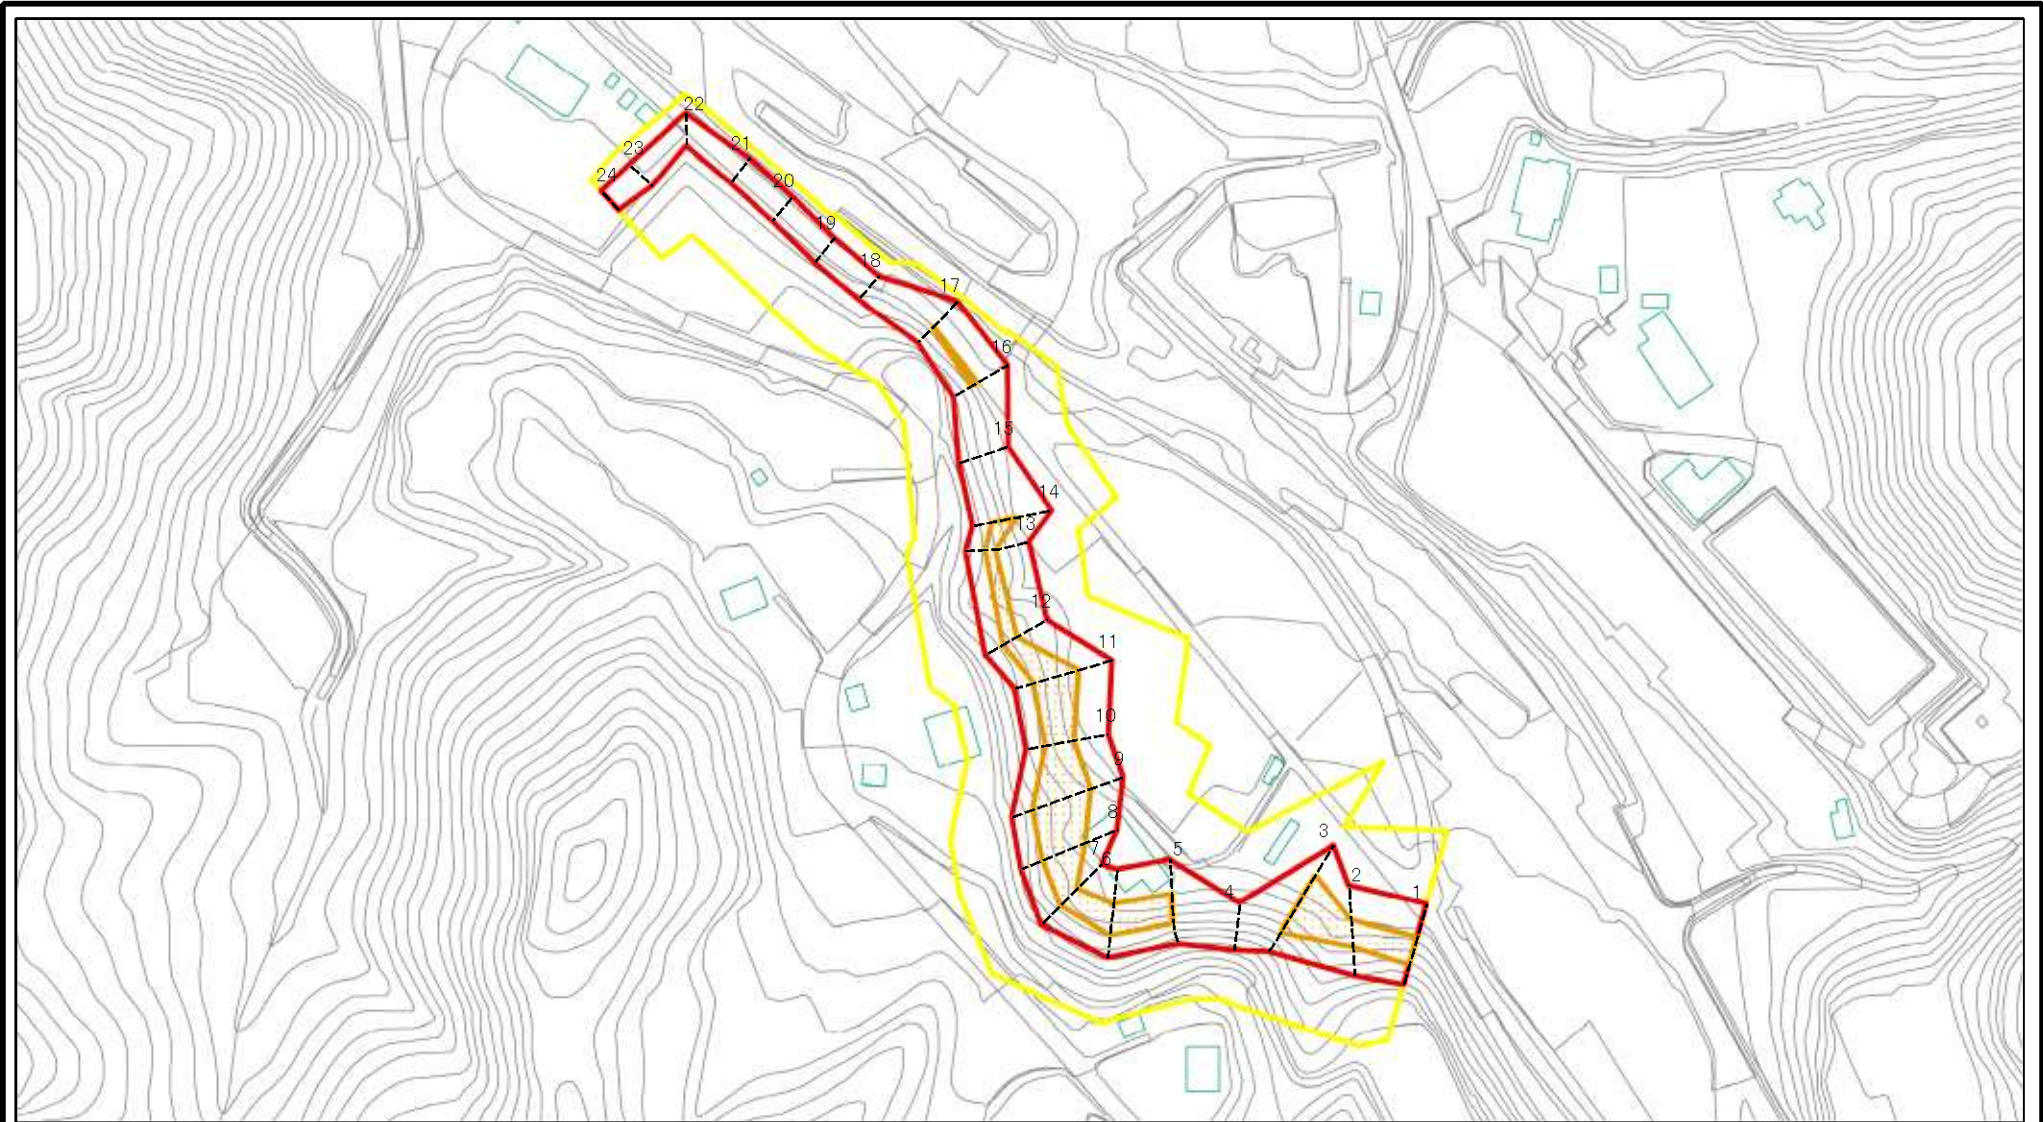
土砂災害警戒区域等の指定の公示に係る図書(その2-1)

図中の数字は横断測線番号を示す

様式-2-1(急) 土砂災害警戒区域・土砂災害特別警戒区域 区域図(その2)	土砂災害防止法施行令第二条の基準に該当する区域		 縮尺 1:2,000	自然現象の種類	急傾斜地の崩壊	箇所番号	873
	土砂災害防止法施行令第三条の基準に該当する区域			告示番号		箇所名	西松瀬
	土砂等の(移動)高さが1m以下の場合、土砂等の移動による力が100kN/m ² を超える区域		告示年月日		所在地	富山県富山市八尾町西松瀬	
	土砂等の堆積の高さが3mを超える区域						
それ以外の区域

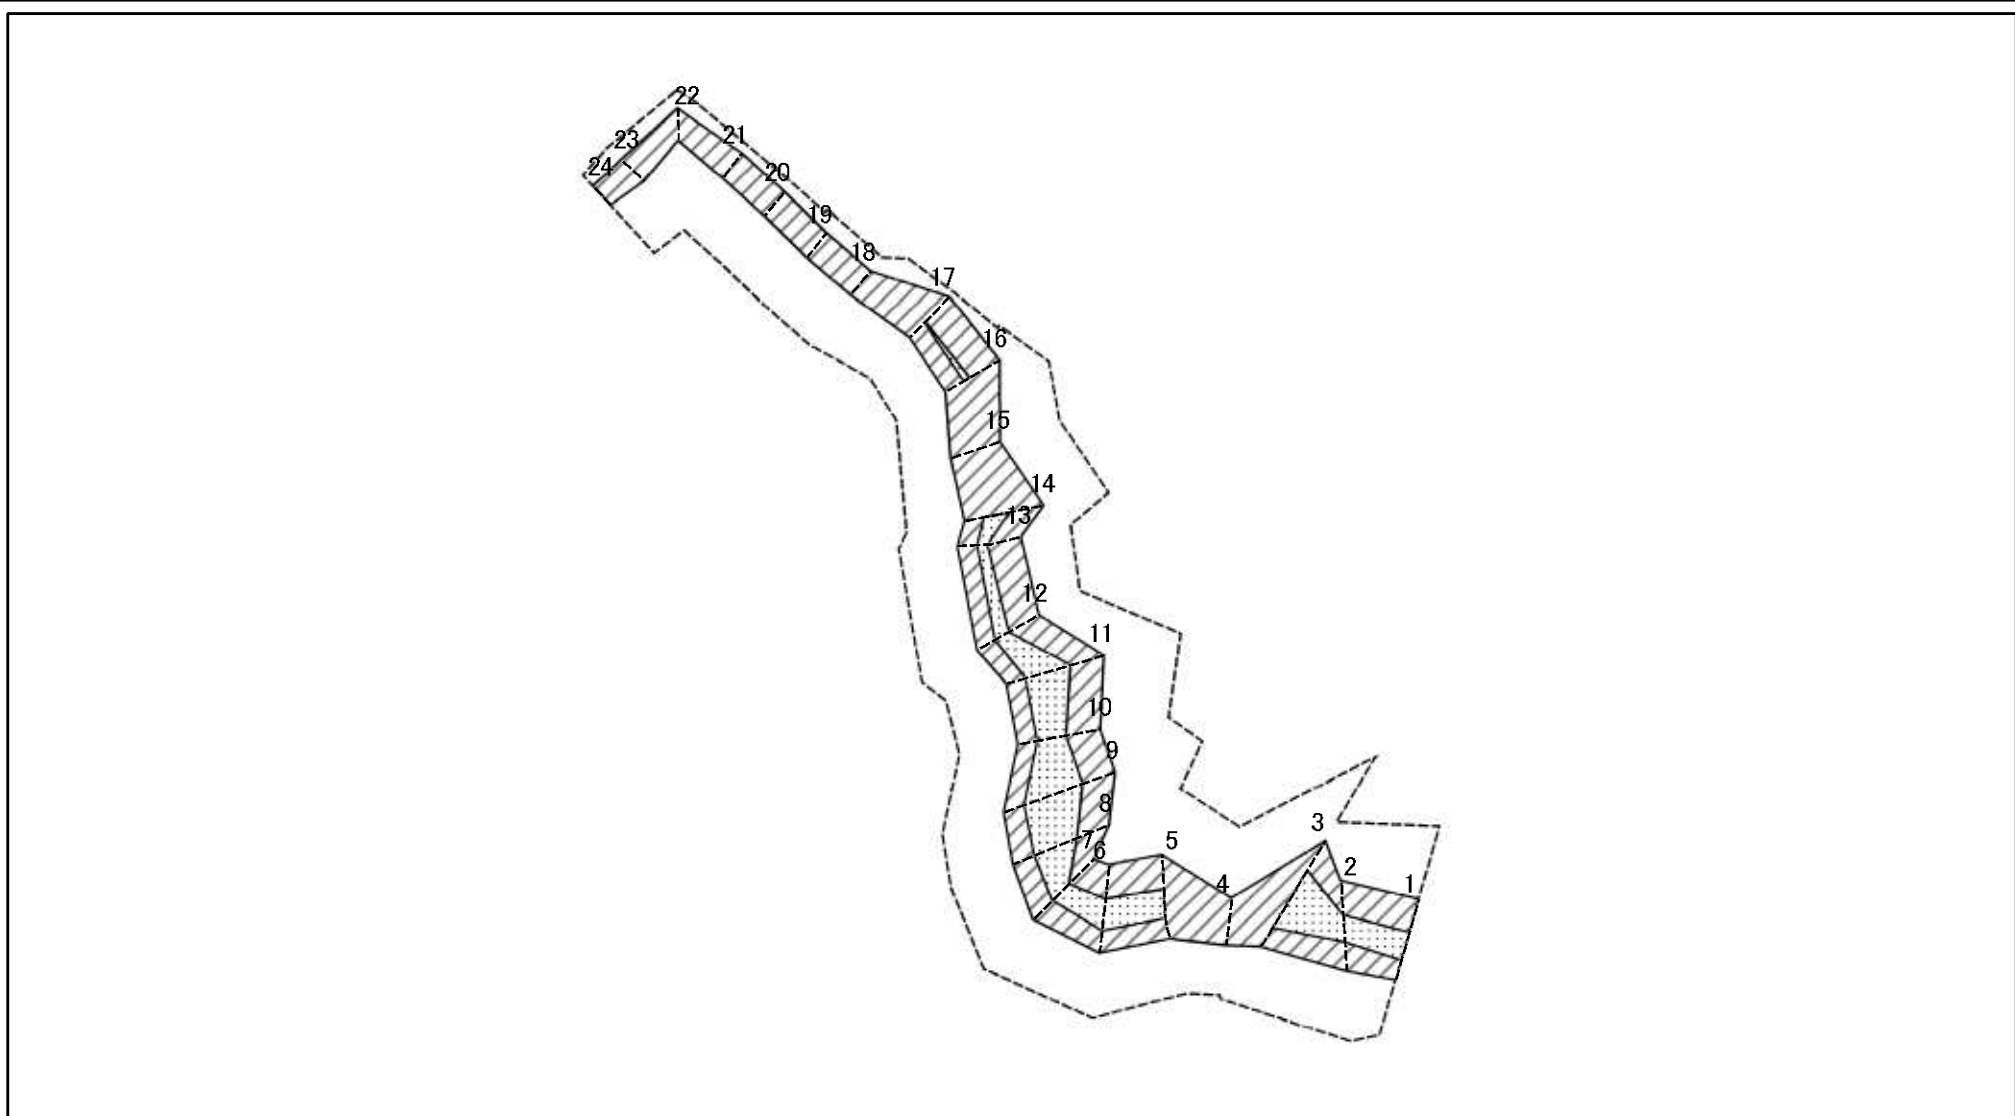
土砂災害警戒区域等の指定の公示に係る図書(その2-2)

図中の数字は横断測線番号を示す

様式-2-2(急)
土砂災害特別警戒区域の区域区分図
(急傾斜地の崩壊に伴う土石等の移動により
建築物の地上部に作用すると想定される力)

土砂災害防止法施行令第二条の基準に該当する区域	
土砂災害防止法施行令第三条の基準に該当する区域	
それ以外の区域

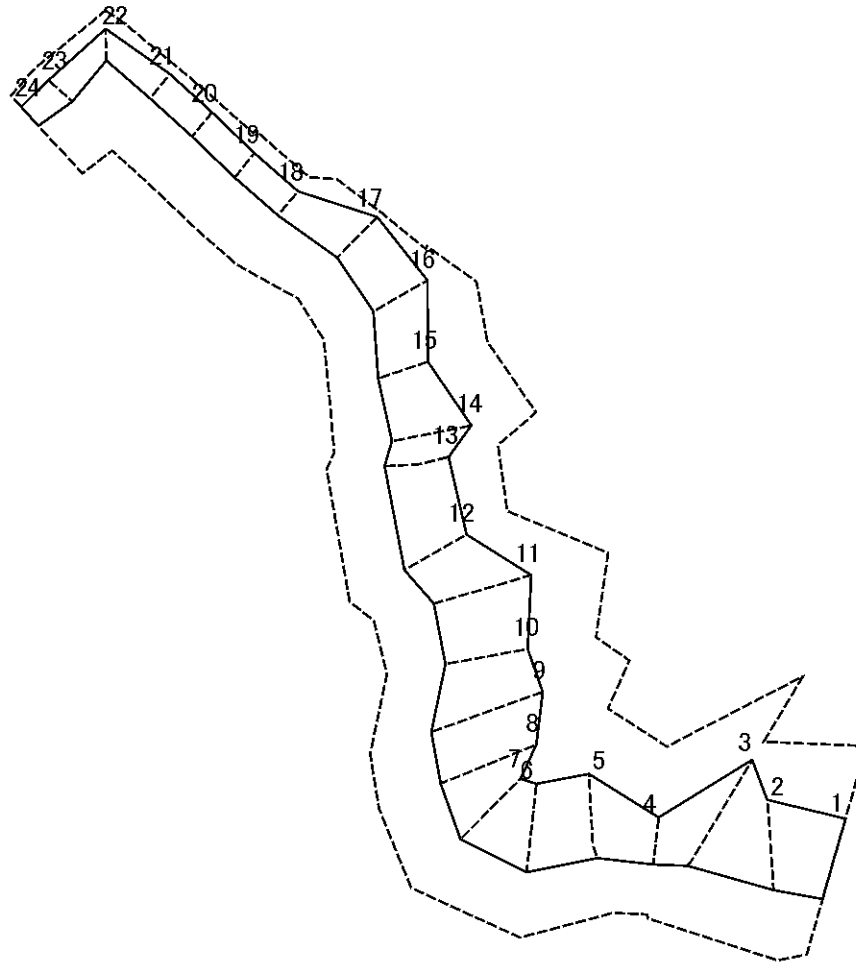
土砂災害警戒区域等の指定の公示に係る図書(その2-3)

図中の数字は横断測線番号を示す

様式-2-3(急) 土砂災害特別警戒区域の区域区分図 (急傾斜地の崩壊に伴う土石等の堆積により建築物の地上部に作用すると想定される力)	土砂災害防止法施行令第二条の基準に該当する区域		N 縮尺 1:2,000	自然現象の種類	急傾斜地の崩壊	箇所番号	873
	土砂災害防止法施行令第三条の基準に該当する区域			告示番号		箇所名	西松瀬
	それ以外の区域			告示年月日		所在地	富山県富山市八尾町西松瀬
