土砂災害警戒区域等の指定の公示に係る図書（その1）

| 様式 - 1 (急) 土砂災害警戒区域・土砂災害特別警戒区域 位置図 | 自然現象の種類 | 急傾斜地の崩壊 |
| | 箇所名 | 柳田 |
| | 所在地 | 富山県氷見市柳田 |

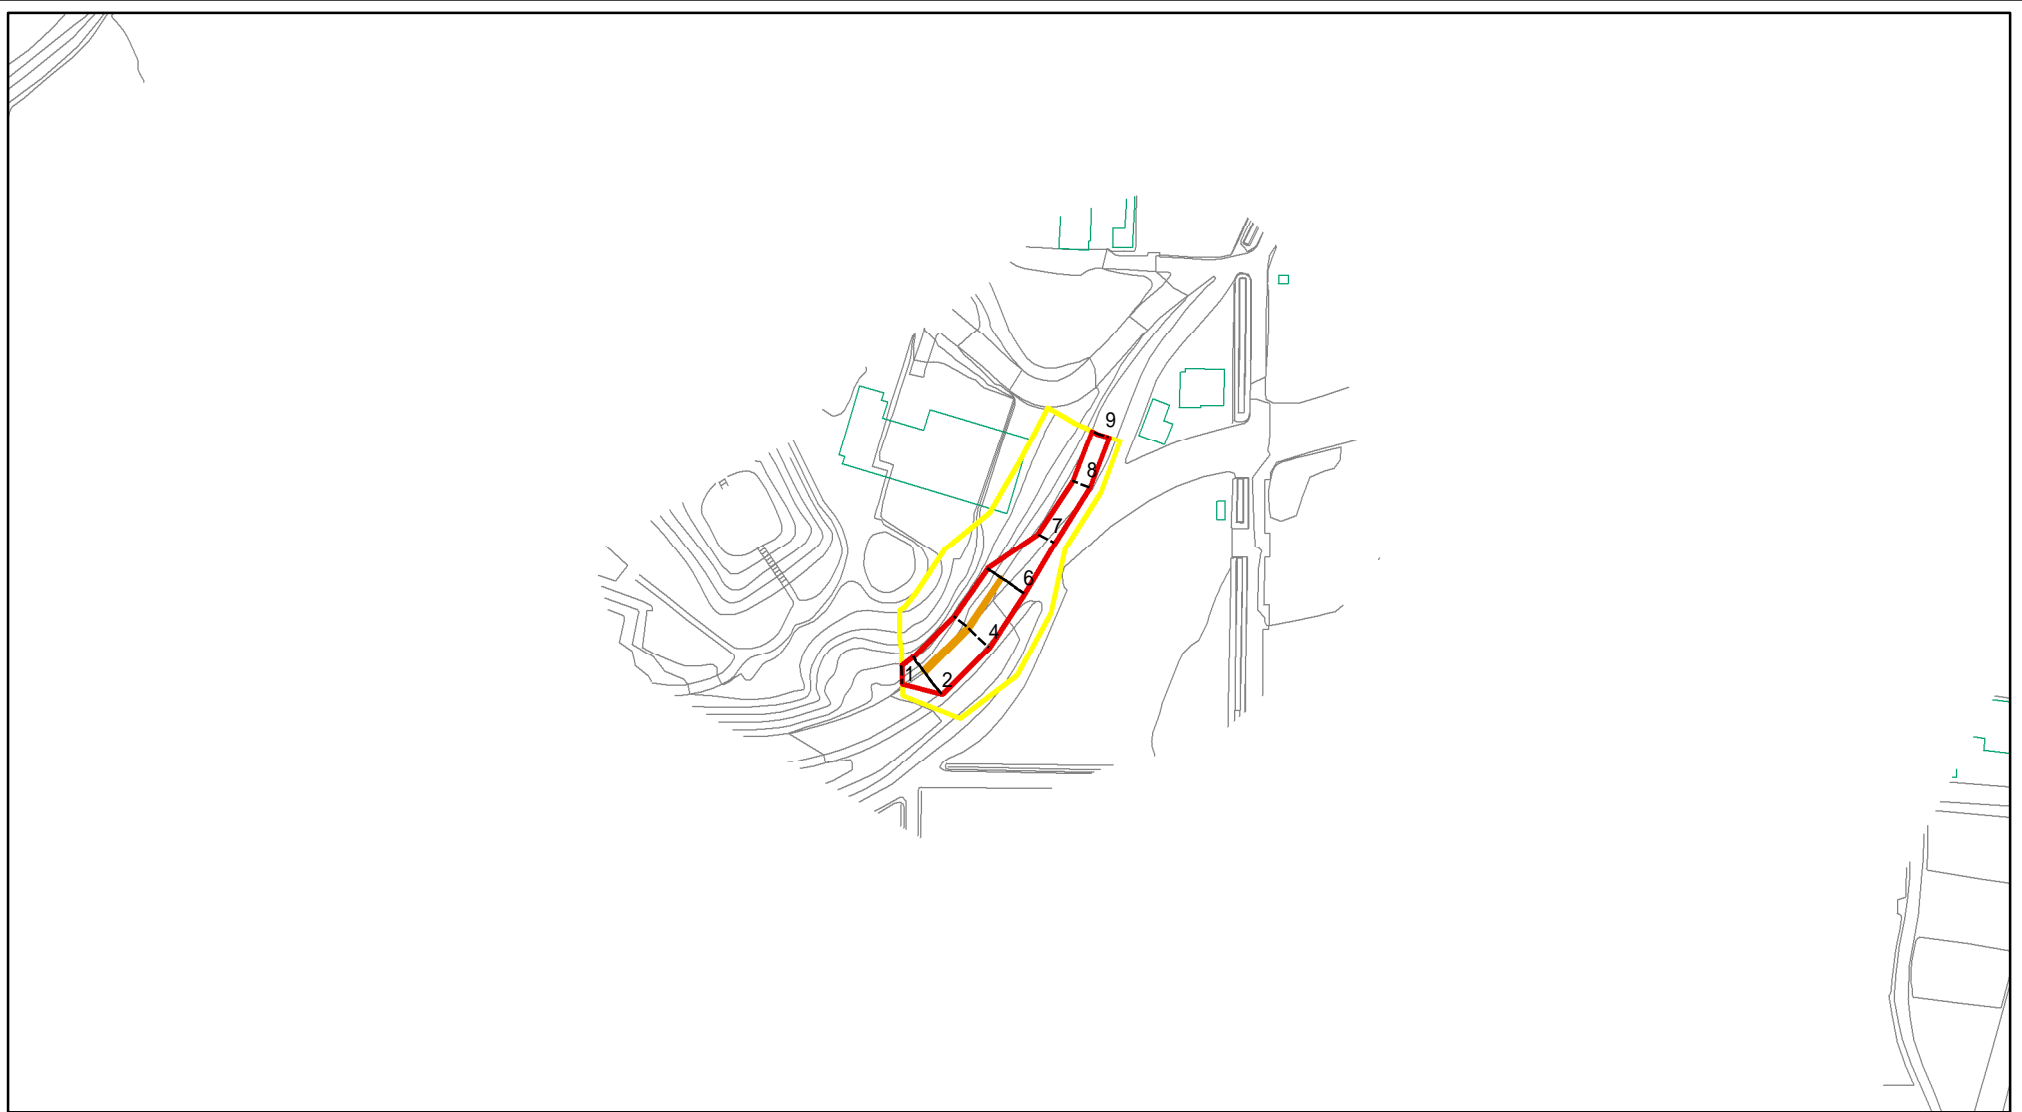
様式 - 2 (急)
土砂災害警戒区域・土砂災害特別警戒区域
区域図(その1)

図中の数字は横断測線番号を示す

| 土砂災害防止法施行令第二条の基準に該当する区域 | |
| 土砂災害防止法施行令第三条の基準に該当する区域 | |

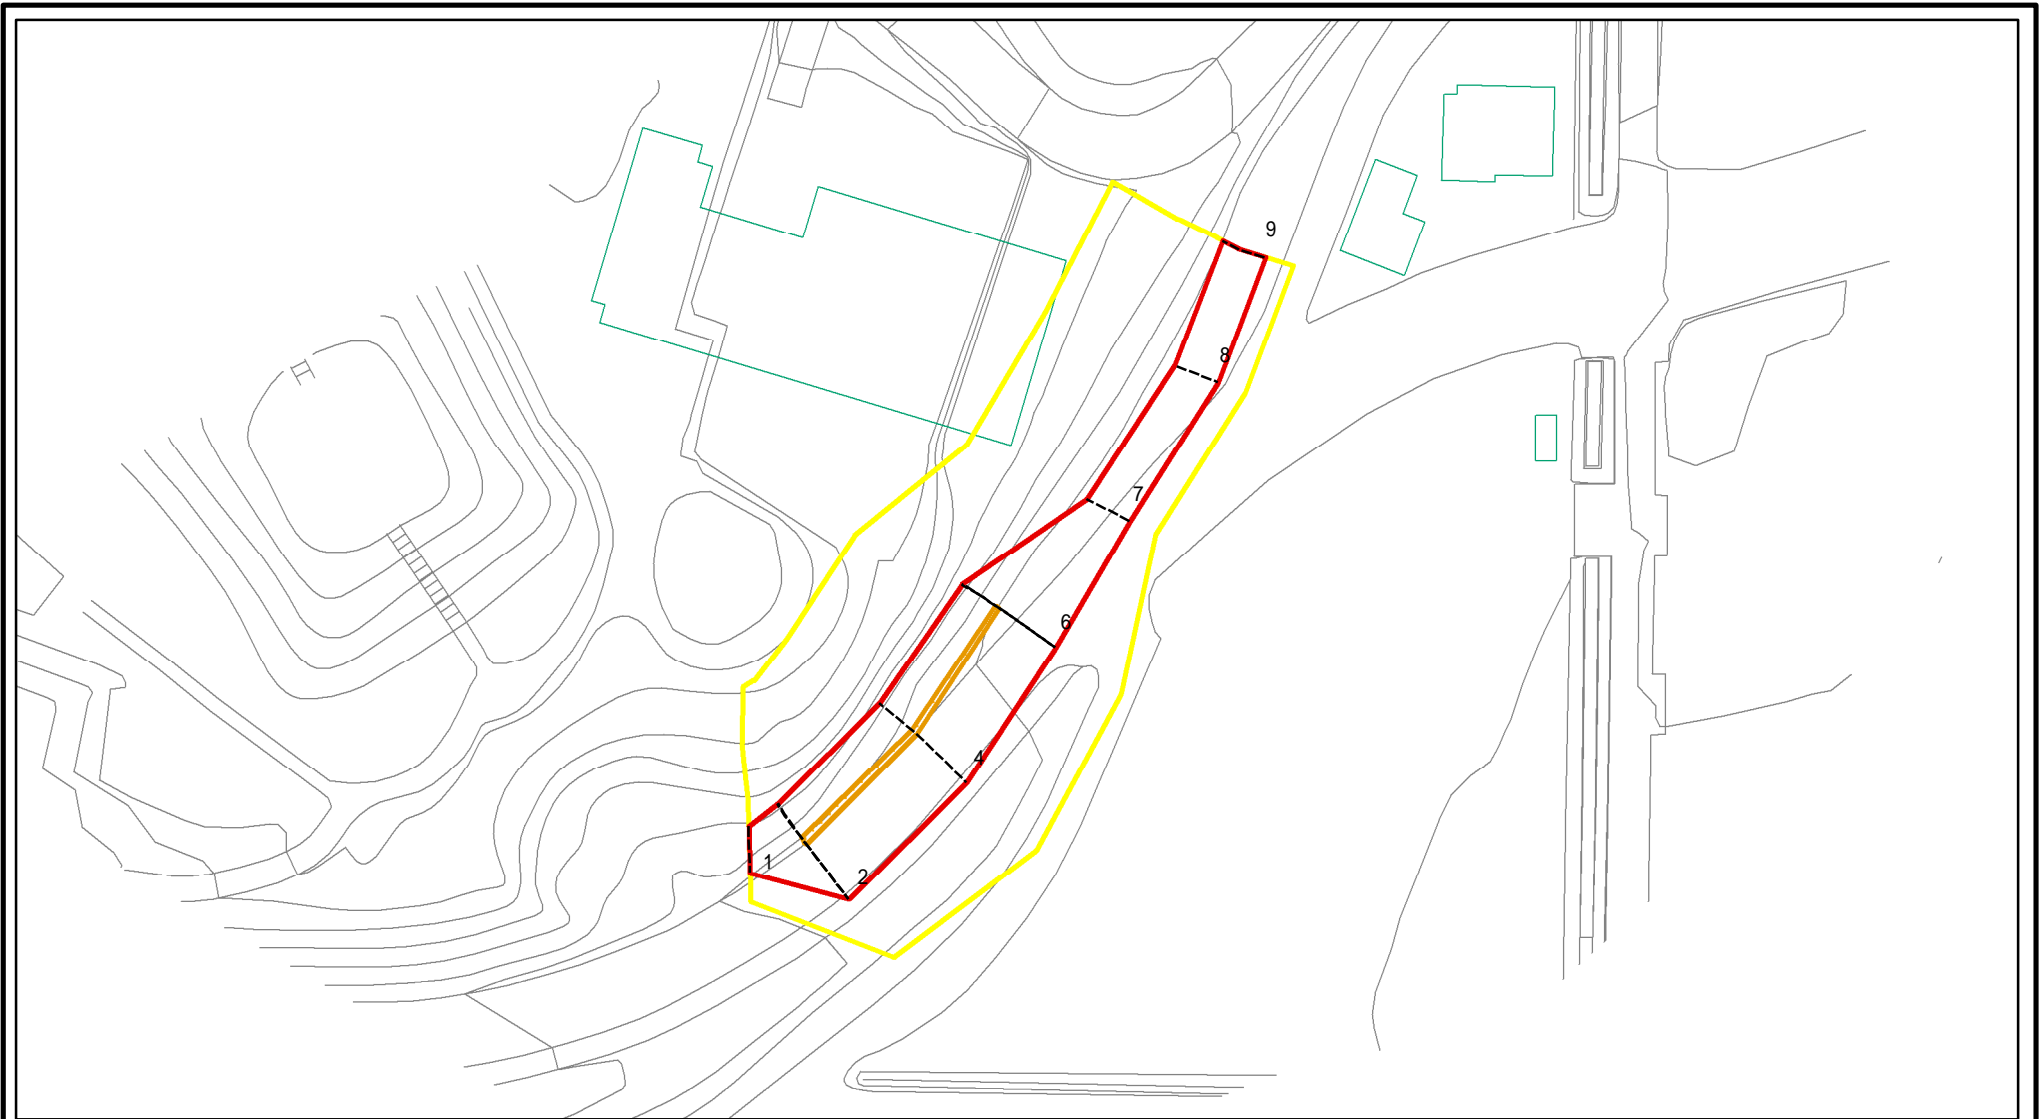
土砂災害警戒区域・土砂災害特別警戒区域
区域図(その2)

図中の数字は横断測線番号を示す

| 土砂等の(移動)高さが1m以下の場合、 土砂等の移動による力が100kN/mを超える区域 | 土砂等の堆積の高さが3mを超える区域 | |

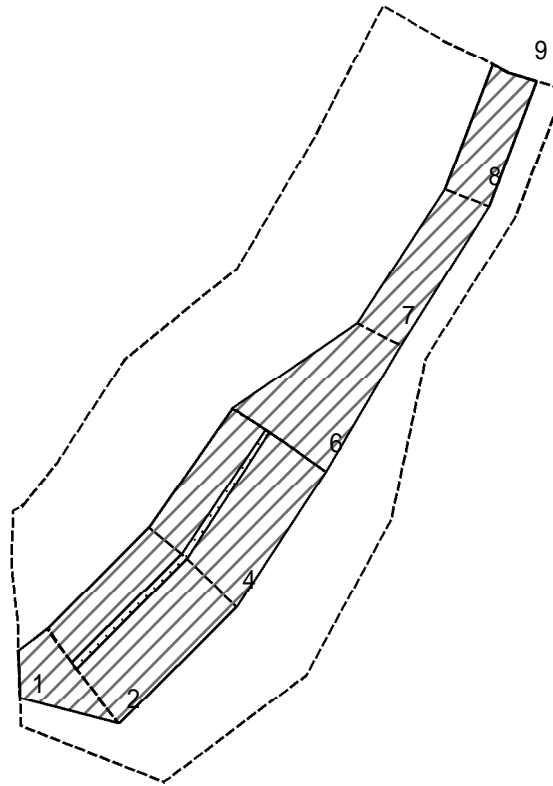
様式 - 2 - 2 (急)
 土砂災害特別警戒区域の区域区分図
 (急傾斜地の崩壊に伴う土石等の移動により
 建築物の地上部に作用すると想定される力)

図中の数字は横断測線番号を示す

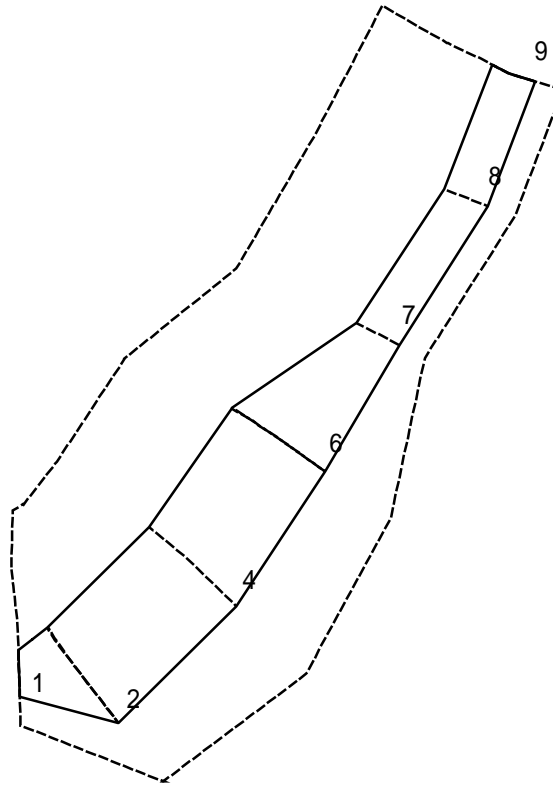
様式 - 2 - 3 (急)
 土砂災害特別警戒区域の区域区分図
 (急傾斜地の崩壊に伴う土石等の堆積により
 建築物の地上部に作用すると想定される力)

図中の数字は横断測線番号を示す
