土砂災害警戒区域等の指定の公示に係る図書(その1)

| 様式-1(急) 土砂災害警戒区域・土砂災害特別警戒区域 位置図 | 自然現象の種類 | 急傾斜地の崩壊 |
| | 箇所名 | 万尾(3) |
| | 所在地 | 富山県氷見市万尾 |

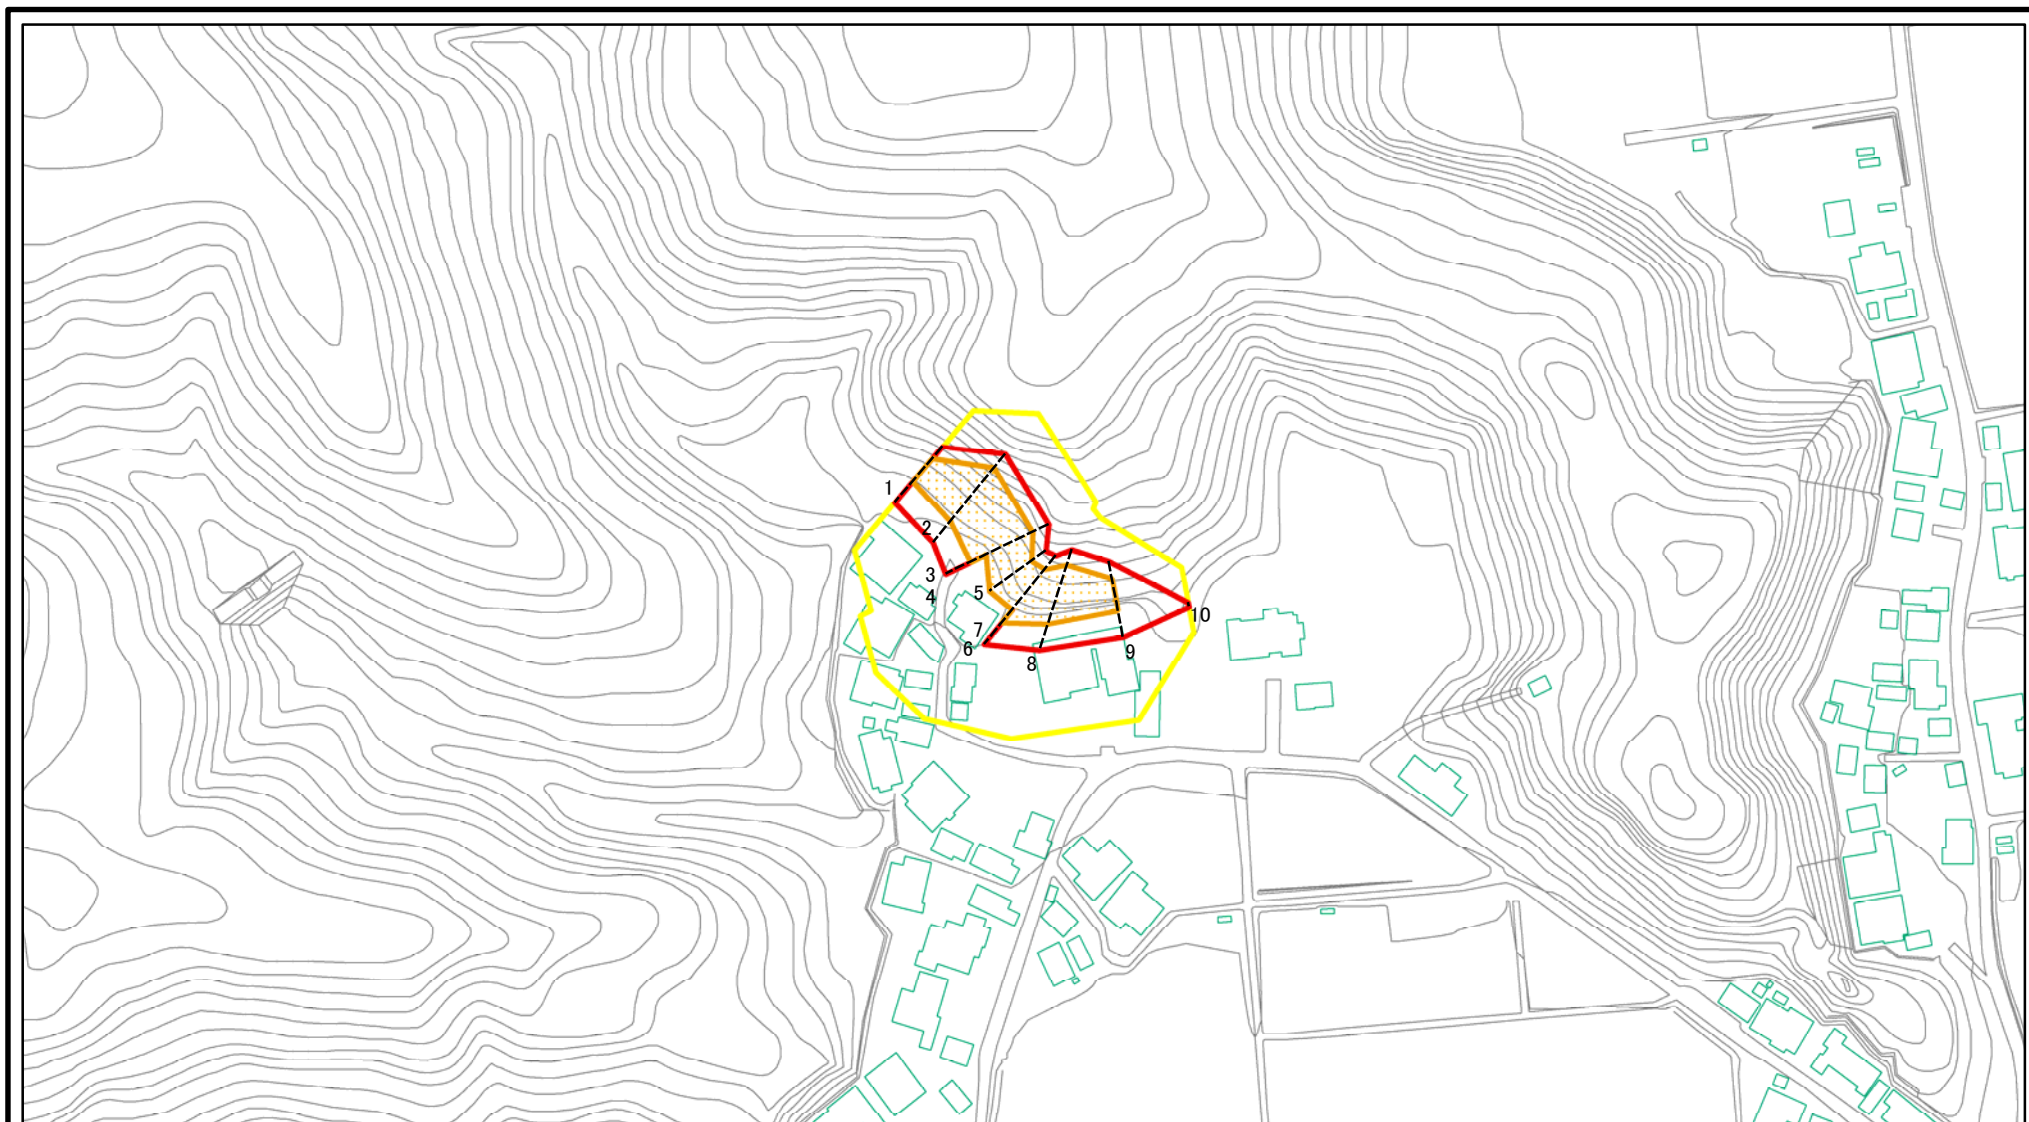
| 様式-2(急) 土砂災害警戒区域・土砂災害特別警戒区域 区域図(その1) | 土砂災害防止法施行令第二条の基準に該当する区域 | | N 縮尺 1:2,500 | 自然現象の種類 | 急傾斜地の崩壊 | 箇所番号 | 1591 |

図中の数字は横断測線番号を示す

| | 土砂災害防止法施行令第三条の基準に該当する区域 | | | 告示番号 | | 箇所名 | 万尾(3) |
| | それ以外の区域 | | | 告示年月日 | | 所在地 | 富山県氷見市万尾 |

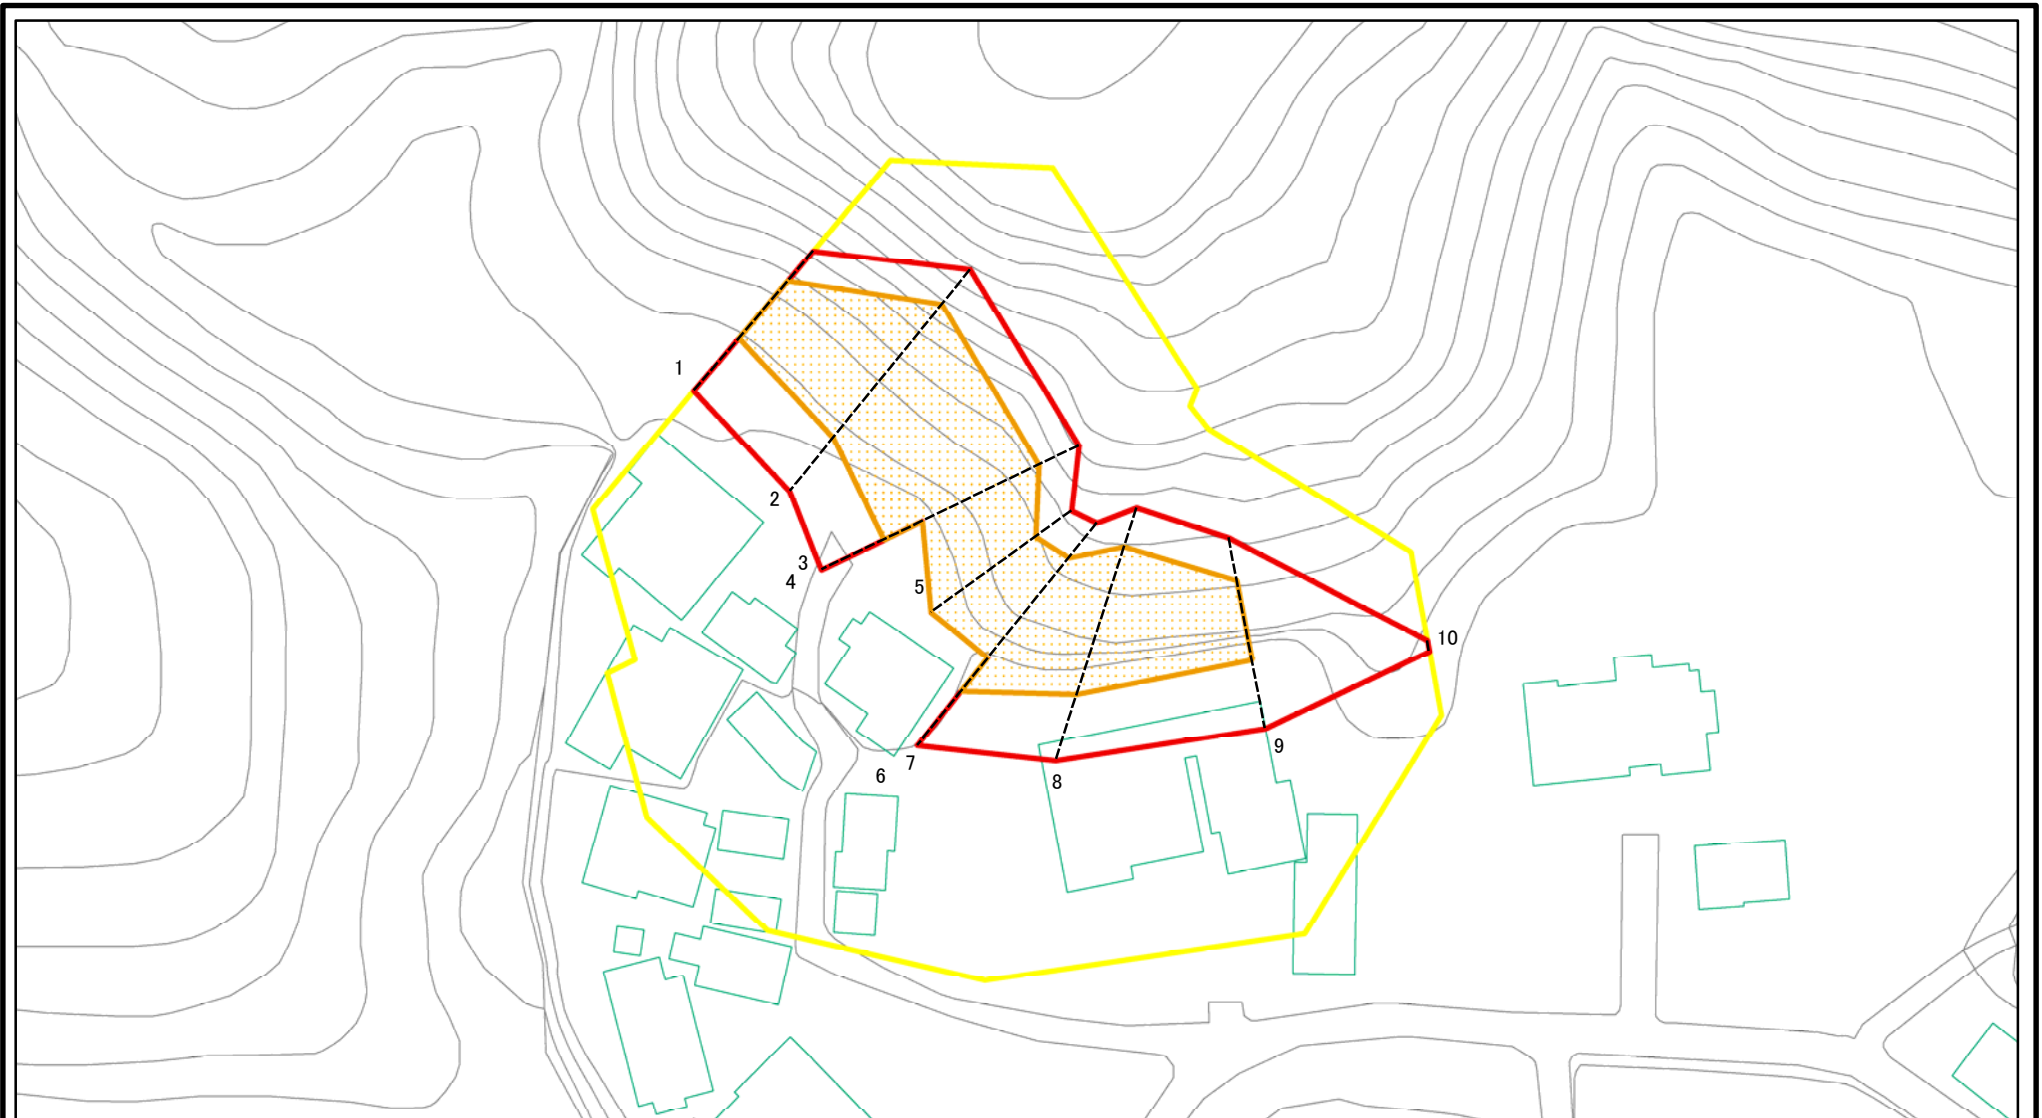
| 様式-2-1(急) 土砂災害警戒区域・土砂災害特別警戒区域 区域図(その2) | 土砂災害防止法施行令第二条の基準に該当する区域 | | N 縮尺 1:1,000 | 自然現象の種類 | 急傾斜地の崩壊 | 箇所番号 | 1591 |

図中の数字は横断測線番号を示す

| | 土砂災害防止法施行令第三条の基準に該当する区域 | | | 告示番号 | | 箇所名 | 万尾(3) |
| | 土砂等の(移動)高さが1m以下の場合、土砂等の移動による力が100kN/mを超える区域 | | | 告示年月日 | | 所在地 | 富山県氷見市万尾 |
| | 土砂等の堆積の高さが3mを超える区域 | | | | | | |

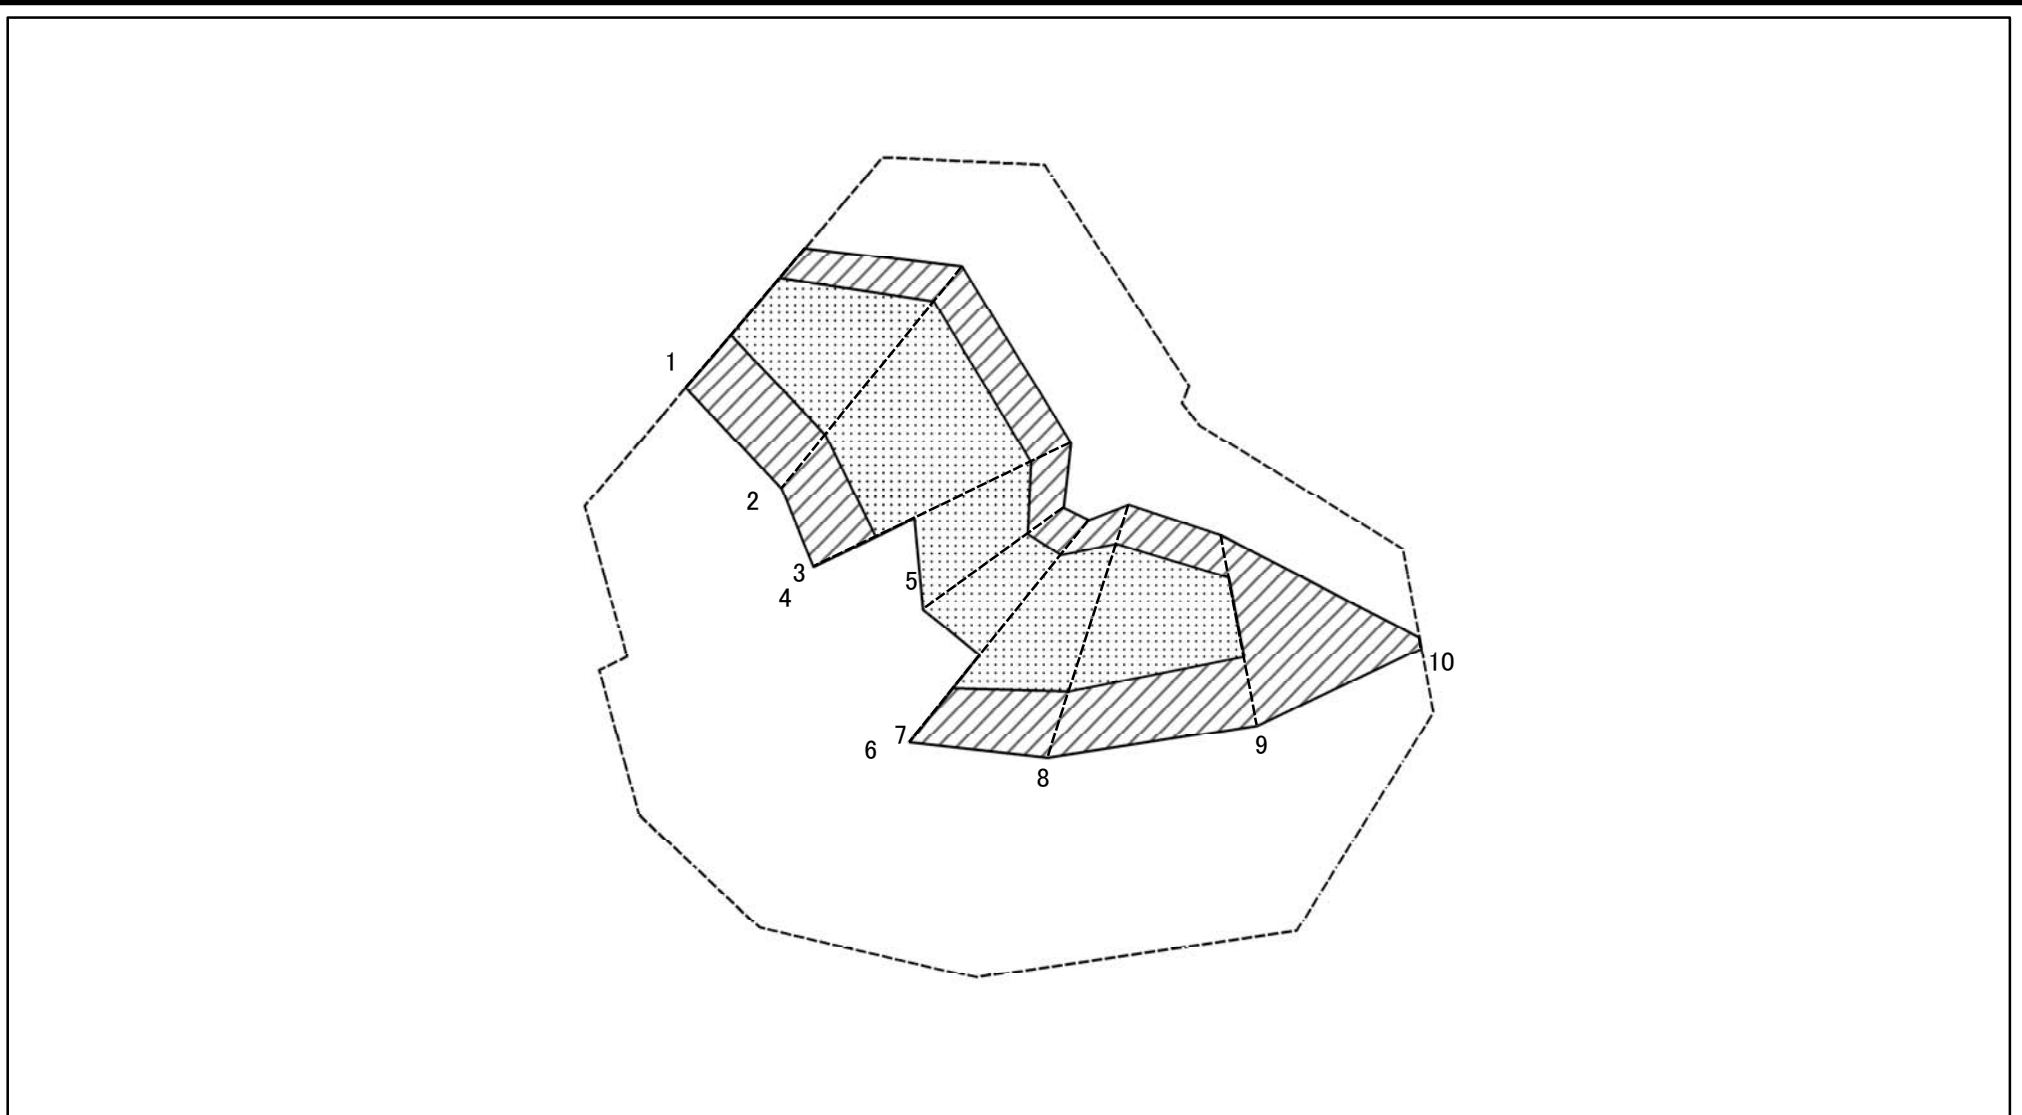
様式-2-2(急)
土砂災害特別警戒区域の区域区分図
(急傾斜地の崩壊に伴う土石等の移動により
建築物の地上部に作用すると想定される力)

図中の数字は横断測線番号を示す

| 土砂災害防止法施行令第二条の基準に該当する区域 | |
| 土砂災害防止法施行令第三条の基準に該当する区域 | |

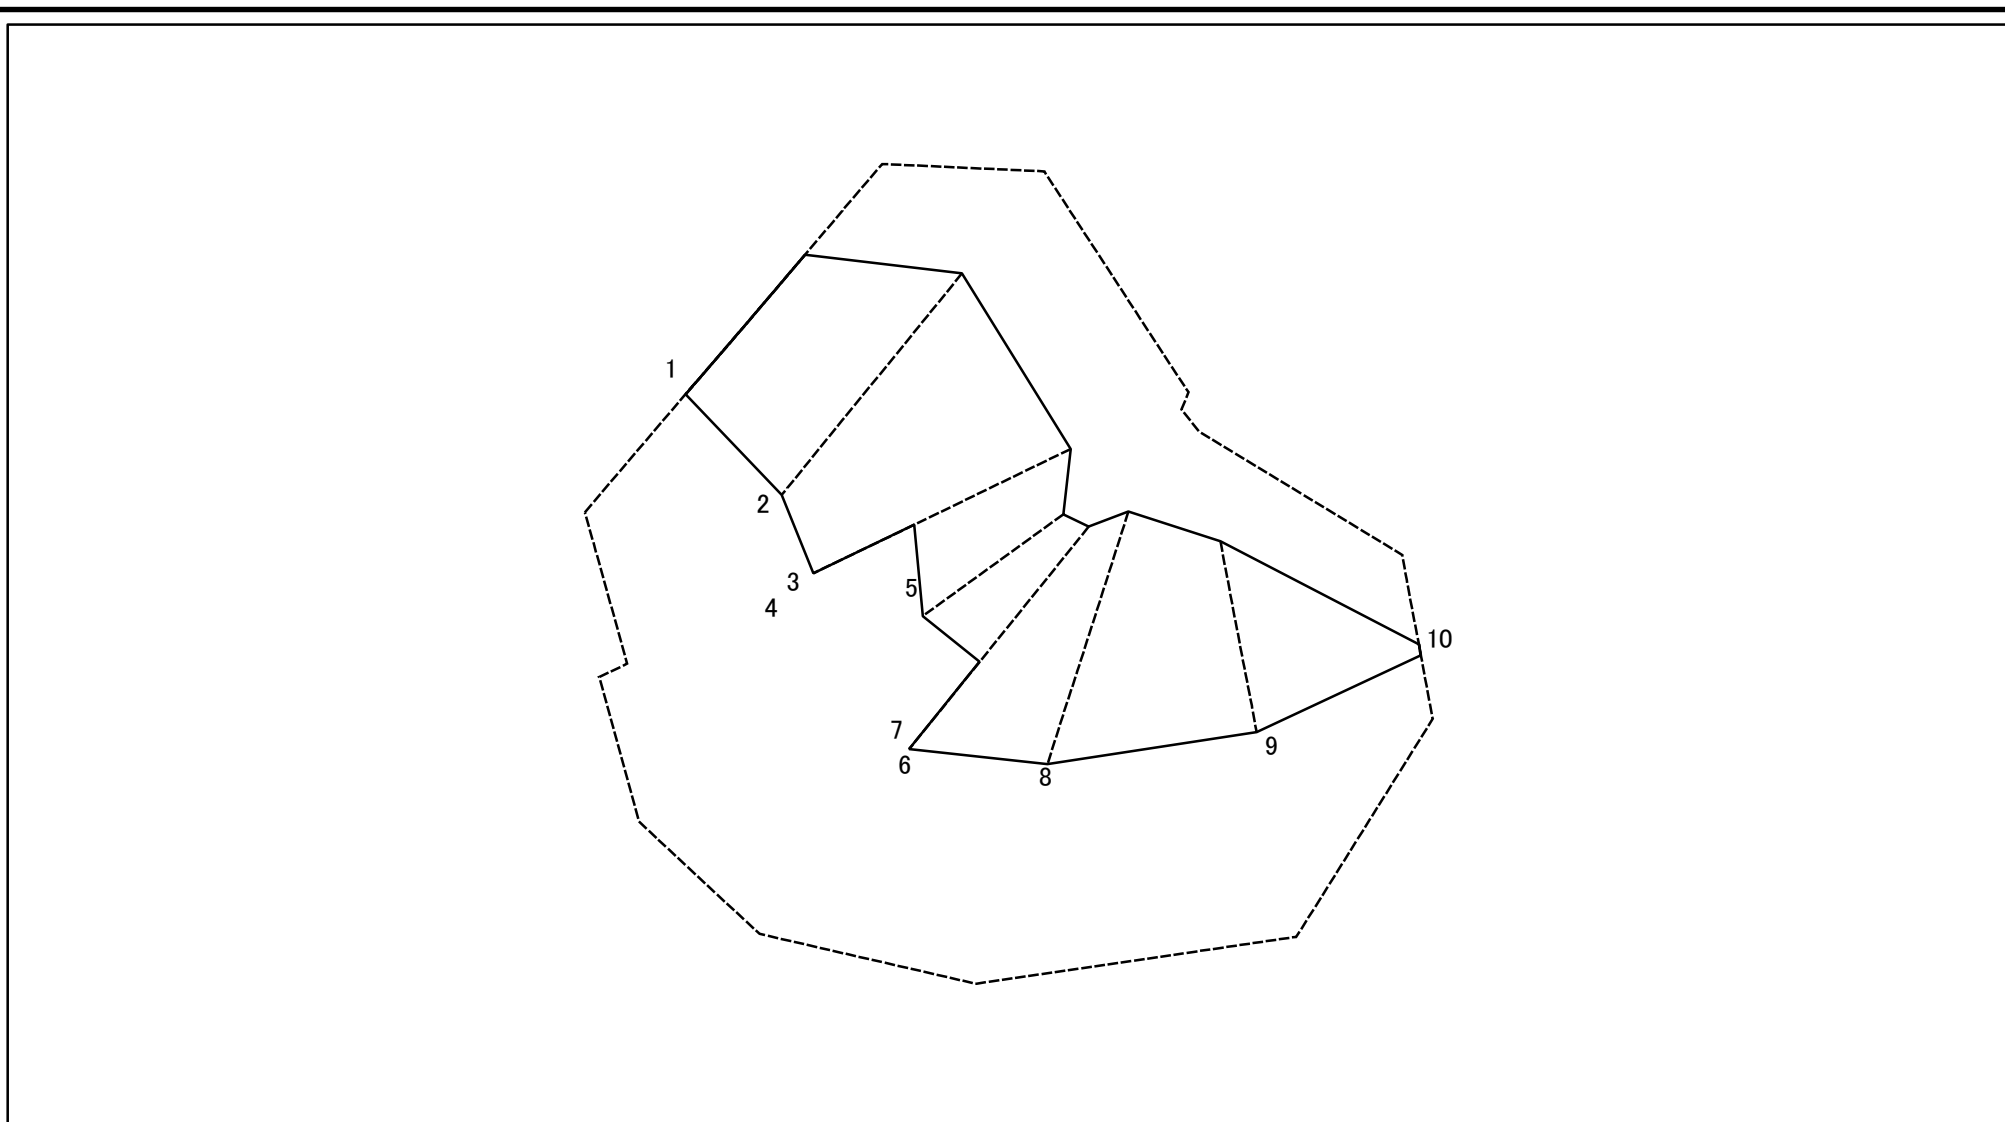
様式-2-3(急)
土砂災害特別警戒区域の区域区分図
(急傾斜地の崩壊に伴う土石等の堆積により
建築物の地上部に作用すると想定される力)

図中の数字は横断測線番号を示す

| 土砂災害防止法施行令第二条の基準に該当する区域 | |
| 土砂災害防止法施行令第三条の基準に該当する区域 | |
