土砂災害警戒区域等の指定の公示に係る図書(その1)

様式-1(急) 土砂災害警戒区域・土砂災害特別警戒区域 位置図	自然現象の種類	急傾斜地の崩壊
	箇所番号	1601
	箇所名	下久津呂(2)
	所在地	富山県氷見市下久津呂

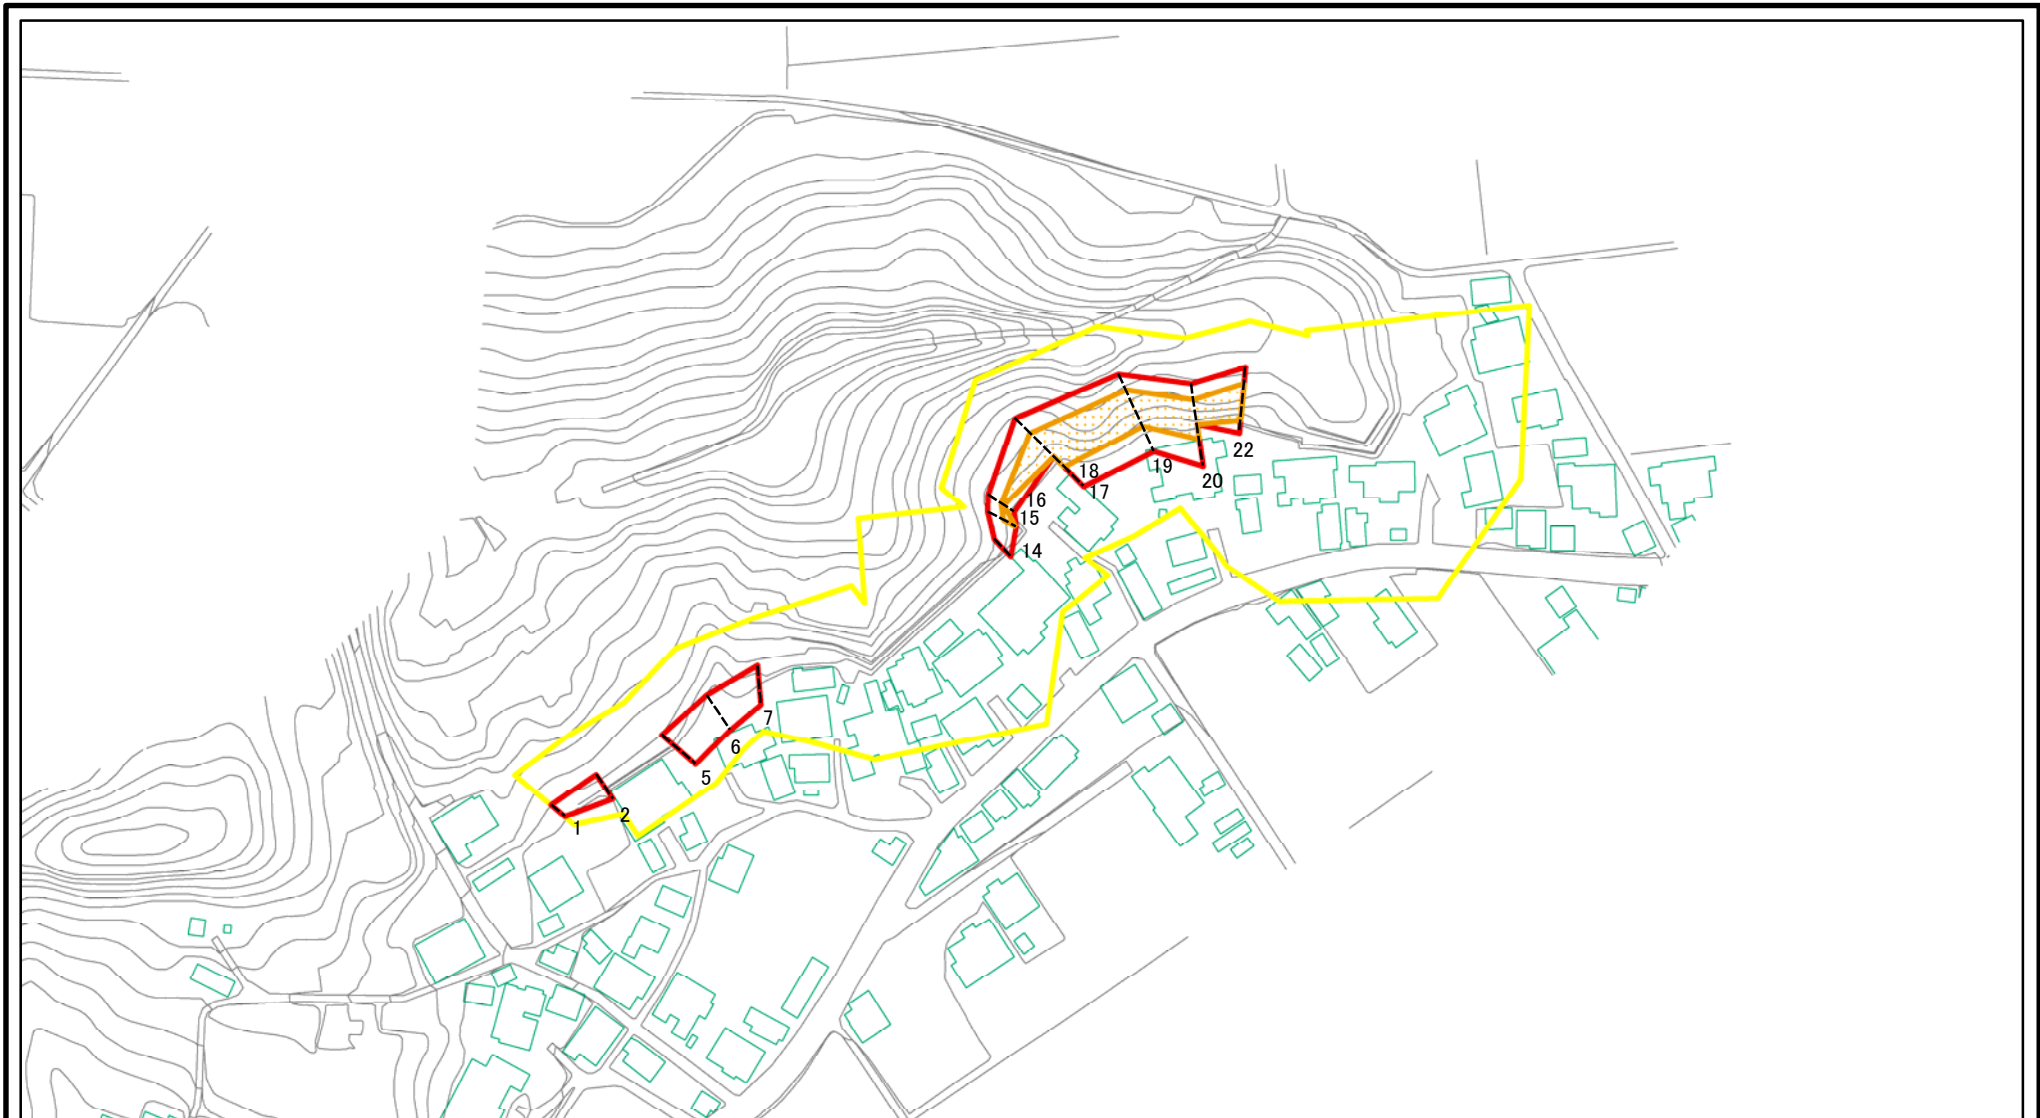
図中の数字は横断測線番号を示す

様式-2(急) 土砂災害警戒区域・土砂災害特別警戒区域 区域図(その1)	土砂災害防止法施行令第二条の基準に該当する区域		N 縮尺 1:2,500	自然現象の種類	急傾斜地の崩壊	箇所番号	1601
	土砂災害防止法施行令第三条の基準に該当する区域			告示番号		箇所名	下久津呂(2)
	それ以外の区域			告示年月日		所在地	富山県氷見市下久津呂

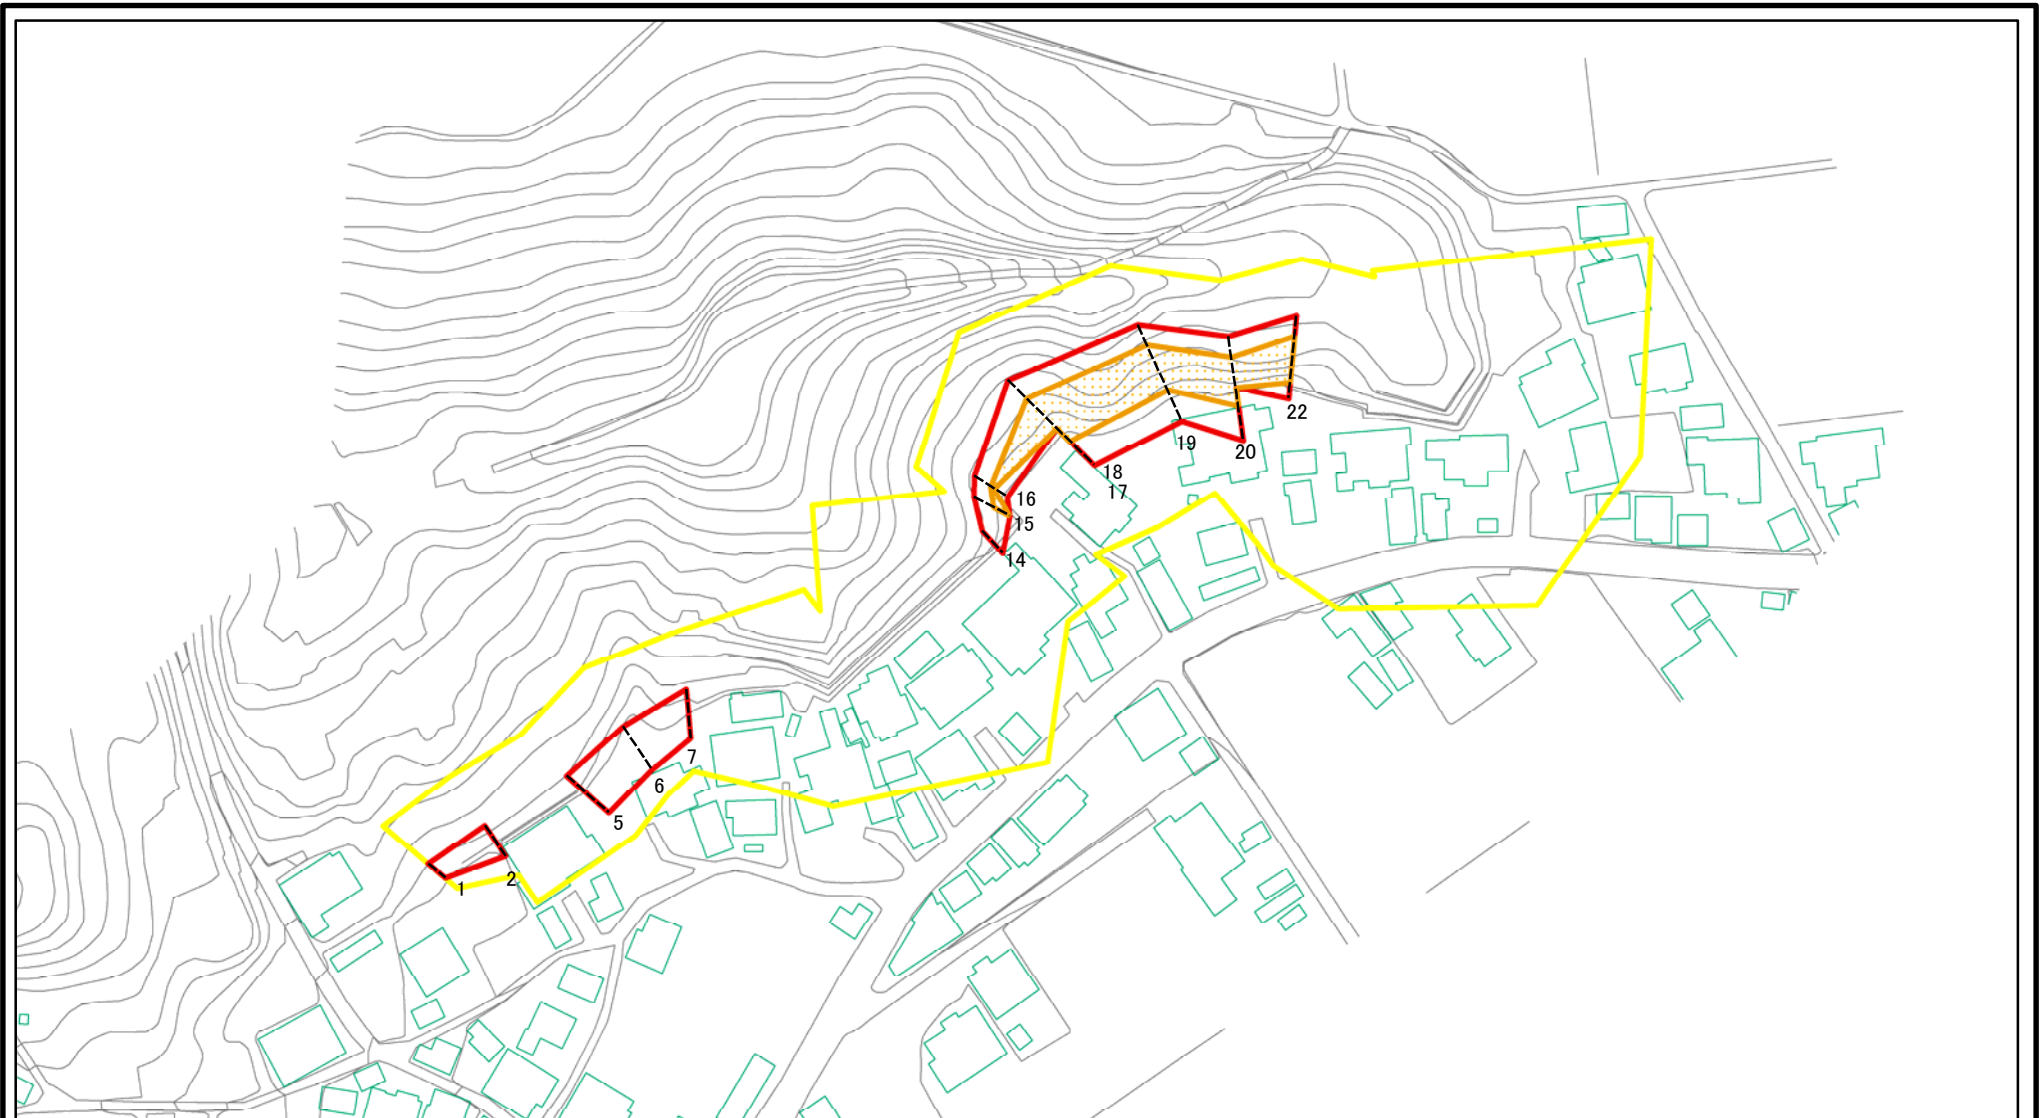
図中の数字は横断測線番号を示す

様式-2-1(急) 土砂災害警戒区域・土砂災害特別警戒区域 区域図(その2)	土砂災害防止法施行令第二条の基準に該当する区域		N 縮尺 1:2,000	自然現象の種類	急傾斜地の崩壊	箇所番号	1601
	土砂災害防止法施行令第三条の基準に該当する区域			告示番号		箇所名	下久津呂(2)
	それ以外の区域			告示年月日		所在地	富山県氷見市下久津呂

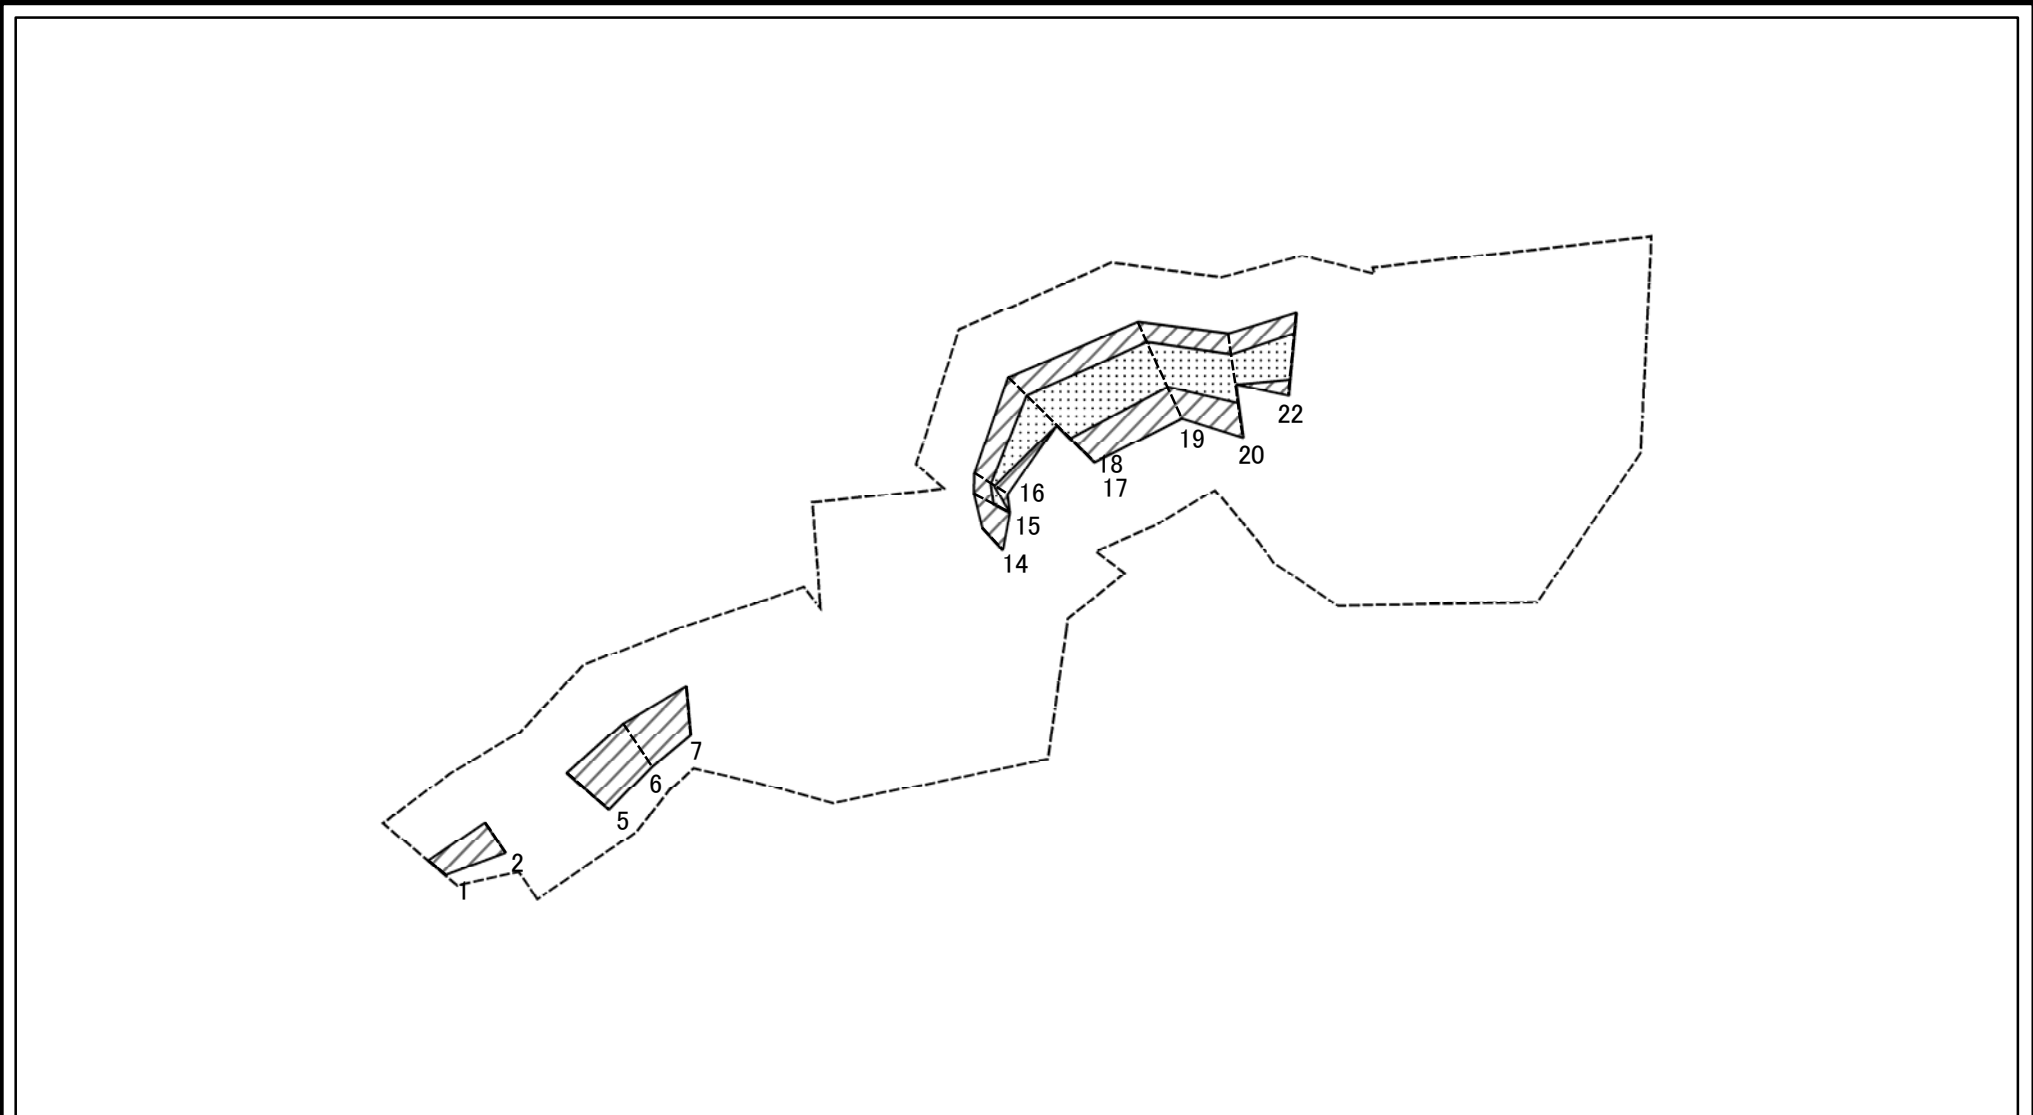
図中の数字は横断測線番号を示す

様式-2-2(急) 土砂災害特別警戒区域の区域区分図 (急傾斜地の崩壊に伴う土石等の移動により 建築物の地上部に作用すると想定される力)	土砂災害防止法施行令第二条の基準に該当する区域		N 縮尺 1:2,000	自然現象の種類	急傾斜地の崩壊	箇所番号	1601
	土砂災害防止法施行令第三条の基準に該当する区域			告示番号		箇所名	下久津呂(2)
	それ以外の区域			告示年月日		所在地	富山県氷見市下久津呂

横断測線の区間	土石等の移動により建築物の地上部に作用すると想定される力				土石等の堆積により建築物の地上部に作用すると想定される力				横断測線の区間	土石等の移動により建築物の地上部に作用すると想定される力				土石等の堆積により建築物の地上部に作用すると想定される力			
	土石等の(移動)高さが1m以下の場合、土石等の移動による力が100kN/m ² を超える区域		それ以外の区域		土石等の堆積の高さが3mを超える区域		それ以外の区域			土石等の(移動)高さが1m以下の場合、土石等の移動による力が100kN/m ² を超える区域		それ以外の区域		土石等の堆積の高さが3mを超える区域		それ以外の区域	
	力の大きさのうち最大のもの(kN/m ²)	土石等の高さ(m)	力の大きさのうち最大のもの(kN/m ²)	土石等の高さ(m)	力の大きさのうち最大のもの(kN/m ²)	土石等の高さ(m)	力の大きさのうち最大のもの(kN/m ²)	土石等の高さ(m)		力の大きさのうち最大のもの(kN/m ²)	土石等の高さ(m)	力の大きさのうち最大のもの(kN/m ²)	土石等の高さ(m)	力の大きさのうち最大のもの(kN/m ²)	土石等の高さ(m)	力の大きさのうち最大のもの(kN/m ²)	土石等の高さ(m)
1 ~ 2	-	-	80.47	1.00	-	-	9.85	1.84	~								
2 ~ 3	-	-	-	-	-	-	-	-	~								
3 ~ 4	-	-	-	-	-	-	-	-	~								
4 ~ 5	-	-	-	-	-	-	-	-	~								
5 ~ 6	100.00	1.00	100.00	1.00	-	-	9.31	1.74	~								
6 ~ 7	-	-	94.36	1.00	-	-	9.72	1.82	~								
7 ~ 8	-	-	-	-	-	-	-	-	~								
8 ~ 9	-	-	-	-	-	-	-	-	~								
9 ~ 10	-	-	-	-	-	-	-	-	~

10 ~ 11	-	-	-	-	-	-	-	-	~								
11 ~ 12	-	-	-	-	-	-	-	-	~								
12 ~ 13	-	-	-	-	-	-	-	-	~								
13 ~ 14	-	-	-	-	-	-	-	-	~								
14 ~ 15	100.00	1.00	100.00	1.00	-	-	13.54	2.53	~								
15 ~ 16	119.47	1.00	100.00	1.00	-	-	12.32	2.30	~								
16 ~ 17	130.91	1.00	100.00	1.00	-	-	12.32	2.30	~								
17 ~ 18	134.95	1.00	100.00	1.00	-	-	11.40	2.13	~								
18 ~ 19	136.37	1.00	100.00	1.00	-	-	12.01	2.24	~								
19 ~ 20	142.76	1.00	100.00	1.00	-	-	16.02	2.99	~								
20 ~ 21	142.76	1.00	100.00	1.00	-	-	16.02	2.99	~								
21 ~ 22	148.65	1.00	100.00	1.00	-	-	15.83	2.96	~								
22 ~ 23	-	-	-	-	-	-	-	-	~								
23 ~ 24	-	-	-	-	-	-	-	-	~								
24 ~ 25	-	-	-	-	-	-	-	-	~								
25 ~ 26	-	-	-	-	-	-	-	-	~								
26 ~ 27	-	-	-	-	-	-	-	-	~

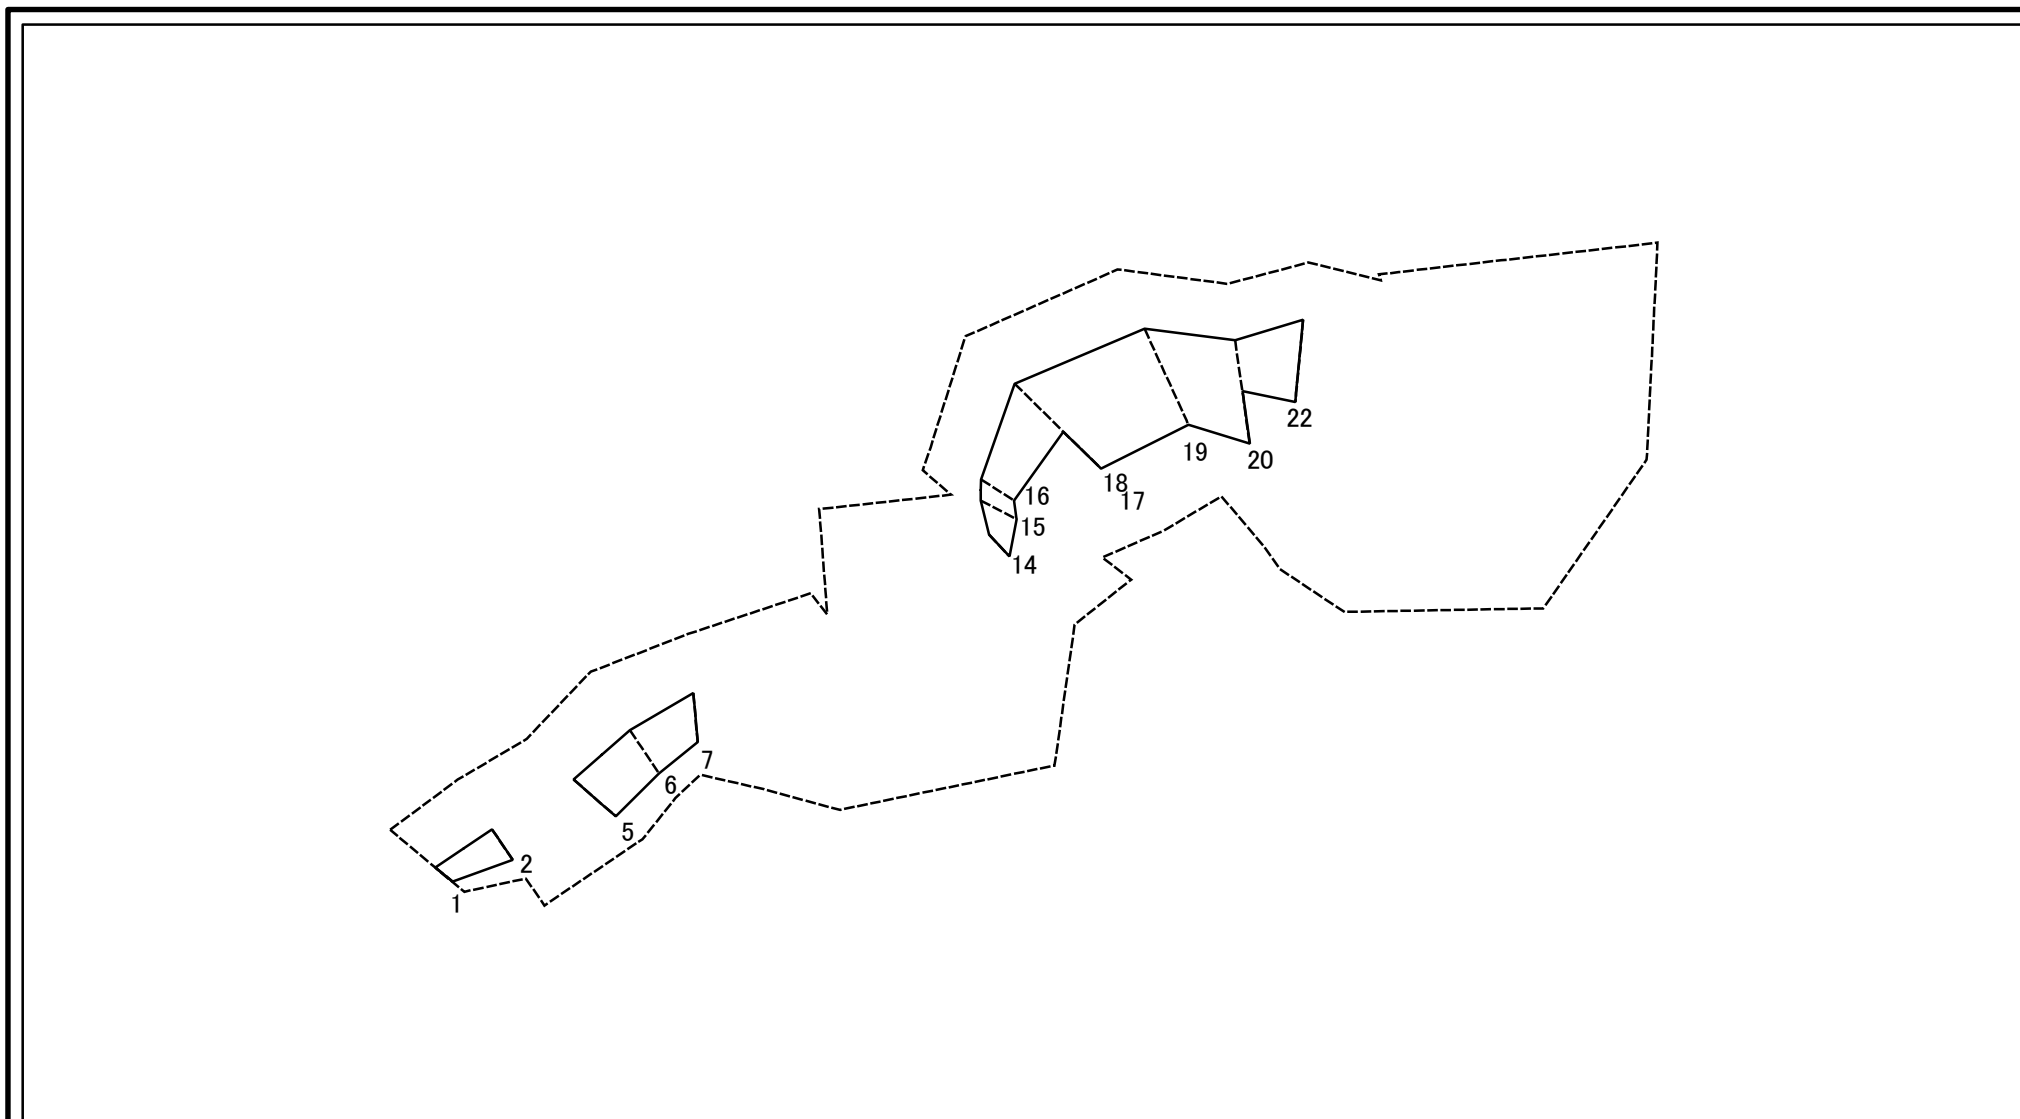
図中の数字は横断測線番号を示す

様式-2-3(急) 土砂災害特別警戒区域の区域区分図 (急傾斜地の崩壊に伴う土石等の堆積により 建築物の地上部に作用すると想定される力)	土砂災害防止法施行令第二条の基準に該当する区域			N 縮尺 1:2,000	自然現象の種類	急傾斜地の崩壊	箇所番号	1601
	土砂災害防止法施行令第三条の基準に該当する区域	土石等の堆積の高さが3mを超える区域			告示番号		箇所名	下久津呂(2)
		それ以外の区域			告示年月日		所在地	富山県氷見市下久津呂
