土砂災害警戒区域等の指定の公示に係る図書(その1)

様式-1(急) 土砂災害警戒区域・土砂災害特別警戒区域 位置図	自然現象の種類	急傾斜地の崩壊
	箇所番号	1756
	箇所名	小川(1)
	所在地	富山県氷見市味川

土砂災害警戒区域等の指定の公示に係る図書(その2)

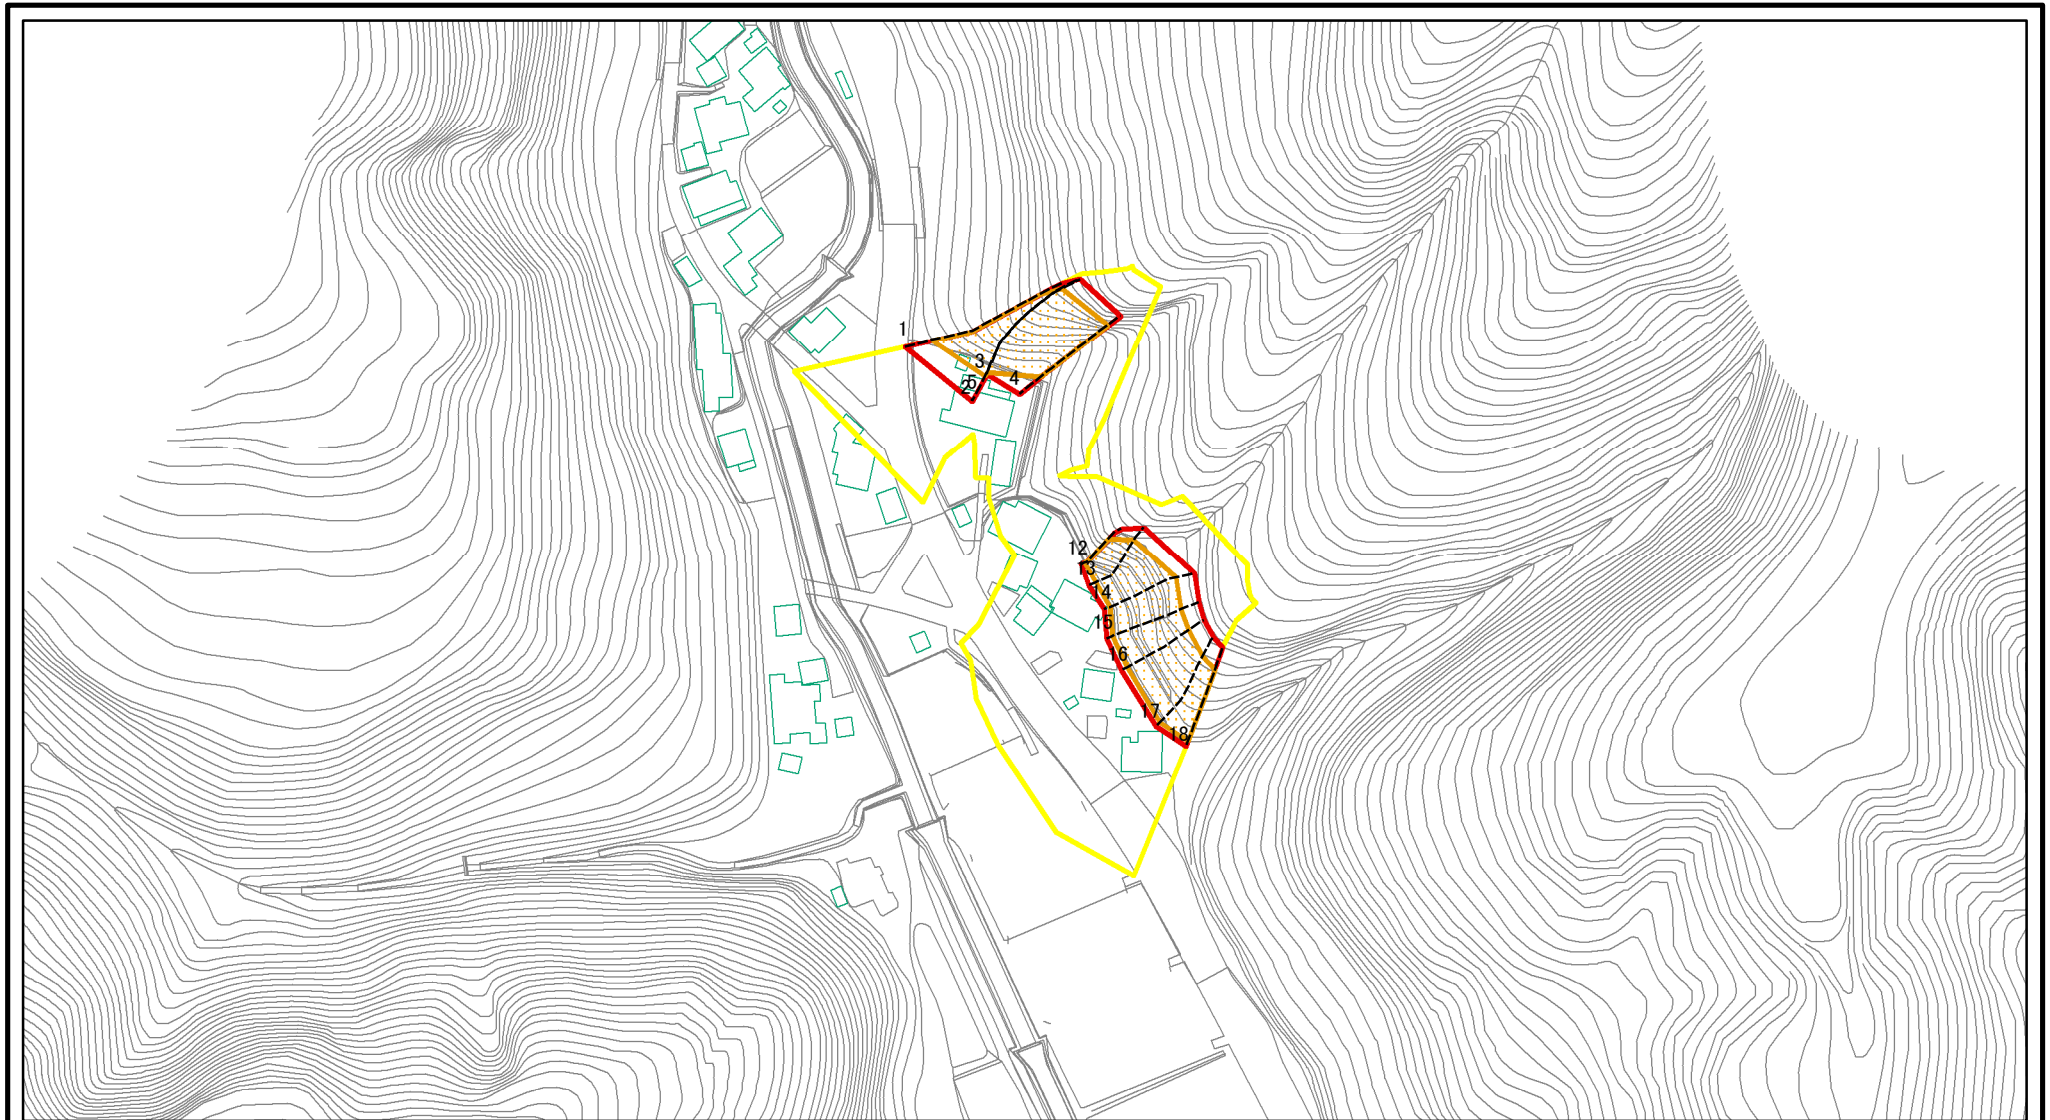
区域図(その1)

図中の数字は横断測線番号を示す

土砂災害防止法施行令第二条の基準に該当する区域

土砂災害防止法施行令第三条の基準に該当する区域

土砂等の(移動)高さが1m以下の場合、土砂等の移動による力が100kN/mを超える区域
土砂等の堆積の高さが3mを超える区域
それ以外の区域

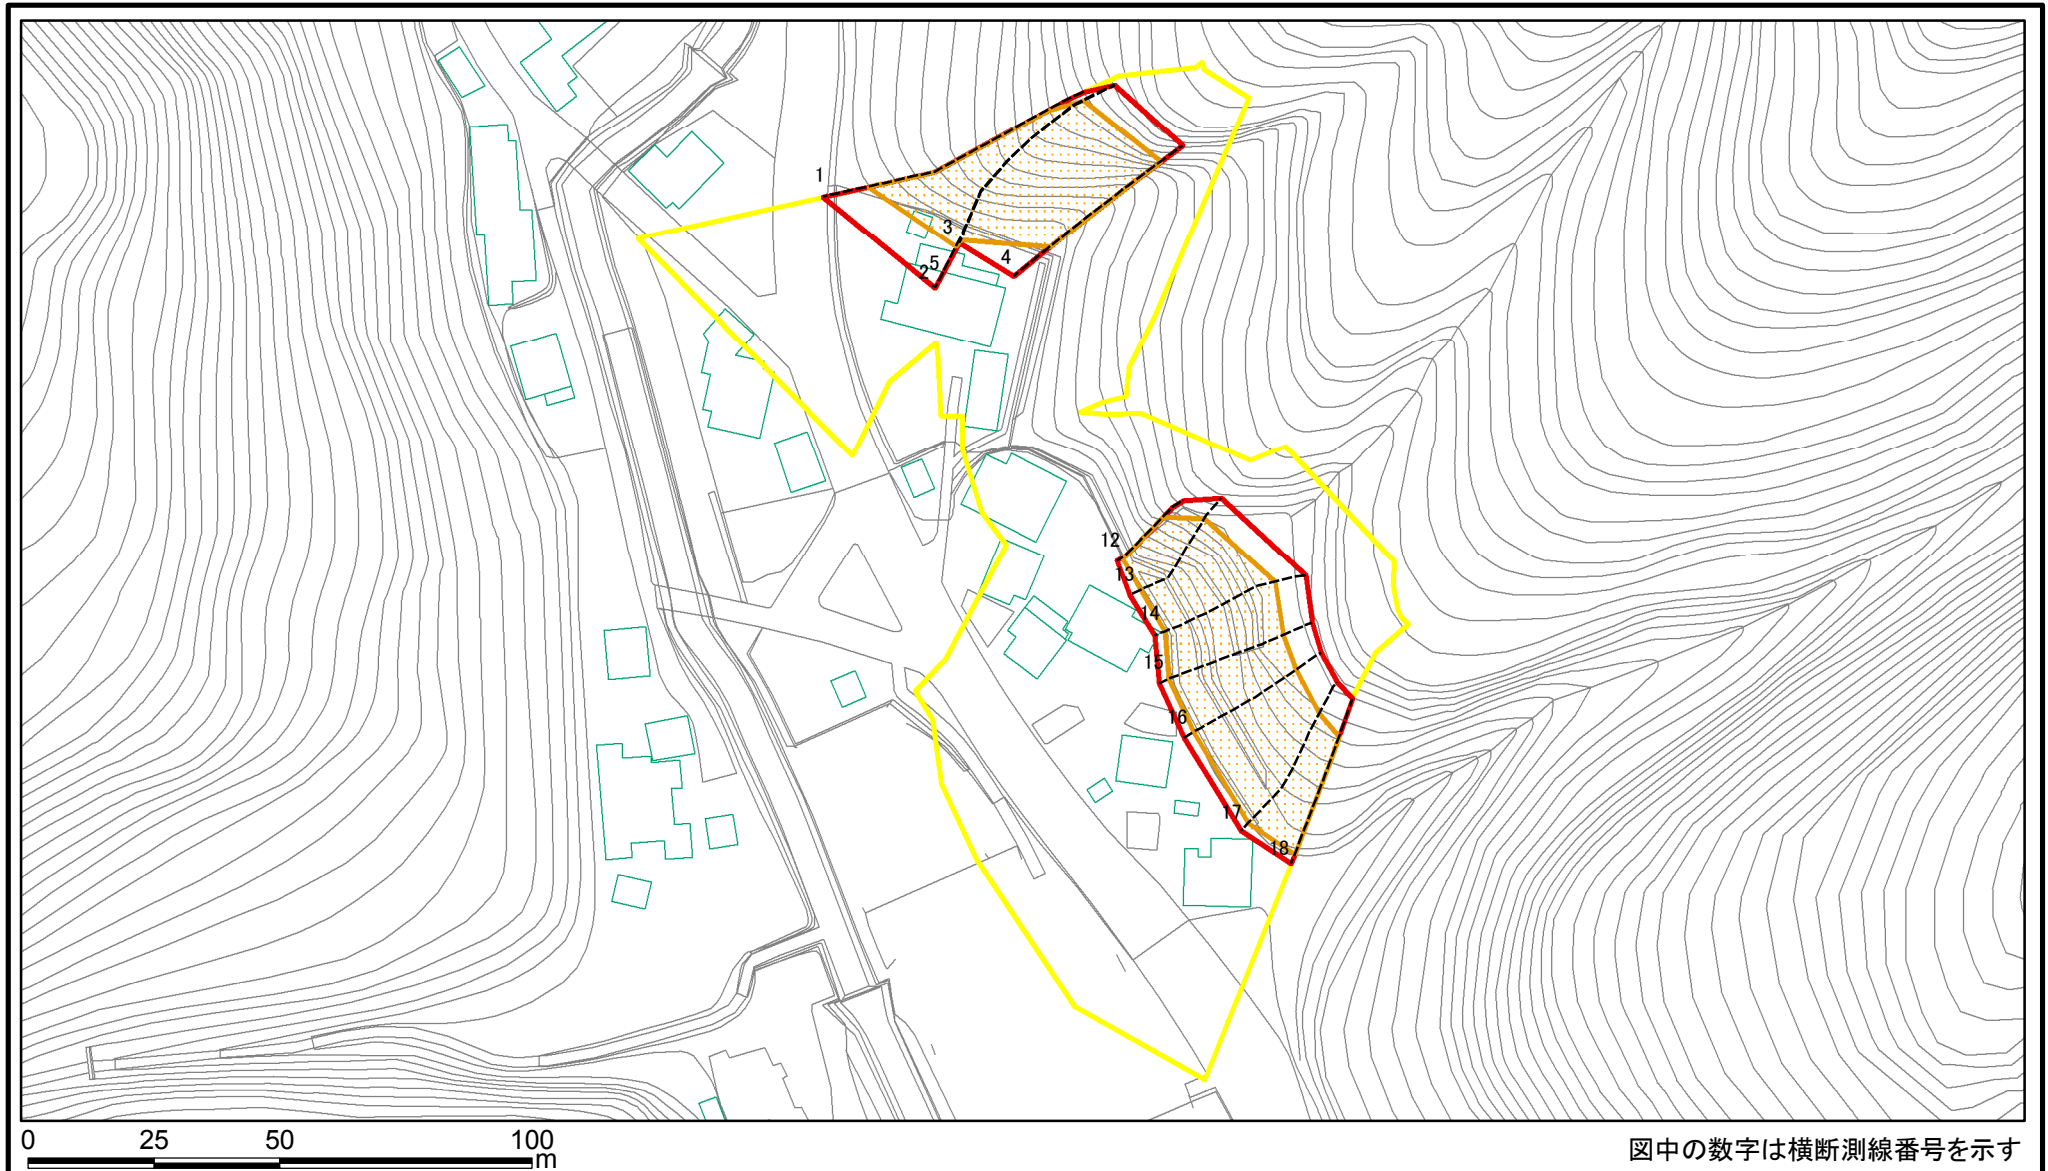
土砂災害警戒区域・土砂災害特別警戒区域
区域図(その2)

土砂災害防止法施行令第二条の基準に該当する区域

土砂災害防止法
施行令第三条の
基準に該当する
区域

土石等の(移動)高さが1m以下の場合、
土石等の移動による力が100kN/mを超える区域

土石等の堆積の高さが3mを超える区域
それ以外の区域

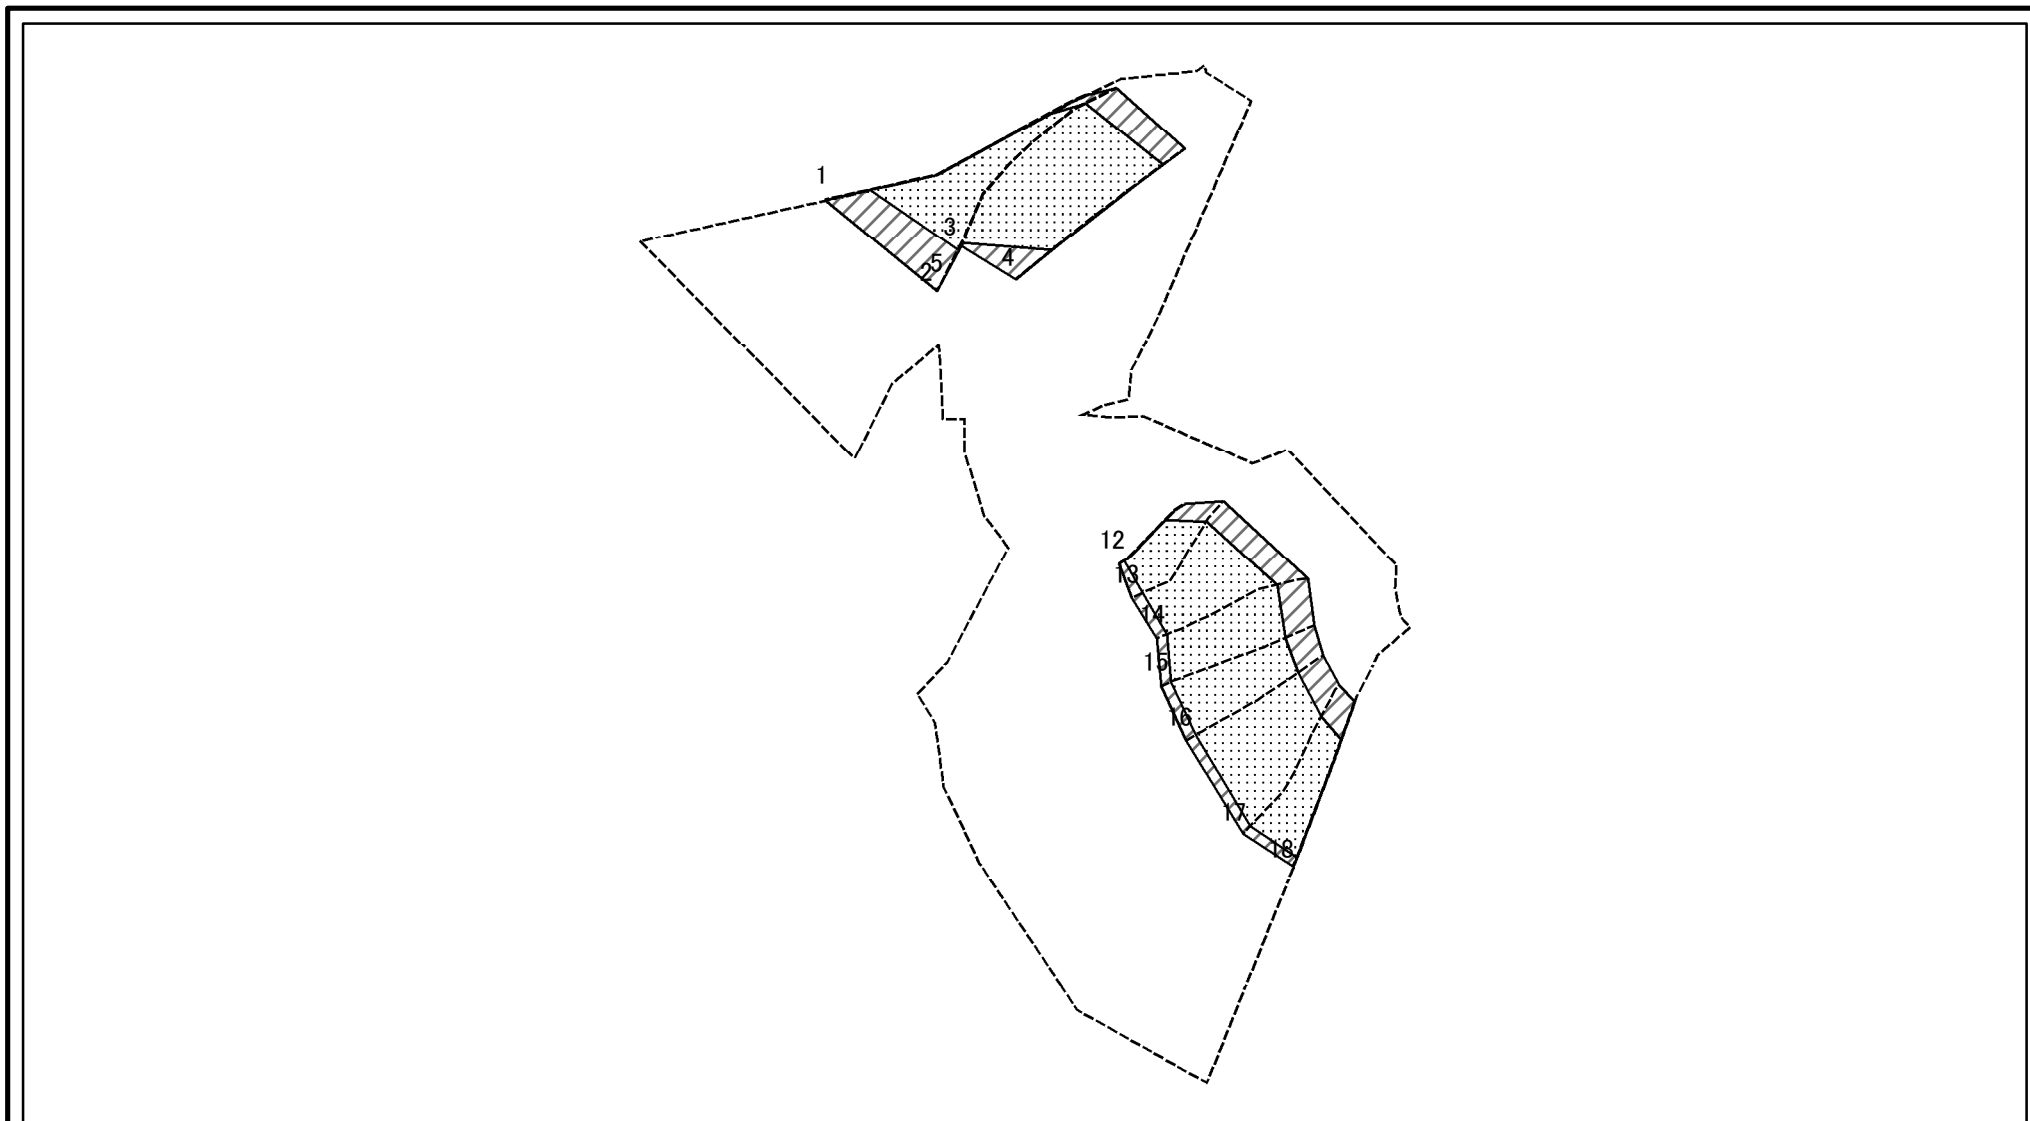
様式-2-2(急)
土砂災害特別警戒区域の区域区分図
(急傾斜地の崩壊に伴う土石等の移動により
建築物の地上部に作用すると想定される力)

図中の数字は横断測線番号を示す

土砂災害防止法施行令第二条の基準に該当する区域	
土砂災害防止法施行令第三条の基準に該当する区域	
それ以外の区域

横断測線の区間	土石等の移動により建築物の地上部に作用すると想定される力				土石等の堆積により建築物の地上部に作用すると想定される力				横断測線の区間	土石等の移動により建築物の地上部に作用すると想定される力				土石等の堆積により建築物の地上部に作用すると想定される力			
	土石等の(移動)高さが1m以下の場合、土石等の移動による力が100kN/m ² を超える区域		それ以外の区域		土石等の堆積の高さが3mを超える区域		それ以外の区域			土石等の(移動)高さが1m以下の場合、土石等の移動による力が100kN/m ² を超える区域		それ以外の区域		土石等の堆積の高さが3mを超える区域		それ以外の区域	
	力の大きさのうち最大のもの(kN/m ²)	土石等の高さ(m)	力の大きさのうち最大のもの(kN/m ²)	土石等の高さ(m)	力の大きさのうち最大のもの(kN/m ²)	土石等の高さ(m)	力の大きさのうち最大のもの(kN/m ²)	土石等の高さ(m)		力の大きさのうち最大のもの(kN/m ²)	土石等の高さ(m)	力の大きさのうち最大のもの(kN/m ²)	土石等の高さ(m)	力の大きさのうち最大のもの(kN/m ²)	土石等の高さ(m)	力の大きさのうち最大のもの(kN/m ²)	土石等の高さ(m)
1 ~ 2	154.57	1.00	100.00	1.00	-	-	15.37	2.87	~								
2 ~ 3	154.85	1.00	100.00	1.00	-	-	15.39	2.88	~								
3 ~ 4	164.37	1.00	100.00	1.00	-	-	16.05	3.00	~								
4 ~ 5	164.37	1.00	100.00	1.00	-	-	16.05	3.00	~								
5 ~ 6	-	-	-	-	-	-	-	-	~								
6 ~ 7	-	-	-	-	-	-	-	-	~								
7 ~ 8	-	-	66.41	1.00	-	-	8.68	1.62	~								
8 ~ 9	-	-	66.41	1.00	-	-	8.68	1.62	~

9 ~ 10	-	-	57.96	1.00	-	-	5.52	1.03	~								
10 ~ 11	-	-	-	-	-	-	-	-	~								
11 ~ 12	-	-	100.00	1.00	-	-	12.63	2.36	~								
12 ~ 13	158.75	1.00	100.00	1.00	-	-	14.57	2.72	~								
13 ~ 14	158.75	1.00	100.00	1.00	-	-	14.57	2.72	~								
14 ~ 15	152.52	1.00	100.00	1.00	-	-	13.50	2.52	~								
15 ~ 16	154.22	1.00	100.00	1.00	-	-	13.65	2.55	~								
16 ~ 17	154.22	1.00	100.00	1.00	-	-	13.65	2.55	~								
17 ~ 18	147.28	1.00	100.00	1.00	-	-	13.08	2.44	~								
~									~								
~									~								
~									~								
~									~								
~									~								
~									~								
~									~								
~									~								
~									~

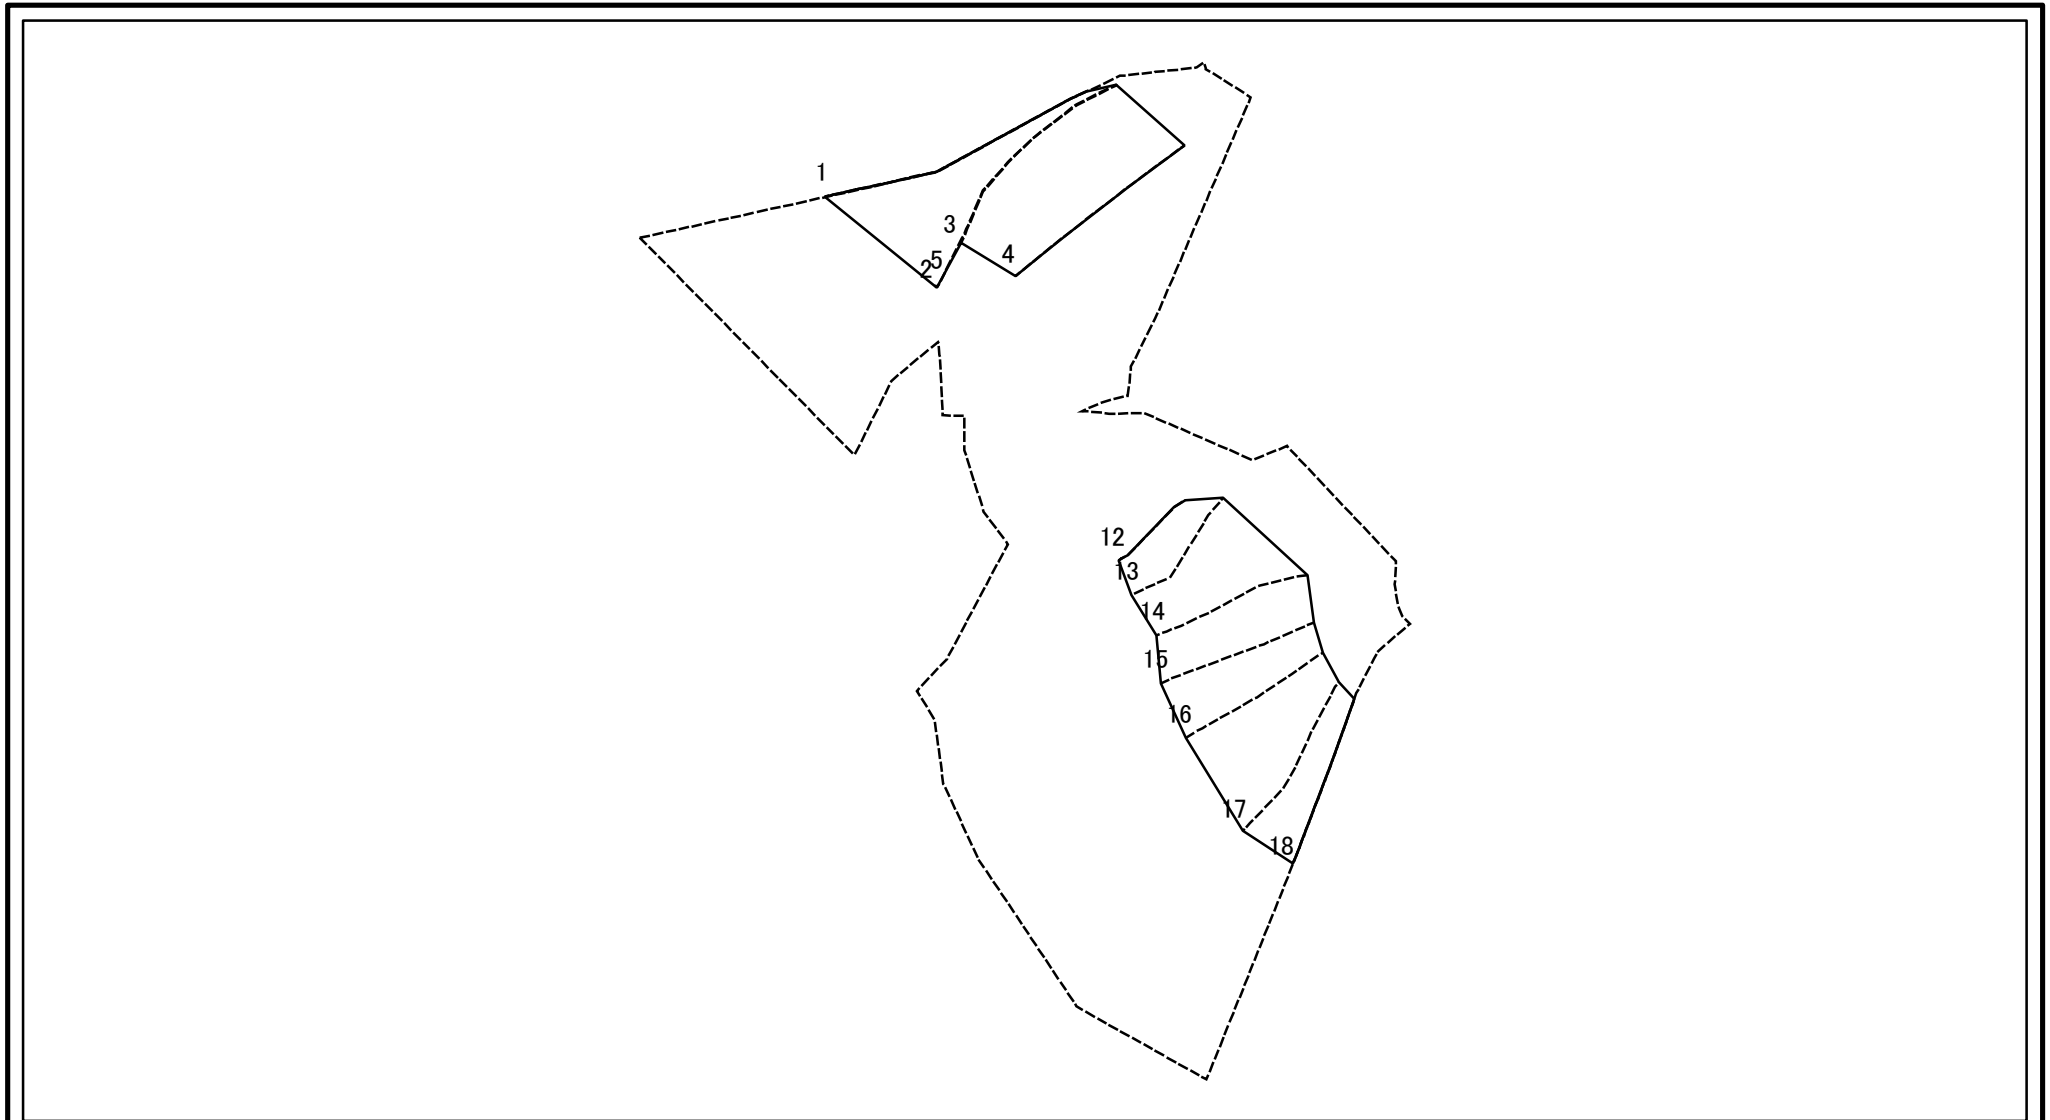
図中の数字は横断測線番号を示す

様式-2-3(急) 土砂災害特別警戒区域の区域区分図 (急傾斜地の崩壊に伴う土石等の堆積により 建築物の地上部に作用すると想定される力)	土砂災害防止法施行令第二条の基準に該当する区域			N 縮尺 1:1,500	自然現象の種類	急傾斜地の崩壊	箇所番号	1756
	土砂災害防止法施行令第三条の基準に該当する区域	土石等の堆積の高さが3mを超える区域			告示番号		箇所名	小川(1)
		それ以外の区域			告示年月日		所在地	富山県氷見市味川
