土砂災害警戒区域等の指定の公示に係る図書(その1)

様式 - 1(急)
土砂災害警戒区域・土砂災害特別警戒区域
位置図

急傾斜地の崩壊
J331
谷屋(13)
富山県氷見市谷屋

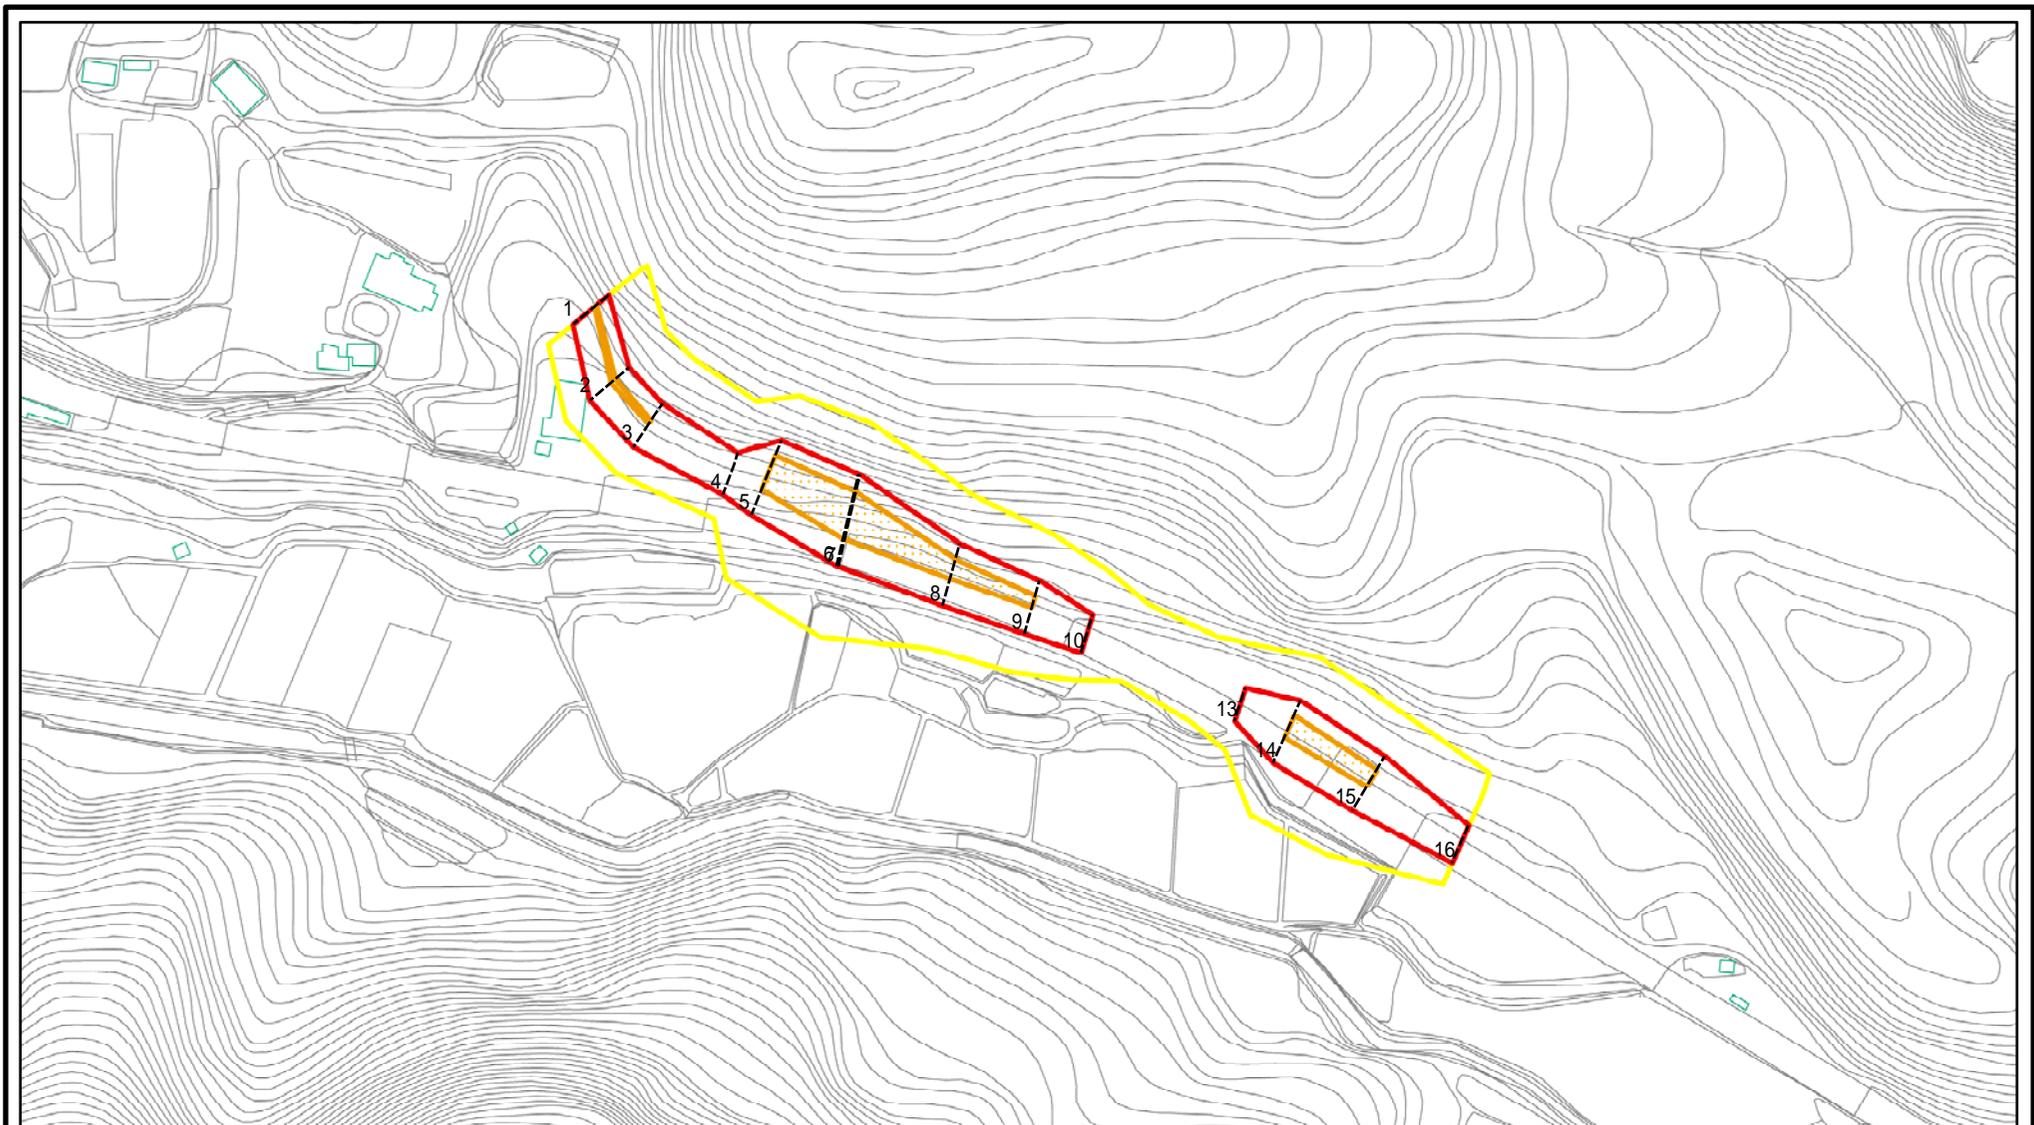
土砂災害警戒区域・土砂災害特別警戒区域
区域図(その1)

図中の数字は横断測線番号を示す

土砂災害防止法施行令第二条の基準に該当する区域	
土砂災害防止法施行令第三条の基準に該当する区域	
それ以外の区域

土
縮尺
1:2,500

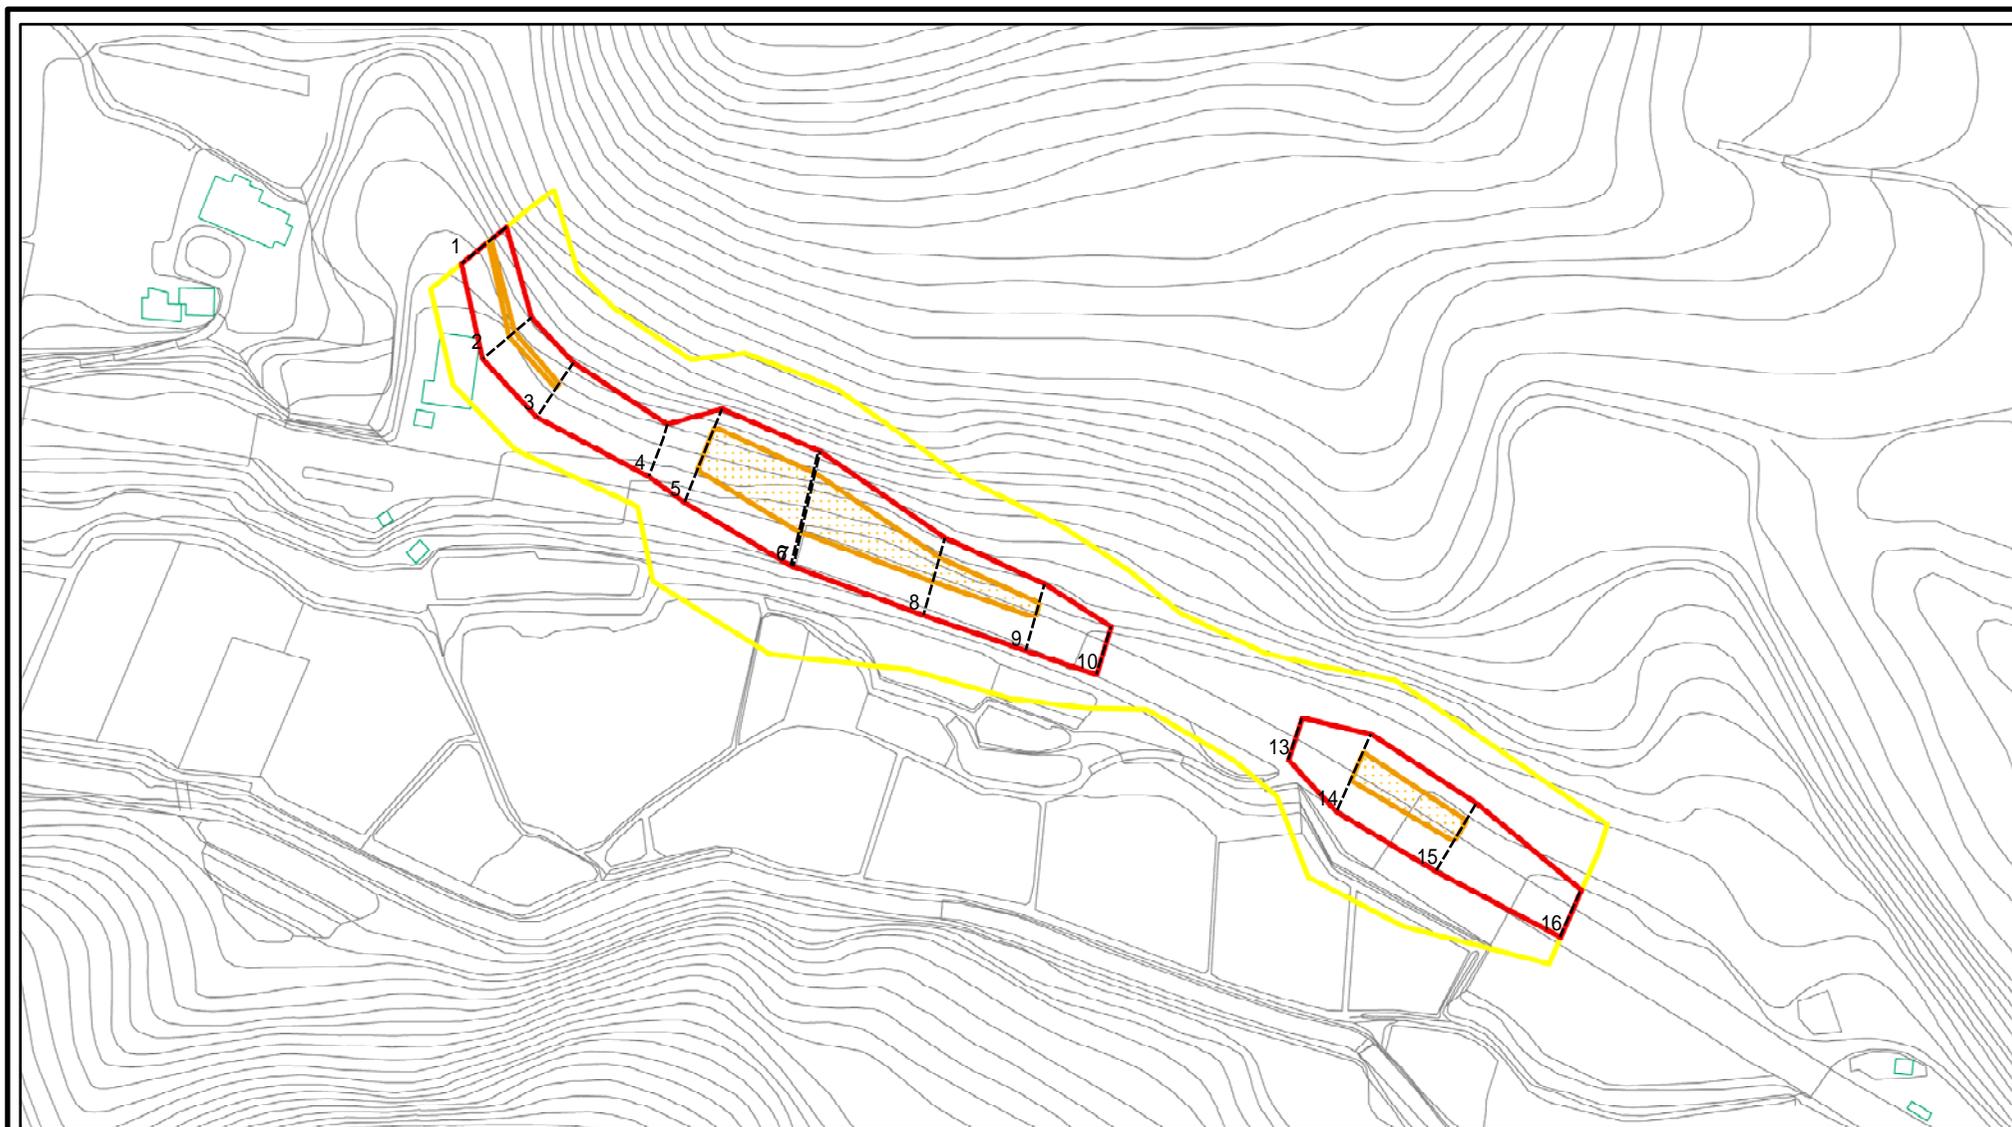
区域図(その2)

図中の数字は横断測線番号を示す

土砂災害防止法施行令第二条の基準に該当する区域

土砂災害防止法
施行令第三条の
基準に該当する
区域

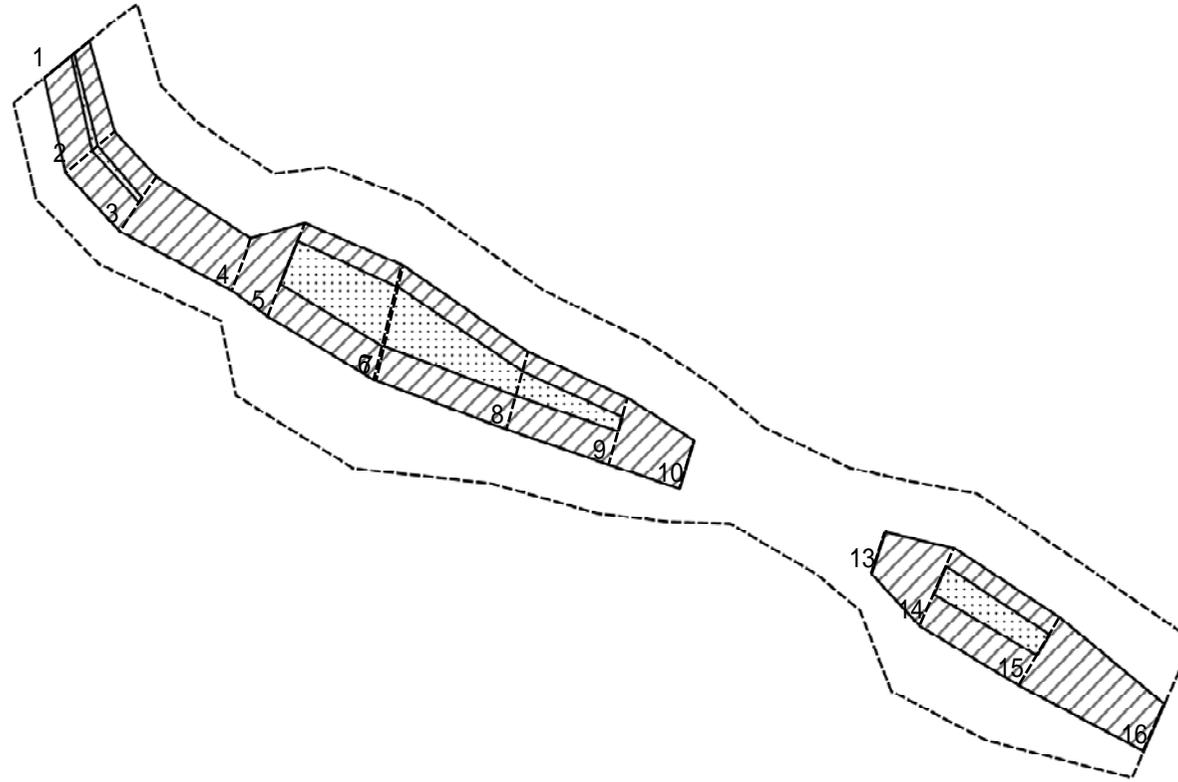
様式 - 2 - 2 (急)
 土砂災害特別警戒区域の区域区分図
 (急傾斜地の崩壊に伴う土石等の移動により
 建築物の地上部に作用すると想定される力)

図中の数字は横断測線番号を示す

土砂災害防止法施行令第二条の基準に該当する区域	
土砂災害防止法施行令第三条の基準に該当する区域	
それ以外の区域

横断測線の区間	土石等の移動により建築物の地上部に作用すると想定される力				土石等の堆積により建築物の地上部に作用すると想定される力				横断測線の区間	土石等の移動により建築物の地上部に作用すると想定される力				土石等の堆積により建築物の地上部に作用すると想定される力			
	土石等の(移動)高さが1m以下の場合、土石等の移動による力が100kN/m ² を超える区域		それ以外の区域		土石等の堆積の高さが3mを超える区域		それ以外の区域			土石等の(移動)高さが1m以下の場合、土石等の移動による力が100kN/m ² を超える区域		それ以外の区域		土石等の堆積の高さが3mを超える区域		それ以外の区域	
	力の大きさのうち最大のもの(kN/m ²)	土石等の高さ(m)	力の大きさのうち最大のもの(kN/m ²)	土石等の高さ(m)	力の大きさのうち最大のもの(kN/m ²)	土石等の高さ(m)	力の大きさのうち最大のもの(kN/m ²)	土石等の高さ(m)		力の大きさのうち最大のもの(kN/m ²)	土石等の高さ(m)	力の大きさのうち最大のもの(kN/m ²)	土石等の高さ(m)	力の大きさのうち最大のもの(kN/m ²)	土石等の高さ(m)	力の大きさのうち最大のもの(kN/m ²)	土石等の高さ(m)
1 ~ 2	106.56	1.00	100.00	1.00	—	—	11.82	2.21	~								
2 ~ 3	106.56	1.00	100.00	1.00	—	—	10.80	2.02	~								
3 ~ 4	—	—	100.00	1.00	—	—	8.19	1.53	~								
4 ~ 5	—	—	100.00	1.00	—	—	12.57	2.35	~								
5 ~ 6	141.32	1.00	100.00	1.00	—	—	12.57	2.35	~								
6 ~ 7	141.32	1.00	100.00	1.00	—	—	11.55	2.16	~								
7 ~ 8	141.30	1.00	100.00	1.00	—	—	10.82	2.02	~

8 ~ 9	122.51	1.00	100.00	1.00	—	—	9.25	1.73	~								
9 ~ 10	—	—	100.00	1.00	—	—	9.53	1.78	~								
10 ~ 11	—	—	—	—	—	—	—	—	~								
11 ~ 12	—	—	—	—	—	—	—	—	~								
12 ~ 13	—	—	—	—	—	—	—	—	~								
13 ~ 14	—	—	100.00	1.00	—	—	12.08	2.26	~								
14 ~ 15	128.99	1.00	100.00	1.00	—	—	12.08	2.26	~								
15 ~ 16	—	—	100.00	1.00	—	—	9.49	1.77	~								
~									~								
~									~								
~									~								
~									~								
~									~								
~									~								
~									~								
~									~								
~									~								
~									~								
~									~								
~									~								
~									~								
~									~

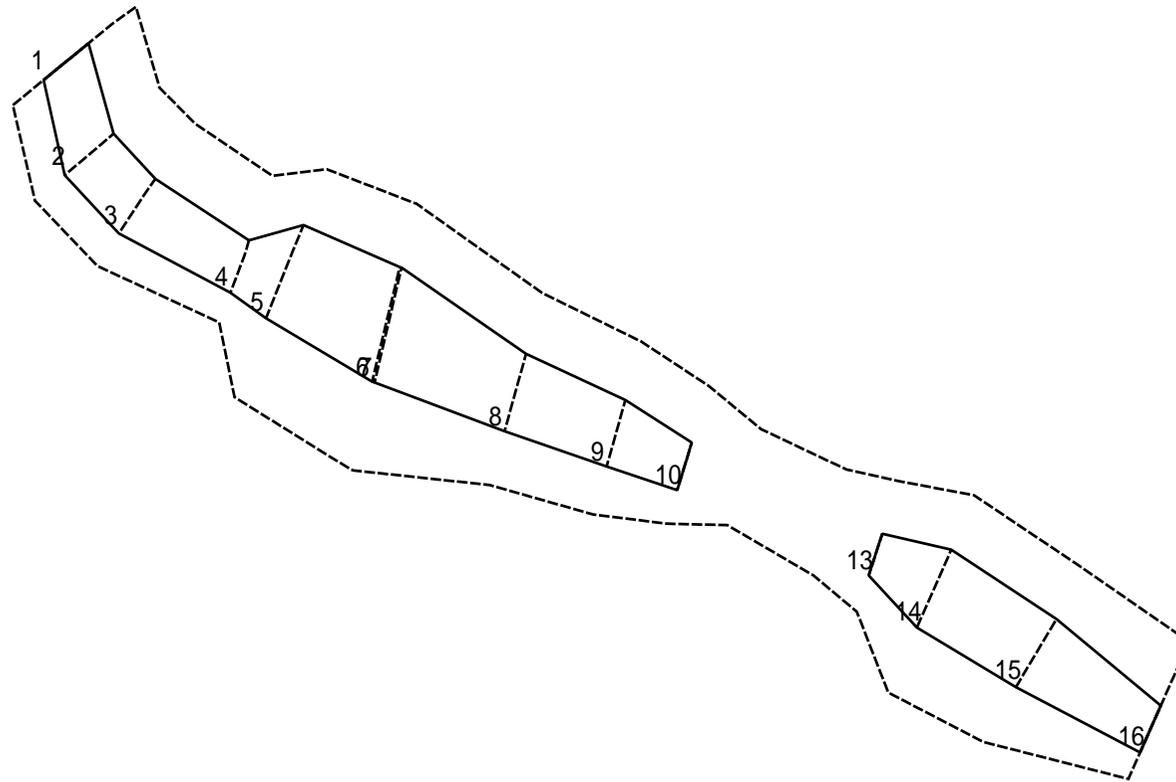
様式 - 2 - 3 (急)
 土砂災害特別警戒区域の区域区分図
 (急傾斜地の崩壊に伴う土石等の堆積により
 建築物の地上部に作用すると想定される力)

図中の数字は横断測線番号を示す

土砂災害防止法施行令第二条の基準に該当する区域	
土砂災害防止法施行令第三条の基準に該当する区域	
それ以外の区域
