土砂災害警戒区域等の指定の公示に係る図書(その1)

様式-1(急) 土砂災害警戒区域・土砂災害特別警戒区域 位置図	自然現象の種類	急傾斜地の崩壊
	箇所番号	2317
	箇所名	野下(1)
	所在地	富山県南砺市城端

様式-2(急)
土砂災害警戒区域・土砂災害特別警戒区域
区域図(その1)

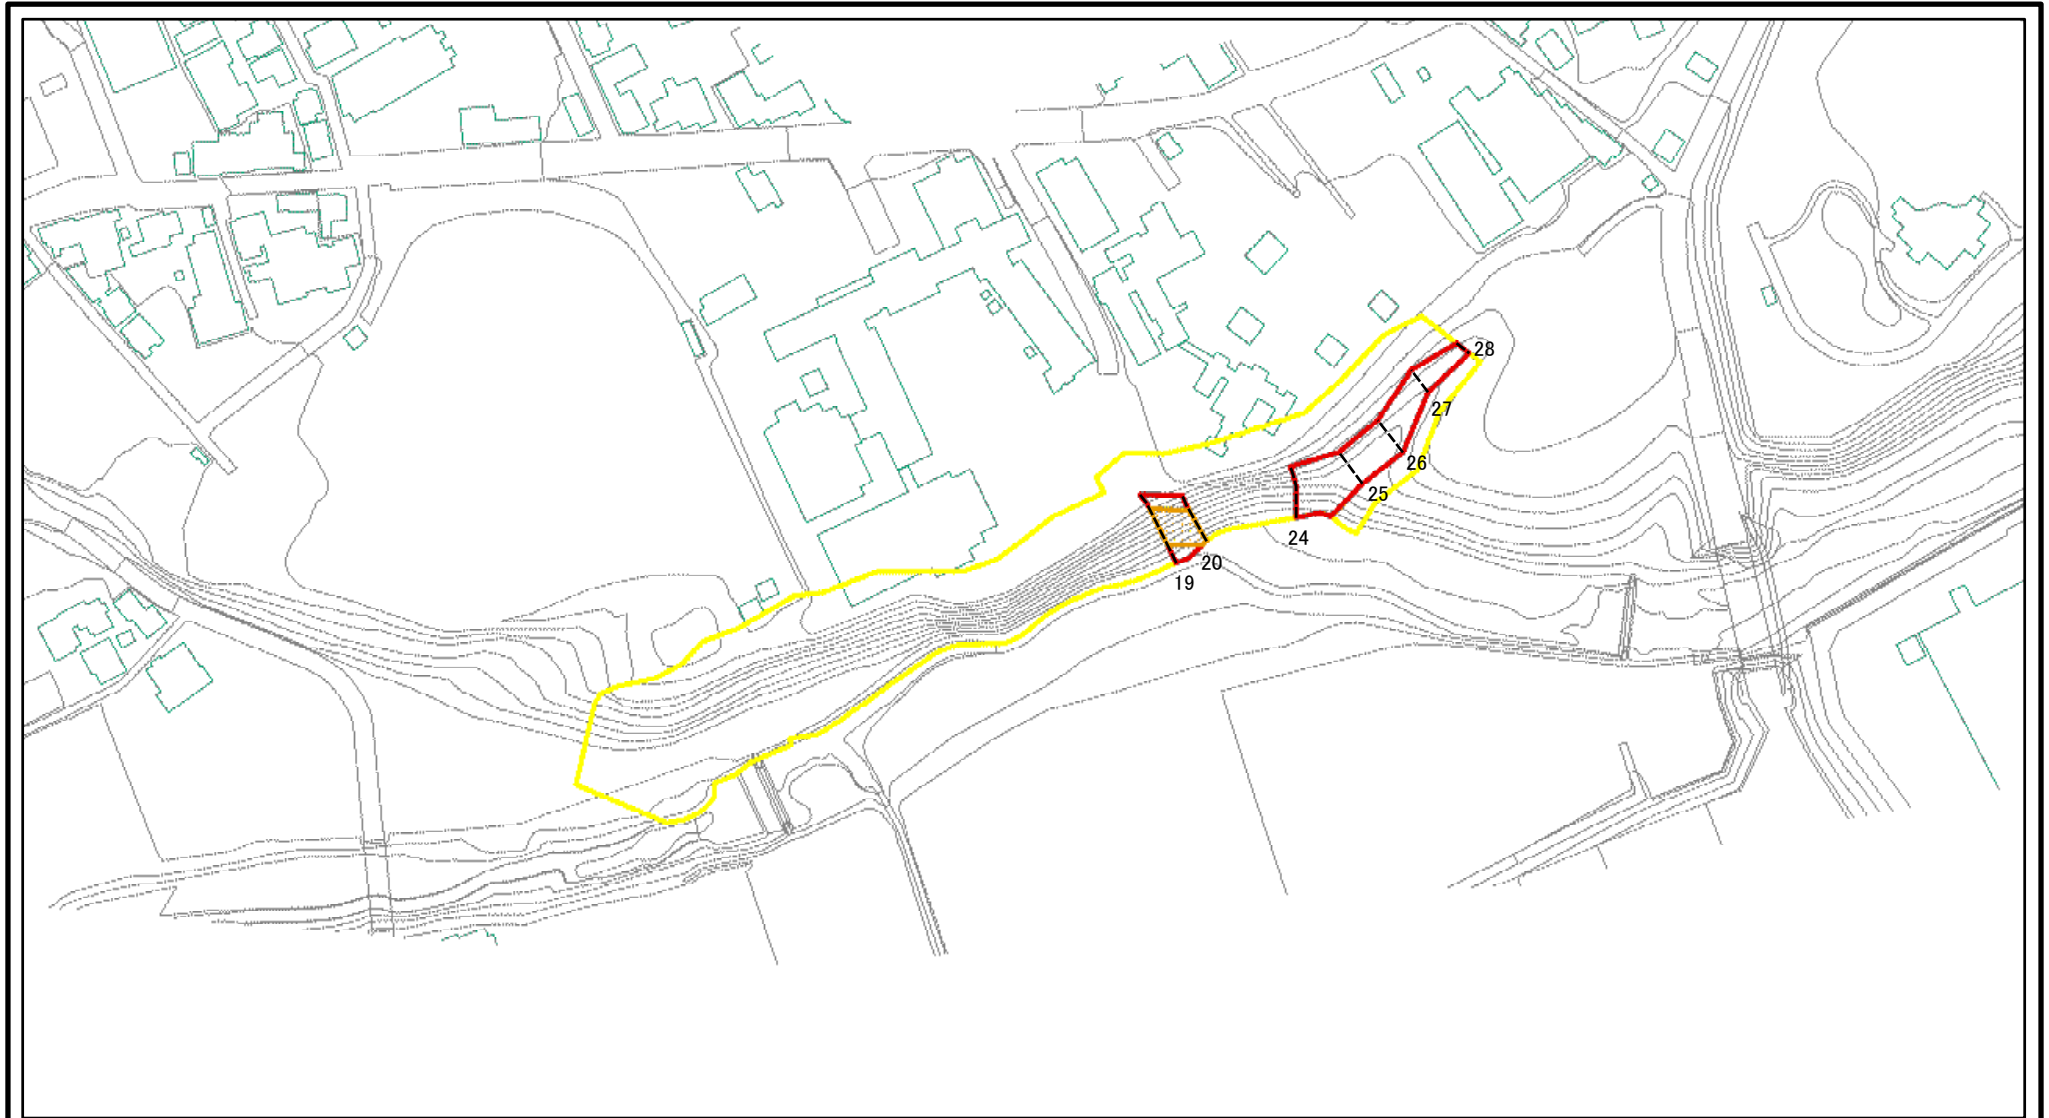
図中の数字は横断測線番号を示す

土砂災害防止法施行令第二条の基準に該当する区域	
土砂災害防止法施行令第三条の基準に該当する区域	
それ以外の区域

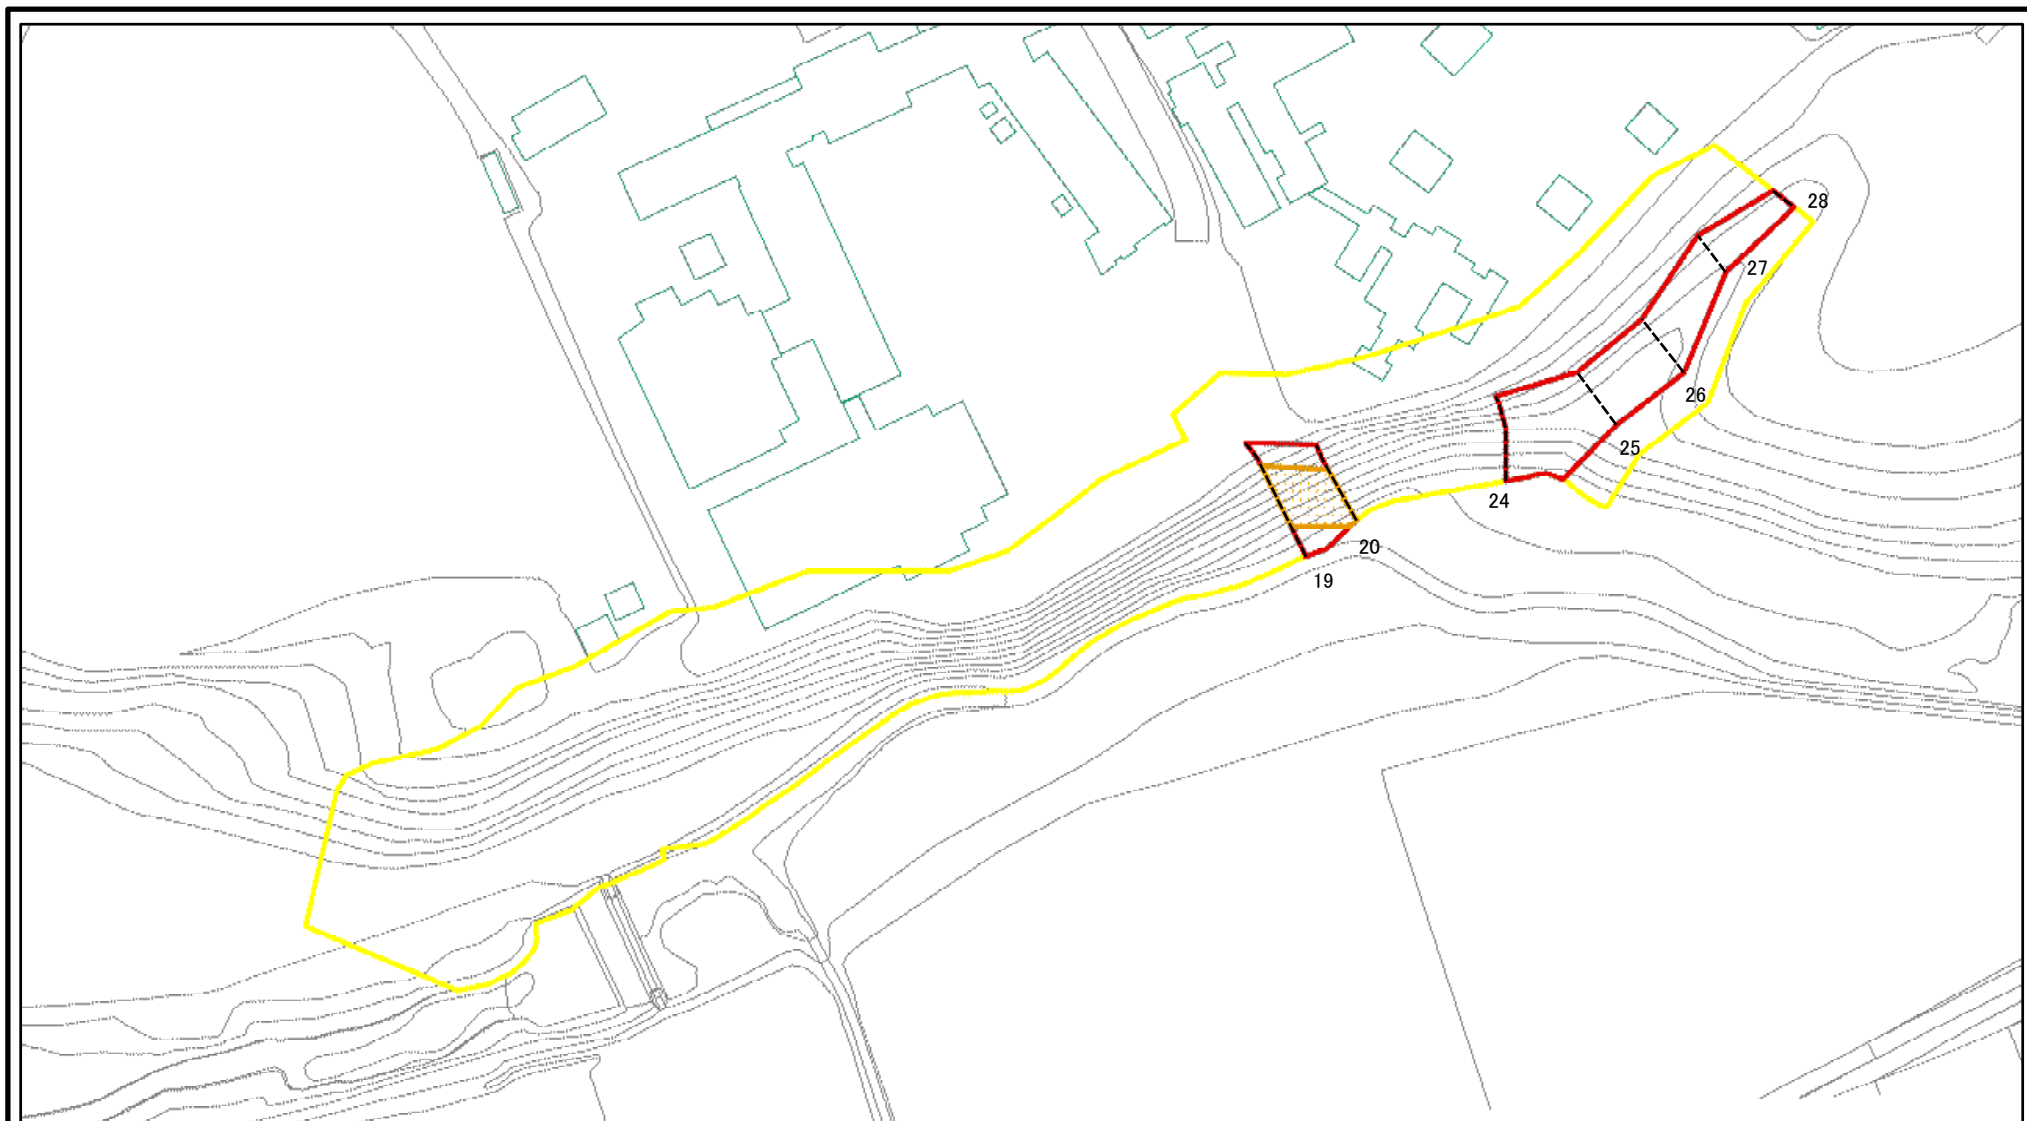
様式-2-1(急)

図中の数字は横断測線番号を示す

土砂災害警戒区域・土砂災害特別警戒区域

区域図(その2)

土砂災害防止法施行令第二条の基準に該当する区域	
土砂災害防止法施行令第三条の基準に該当する区域	
それ以外の区域

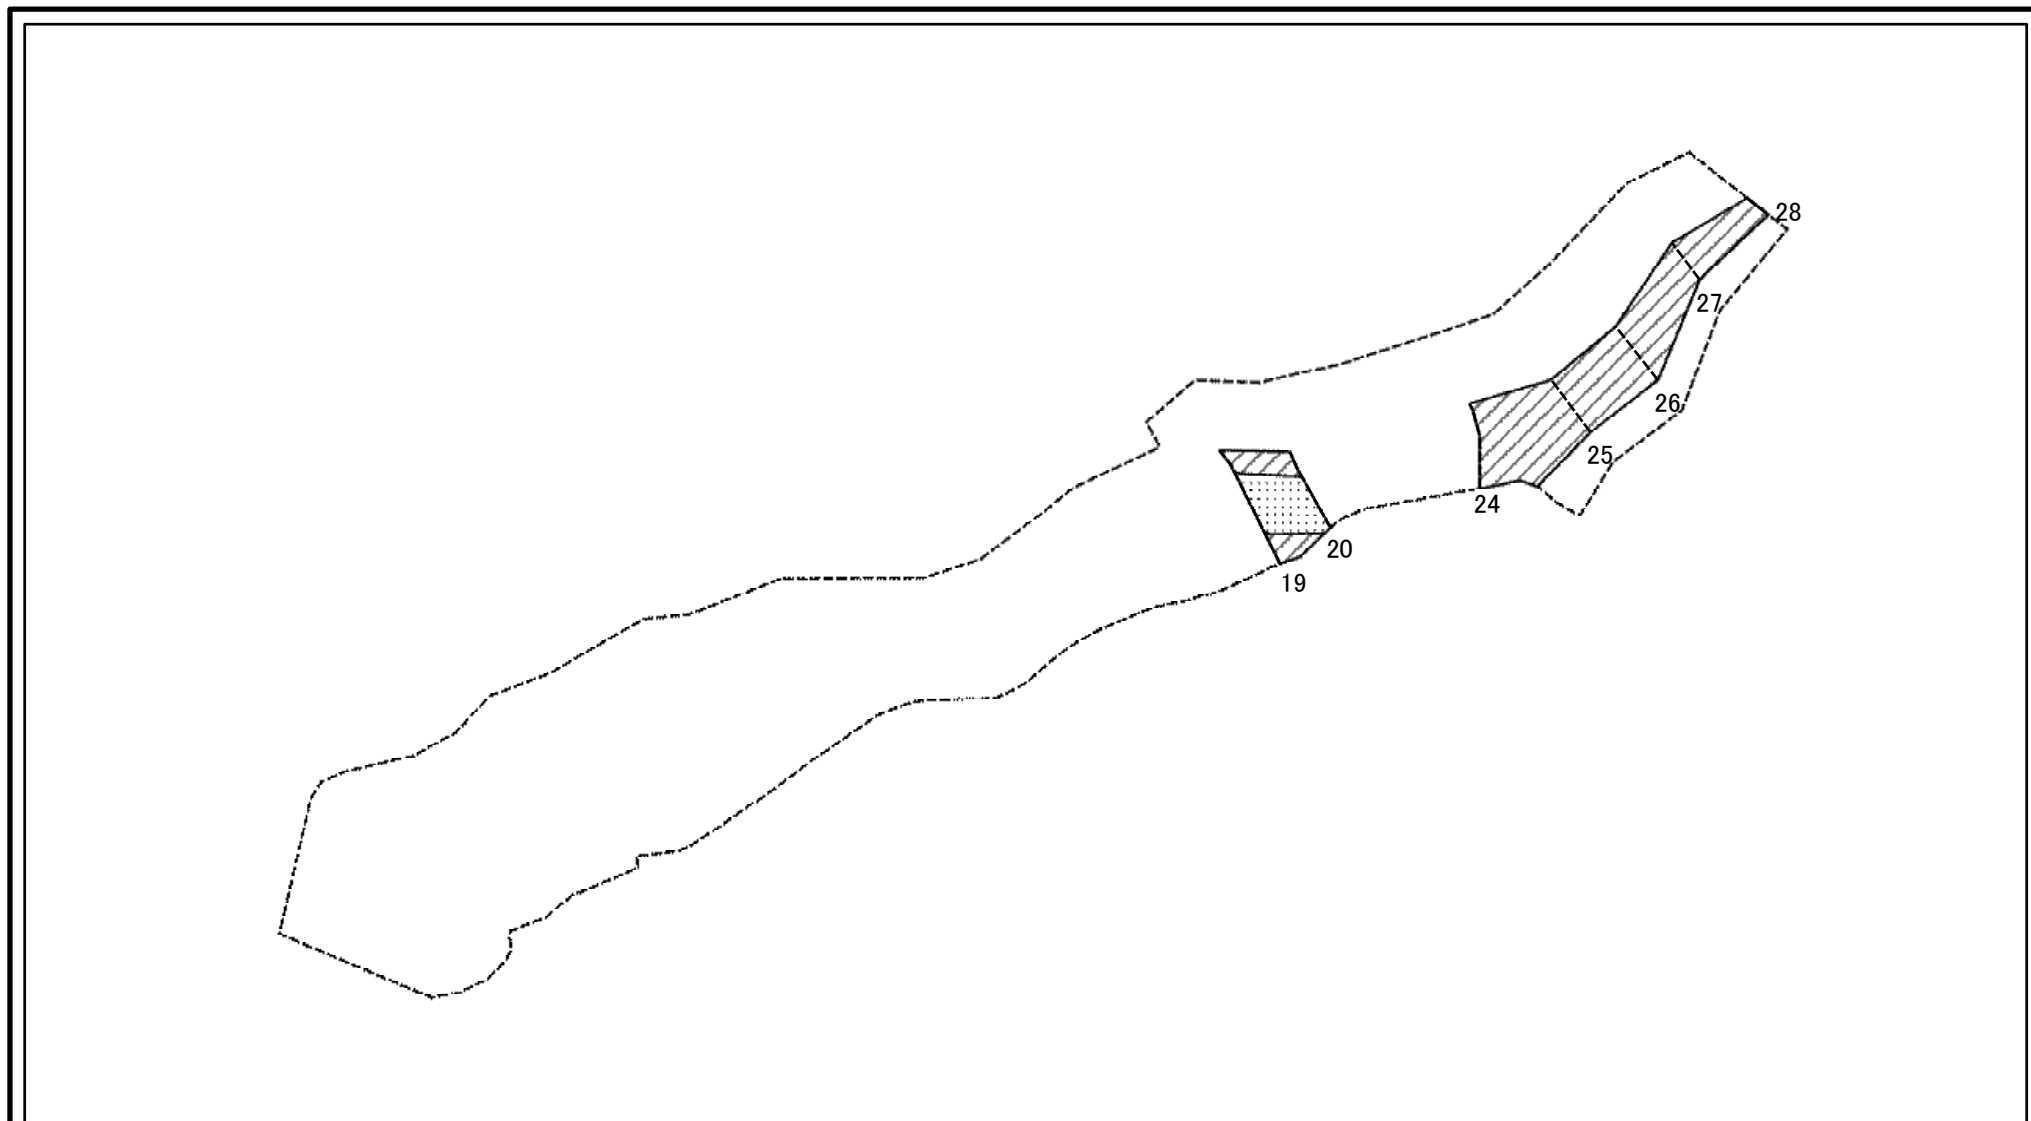
図中の数字は横断測線番号を示す

様式-2-2(急) 土砂災害特別警戒区域の区域区分図 (急傾斜地の崩壊に伴う土石等の移動により 建築物の地上部に作用すると想定される力)	土砂災害防止法施行令第二条の基準に該当する区域		 縮尺 1:1,500	自然現象の種類	急傾斜地の崩壊	箇所番号	2317
	土砂災害防止法施行令第三条の基準に該当する区域			告示番号		箇所名	野下(1)
	それ以外の区域			告示年月日		所在地	富山県南砺市城端

土石等の移動により建築物の地上部に作用すると想定される力				土石等の堆積により建築物の地上部に作用すると想定される力				横断測線の区間	土石等の移動により建築物の地上部に作用すると想定される力				土石等の堆積により建築物の地上部に作用すると想定される力			
	土石等の(移動)高さが1m以下の場合、土石等の移動による力が100kN/m ² を超える区域		それ以外の区域		土石等の堆積の高さが3mを超える区域		それ以外の区域			土石等の(移動)高さが1m以下の場合、土石等の移動による力が100kN/m ² を超える区域		それ以外の区域		土石等の堆積の高さが3mを超える区域		それ以外の区域	
	力の大きさのうち最大のもの(kN/m ²)	土石等の高さ(m)	力の大きさのうち最大のもの(kN/m ²)	土石等の高さ(m)	力の大きさのうち最大のもの(kN/m ²)	土石等の高さ(m)	力の大きさのうち最大のもの(kN/m ²)	土石等の高さ(m)		力の大きさのうち最大のもの(kN/m ²)	土石等の高さ(m)	力の大きさのうち最大のもの(kN/m ²)	土石等の高さ(m)	力の大きさのうち最大のもの(kN/m ²)	土石等の高さ(m)	力の大きさのうち最大のもの(kN/m ²)	土石等の高さ(m)
1 ~ 2	-	-	-	-	-	-	-	-	27 ~ 28	-	-	74.77	1.00	-	-	10.60	1.98
2 ~ 3	-	-	-	-	-	-	-	-	-	-	-	-	-	-	-	-	
3 ~ 4	-	-	-	-	-	-	-	-	-	-	-	-	-	-	-	-	
4 ~ 5	-	-	-	-	-	-	-	-	-	-	-	-	-	-	-	-	
5 ~ 6	-	-	-	-	-	-	-	-	-	-	-	-	-	-	-	-	
6 ~ 7	-	-	-	-	-	-	-	-	-	-	-	-	-	-	-	-	
7 ~ 8	-	-	-	-	-	-	-	-	-	-	-	-	-	-	-	-	
8 ~ 9	-	-	-	-	-	-	-	-	-	-	-	-	-	-	-	-	
9 ~ 10	-	-	-	-	-	-	-	-	-	-	-	-	-	-	-	-

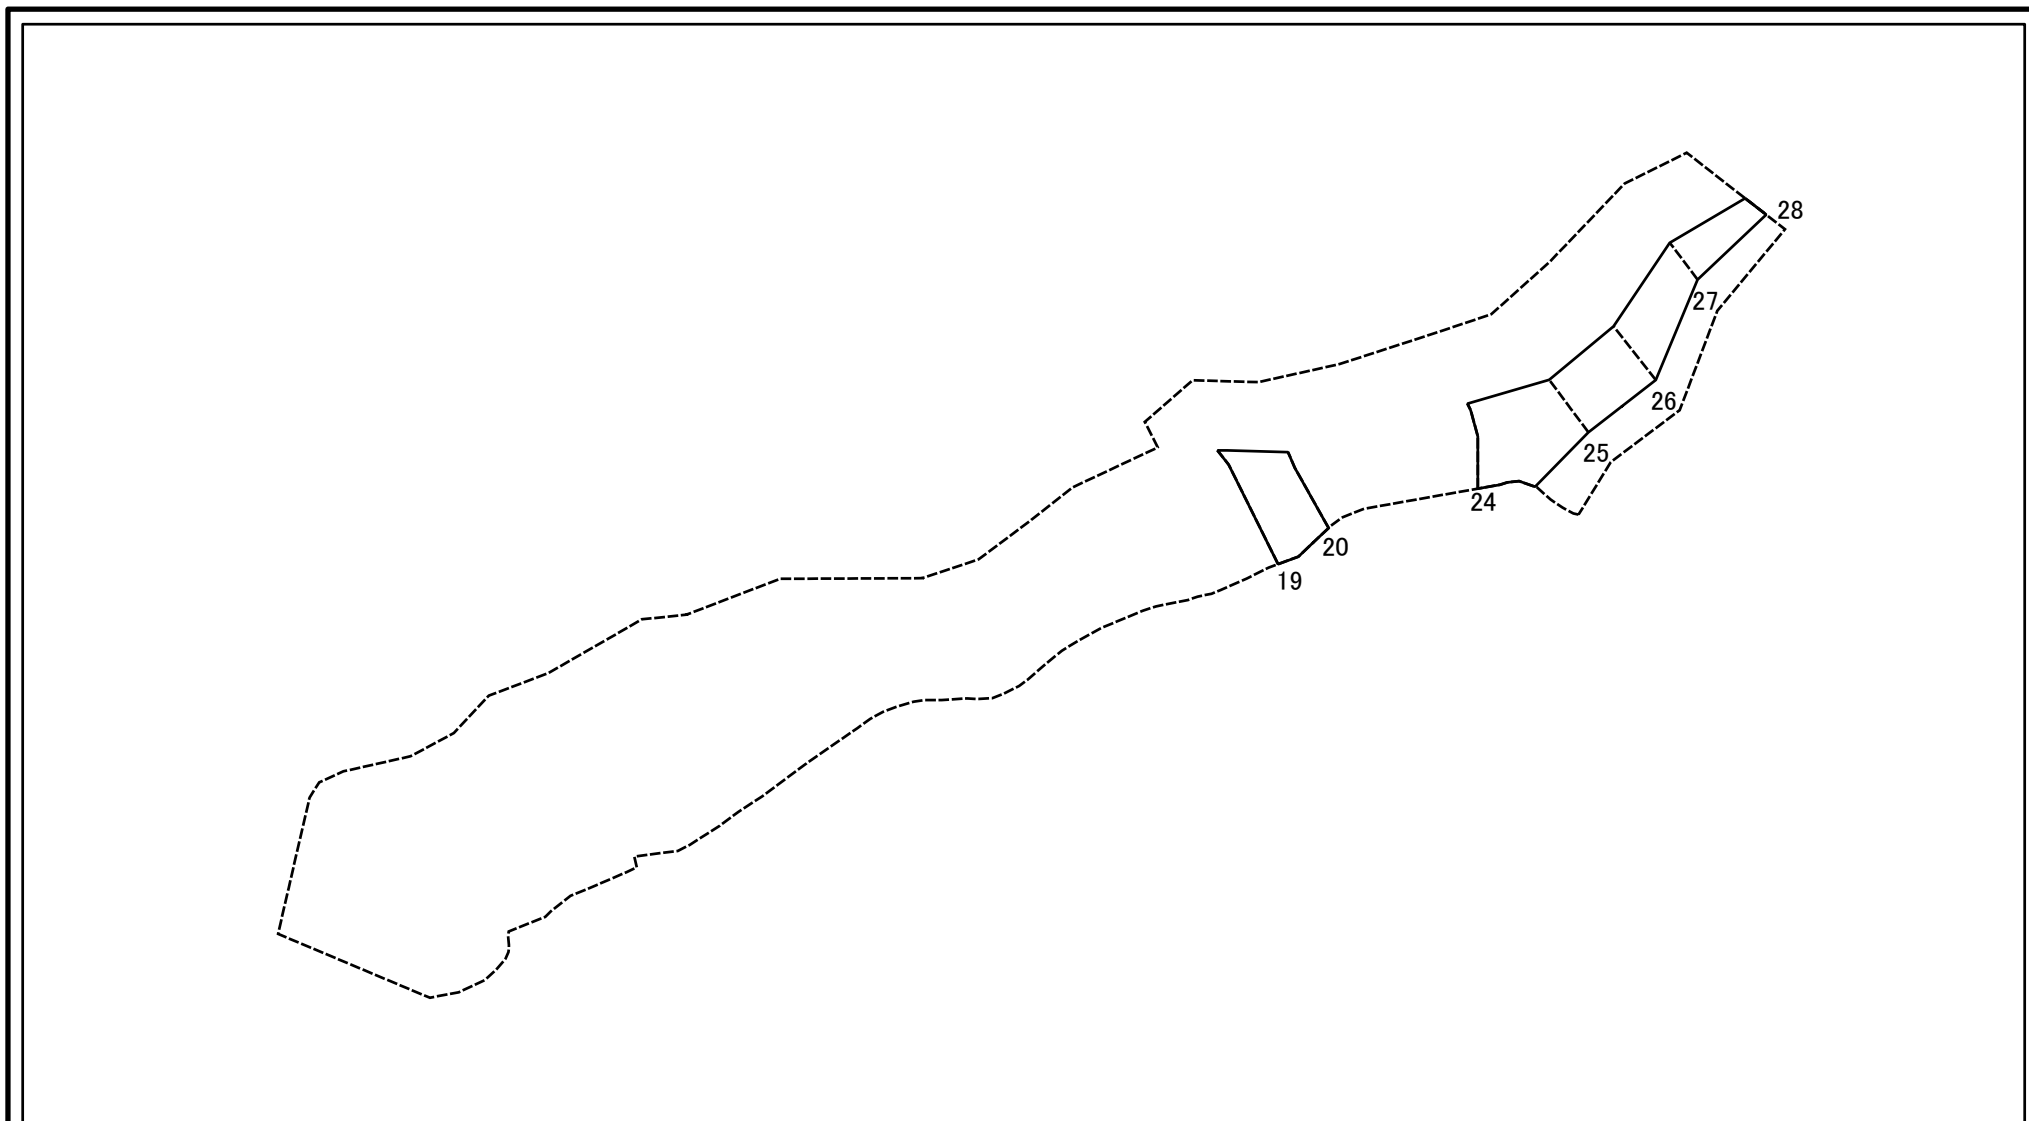
図中の数字は横断測線番号を示す

様式-2-3(急)
土砂災害特別警戒区域の区域区分図
(急傾斜地の崩壊に伴う土石等の堆積により
建築物の地上部に作用すると想定される力)

土砂災害防止法施行令第二条の基準に該当する区域	
土砂災害防止法施行令第三条の基準に該当する区域	
それ以外の区域
