土砂災害警戒区域等の指定の公示に係る図書（その1）

様式 - 1 (急)
土砂災害警戒区域・土砂災害特別警戒区域
位置図

自然現象の種類	急傾斜地の崩壊
箇所番号	2362
箇所名	北島
所在地	富山県南砺市利賀村北島

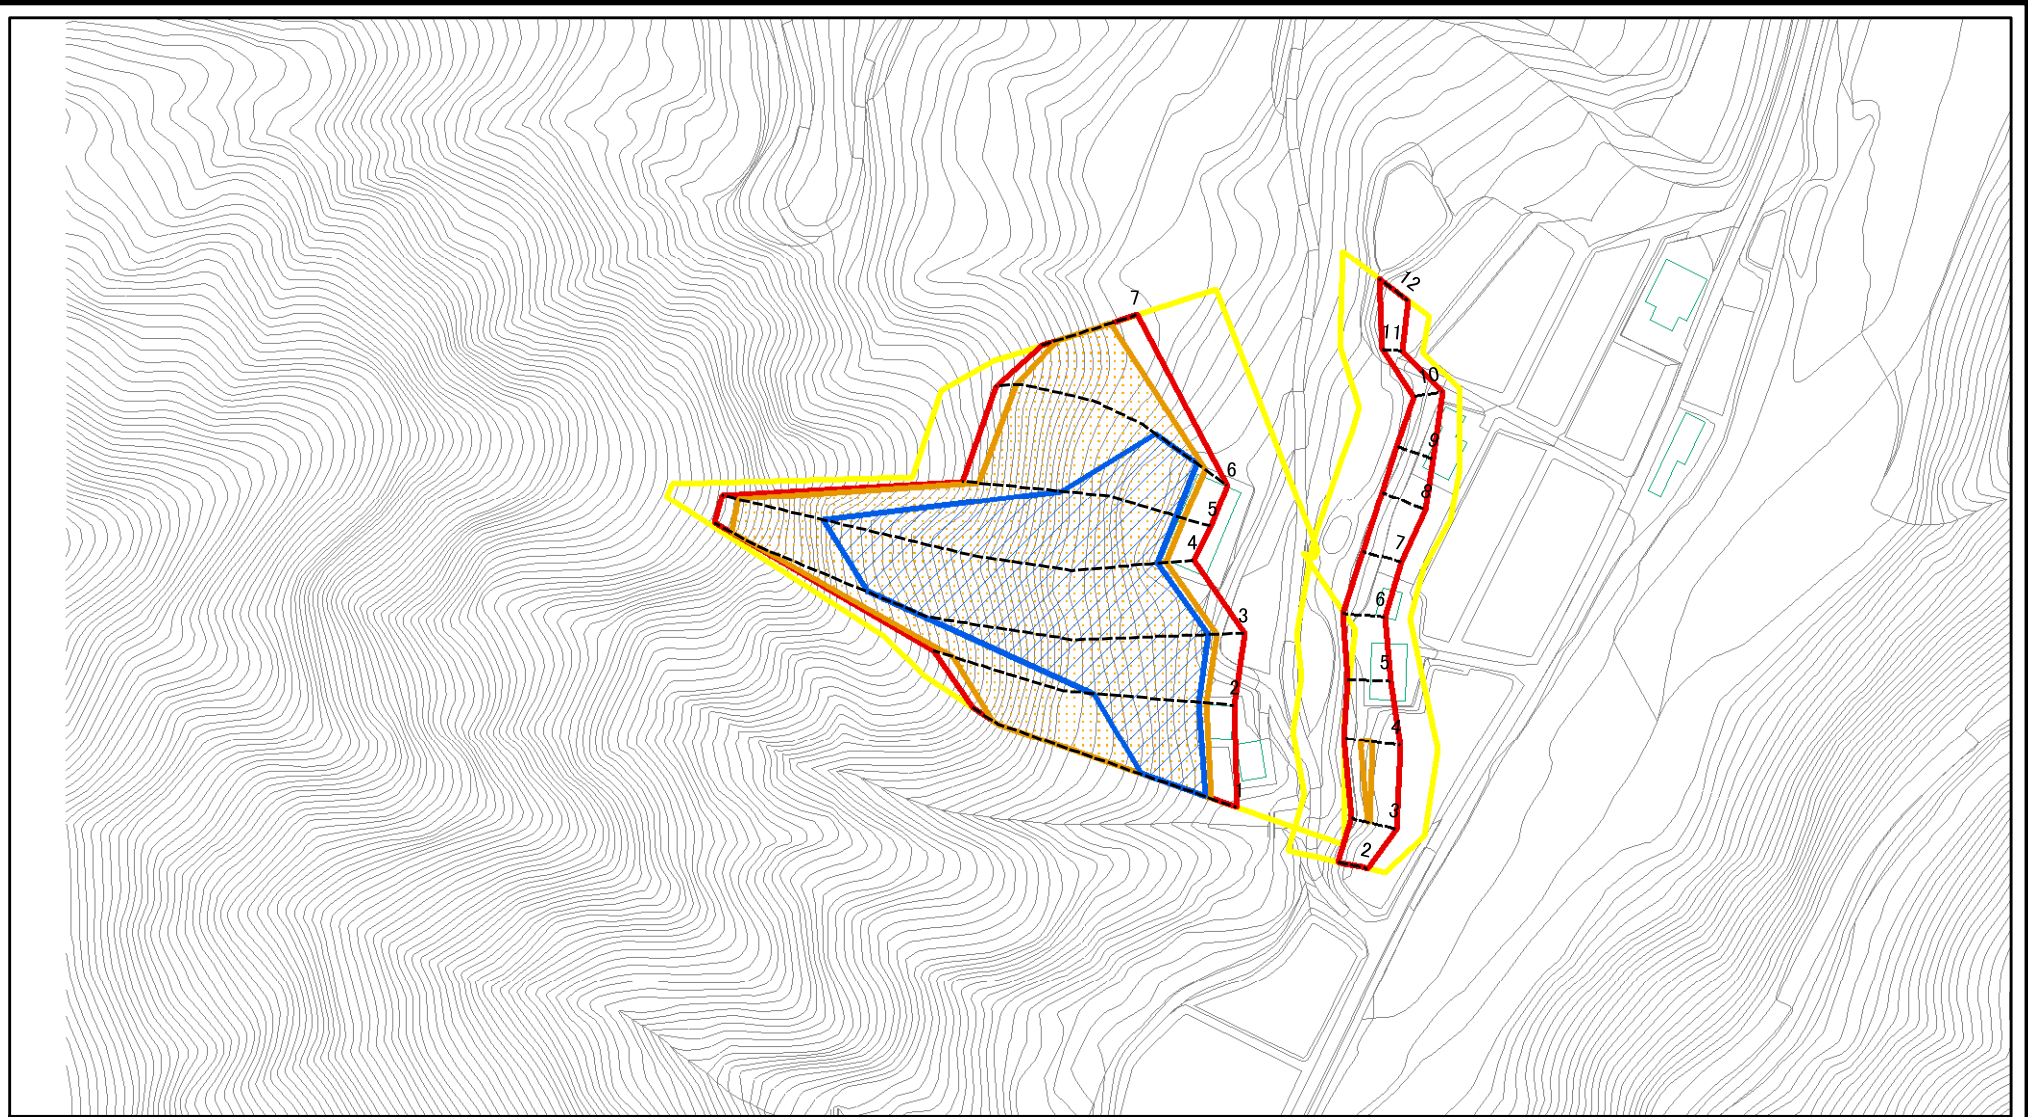
土砂災害警戒区域・土砂災害特別警戒区域
区域図(その1)

図中の数字は横断測線番号を示す

土砂災害防止法施行令第二条の基準に該当する区域

土砂災害防止法
施行令第三条の
基準に該当する
区域

土石等の(移動)高さが1m以下の場合、
土石等の移動による力が100kN/mを超える区域

土石等の堆積の高さが3mを超える区域
それ以外の区域

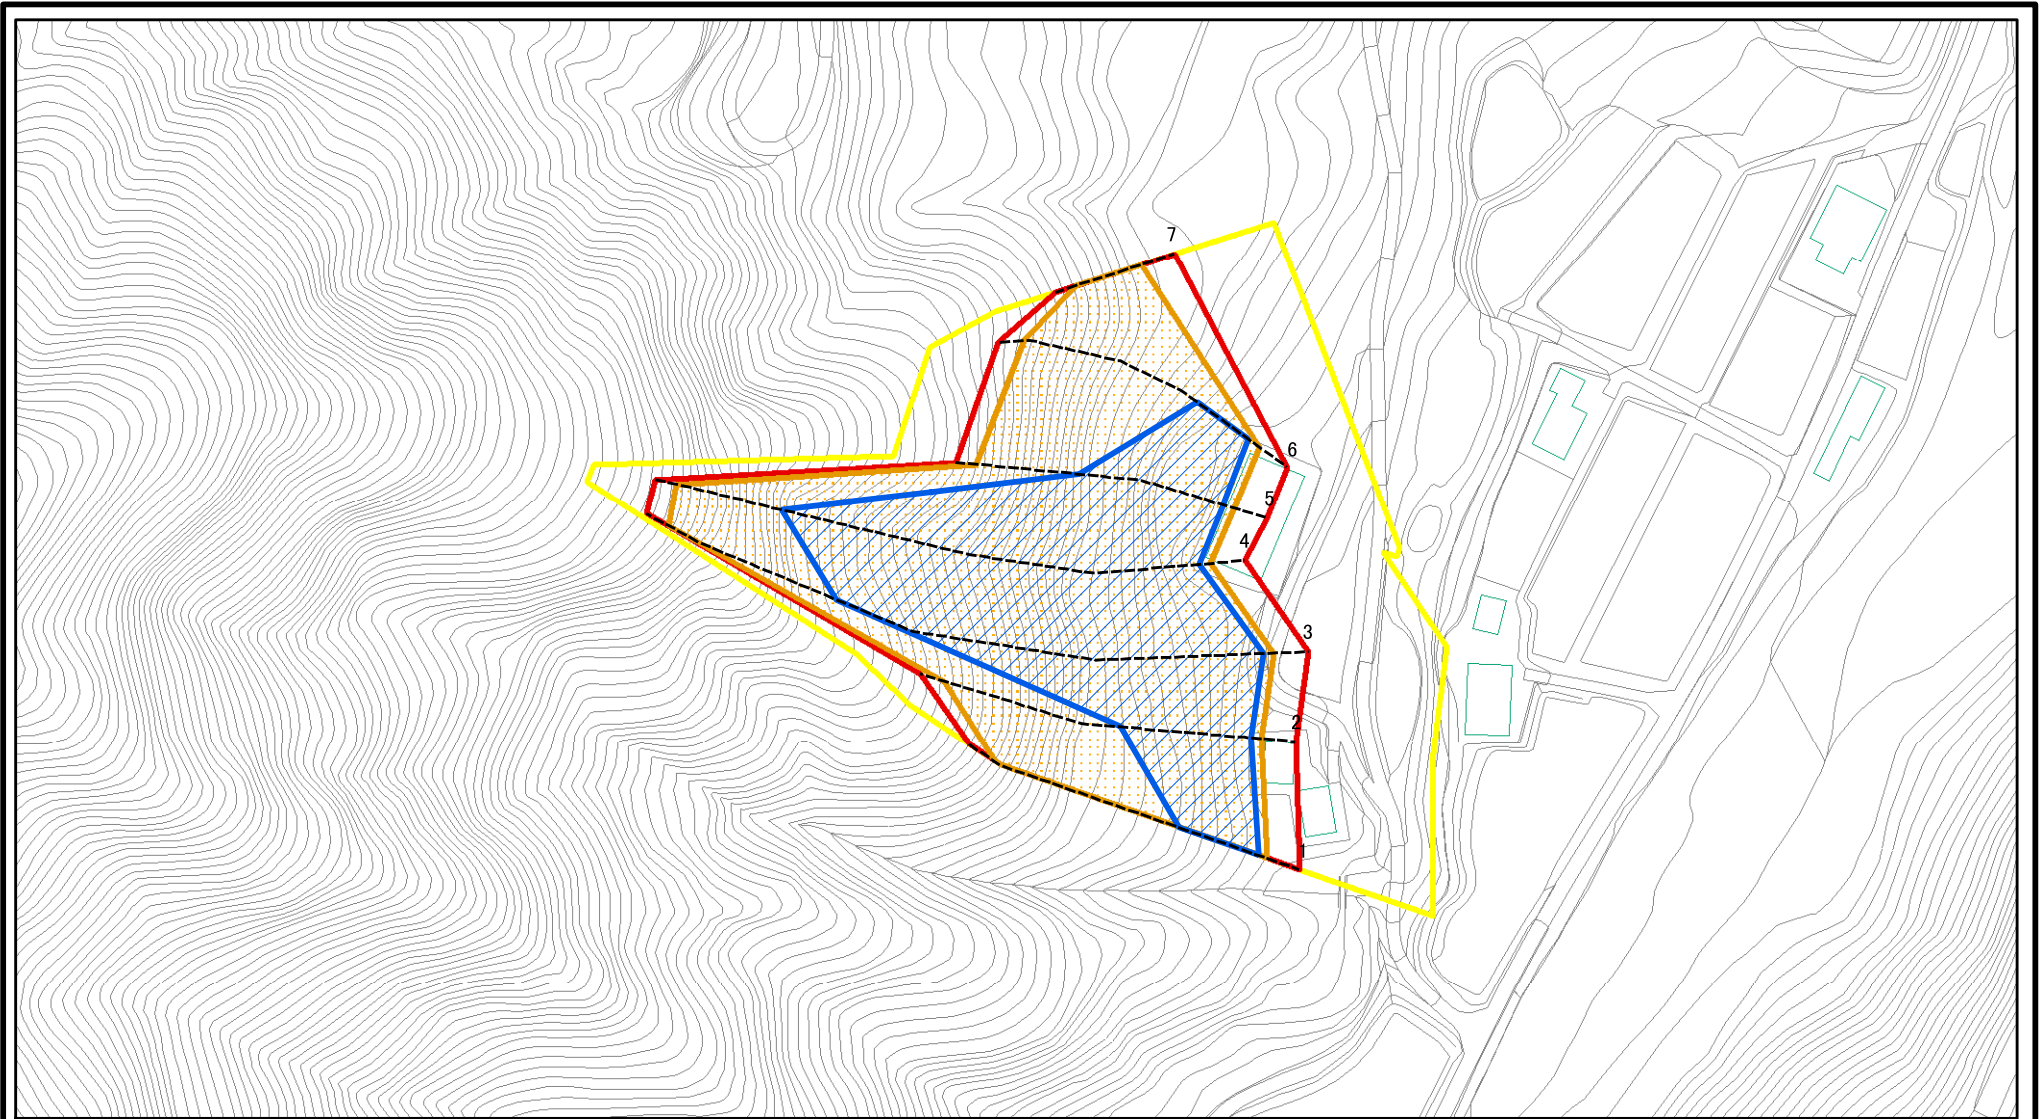
土砂災害警戒区域等の指定の公示に係る図書(その2-1)

図中の数字は横断測線番号を示す

様式-2-1(急) 土砂災害警戒区域・土砂災害特別警戒区域 区域図(その2)	土砂災害防止法施行令第二条の基準に該当する区域		N 縮尺 1:2,000	自然現象の種類	急傾斜地の崩壊	箇所番号	2362-1
	土砂災害防止法施行令第三条の基準に該当する区域			告示番号		箇所名	北島
	それ以外の区域			告示年月日		所在地	富山県南砺市利賀村北島

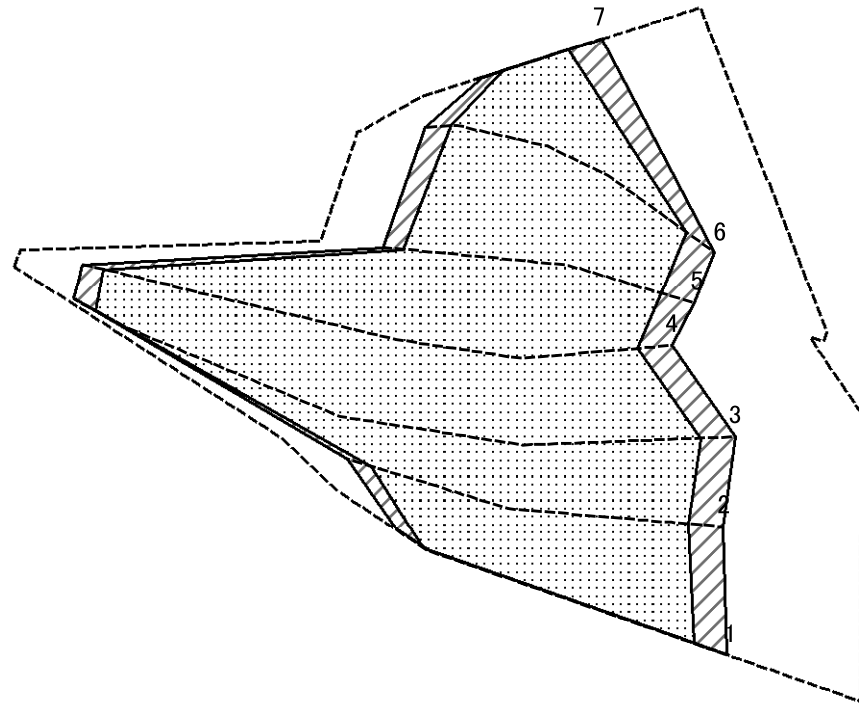
土砂災害警戒区域等の指定の公示に係る図書(その2-2)

図中の数字は横断測線番号を示す

様式-2-2(急)
土砂災害特別警戒区域の区域区分図
(急傾斜地の崩壊に伴う土石等の移動により
建築物の地上部に作用すると想定される力)

土砂災害防止法施行令第二条の基準に該当する区域	
土砂災害防止法施行令第三条の基準に該当する区域	
それ以外の区域

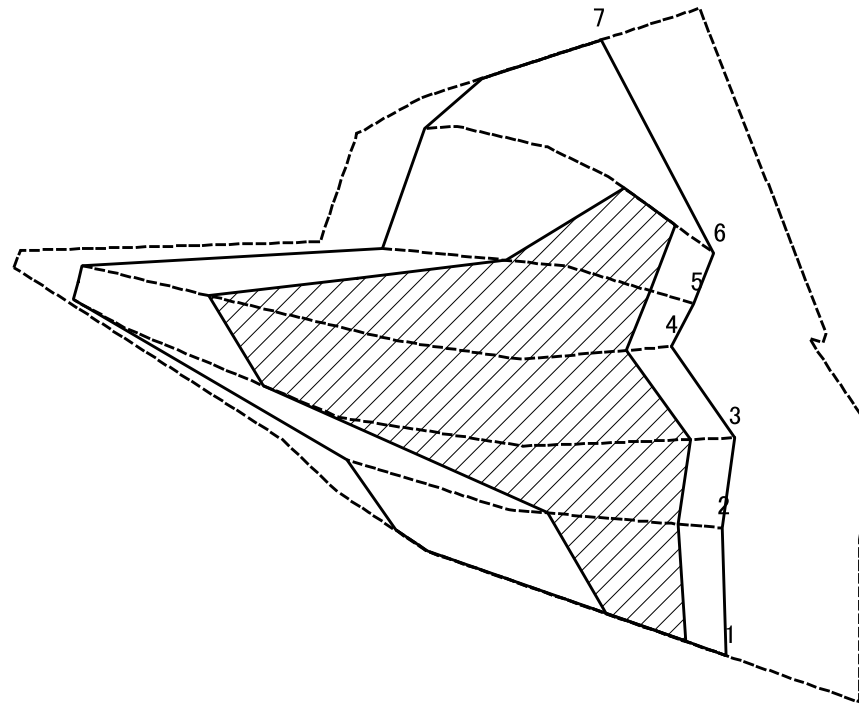
土砂災害警戒区域等の指定の公示に係る図書(その2-3)

図中の数字は横断測線番号を示す

様式-2-3(急)
土砂災害特別警戒区域の区域区分図
(急傾斜地の崩壊に伴う土石等の堆積により
建築物の地上部に作用すると想定される力)

土砂災害防止法施行令第二条の基準に該当する区域	
土砂災害防止法施行令第三条の基準に該当する区域	
それ以外の区域

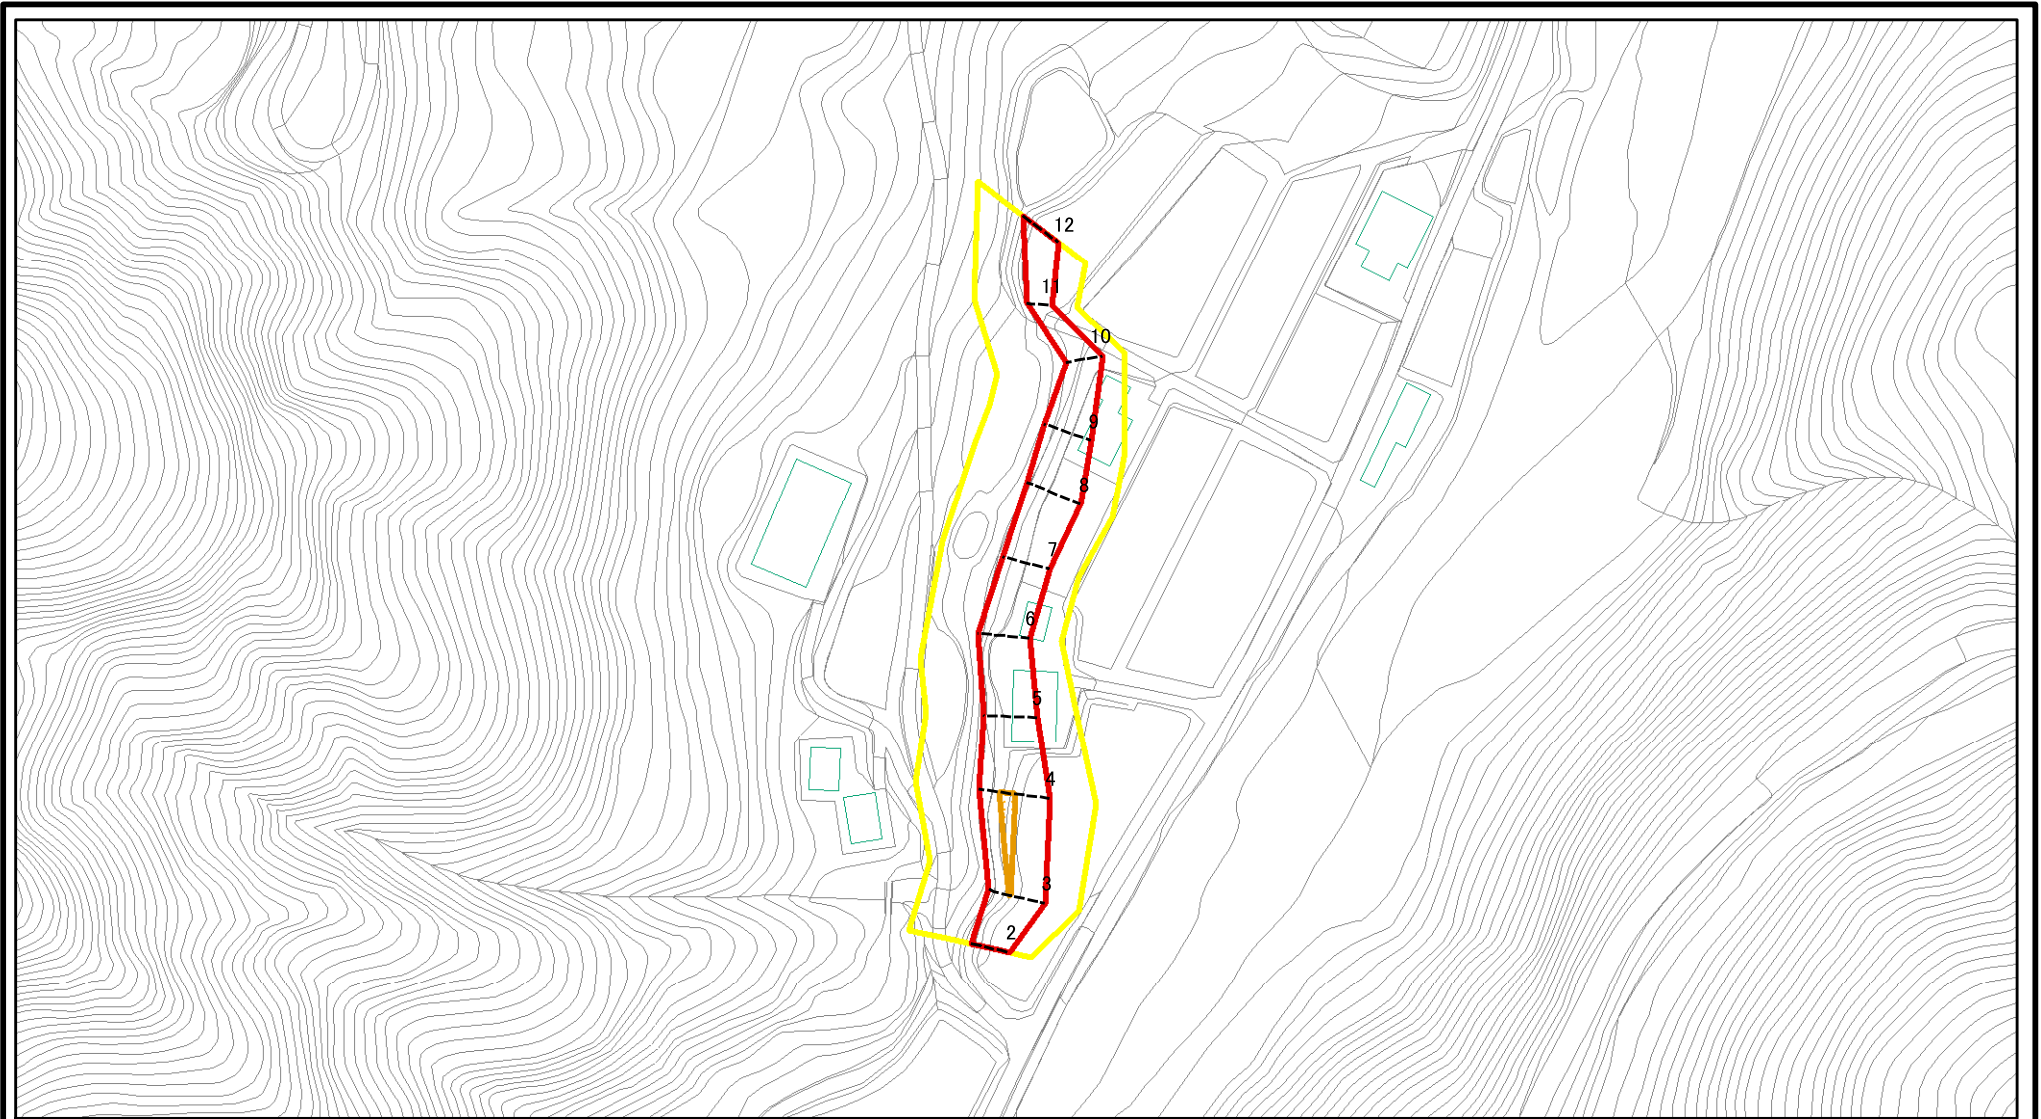
土砂災害警戒区域等の指定の公示に係る図書(その2-1)

図中の数字は横断測線番号を示す

区域図(その2)

土砂災害防止法施行令第二条の基準に該当する区域	
土砂災害防止法施行令第三条の基準に該当する区域	
それ以外の区域

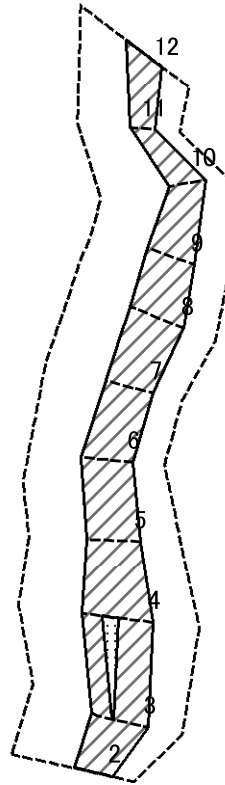
土砂災害警戒区域等の指定の公示に係る図書(その2-2)

図中の数字は横断測線番号を示す

様式-2-2(急)
土砂災害特別警戒区域の区域区分図
(急傾斜地の崩壊に伴う土石等の移動により
建築物の地上部に作用すると想定される力)

土砂災害防止法施行令第二条の基準に該当する区域	
土砂災害防止法 施行令第三条の 基準に該当する 区域	
それ以外の区域

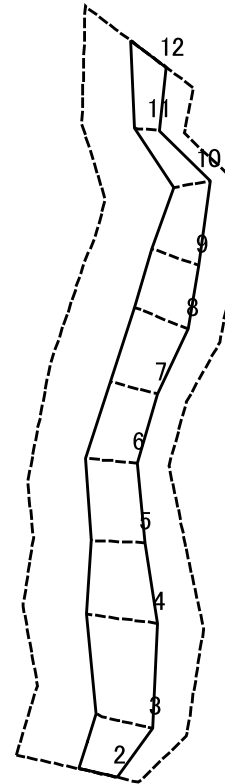
土砂災害警戒区域等の指定の公示に係る図書(その2-3)

図中の数字は横断測線番号を示す

様式-2-3(急)
土砂災害特別警戒区域の区域区分図
(急傾斜地の崩壊に伴う土石等の堆積により
建築物の地上部に作用すると想定される力)

土砂災害防止法施行令第二条の基準に該当する区域	
土砂災害防止法施行令第三条の基準に該当する区域	
それ以外の区域
