土砂災害警戒区域等の指定の公示に係る図書(その1)

自然現象の種類	急傾斜地の崩壊
箇所番号	2471
箇所名	西赤尾(4)
所在地	富山県南砺市西赤尾町

様式-2(急)
土砂災害警戒区域・土砂災害特別警戒区域
区域図(その1)

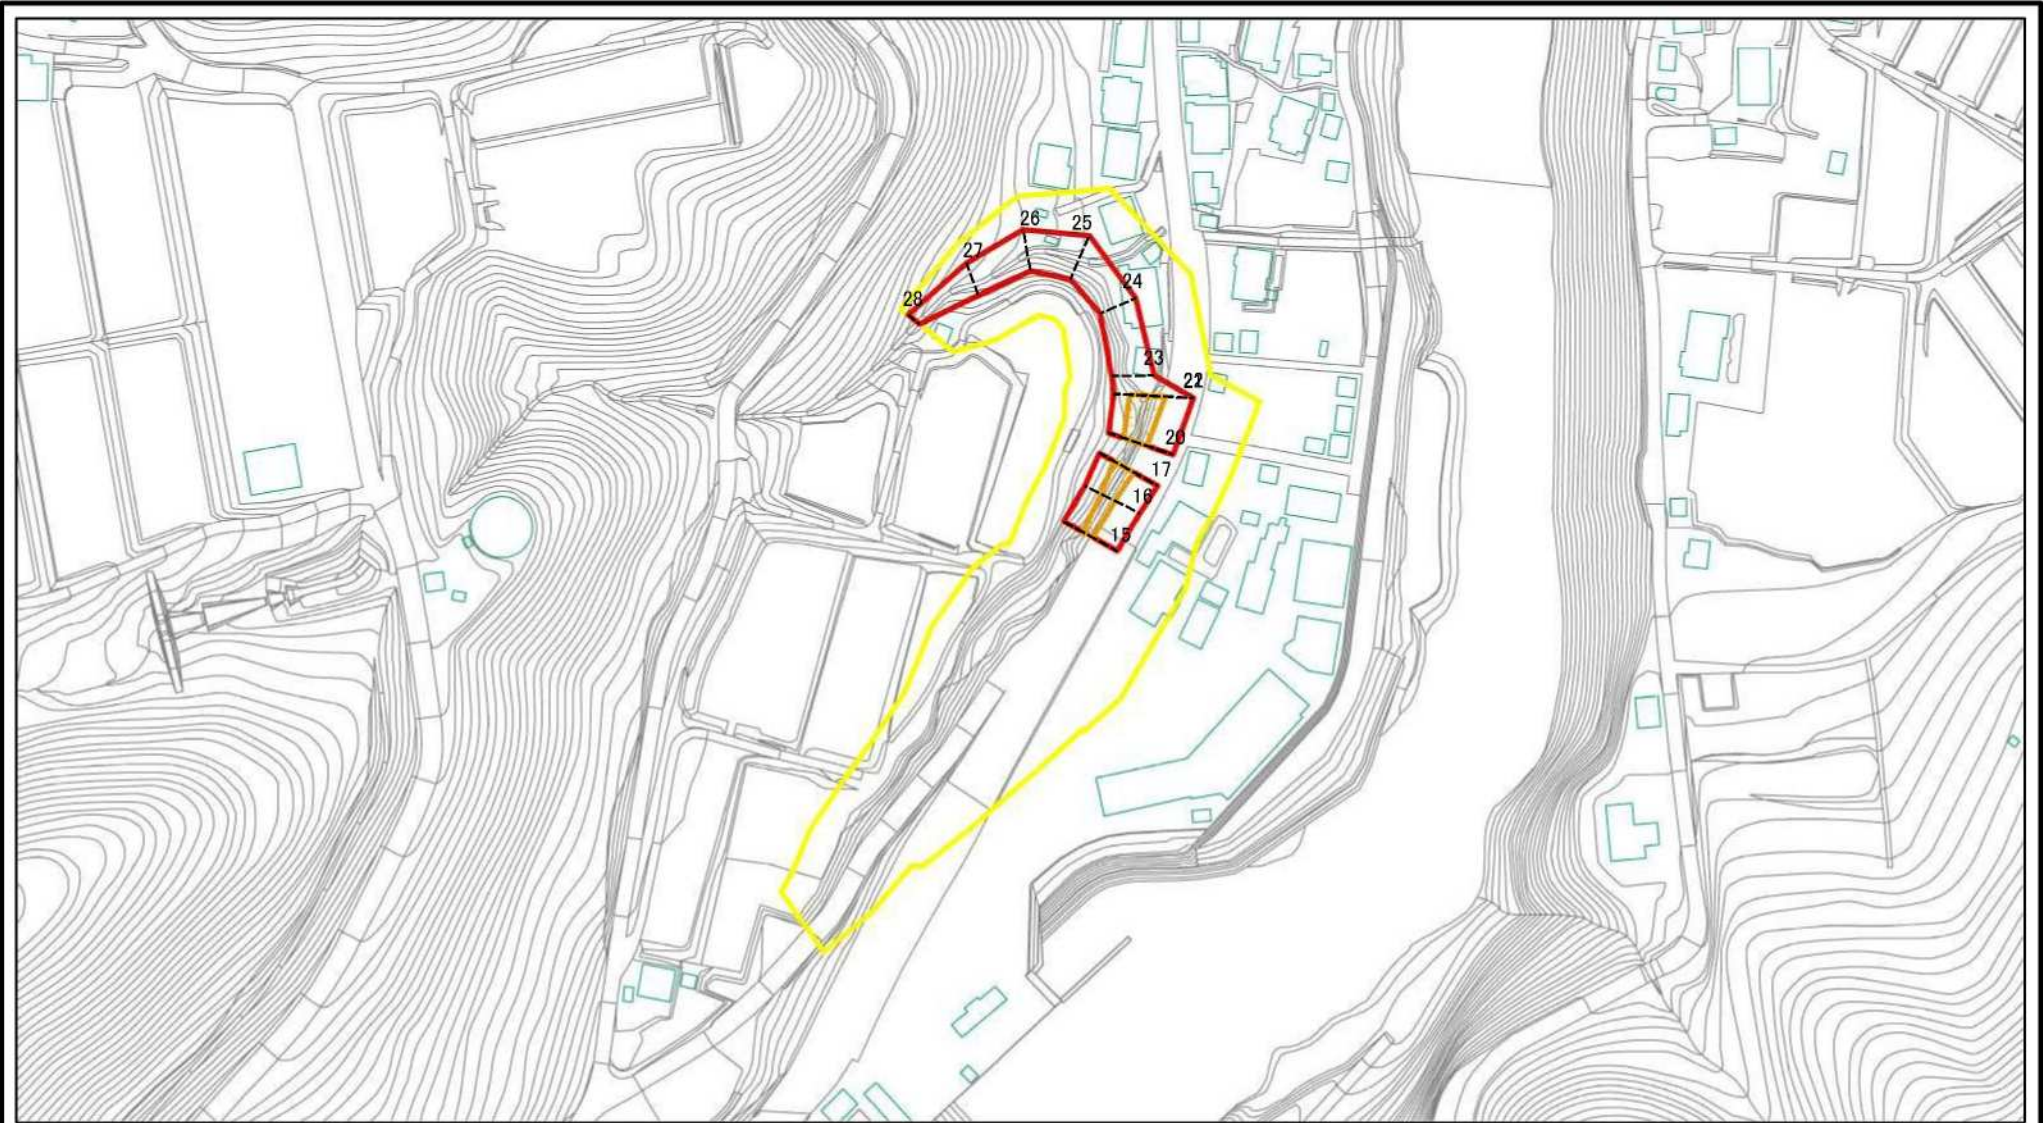
図中の数字は横断測線番号を示す

土砂災害防止法施行令第二条の基準に該当する区域		N 縮尺 1:2,500
土砂災害防止法施行令第三条の基準に該当する区域		
土石等の(移動)高さが1m以下の場合、土石等の移動による力が100kN/mを超える区域		
土石等の堆積の高さが3mを超える区域		
それ以外の区域

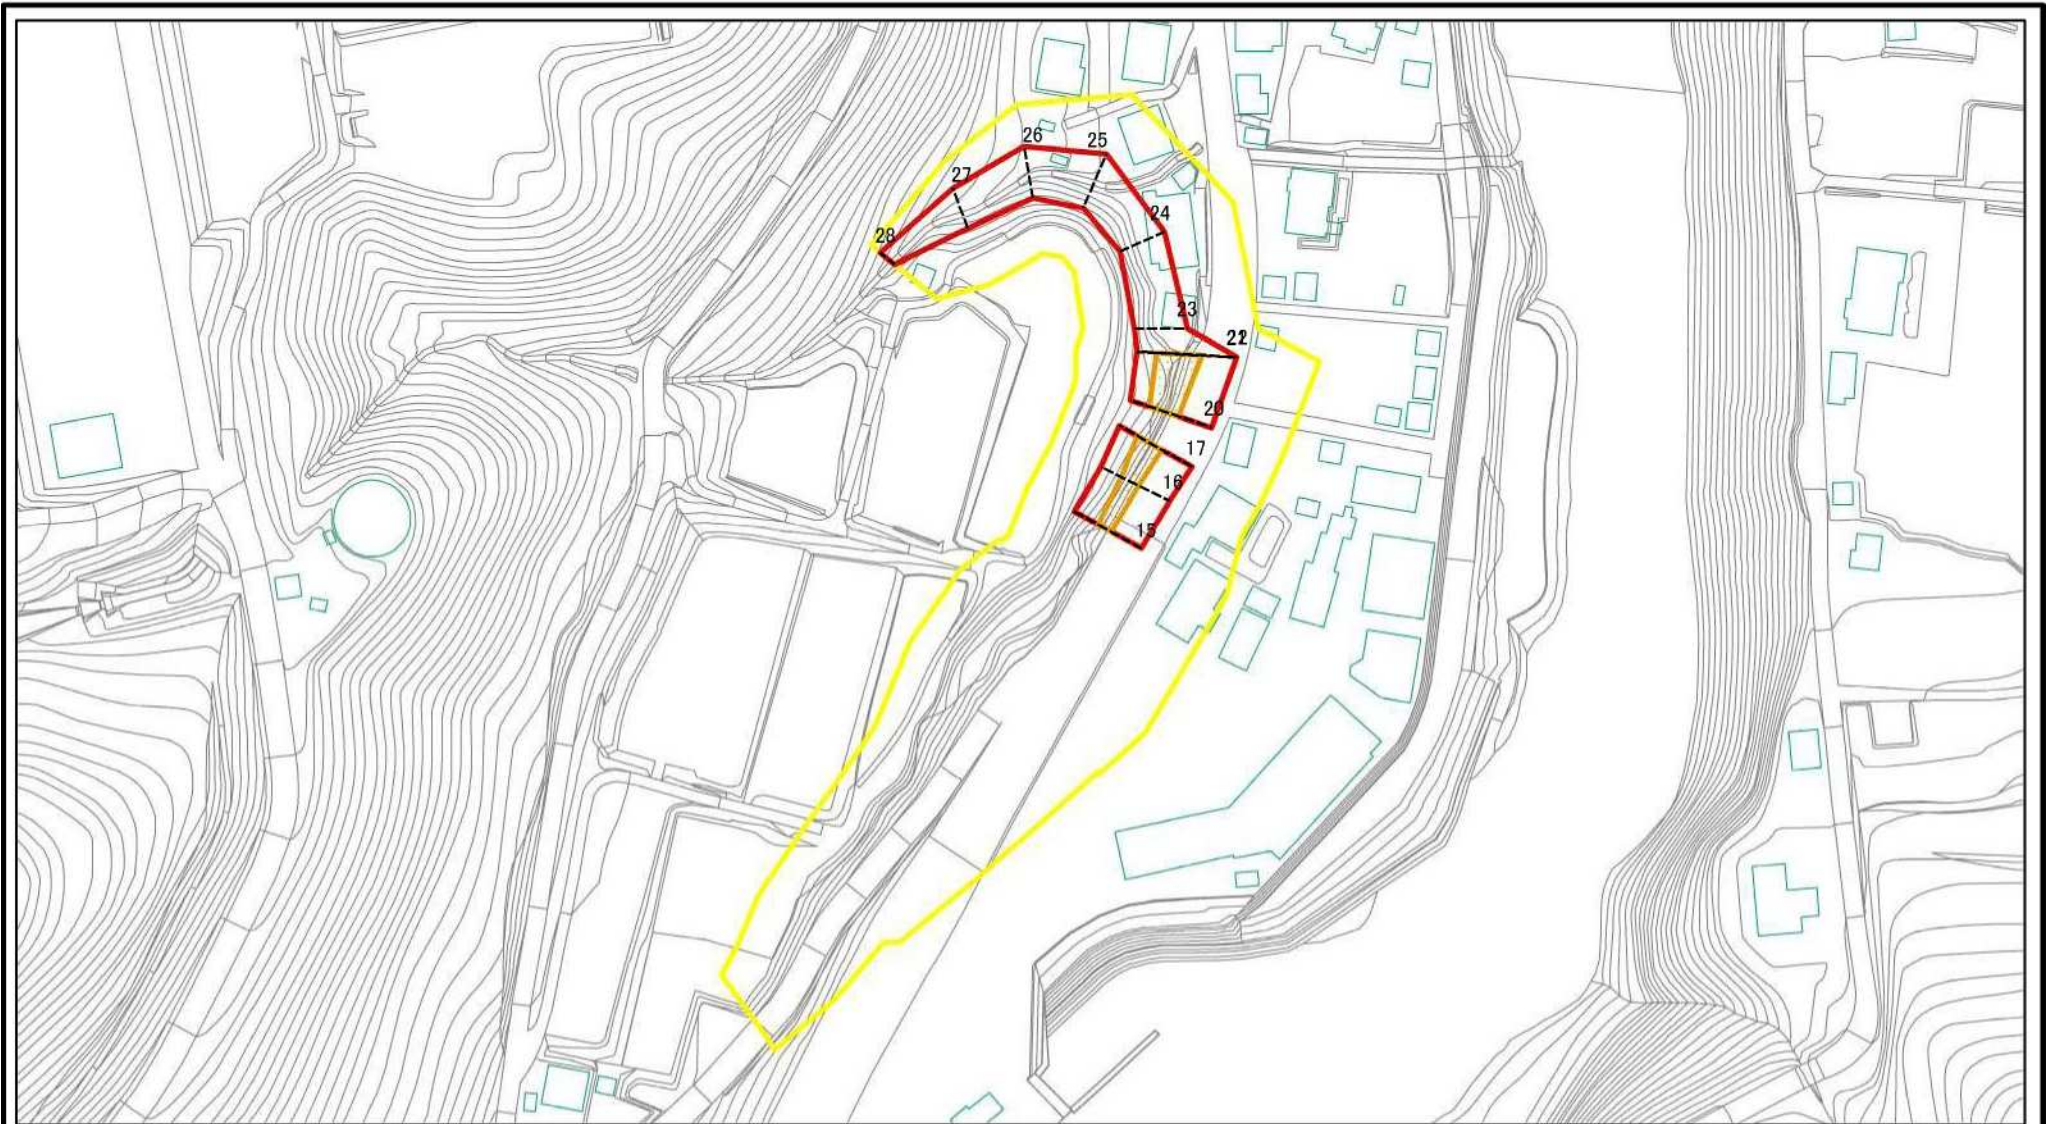
土砂災害警戒区域・土砂災害特別警戒区域
区域図(その2)

図中の数字は横断測線番号を示す

土砂災害防止法施行令第二条の基準に該当する区域	
土砂災害防止法施行令第三条の基準に該当する区域	
それ以外の区域

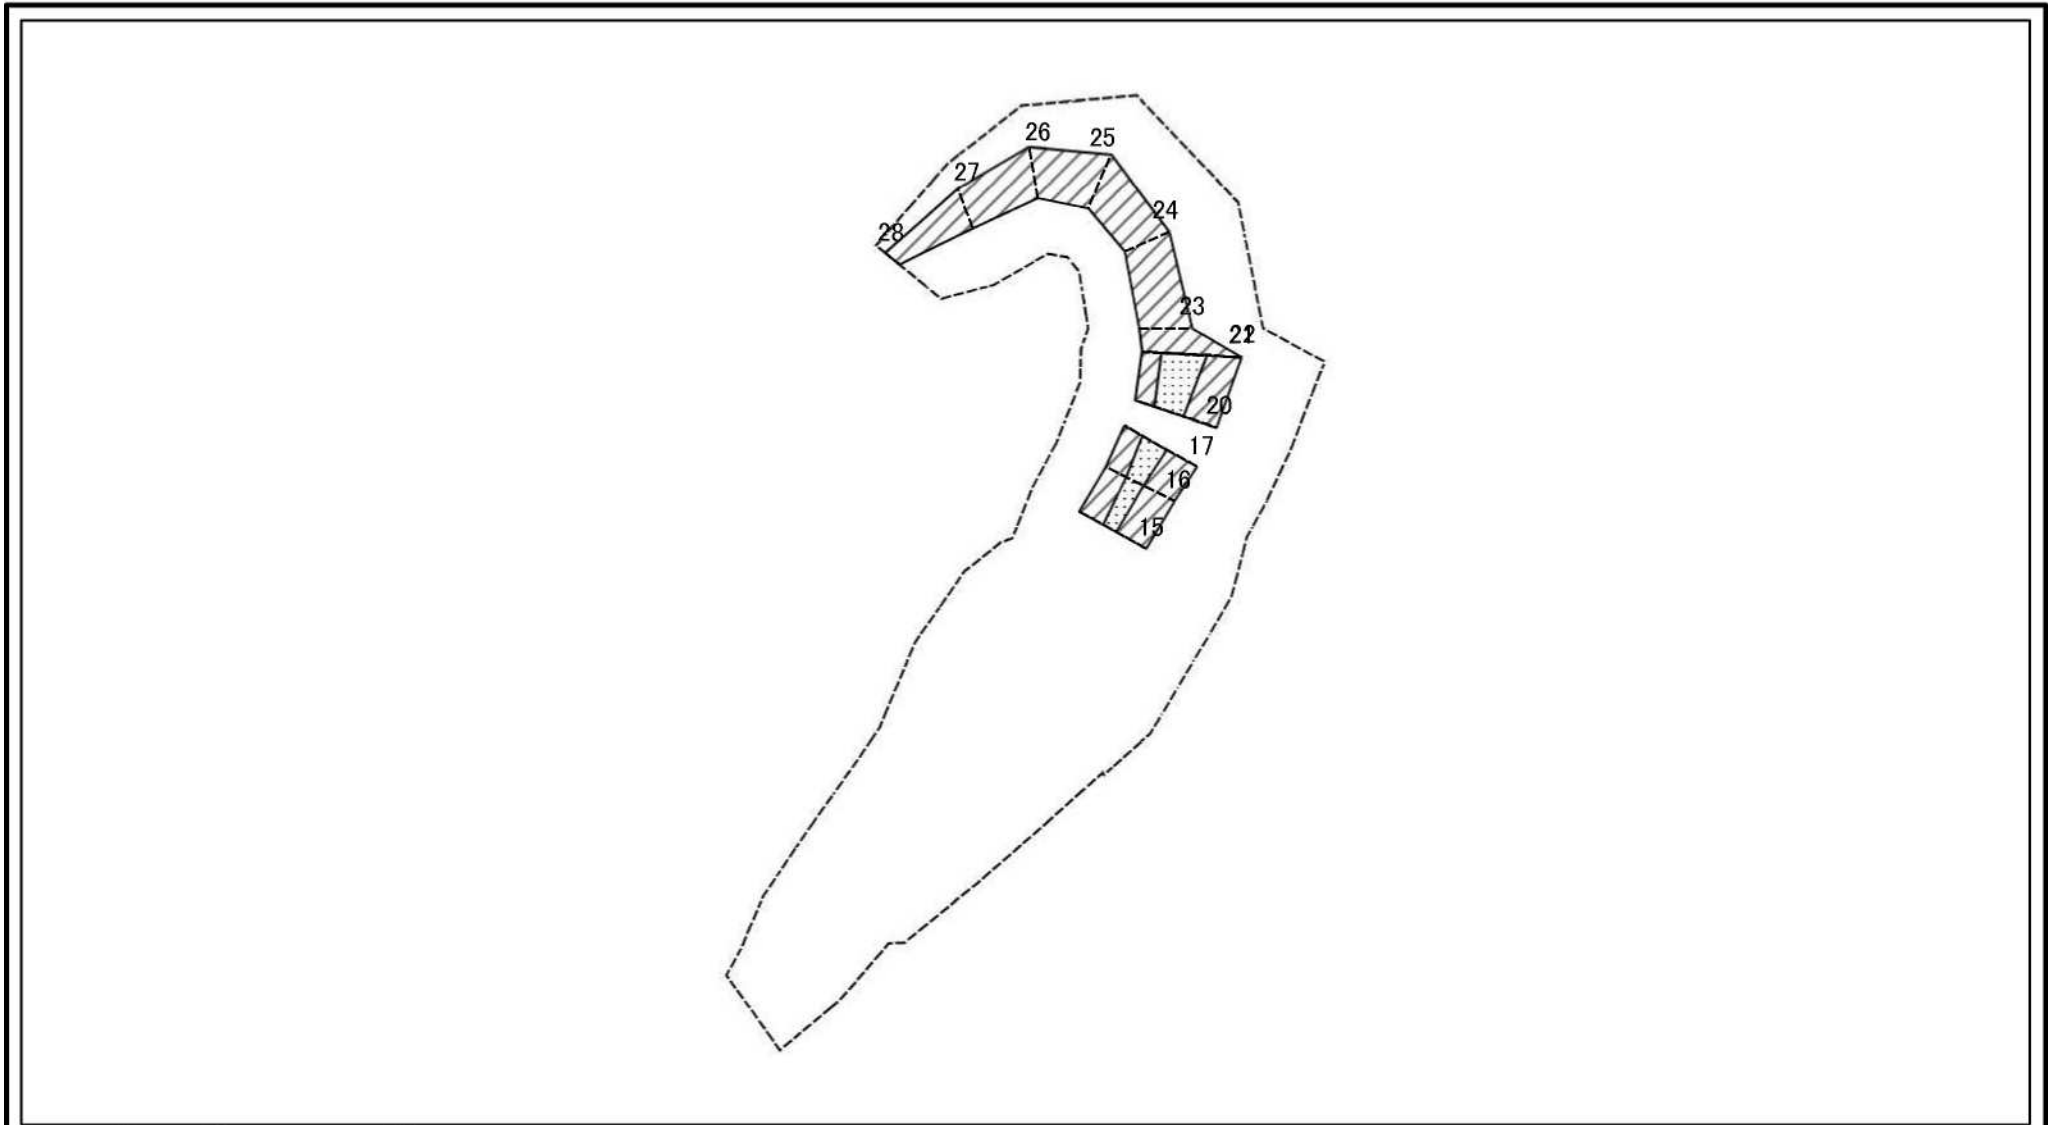
様式-2-2(急)
土砂災害特別警戒区域の区域区分図
(急傾斜地の崩壊に伴う土石等の移動により
建築物の地上部に作用すると想定される力)

図中の数字は横断測線番号を示す

土砂災害防止法施行令第二条の基準に該当する区域	
土砂災害防止法施行令第三条の基準に該当する区域	
それ以外の区域

横断測線の区間	土石等の移動により建築物の地上部に作用すると想定される力				土石等の堆積により建築物の地上部に作用すると想定される力				横断測線の区間	土石等の移動により建築物の地上部に作用すると想定される力				土石等の堆積により建築物の地上部に作用すると想定される力			
	土石等の(移動)高さが1m以下の場合、土石等の移動による力が100kN/m ² を超える区域		それ以外の区域		土石等の堆積の高さが3mを超える区域		それ以外の区域			土石等の(移動)高さが1m以下の場合、土石等の移動による力が100kN/m ² を超える区域		それ以外の区域		土石等の堆積の高さが3mを超える区域		それ以外の区域	
	力の大きさのうち最大のもの(kN/m ²)	土石等の高さ(m)	力の大きさのうち最大のもの(kN/m ²)	土石等の高さ(m)	力の大きさのうち最大のもの(kN/m ²)	土石等の高さ(m)	力の大きさのうち最大のもの(kN/m ²)	土石等の高さ(m)		力の大きさのうち最大のもの(kN/m ²)	土石等の高さ(m)	力の大きさのうち最大のもの(kN/m ²)	土石等の高さ(m)	力の大きさのうち最大のもの(kN/m ²)	土石等の高さ(m)	力の大きさのうち最大のもの(kN/m ²)	土石等の高さ(m)
1 ~ 2	-	-	-	-	-	-	-	-	27 ~ 28	-	-	86.89	1.00	-	-	10.62	1.98
2 ~ 3	-	-	-	-	-	-	-	-	~								
3 ~ 4	-	-	-	-	-	-	-	-	~								
4 ~ 5	-	-	-	-	-	-	-	-	~								
5 ~ 6	-	-	-	-	-	-	-	-	~								
6 ~ 7	-	-	-	-	-	-	-	-	~								
7 ~ 8	-	-	-	-	-	-	-	-	~								
8 ~ 9	-	-	-	-	-	-	-	-	~								
9 ~ 10	-	-	-	-	-	-	-	-	~								
10 ~ 11	-	-	-	-	-	-	-	-	~

11 ~ 12	-	-	-	-	-	-	-	-	~								
12 ~ 13	-	-	-	-	-	-	-	-	~								
13 ~ 14	-	-	-	-	-	-	-	-	~								
14 ~ 15	-	-	-	-	-	-	-	-	~								
15 ~ 16	118.73	1.00	100.00	1.00	-	-	14.95	2.79	~								
16 ~ 17	127.26	1.00	100.00	1.00	-	-	13.25	2.48	~								
17 ~ 18	-	-	-	-	-	-	-	-	~								
18 ~ 19	-	-	-	-	-	-	-	-	~								
19 ~ 20	-	-	-	-	-	-	-	-	~								
20 ~ 21	138.77	1.00	100.00	1.00	-	-	12.42	2.32	~								
21 ~ 22	138.78	1.00	100.00	1.00	-	-	12.51	2.34	~								
22 ~ 23	-	-	100.00	1.00	-	-	14.57	2.72	~								
23 ~ 24	-	-	87.78	1.00	-	-	15.21	2.84	~								
24 ~ 25	-	-	98.28	1.00	-	-	15.21	2.84	~								
25 ~ 26	-	-	98.28	1.00	-	-	13.78	2.58	~								
26 ~ 27	-	-	96.12	1.00	-	-	12.72	2.38	~

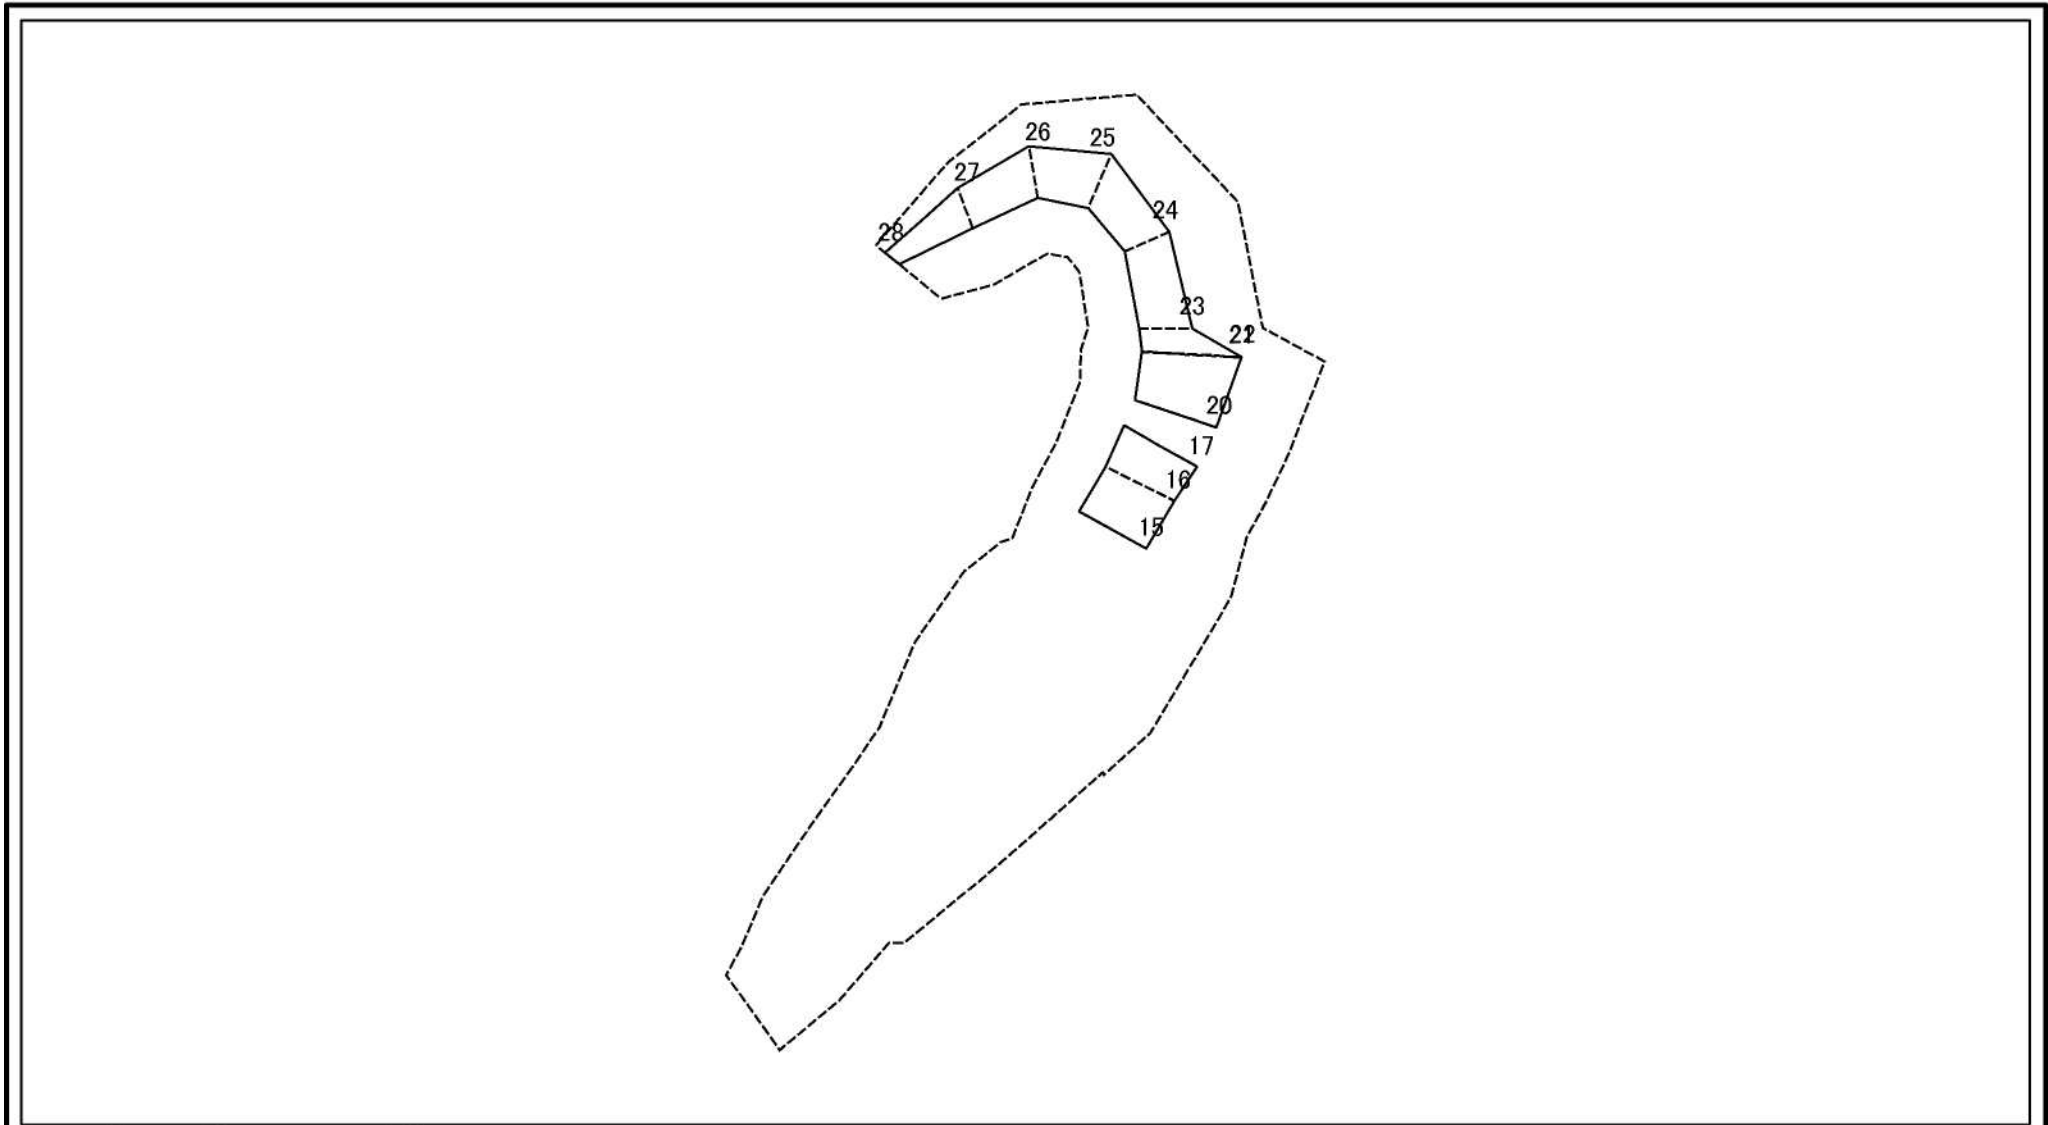
様式-2-3(急)
土砂災害特別警戒区域の区域区分図
(急傾斜地の崩壊に伴う土石等の堆積により
建築物の地上部に作用すると想定される力)

図中の数字は横断測線番号を示す
