土砂災害警戒区域等の指定の公示に係る図書（その1）

様式 - 1 (急) 土砂災害警戒区域・土砂災害特別警戒区域 位置図	自然現象の種類	急傾斜地の崩壊
	箇所番号	J068
	箇所名	天林(1)
	所在地	富山県中新川郡立山町天林

土砂災害警戒区域・土砂災害特別警戒区域
区域図(その1)

J068

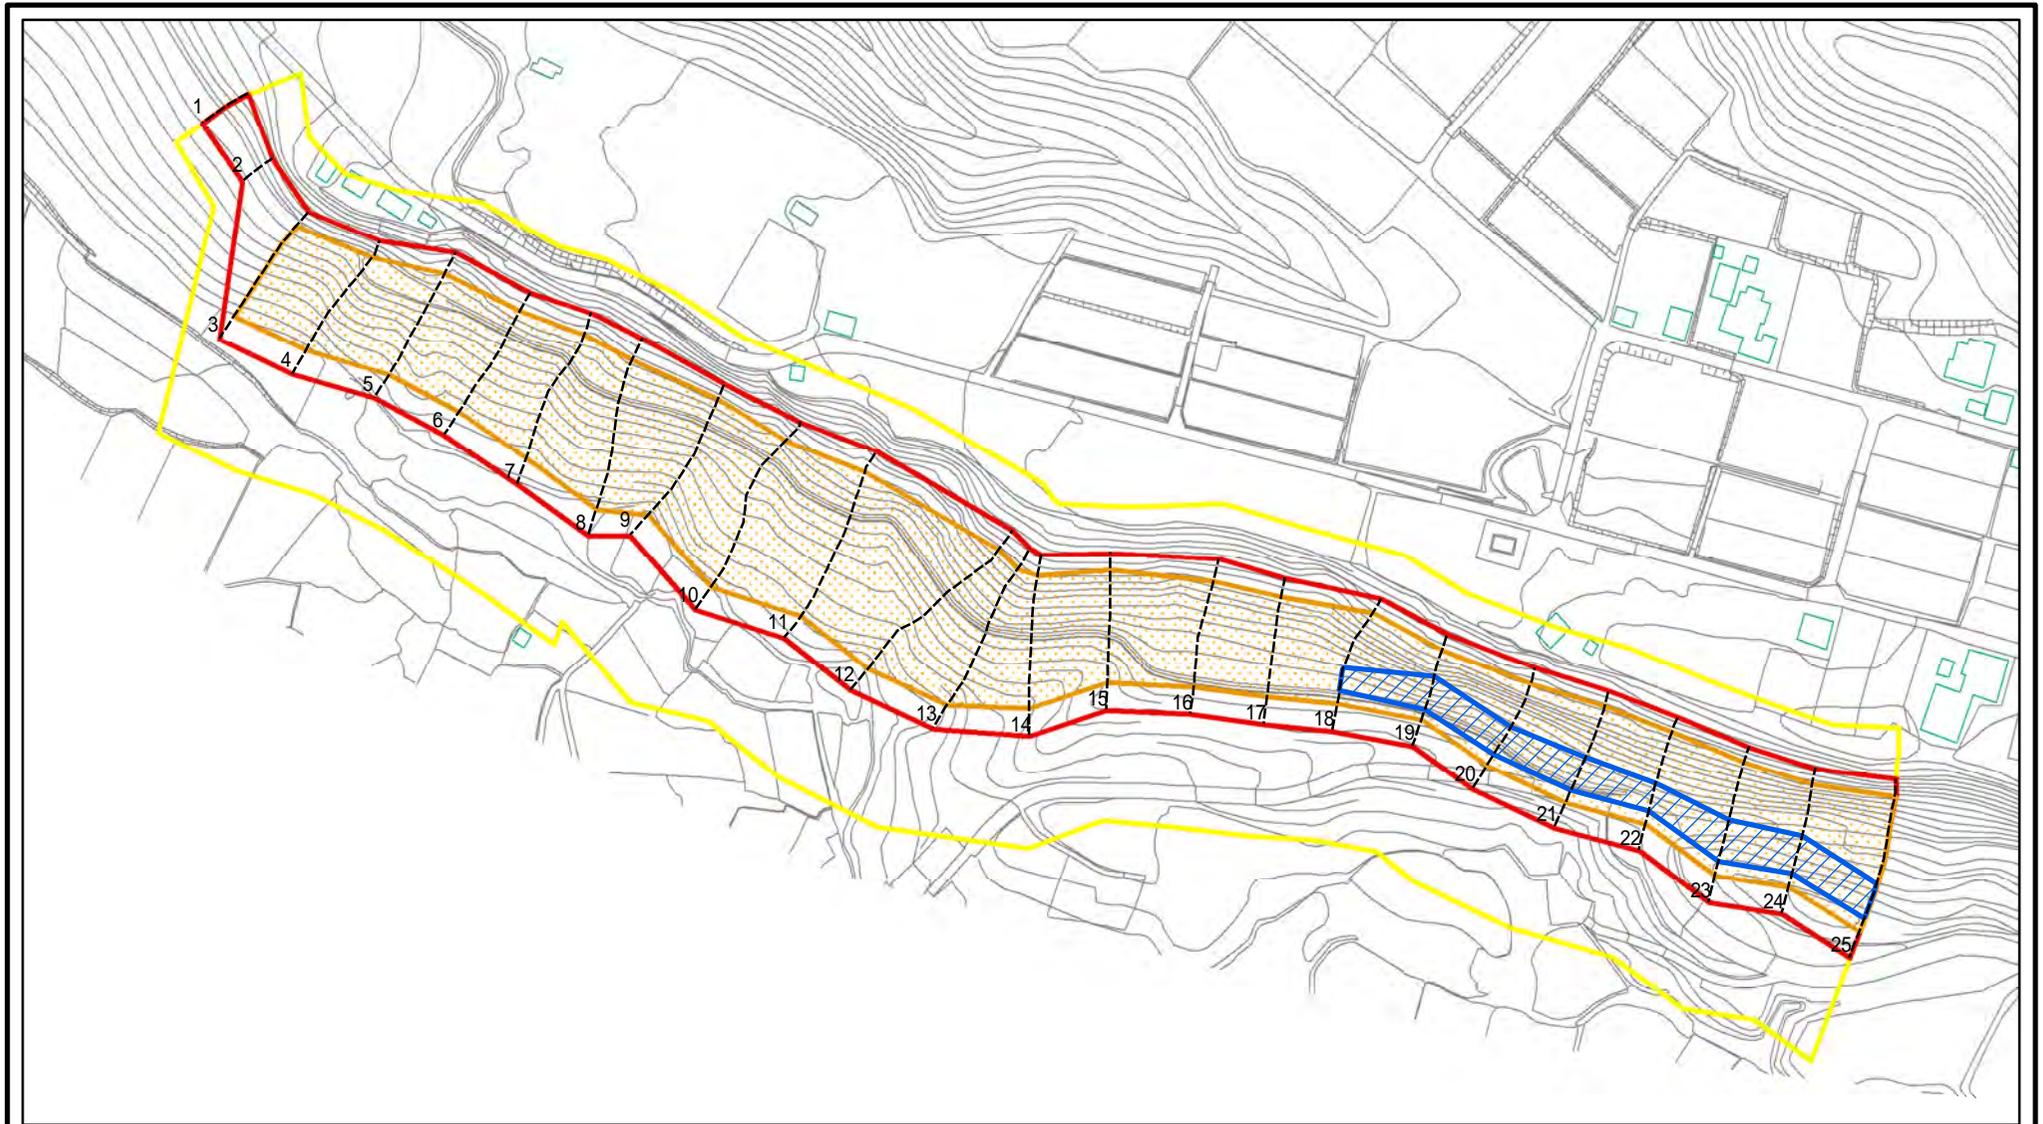
様式 - 2 (急)

図中の数字は横断測線番号を示す

土砂災害防止法施行令第二条の基準に該当する区域

土砂災害防止法
施行令第三条の
基準に該当する
区域

土砂等の(移動)高さが1m以下の場合、
土砂等の移動による力が100kN/mを超える区域

土砂等の堆積の高さが3mを超える区域

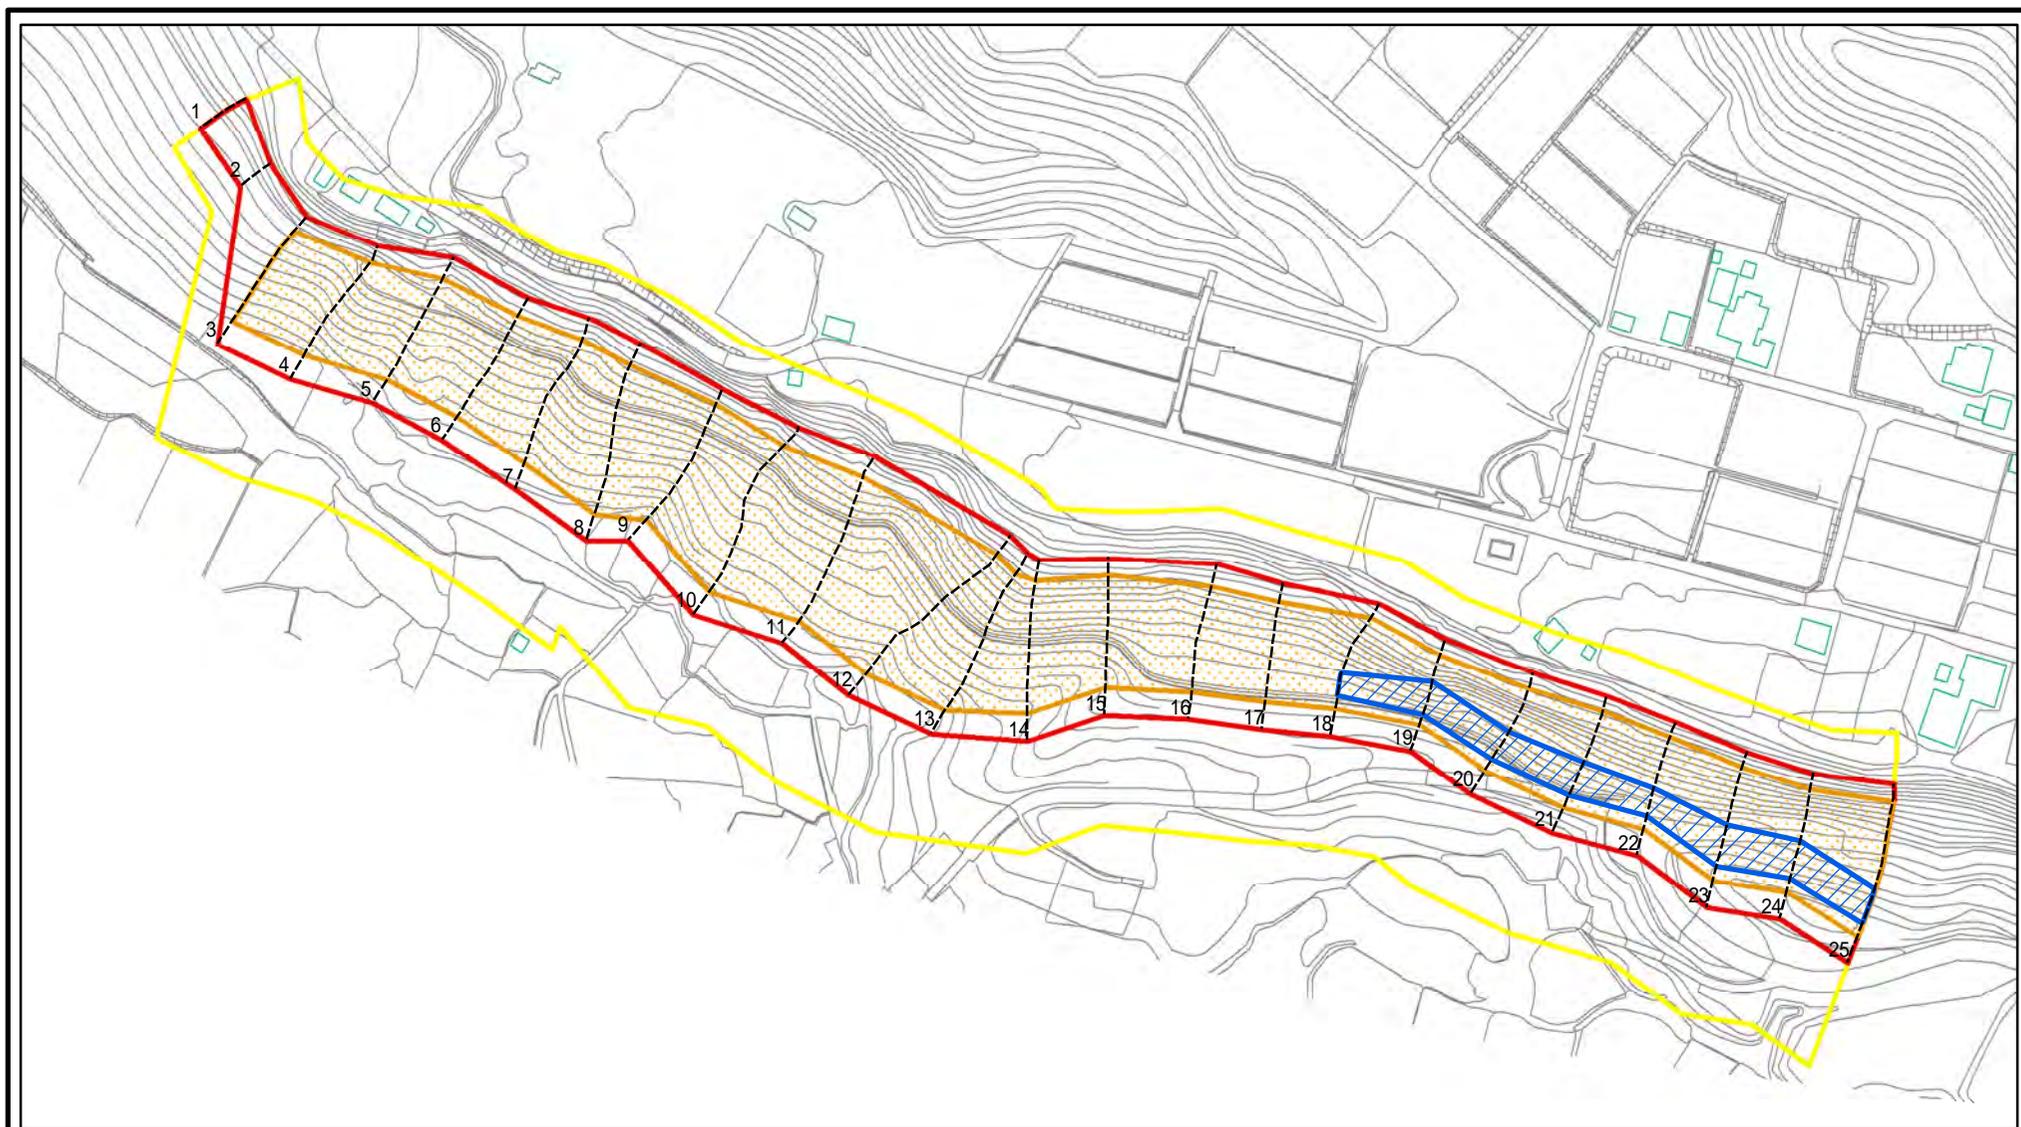
様式 - 2 - 1 (急)

図中の数字は横断測線番号を示す

土砂災害警戒区域・土砂災害特別警戒区域

区域図(その2)

土砂災害防止法施行令第二条の基準に該当する区域	
土砂災害防止法施行令第三条の基準に該当する区域	
それ以外の区域

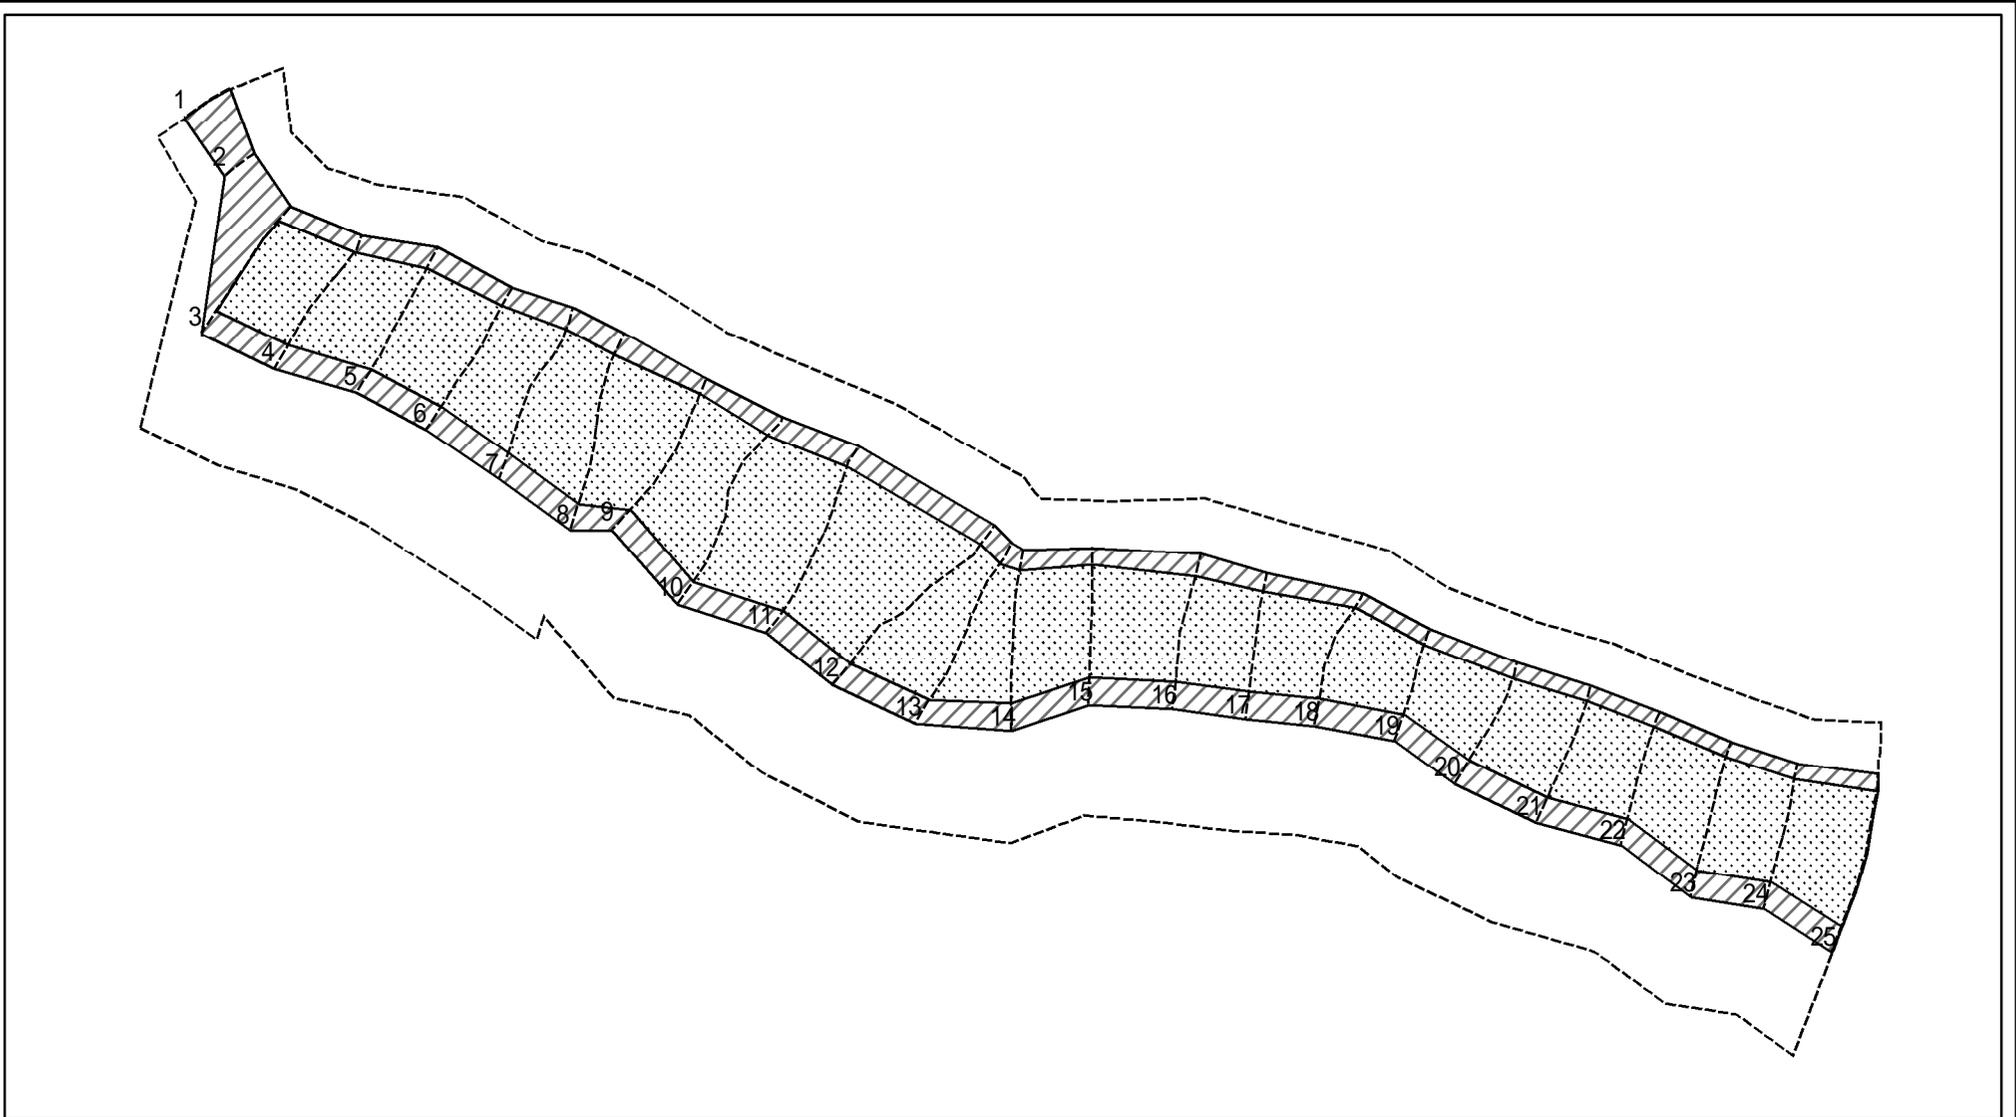
図中の数字は横断測線番号を示す

様式 - 2 - 2 (急)
 土砂災害特別警戒区域の区域区分図
 (急傾斜地の崩壊に伴う土石等の移動により
 建築物の地上部に作用すると想定される力)

土砂災害防止法施行令第二条の基準に該当する区域	
土砂災害防止法施行令第三条の基準に該当する区域	
それ以外の区域

横断測線の区間	土石等の移動により建築物の地上部に作用すると想定される力				土石等の堆積により建築物の地上部に作用すると想定される力				横断測線の区間	土石等の移動により建築物の地上部に作用すると想定される力				土石等の堆積により建築物の地上部に作用すると想定される力			
	土石等の(移動)高さが1m以下の場合、土石等の移動による力が100kN/m ² を超える区域		それ以外の区域		土石等の堆積の高さが3mを超える区域		それ以外の区域			土石等の(移動)高さが1m以下の場合、土石等の移動による力が100kN/m ² を超える区域		それ以外の区域		土石等の堆積の高さが3mを超える区域		それ以外の区域	
	力の大きさのうち最大のもの(kN/m ²)	土石等の高さ(m)	力の大きさのうち最大のもの(kN/m ²)	土石等の高さ(m)	力の大きさのうち最大のもの(kN/m ²)	土石等の高さ(m)	力の大きさのうち最大のもの(kN/m ²)	土石等の高さ(m)		力の大きさのうち最大のもの(kN/m ²)	土石等の高さ(m)	力の大きさのうち最大のもの(kN/m ²)	土石等の高さ(m)	力の大きさのうち最大のもの(kN/m ²)	土石等の高さ(m)	力の大きさのうち最大のもの(kN/m ²)	土石等の高さ(m)
1 ~ 2	-	-	100.0	1.0	-	-	14.21	2.7	~								
2 ~ 3	-	-	100.0	1.0	-	-	15.01	2.8	~								
3 ~ 4	160.1	1.0	100.0	1.0	-	-	15.82	3.0	~								
4 ~ 5	160.1	1.0	100.0	1.0	-	-	15.82	3.0	~								
5 ~ 6	154.4	1.0	100.0	1.0	-	-	15.37	2.9	~								
6 ~ 7	154.4	1.0	100.0	1.0	-	-	15.37	2.9	~								
7 ~ 8	151.3	1.0	100.0	1.0	-	-	15.06	2.8	~

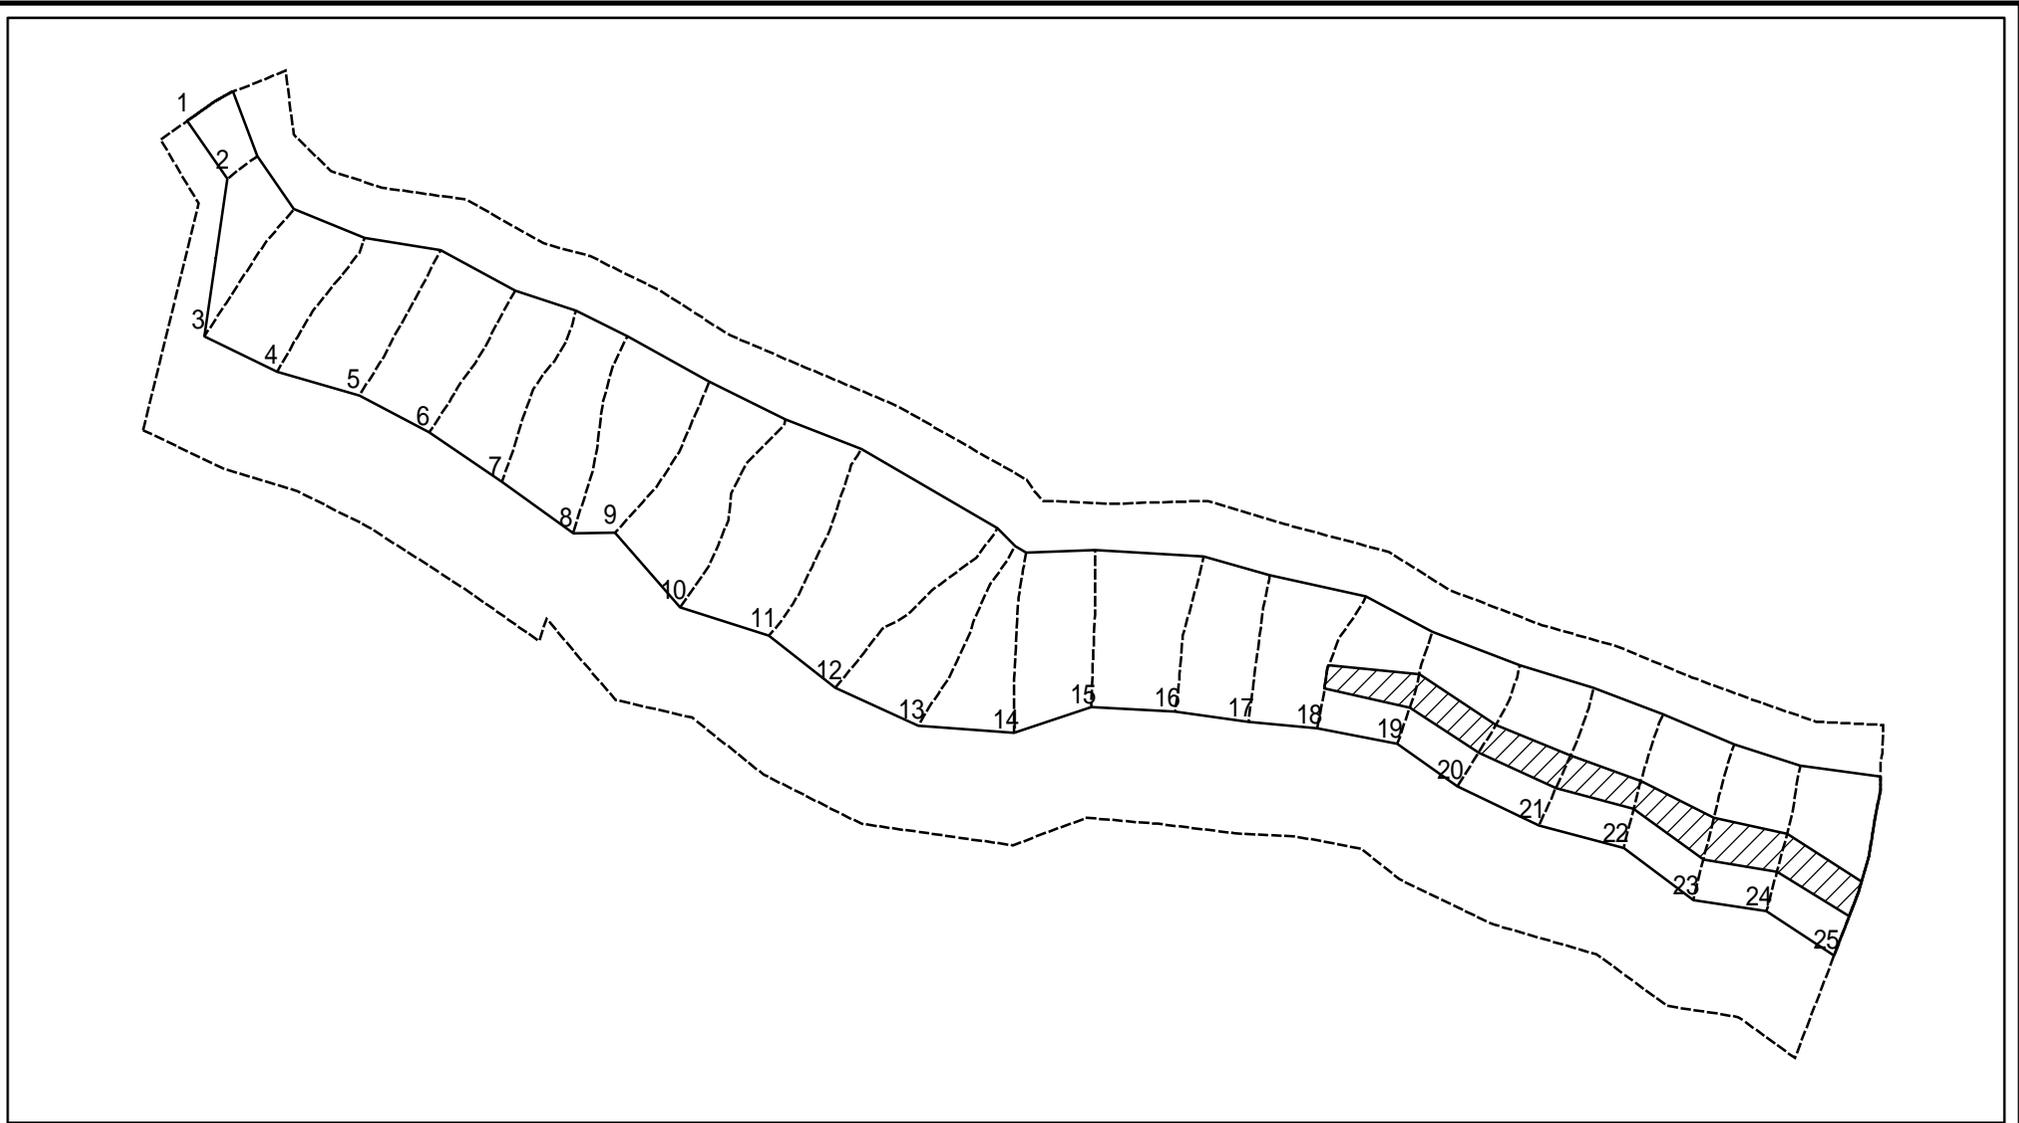
図中の数字は横断測線番号を示す

様式 - 2 - 3 (急)
 土砂災害特別警戒区域の区域区分図
 (急傾斜地の崩壊に伴う土石等の堆積により
 建築物の地上部に作用すると想定される力)

土砂災害防止法施行令第二條の基準に該当する区域	
土砂災害防止法施行令第三條の基準に該当する区域	
それ以外の区域
