# 氷見栽培漁業センターの活用について

# 1 海水取水方法の調査検討

## (1) 取水施設の現状

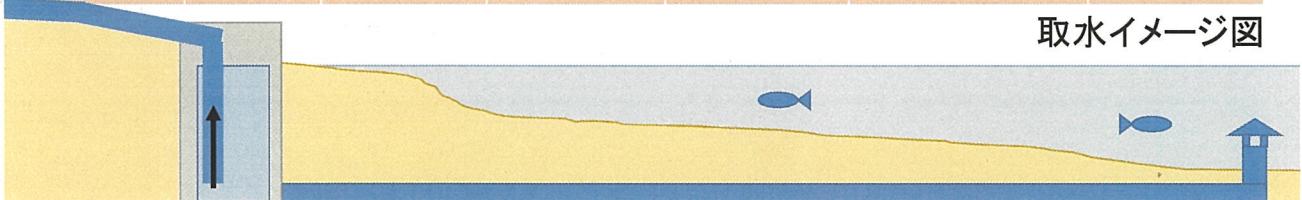
取水イメージ図

施設名	整備年	取水管 延長(m)	取水量 (m³/日)	取水管 孔径(mm)	材質	備考
永見 センター (県)	S63	200	4,800	450	鋼管	H21 使用不可
	H8	300	4,800	400	高密度ポリエ チレン管	
滑川 センター (公社)	H14	140	3,600	350	鋼管	
	H23	151	4,800	400	高密度ポリエ チレン管	
	H16	2,650	960 (センター分)	150		深層水 県所有

取水管2本のうち1本の高密度ポリエチレン管は、海底に埋設され強度的に問題がなく、定期的にメンテナンスを行うことにより長期の活用が可能と見込まれることから、海水循環システムの導入による海水の効率的利用等と合わせ、当該取水管の有効活用を図る方向で対応。
