土砂災害警戒区域等の指定の公示に係る図書(その1)

様式-1(急) 土砂災害警戒区域・土砂災害特別警戒区域 位置図	自然現象の種類	急傾斜地の崩壊
	箇所番号	584
	箇所名	猪谷(3)
	所在地	富山県富山市東猪谷

土砂災害警戒区域・土砂災害特別警戒区域
区域図(その1)

584
猪谷(3)
富山県富山市東猪谷

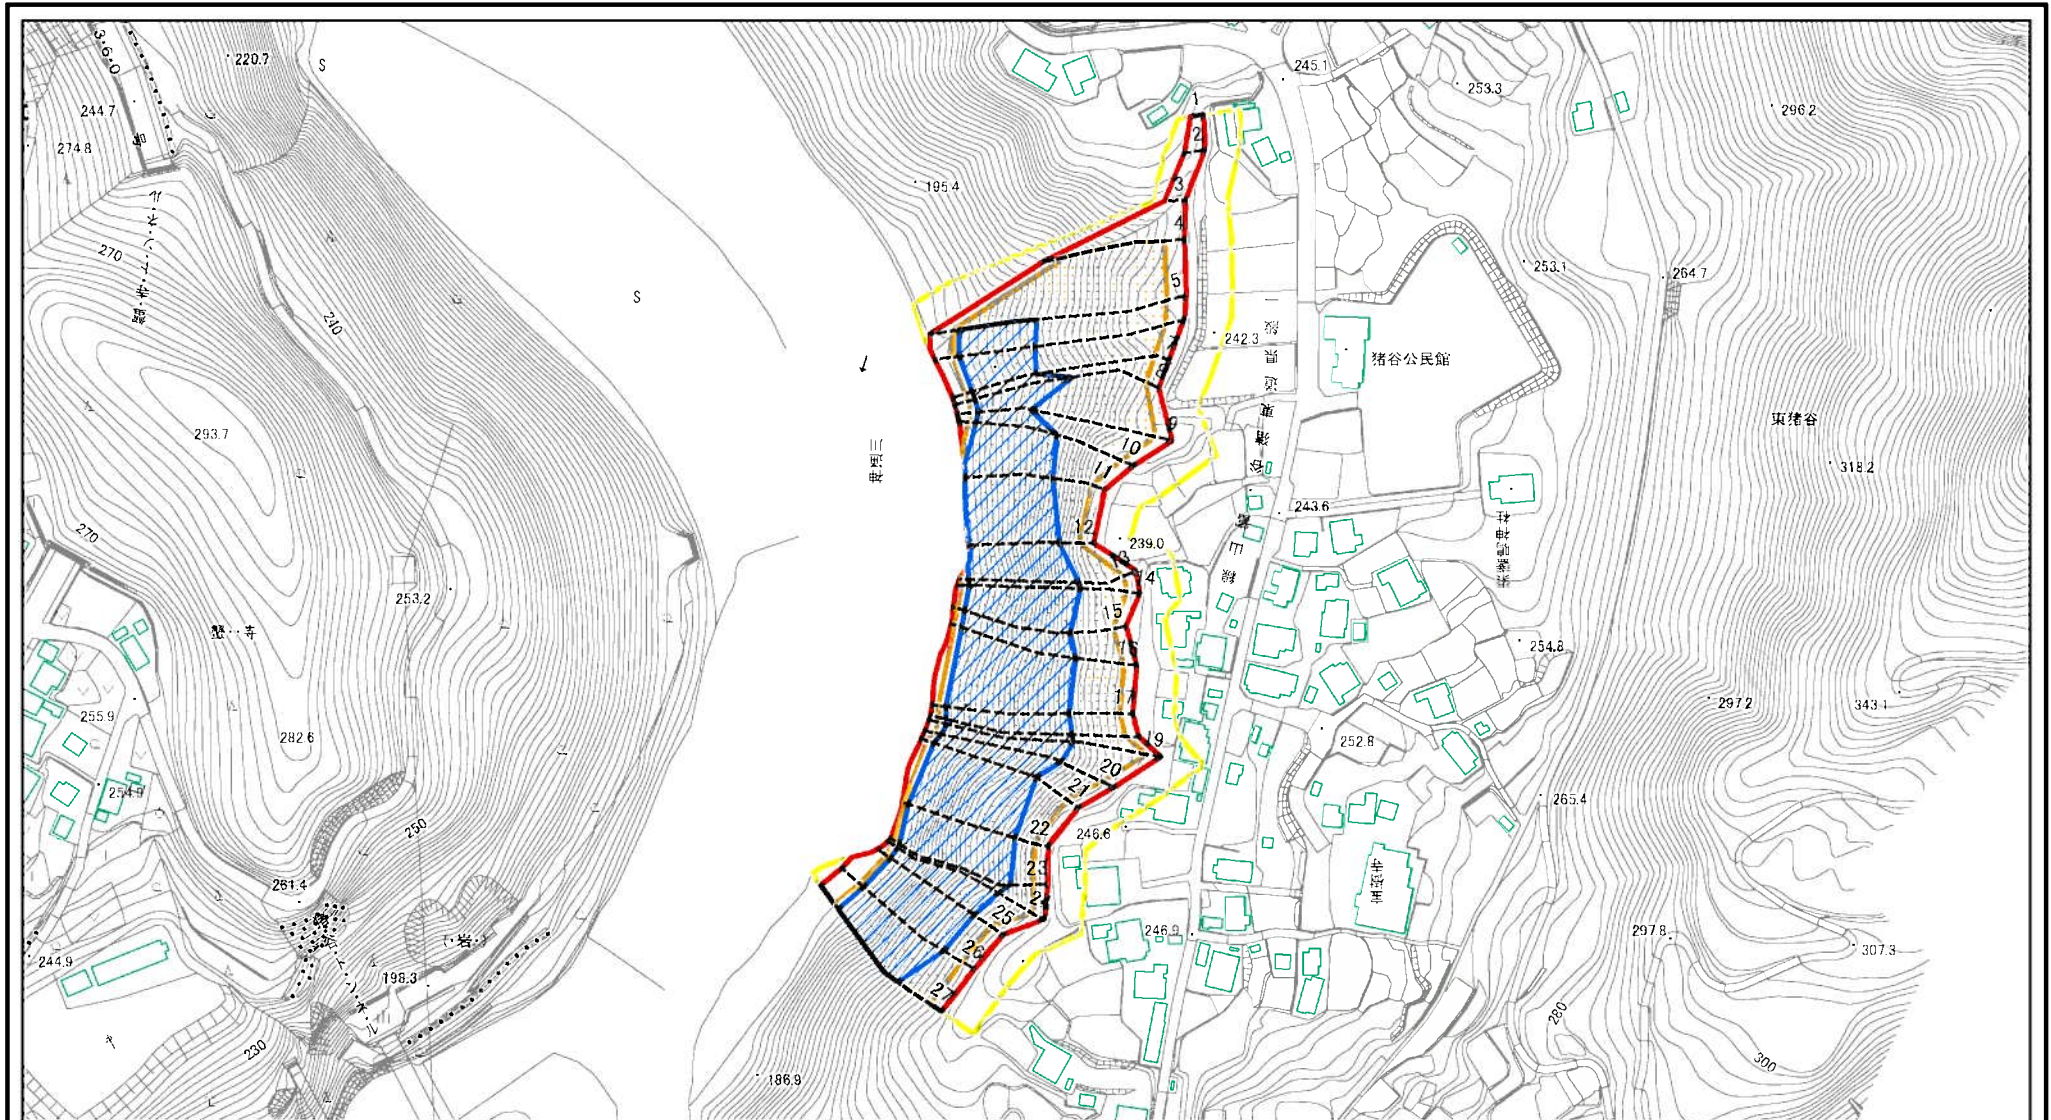
様式-2(急)

図中の数字は横断測線番号を示す

土砂災害防止法施行令第2条の基準に該当する区域

土砂災害防止法
施行令第3条の
基準に該当する
区域

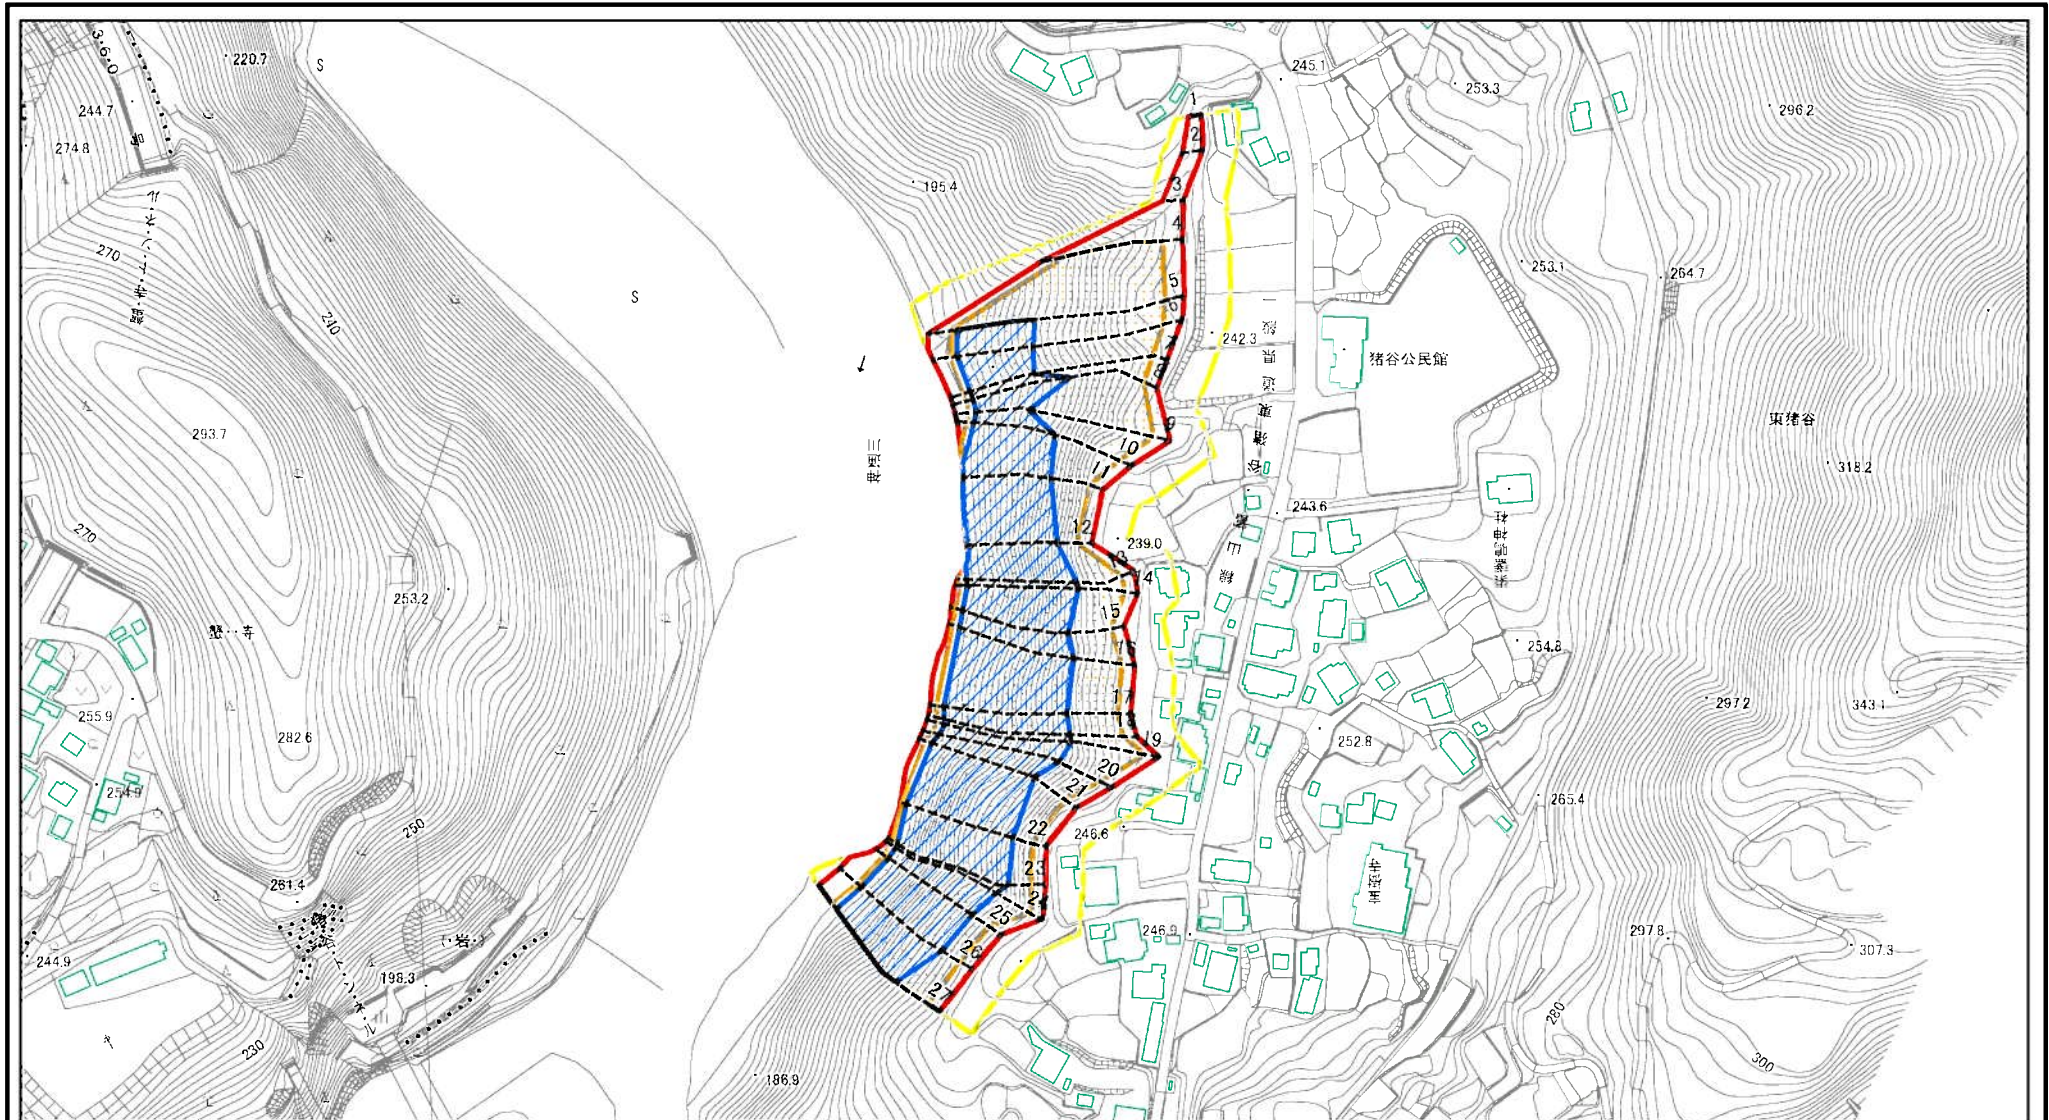
様式-2-1(急)

図中の数字は横断測線番号を示す

土砂災害警戒区域・土砂災害特別警戒区域
区域図(その2)

土砂災害防止法施行令第二条の基準に該当する区域	
土砂災害防止法施行令第三条の基準に該当する区域	
土砂等の(移動)高さが1m以下の場合、土砂等の移動による力が100kN/mを超える区域	
土砂等の堆積の高さが3mを超える区域	
それ以外の区域

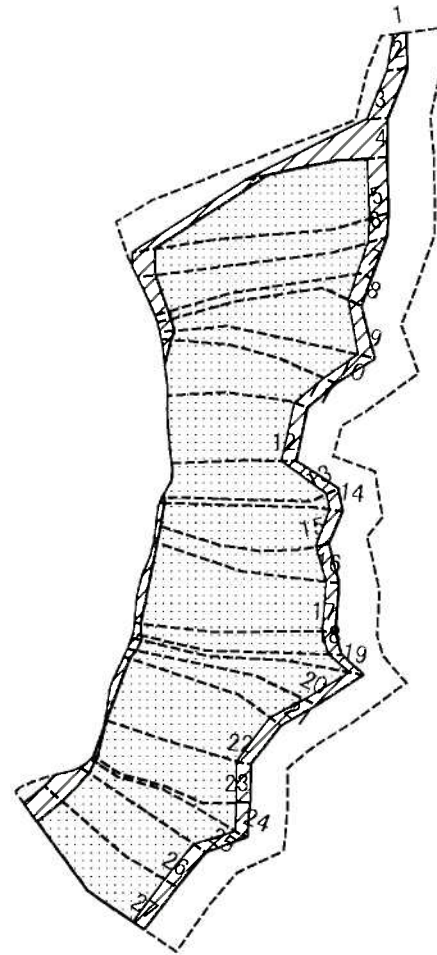
図中の数字は横断測線番号を示す

様式-2-2(急)
土砂災害特別警戒区域の区域区分図
(急傾斜地の崩壊に伴う土石等の移動により
建築物の地上部に作用すると想定される力)

土砂災害防止法施行令第2条の基準に該当する区域	
土砂災害防止法施行令第3条の基準に該当する区域	
それ以外の区域

横断測線の区間	土石等の移動により建築物の地上部に作用すると想定される力				土石等の堆積により建築物の地上部に作用すると想定される力				横断測線の区間	土石等の移動により建築物の地上部に作用すると想定される力				土石等の堆積により建築物の地上部に作用すると想定される力			
	土石等の(移動)高さが1m以下の場合、土石等の移動による力が100kN/m ² を超える区域		それ以外の区域		土石等の堆積の高さが3mを超える区域		それ以外の区域			土石等の(移動)高さが1m以下の場合、土石等の移動による力が100kN/m ² を超える区域		それ以外の区域		土石等の堆積の高さが3mを超える区域		それ以外の区域	
	力の大きさのうち最大のもの (kN/m ²)	土石等の高さ (m)	力の大きさのうち最大のもの (kN/m ²)	土石等の高さ (m)	力の大きさのうち最大のもの (kN/m ²)	土石等の高さ (m)	力の大きさのうち最大のもの (kN/m ²)	土石等の高さ (m)		力の大きさのうち最大のもの (kN/m ²)	土石等の高さ (m)	力の大きさのうち最大のもの (kN/m ²)	土石等の高さ (m)	力の大きさのうち最大のもの (kN/m ²)	土石等の高さ (m)	力の大きさのうち最大のもの (kN/m ²)	土石等の高さ (m)
1 ~ 2	-	-	66.65	1.00	-	-	11.24	2.10	~								
2 ~ 3	-	-	73.76	1.00	-	-	11.24	2.10	~								
3 ~ 4	-	-	100.00	1.00	-	-	14.95	2.79	~								
4 ~ 5	153.03	1.00	100.00	1.00	-	-	16.05	3.00	~								
5 ~ 6	153.26	1.00	100.00	1.00	19.12	3.57	16.05	3.00	~								
6 ~ 7	165.29	1.00	100.00	1.00	20.06	3.75	16.05	3.00	~

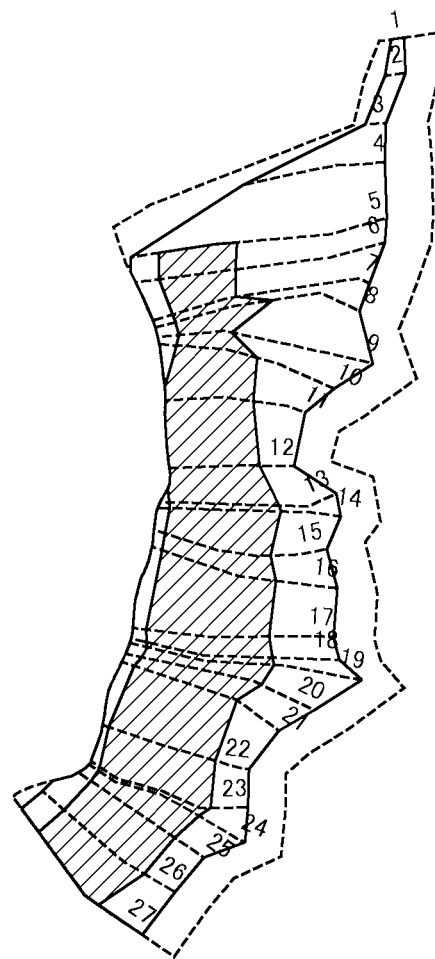
図中の数字は横断測線番号を示す

様式-2-3(急)
土砂災害特別警戒区域の区域区分図
(急傾斜地の崩壊に伴う土石等の堆積により
建築物の地上部に作用すると想定される力)

土砂災害防止法施行令第二条の基準に該当する区域	
土砂災害防止法施行令第三条の基準に該当する区域	
それ以外の区域
