土砂災害警戒区域等の指定の公示に係る図書(その1)

様式-1(急) 土砂災害警戒区域・土砂災害特別警戒区域 位置図	自然現象の種類	急傾斜地の崩壊
	箇所番号	894
	箇所名	西葛坂(1)
	所在地	富山県富山市八尾町西葛坂、油

様式-2(急)
土砂災害警戒区域・土砂災害特別警戒区域
区域図(その1)

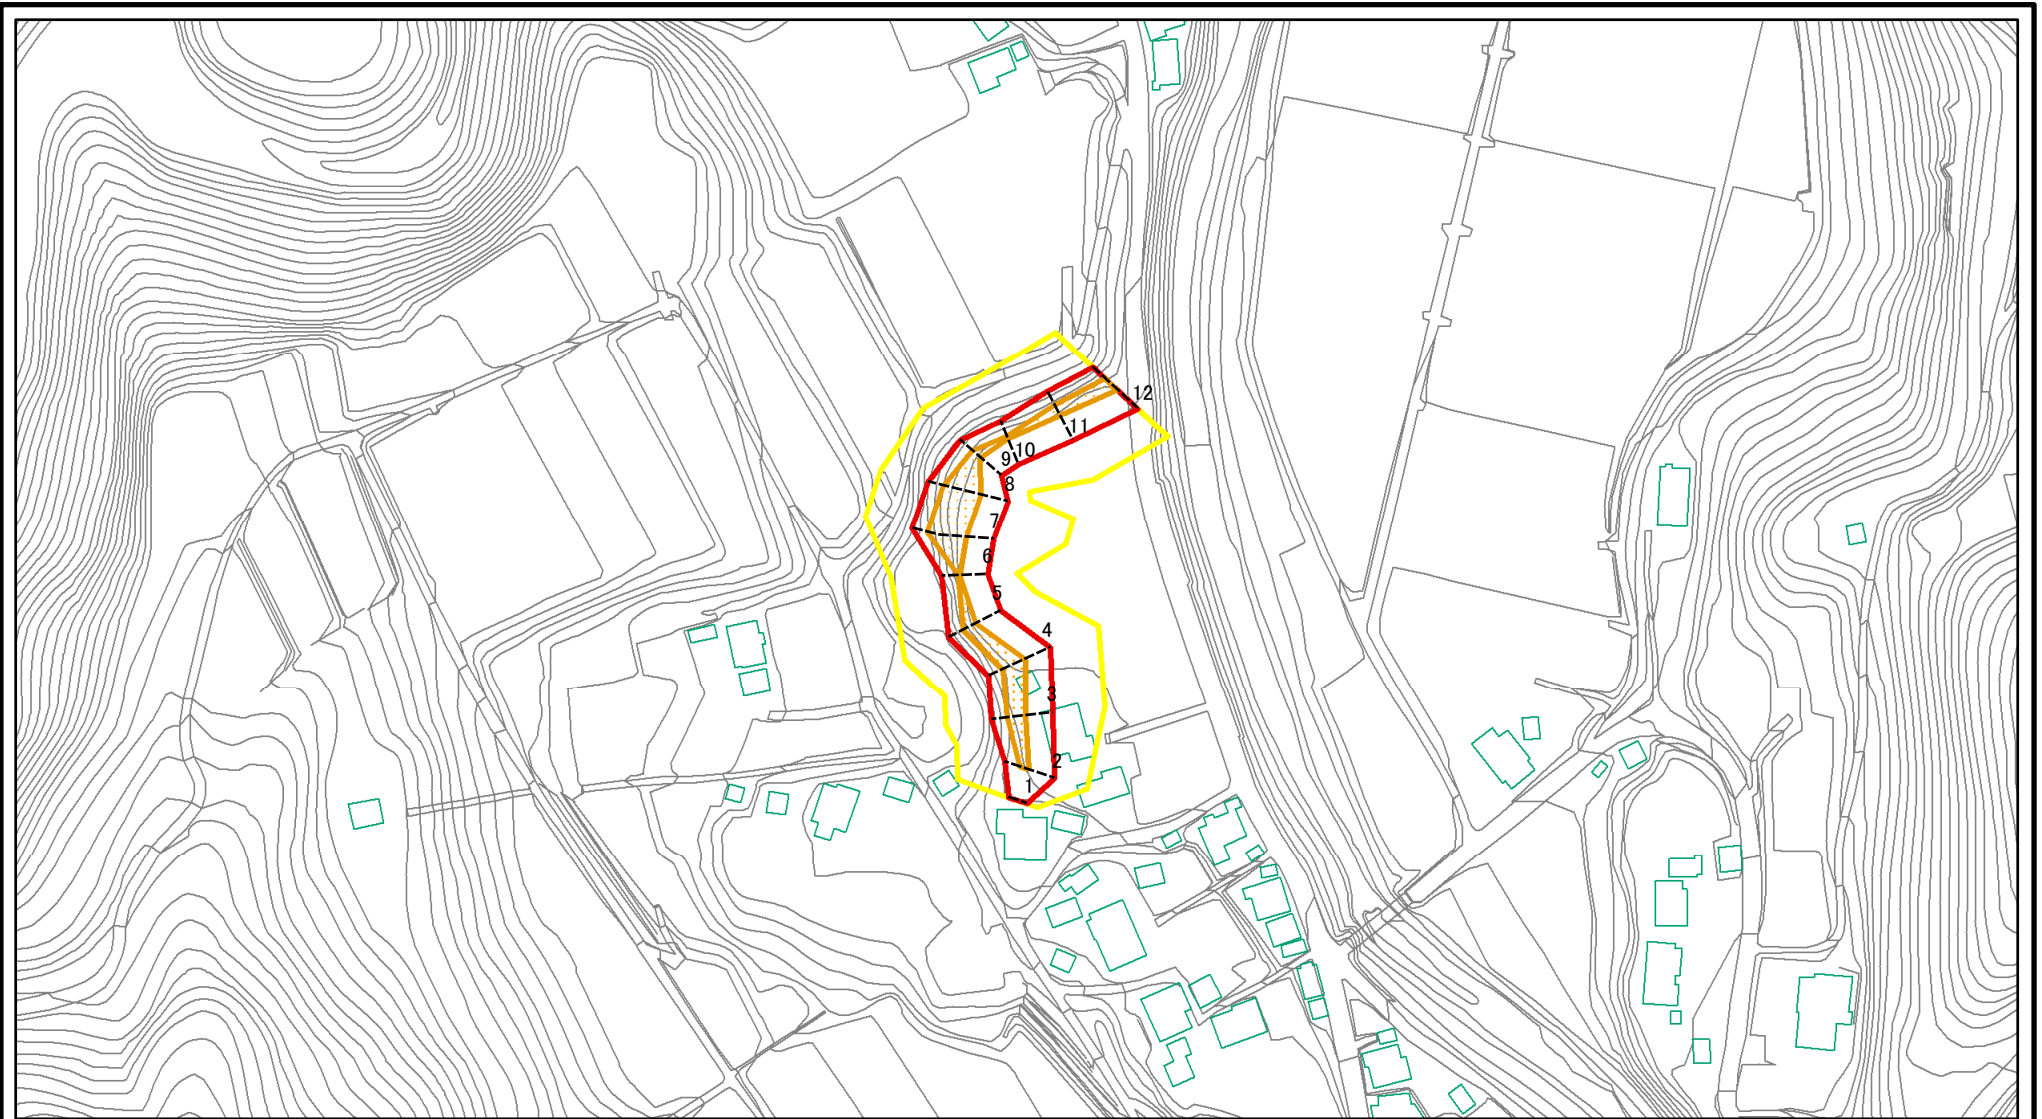
図中の数字は横断測線番号を示す

土砂災害防止法施行令第二条の基準に該当する区域	
土砂災害防止法施行令第三条の基準に該当する区域	
それ以外の区域

縮尺
	1:2,500

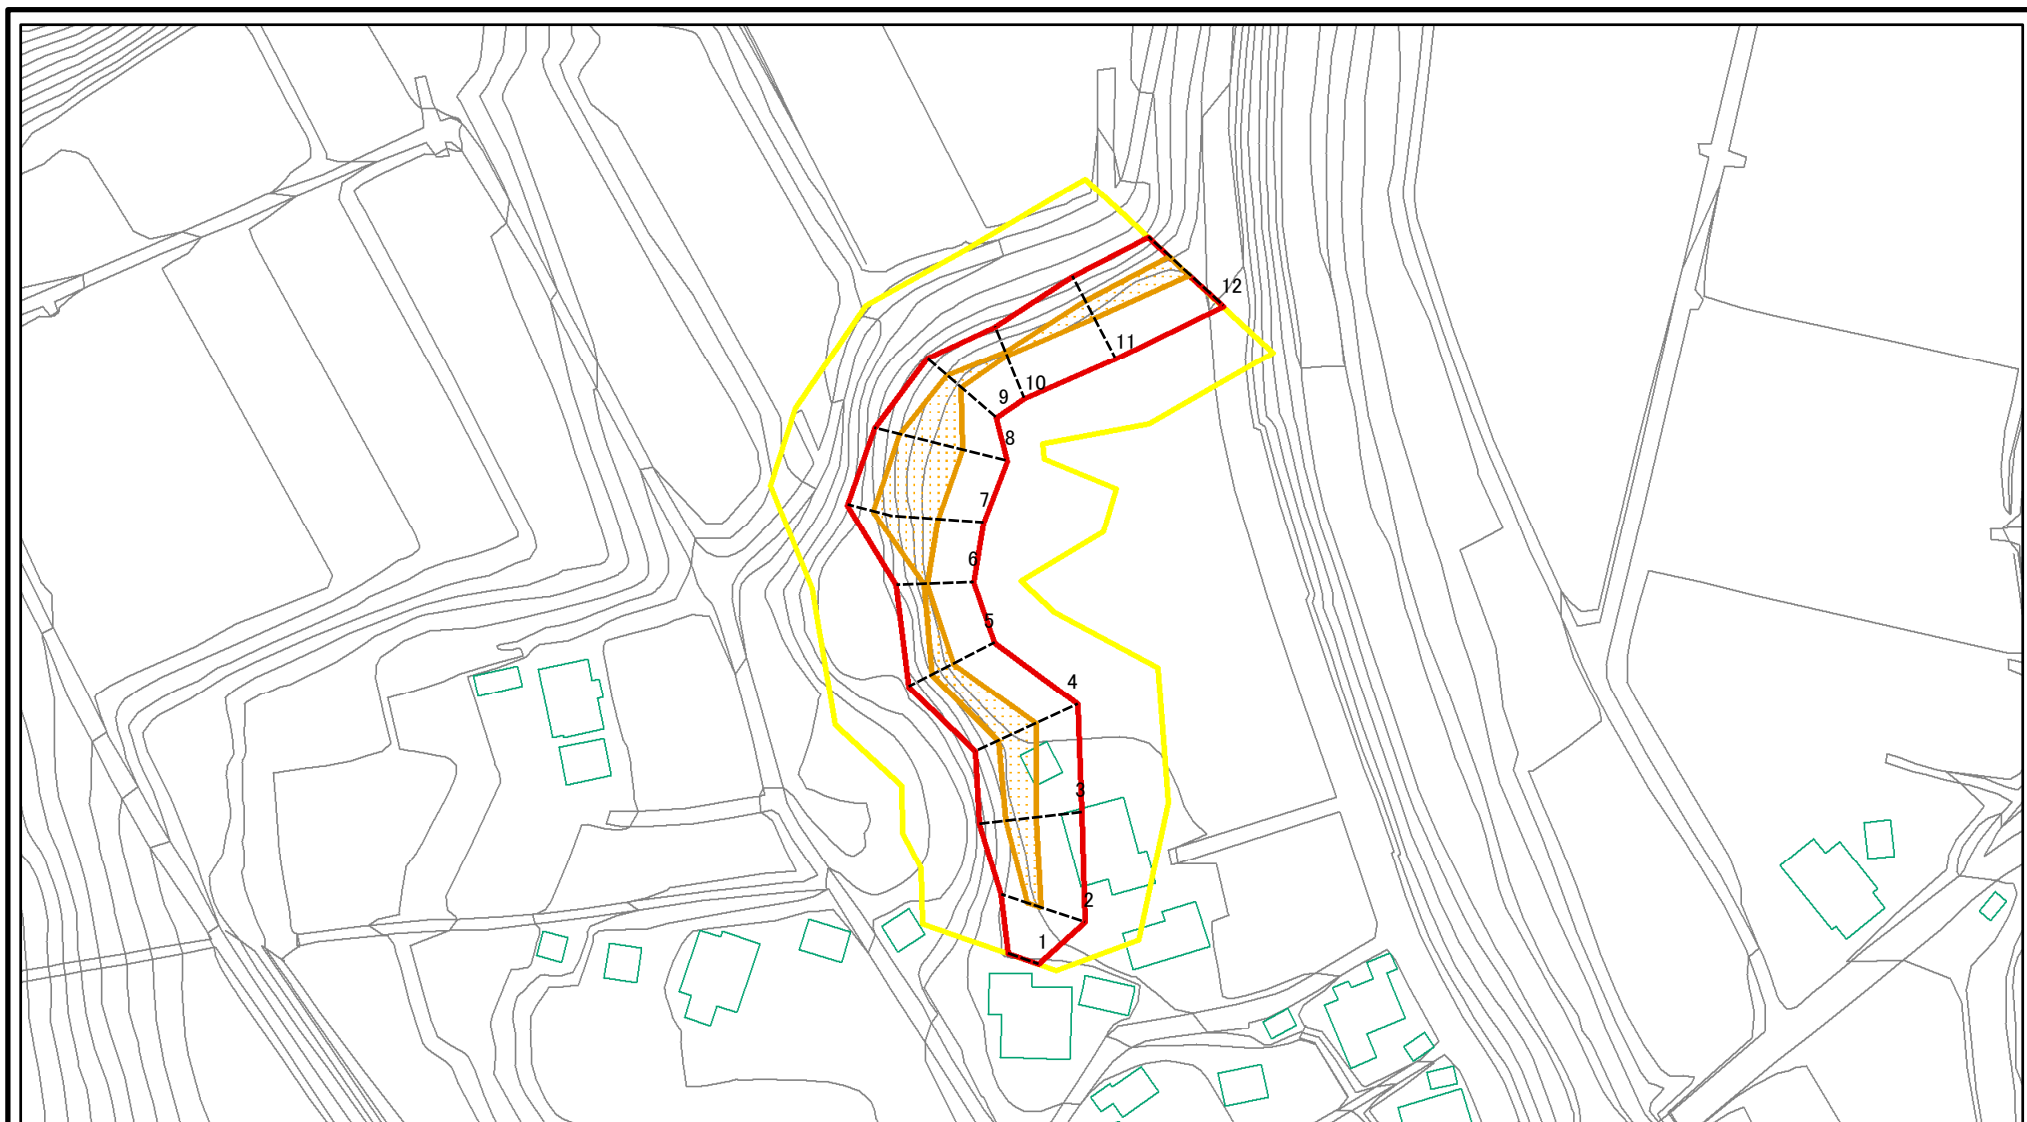
図中の数字は横断測線番号を示す

様式-2-1(急) 土砂災害警戒区域・土砂災害特別警戒区域 区域図(その2)	土砂災害防止法施行令第二条の基準に該当する区域		N 縮尺 1:1,500	自然現象の種類	急傾斜地の崩壊	箇所番号	894
	土砂災害防止法施行令第三条の基準に該当する区域			告示番号		箇所名	西葛坂(1)
	それ以外の区域			告示年月日		所在地	富山県富山市八尾町西葛坂、油

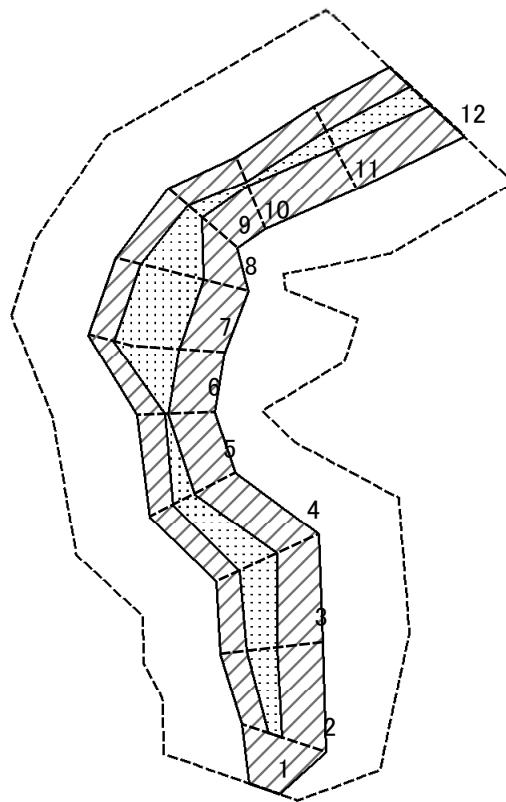
図中の数字は横断測線番号を示す

様式-2-2(急)
土砂災害特別警戒区域の区域区分図
(急傾斜地の崩壊に伴う土石等の移動により
建築物の地上部に作用すると想定される力)

土砂災害防止法施行令第二条の基準に該当する区域	
土砂災害防止法施行令第三条の基準に該当する区域	
それ以外の区域

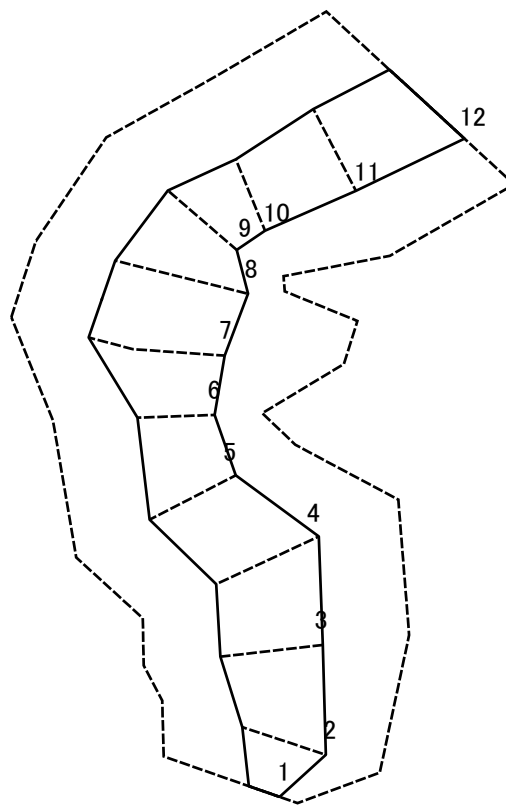
図中の数字は横断測線番号を示す

様式-2-3(急)
土砂災害特別警戒区域の区域区分図
(急傾斜地の崩壊に伴う土石等の堆積により
建築物の地上部に作用すると想定される力)

土砂災害防止法施行令第二条の基準に該当する区域	
土砂災害防止法施行令第三条の基準に該当する区域	
それ以外の区域
