土砂災害警戒区域等の指定の公示に係る図書(その1)

様式-1(急)
土砂災害警戒区域・土砂災害特別警戒区域
位置図

下乗嶺

富山県富山市八尾町下乗嶺

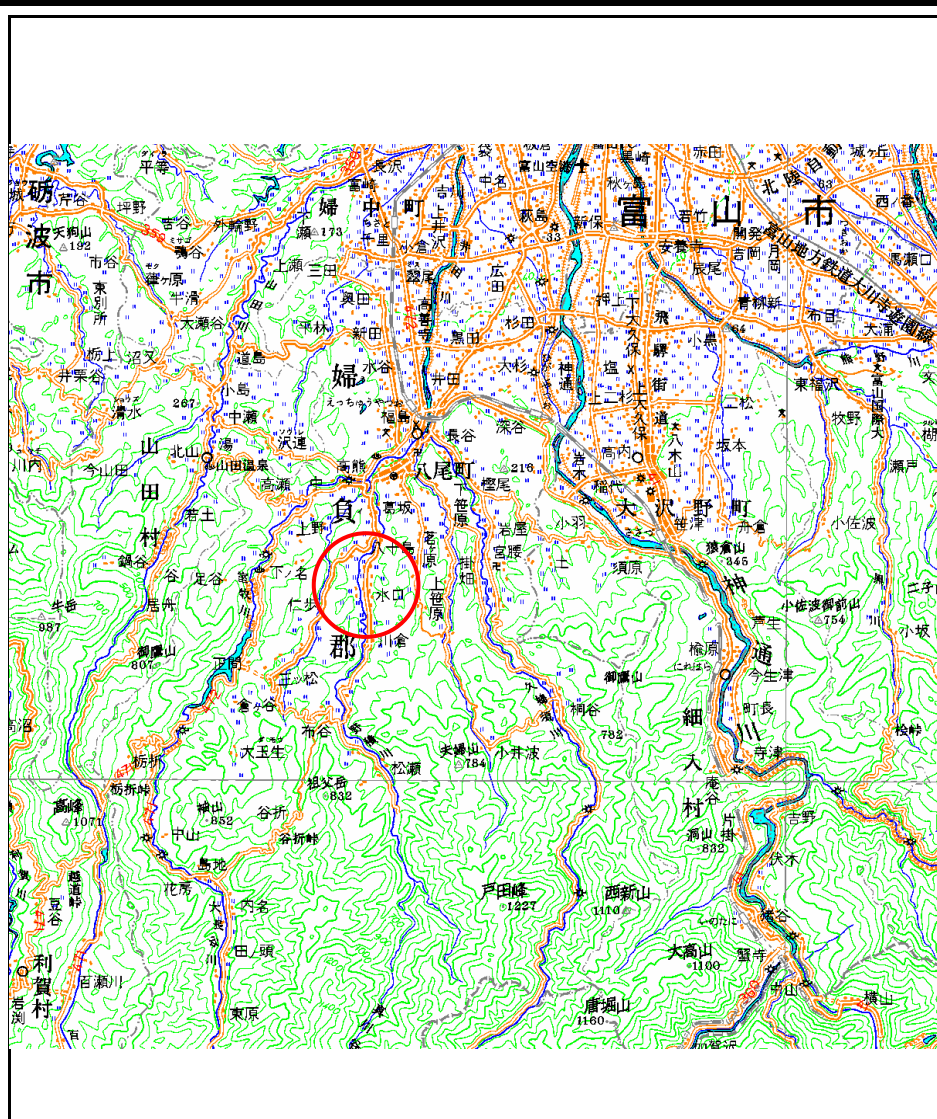
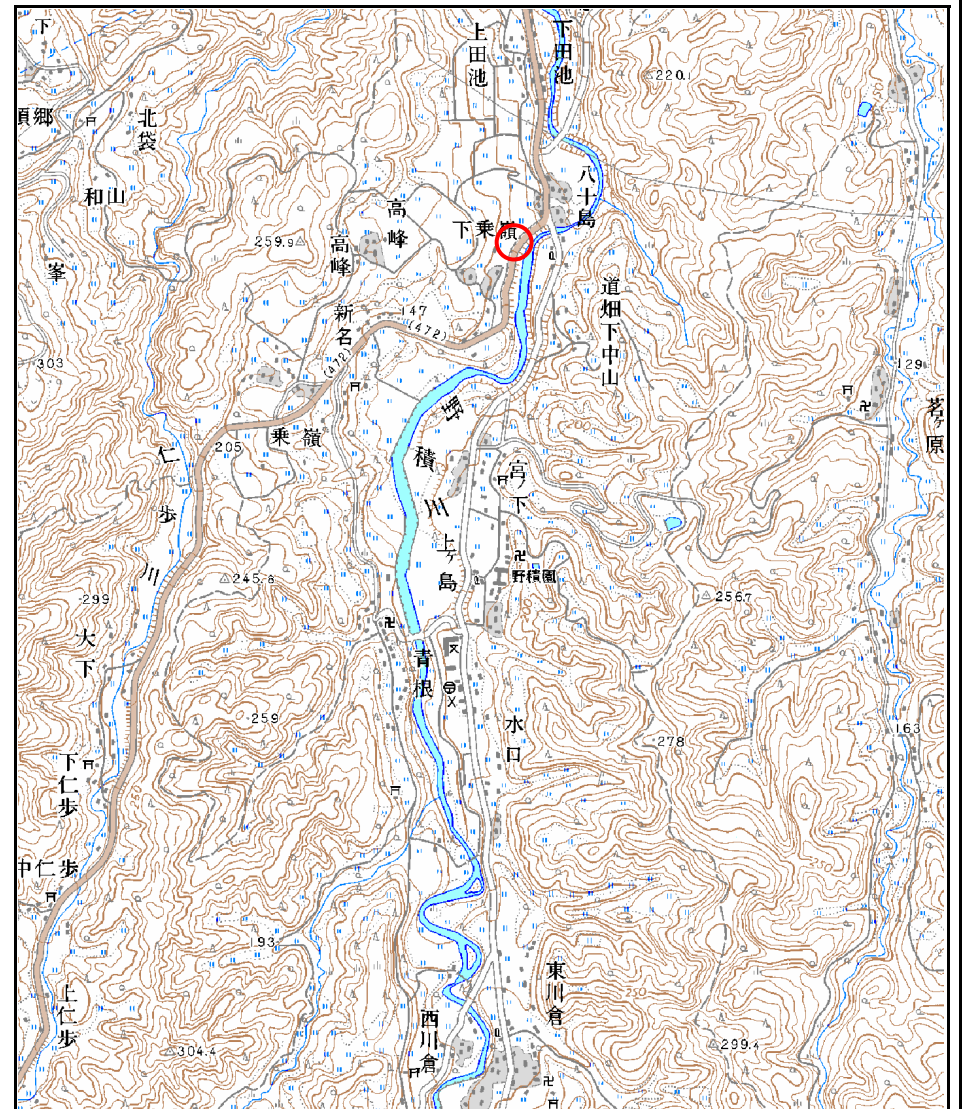
急傾斜地の崩壊

895

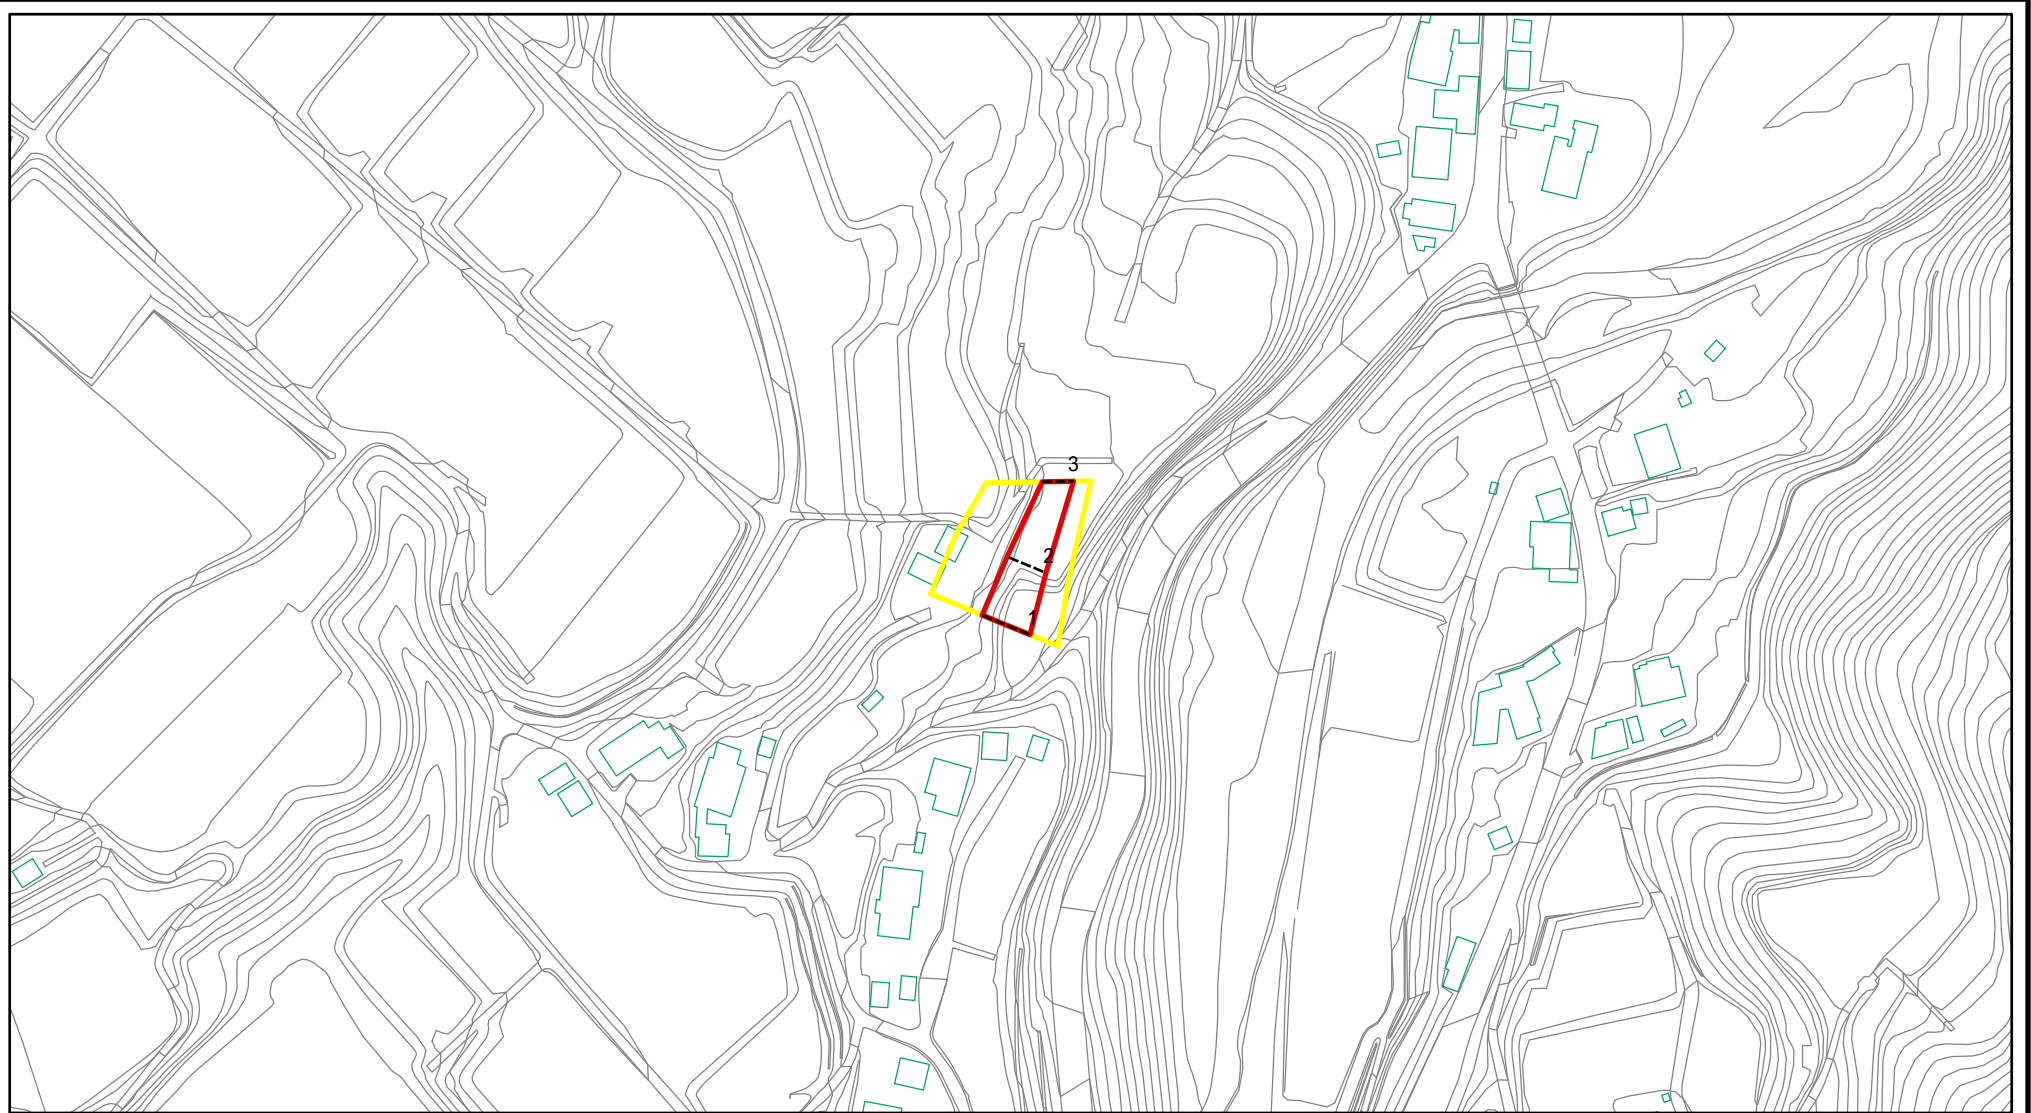
土砂災害警戒区域・土砂災害特別警戒区域
区域図(その1)

図中の数字は横断測線番号を示す

土砂災害防止法施行令第二条の基準に該当する区域

土砂災害防止法
施行令第三条の
基準に該当する
区域

土砂等の(移動)高さが1m以下の場合、
土砂等の移動による力が100kN/mを超える区域
土砂等の堆積の高さが3mを超える区域
それ以外の区域

1:2,500

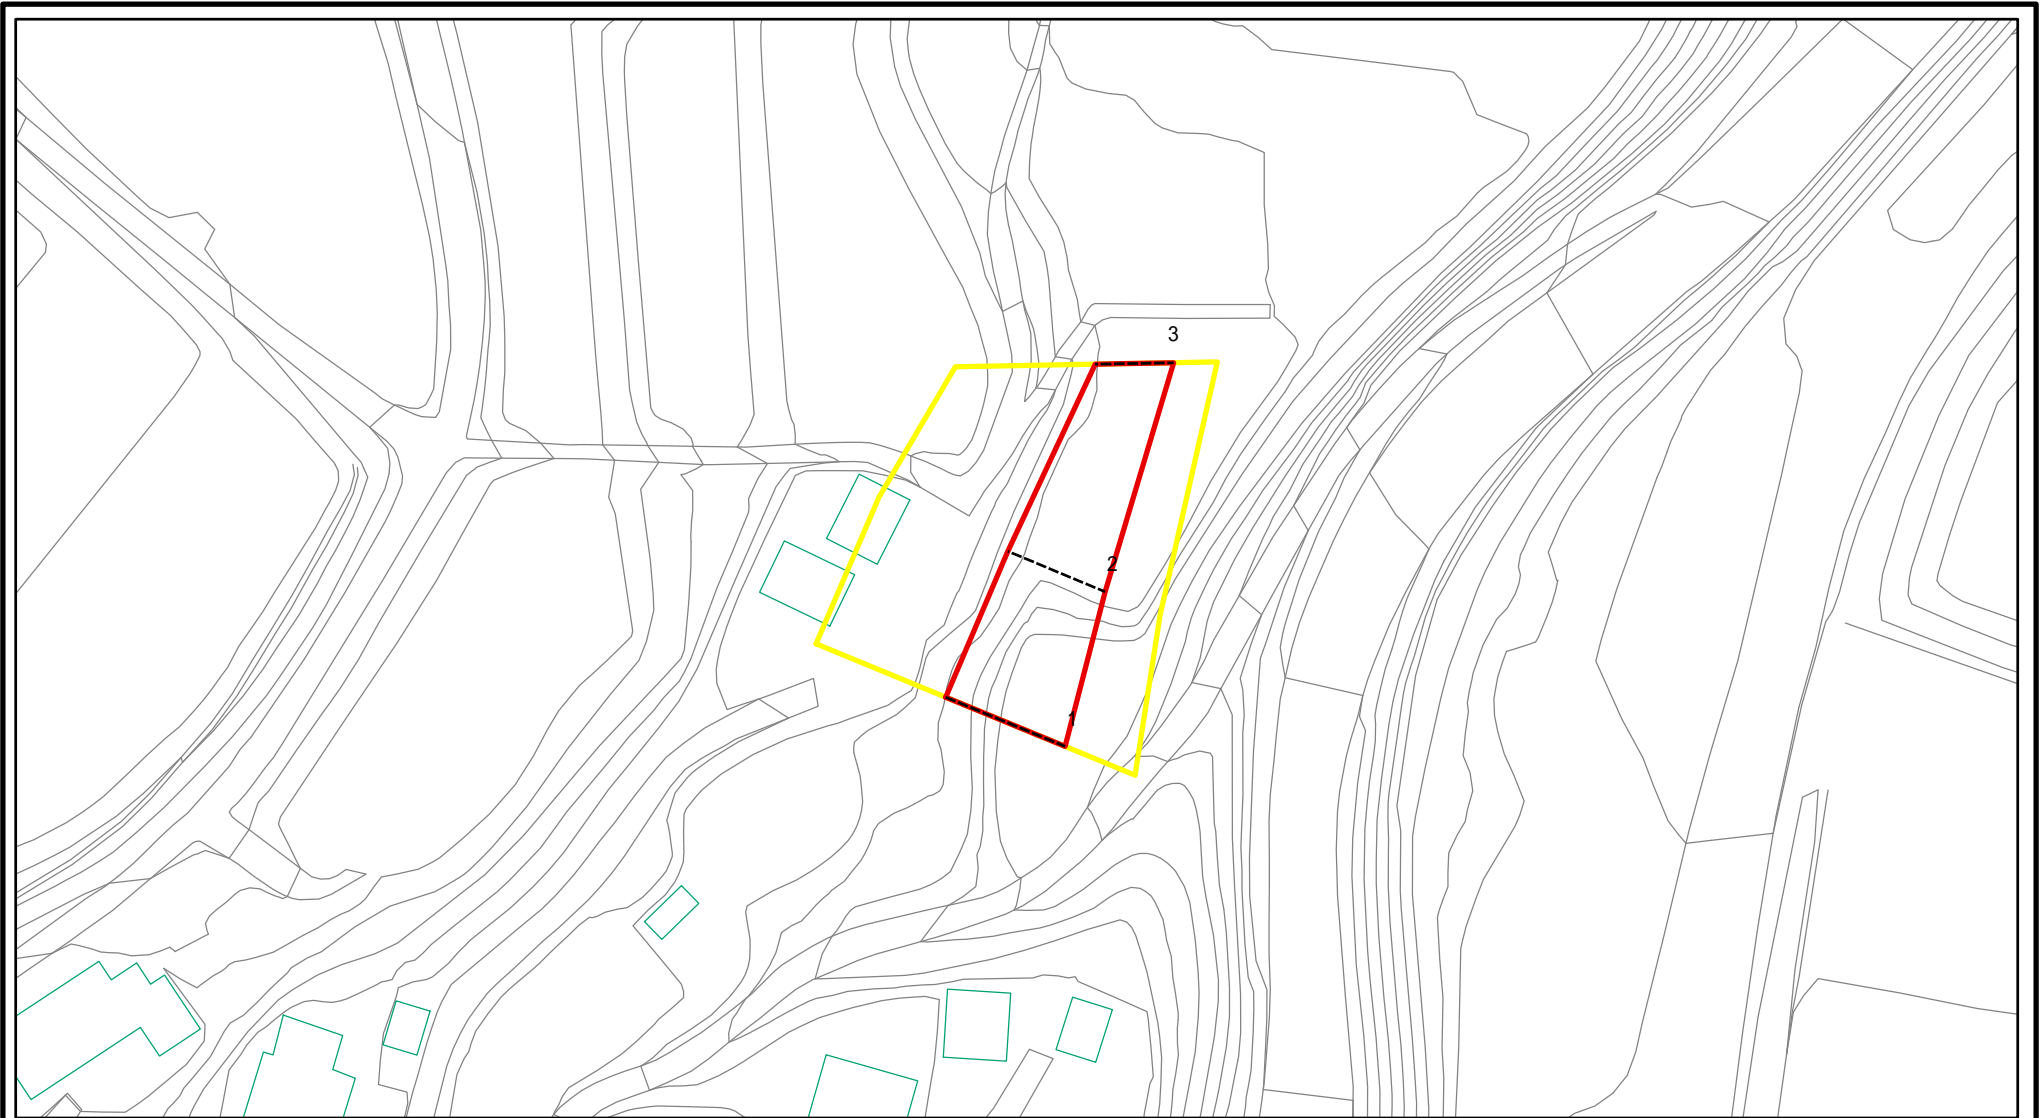
図中の数字は横断測線番号を示す

様式 - 2 - 1(急) 土砂災害警戒区域・土砂災害特別警戒区域 区域図(その2)	土砂災害防止法施行令第二条の基準に該当する区域		土 縮尺 1:1,000	自然現象の種類	急傾斜地の崩壊	箇所番号	895
	土砂災害防止法施行令第三条の基準に該当する区域			告示番号		箇所名	下乗嶺
	それ以外の区域			告示年月日		所在地	富山県富山市八尾町下乗嶺

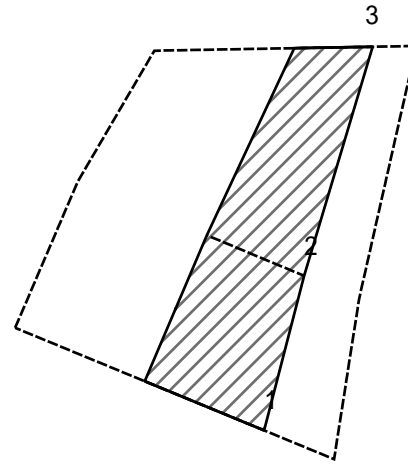
図中の数字は横断測線番号を示す

様式 - 2 - 2 (急) 土砂災害特別警戒区域の区域区分図 (急傾斜地の崩壊に伴う土石等の移動により 建築物の地上部に作用すると想定される力)	土砂災害防止法施行令第二条の基準に該当する区域		土 縮尺 1:1,000	自然現象の種類	急傾斜地の崩壊	箇所番号	895
	土砂災害防止法施行令第三条の基準に該当する区域			告示番号		箇所名	下乗嶺
	それ以外の区域			告示年月日		所在地	富山県富山市八尾町下乗嶺

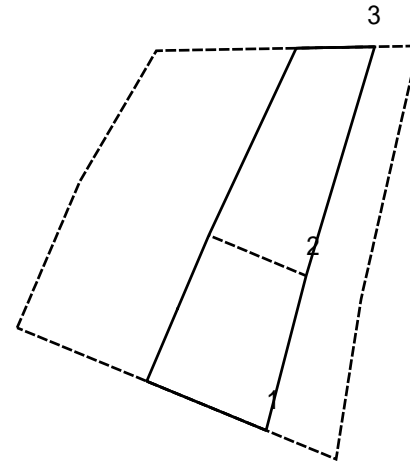
図中の数字は横断測線番号を示す

様式 - 2 - 3 (急)
 土砂災害特別警戒区域の区域区分図
 (急傾斜地の崩壊に伴う土石等の堆積により
 建築物の地上部に作用すると想定される力)

土砂災害防止法施行令第二条の基準に該当する区域	
土砂災害防止法施行令第三条の基準に該当する区域	
それ以外の区域

土
縮尺
1:1,000
