土砂災害警戒区域等の指定の公示に係る図書(その1)

様式-1(急) 土砂災害警戒区域・土砂災害特別警戒区域 位置図	自然現象の種類	急傾斜地の崩壊
	箇所番号	903
	箇所名	東葛坂(4)
	所在地	富山県富山市八尾町東葛坂

土砂災害警戒区域・土砂災害特別警戒区域

東葛坂(4)

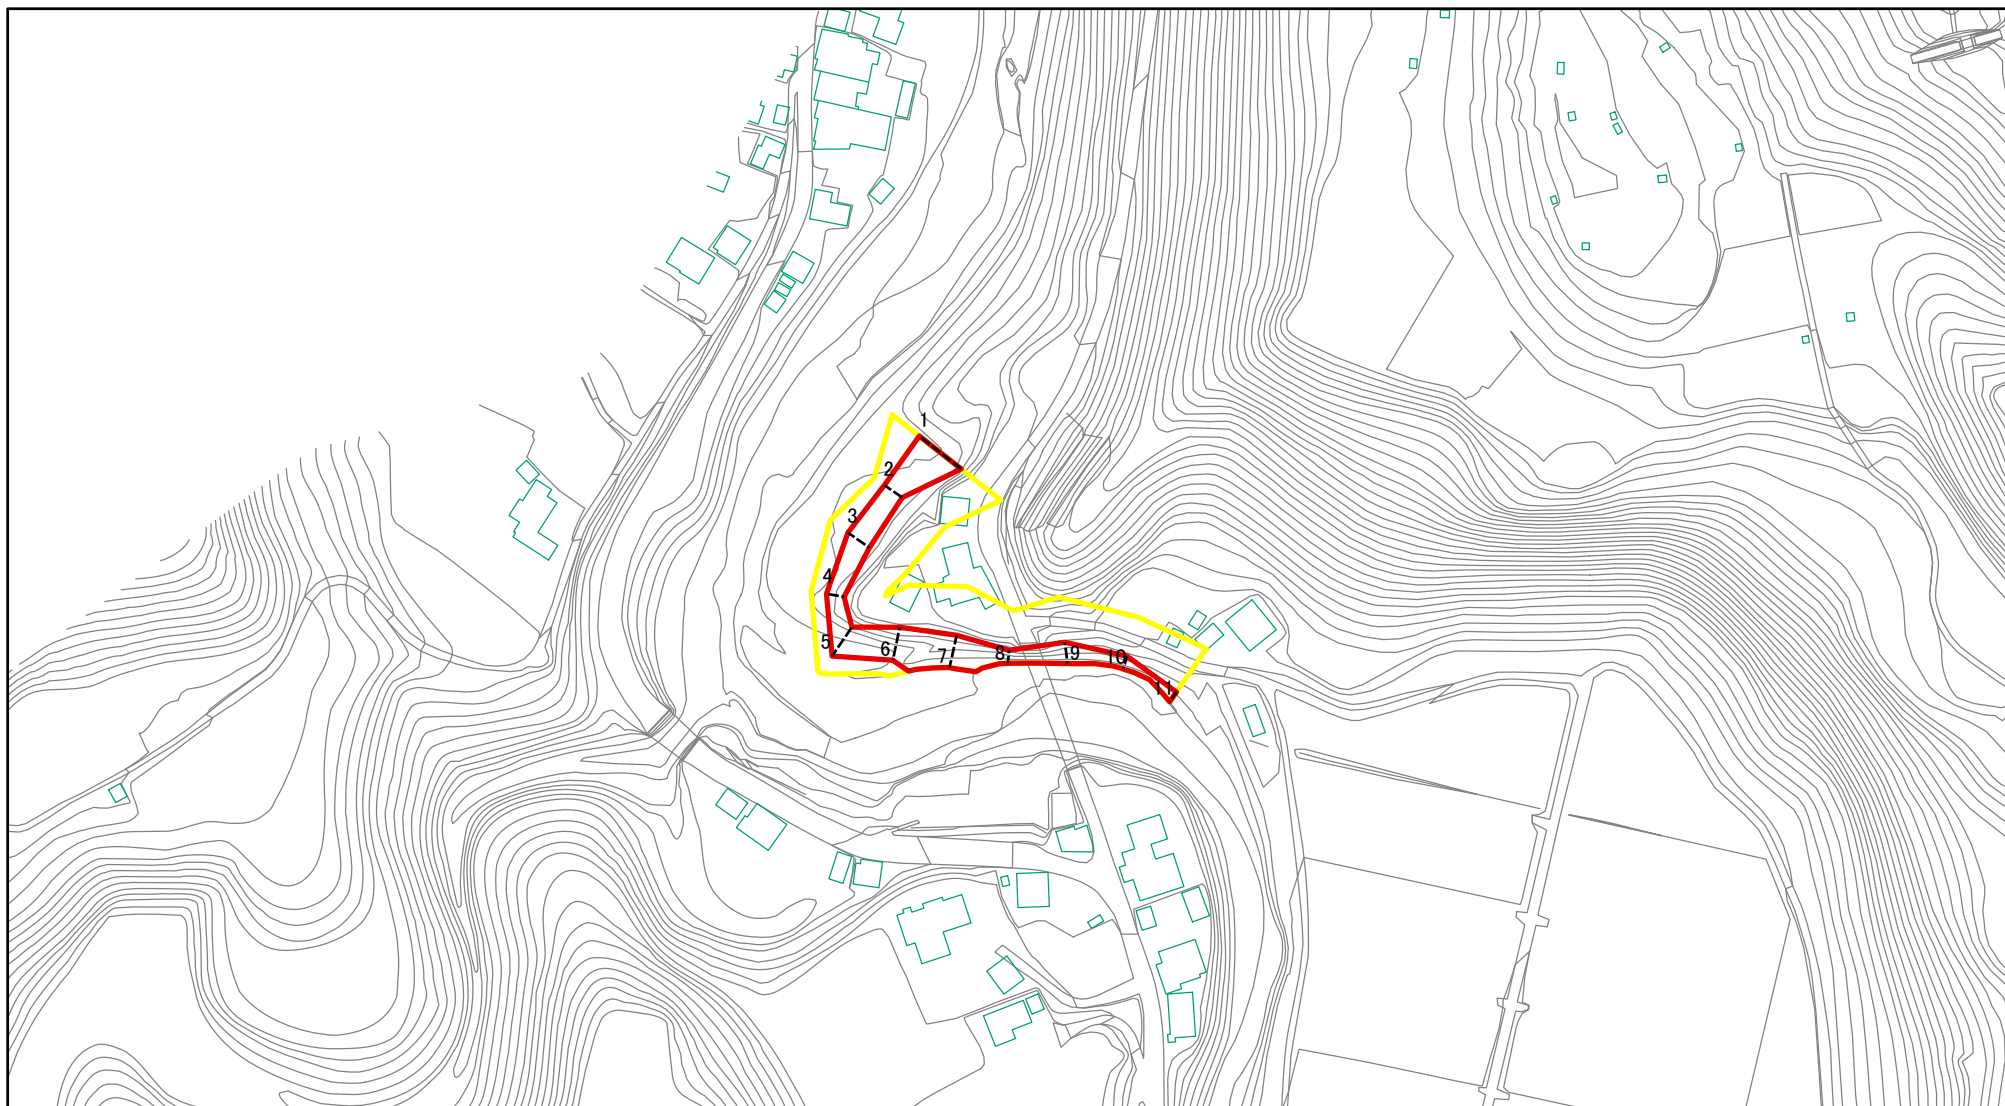
区域図(その1)

図中の数字は横断測線番号を示す

土砂災害防止法施行令第二条の基準に該当する区域

土砂災害防止法
施行令第三条の
基準に該当する
区域

土石等の(移動)高さが1m以下の場合、
土石等の移動による力が100kN/mを超える区域

土石等の堆積の高さが3mを超える区域

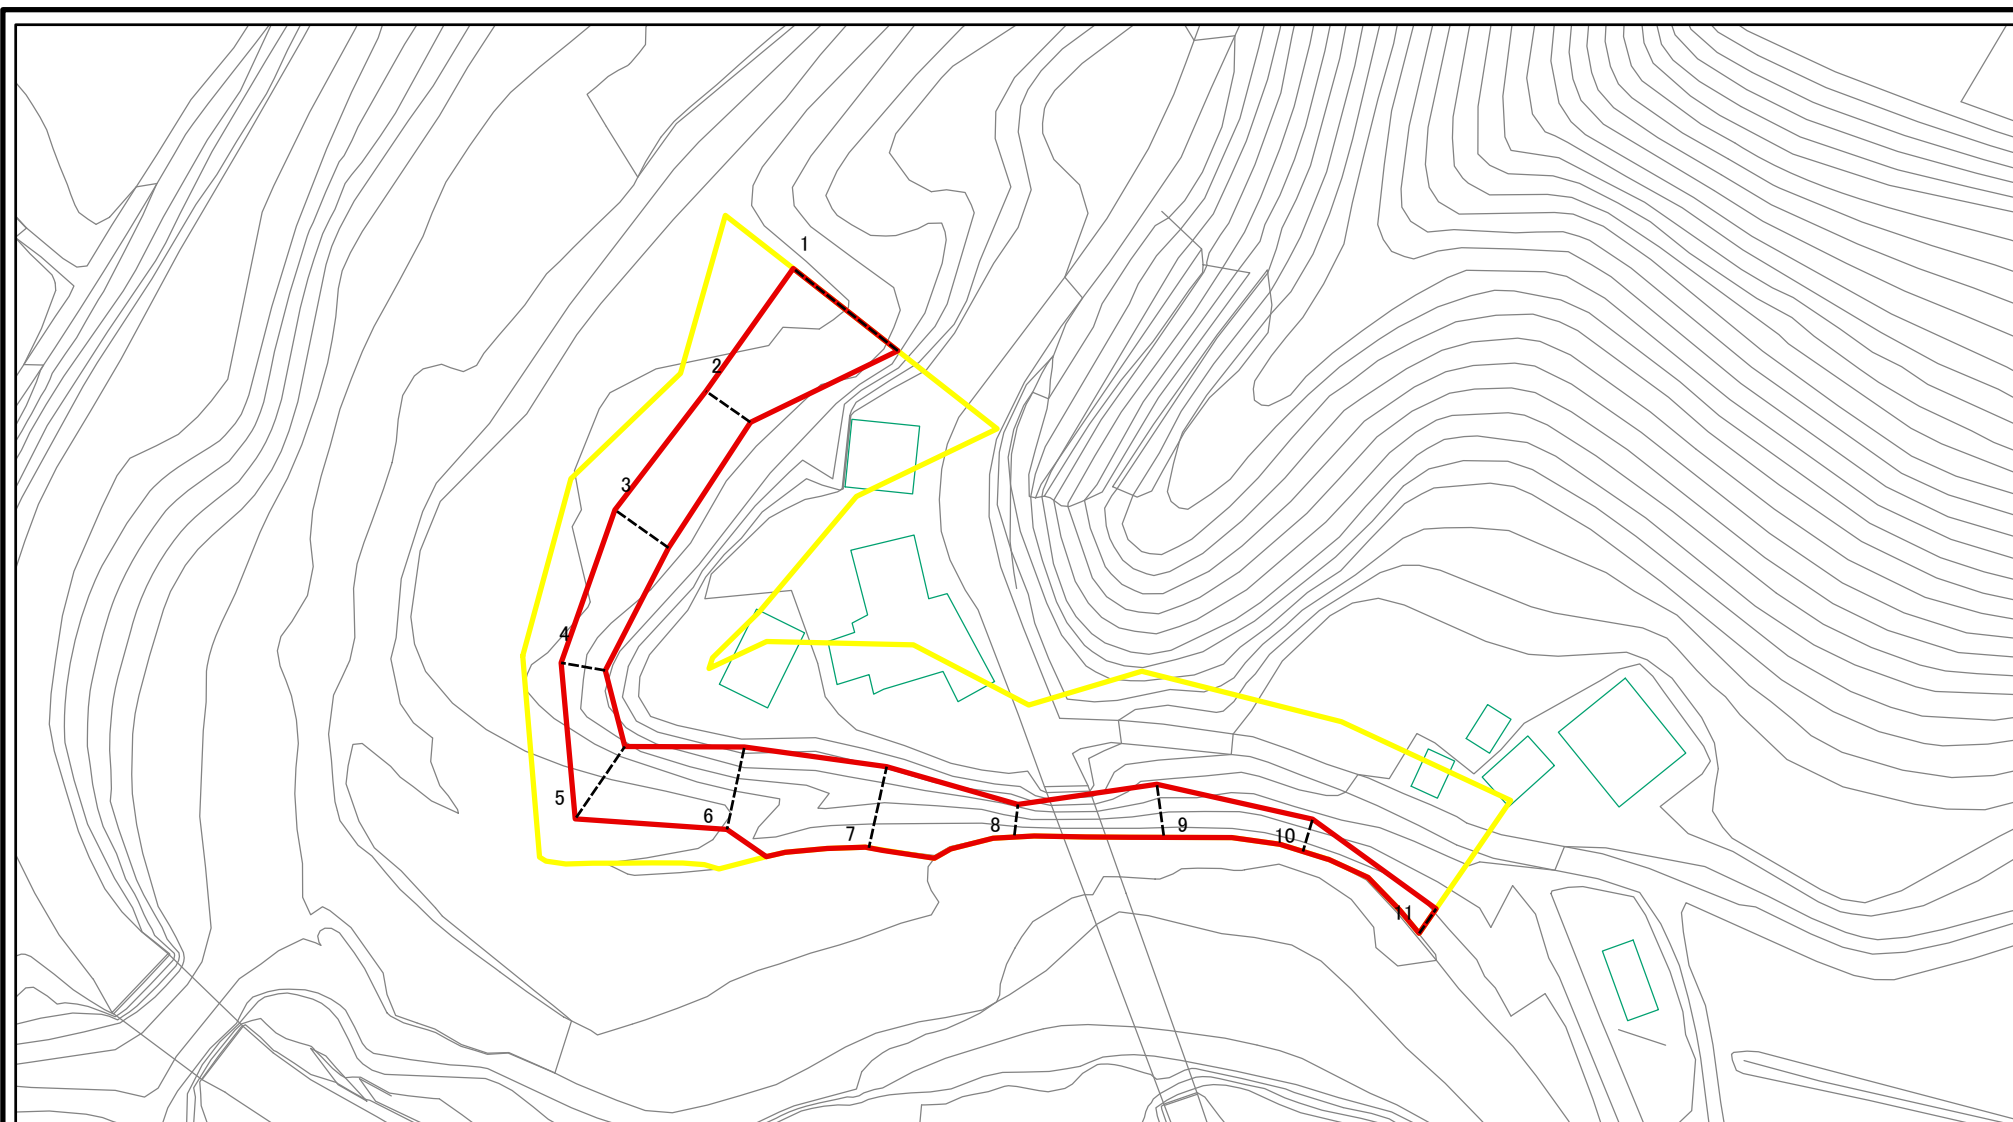
様式-2-1(急) 土砂災害警戒区域・土砂災害特別警戒区域 区域図(その2)	土砂災害防止法施行令第二条の基準に該当する区域		N 縮尺 1:1,000	自然現象の種類	急傾斜地の崩壊	箇所番号	903
	土砂災害防止法施行令第三条の基準に該当する区域			告示番号		箇所名	東葛坂(4)
	それ以外の区域			告示年月日		所在地	富山県富山市八尾町東葛坂

図中の数字は横断測線番号を示す

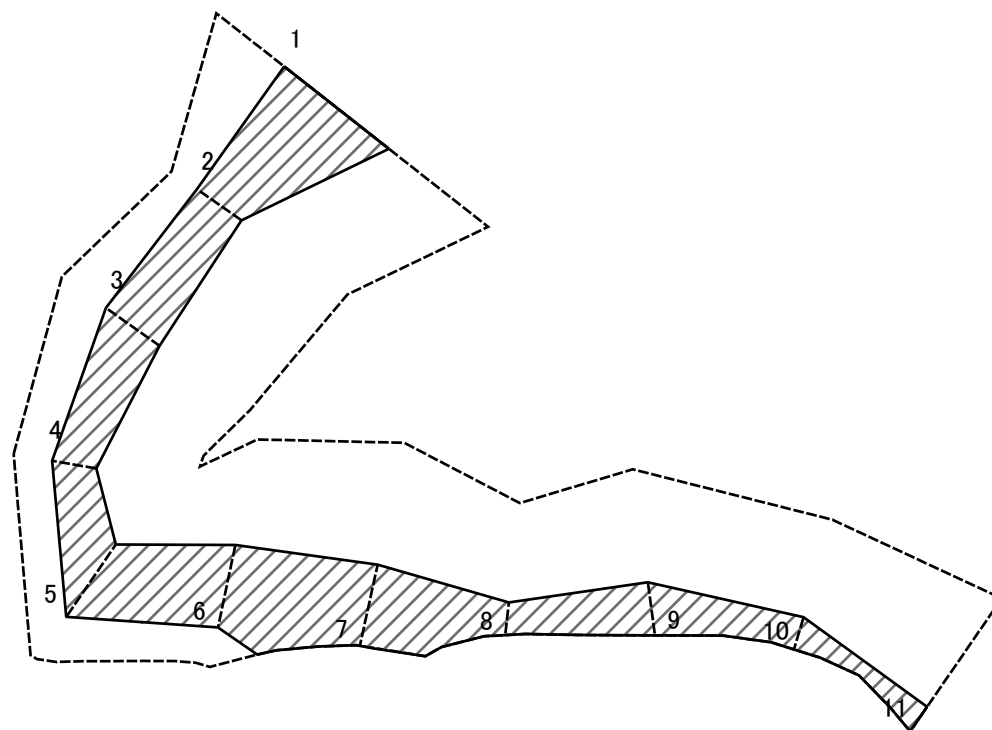
様式-2-2(急)
土砂災害特別警戒区域の区域区分図
(急傾斜地の崩壊に伴う土石等の移動により
建築物の地上部に作用すると想定される力)

図中の数字は横断測線番号を示す

土砂災害防止法施行令第二条の基準に該当する区域	
土砂災害防止法施行令第三条の基準に該当する区域	
それ以外の区域

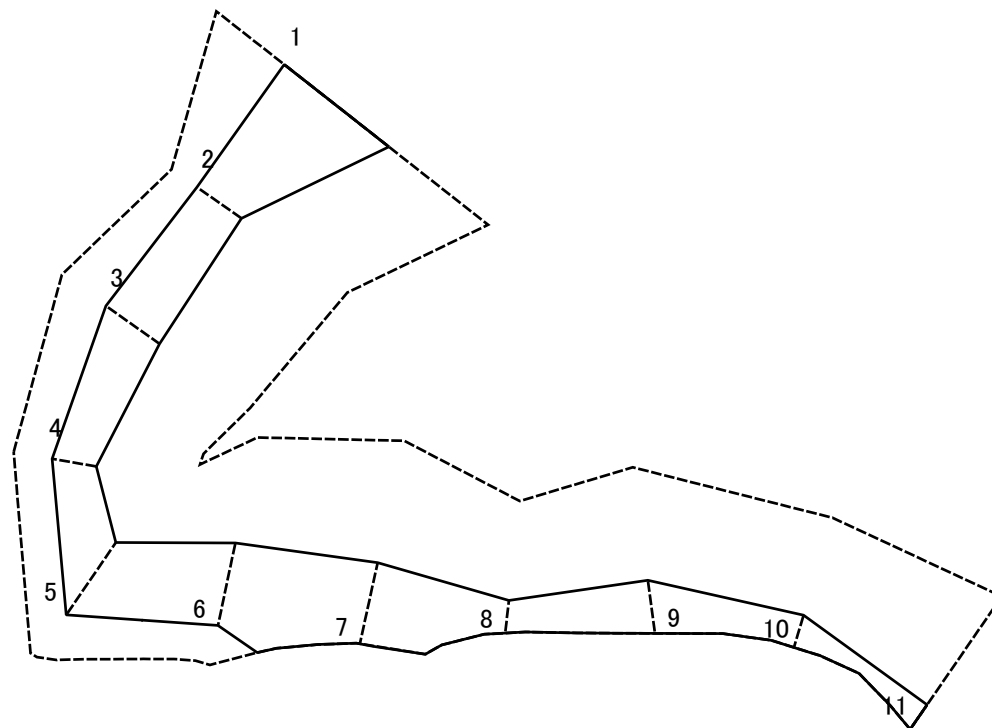
様式-2-3(急)
土砂災害特別警戒区域の区域区分図
(急傾斜地の崩壊に伴う土石等の堆積により
建築物の地上部に作用すると想定される力)

図中の数字は横断測線番号を示す

土砂災害防止法施行令第二条の基準に該当する区域	
土砂災害防止法施行令第三条の基準に該当する区域	
それ以外の区域
