土砂災害警戒区域等の指定の公示に係る図書(その1)

様式-1(急) 土砂災害警戒区域・土砂災害特別警戒区域 位置図	自然現象の種類	急傾斜地の崩壊
	箇所番号	926
	箇所名	東布谷
	所在地	富山県富山市八尾町東布谷

箇所番号	926
箇所名	東布谷
所在地	富山県富山市八尾町東布谷

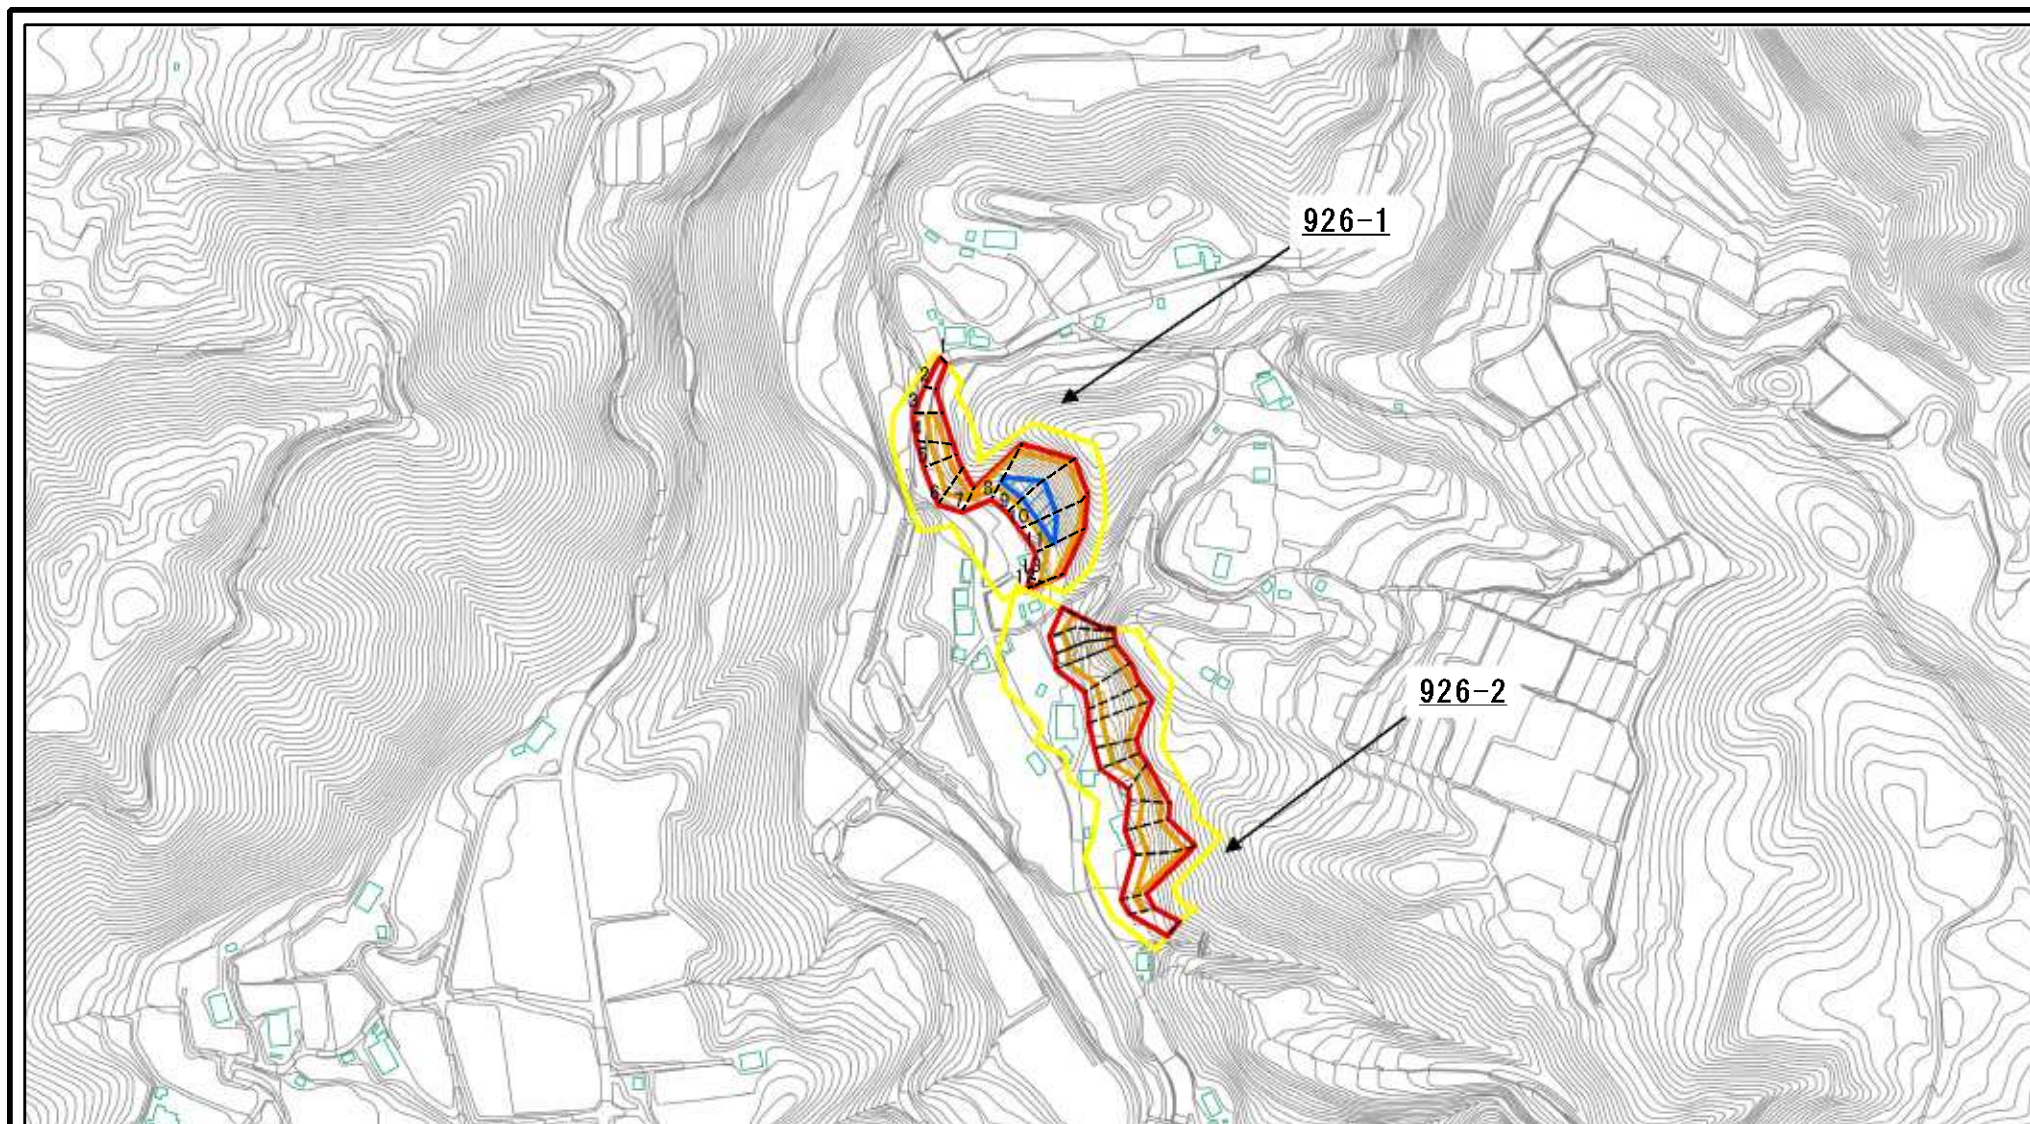
様式-2(急)

図中の数字は横断測線番号を示す

土砂災害警戒区域・土砂災害特別警戒区域
区域図(その1)

土砂災害防止法施行令第2条の基準に該当する区域	
土砂災害防止法施行令第3条の基準に該当する区域	
土砂等の堆積の高さが3mを超える区域	
それ以外の区域

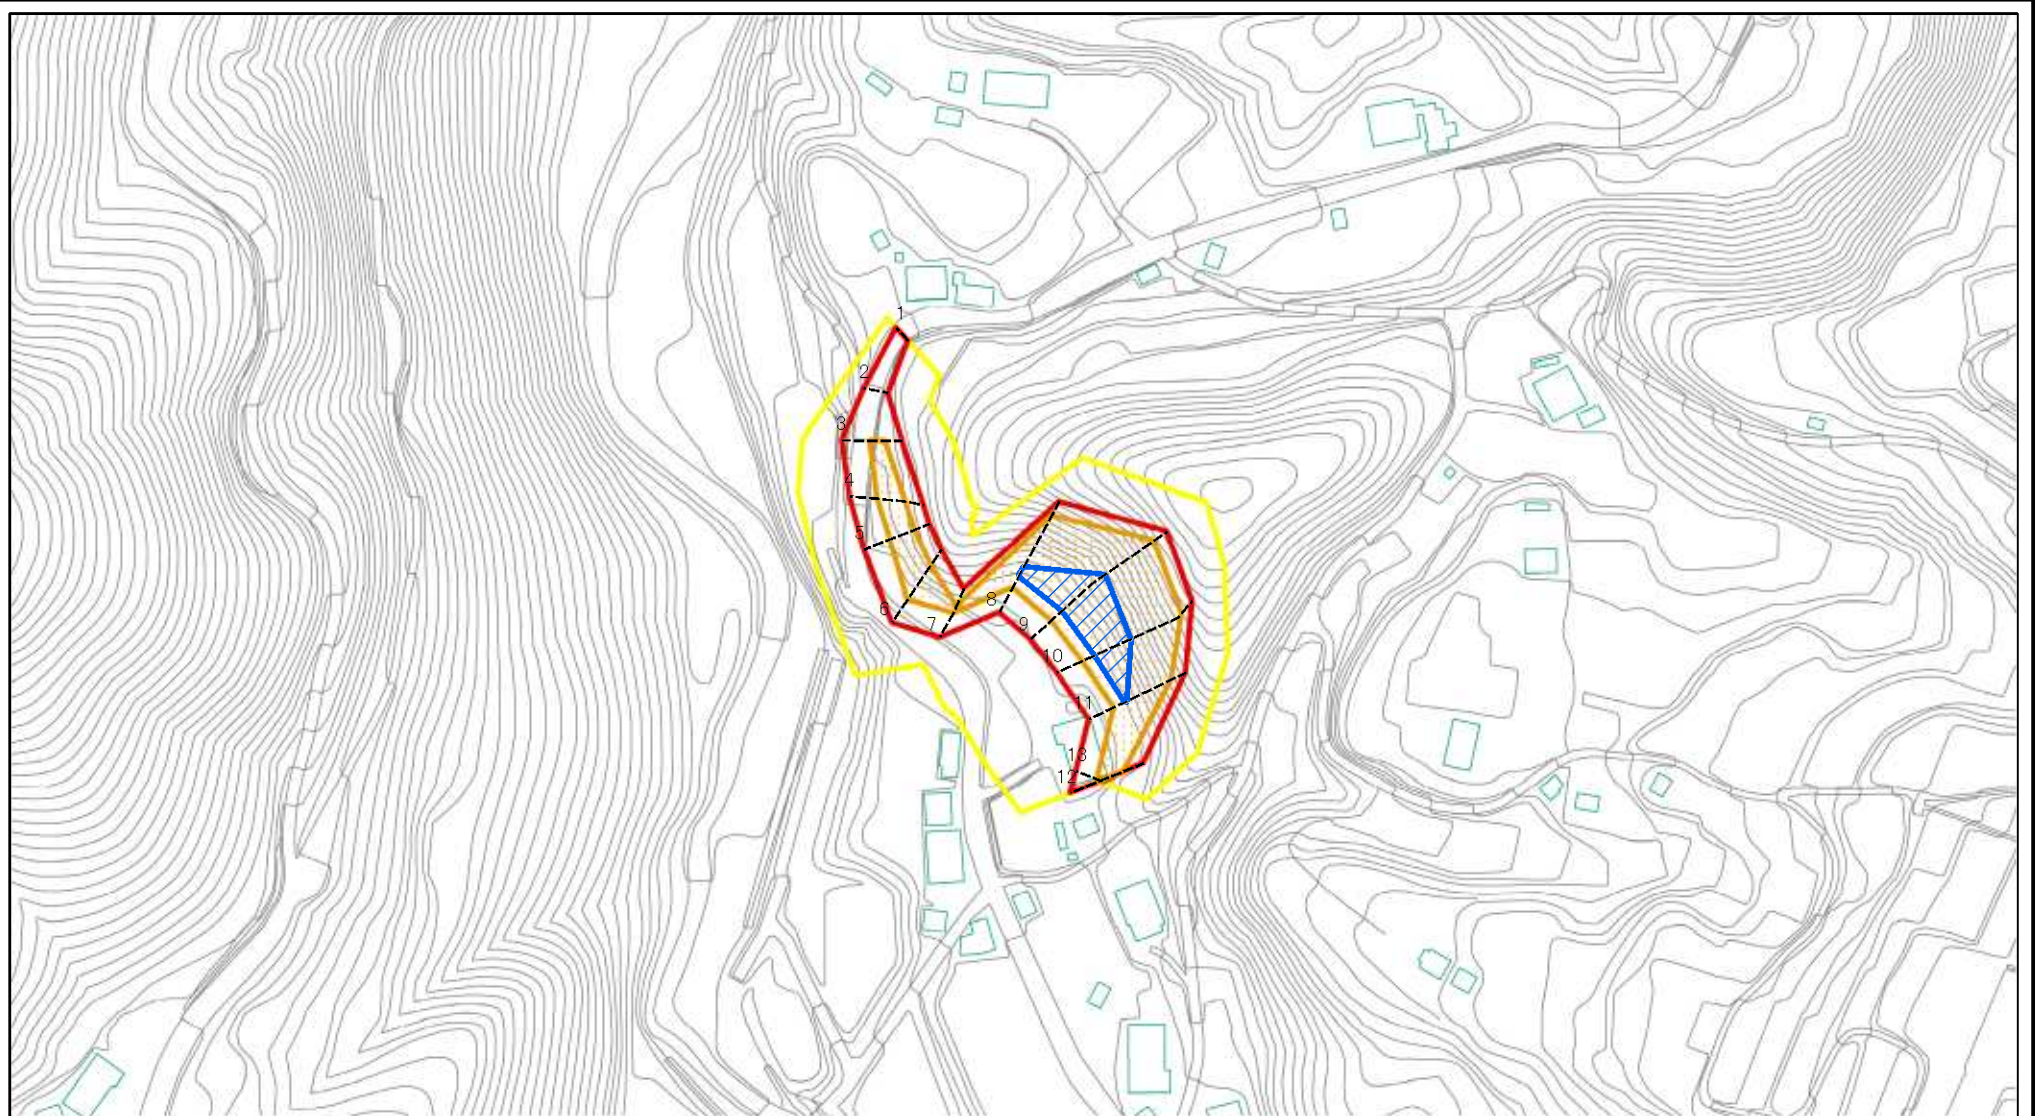
図中の数字は横断測線番号を示す

様式-2(急) 土砂災害警戒区域・土砂災害特別警戒区域 区域図(その1)	土砂災害防止法施行令第二条の基準に該当する区域		N 縮尺 1:2,500	自然現象の種類	急傾斜地の崩壊	箇所番号	926-1
	土砂災害防止法施行令第三条の基準に該当する区域			告示番号		箇所名	東布谷
	それ以外の区域			告示年月日		所在地	富山県富山市八尾町東布谷

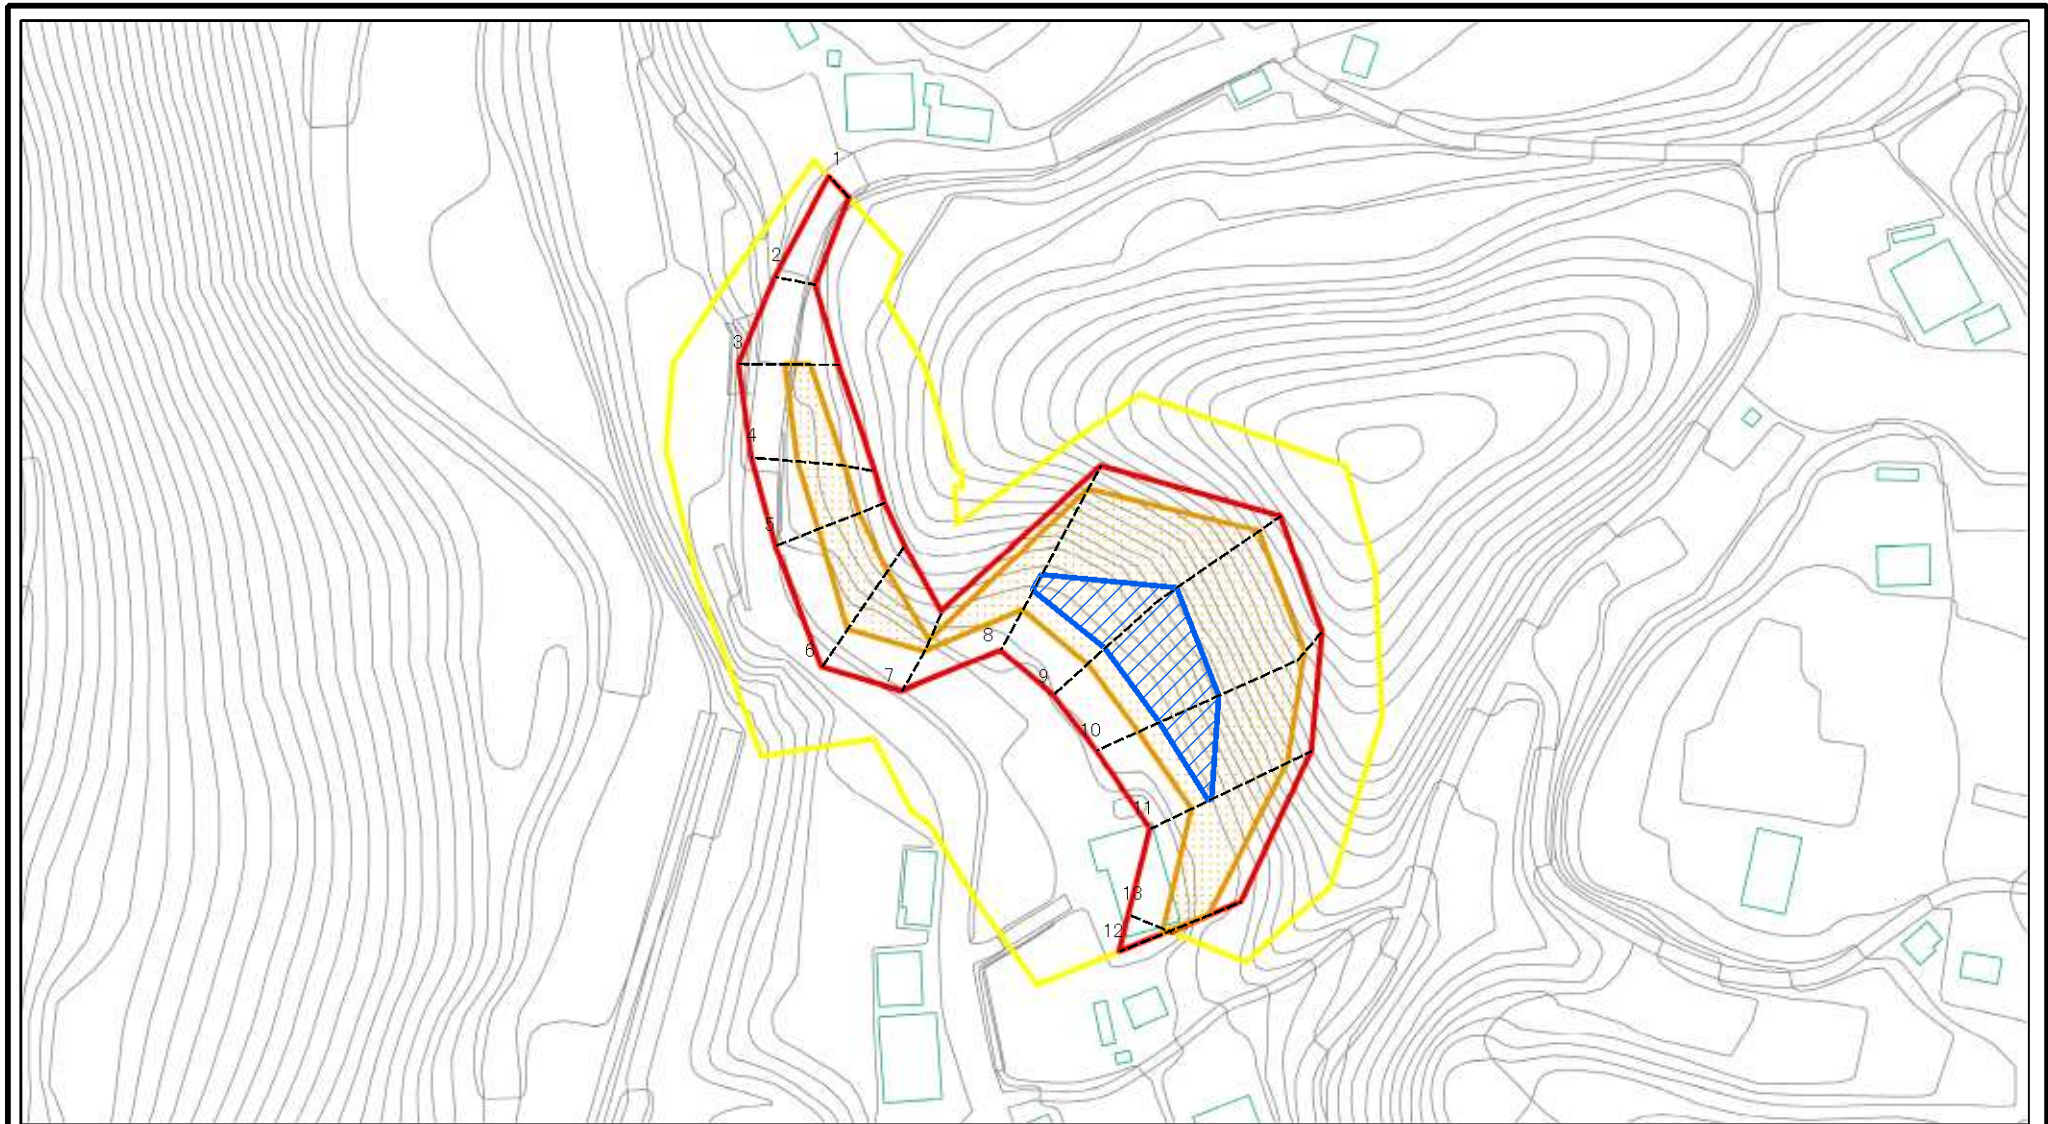
様式-2-1(急)

図中の数字は横断測線番号を示す

土砂災害警戒区域・土砂災害特別警戒区域
区域図(その2)

土砂災害防止法施行令第二条の基準に該当する区域	
土砂災害防止法施行令第三条の基準に該当する区域	
土砂等の(移動)高さが1m以下の場合、土砂等の移動による力が100kN/m ² を超える区域	
土砂等の堆積の高さが3mを超える区域	
それ以外の区域

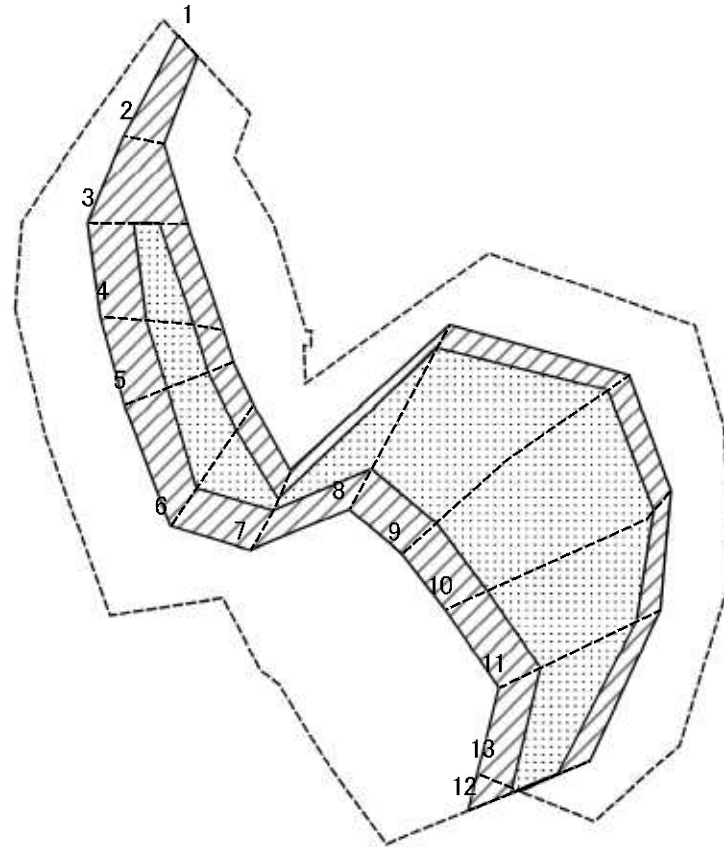
図中の数字は横断測線番号を示す

様式-2-2(急)
土砂災害特別警戒区域の区域区分図
(急傾斜地の崩壊に伴う土石等の移動により
建築物の地上部に作用すると想定される力)

土砂災害防止法施行令第二条の基準に該当する区域	
土砂災害防止法施行令第三条の基準に該当する区域	
それ以外の区域

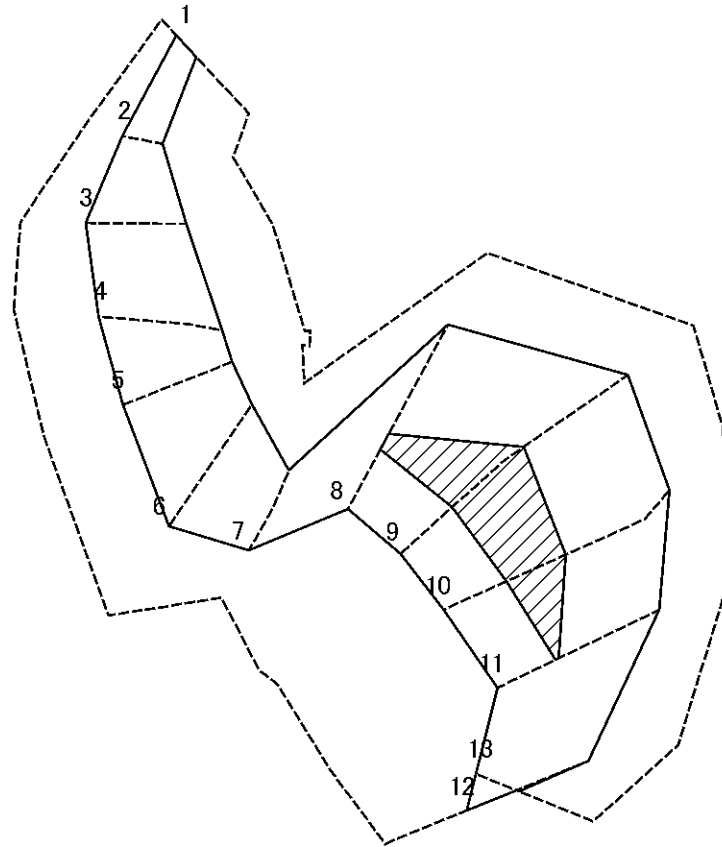
図中の数字は横断測線番号を示す

様式-2-3(急)
土砂災害特別警戒区域の区域区分図
(急傾斜地の崩壊に伴う土石等の堆積により
建築物の地上部に作用すると想定される力)

土砂災害防止法施行令第二条の基準に該当する区域	
土砂災害防止法施行令第三条の基準に該当する区域	
それ以外の区域

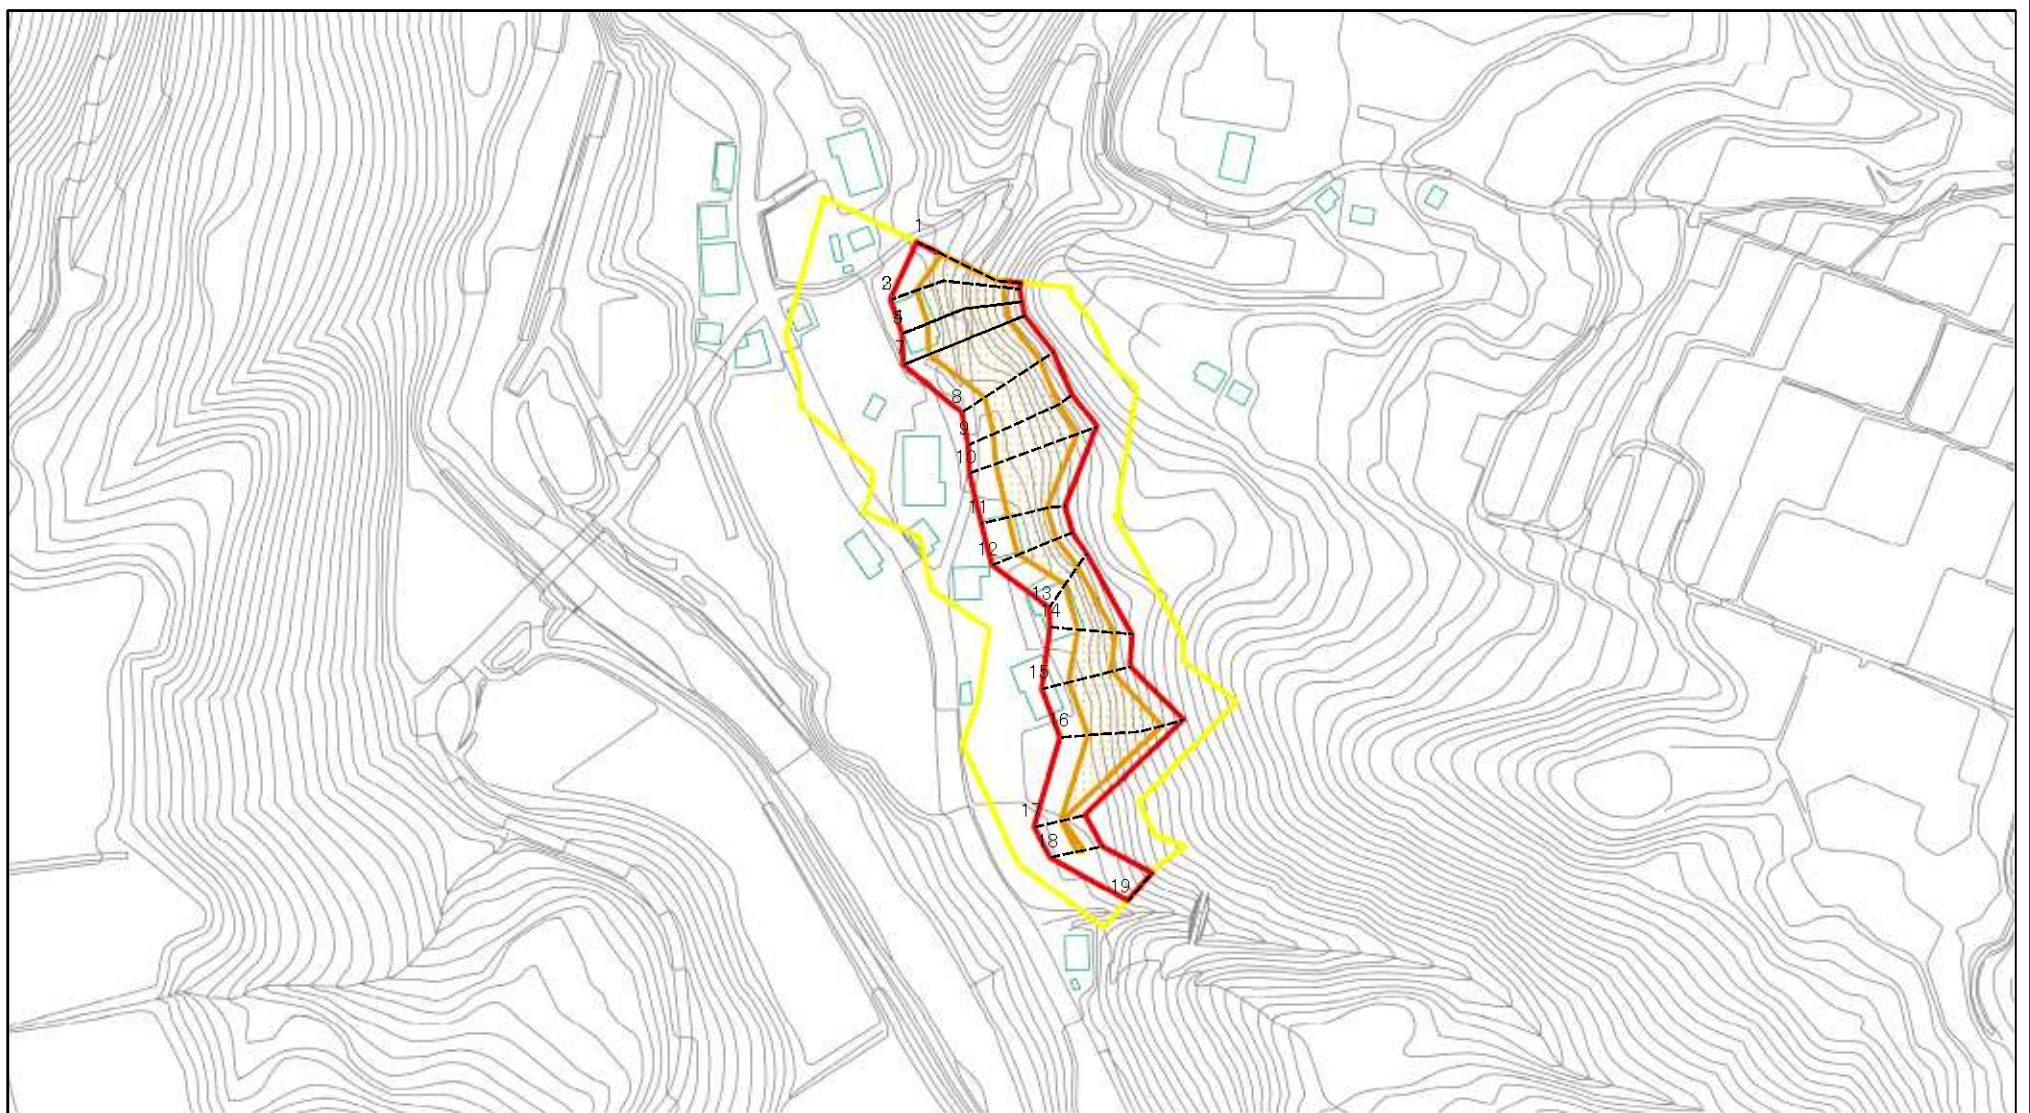
図中の数字は横断測線番号を示す

様式-2(急)
土砂災害警戒区域・土砂災害特別警戒区域
区域図(その1)

土砂災害防止法施行令第二条の基準に該当する区域	
土砂災害防止法施行令第三条の基準に該当する区域	
土砂等の(移動)高さが1m以下の場合 土砂等の移動による力が100kN/m ² を超える区域	
土砂等の堆積の高さが3mを超える区域	
それ以外の区域

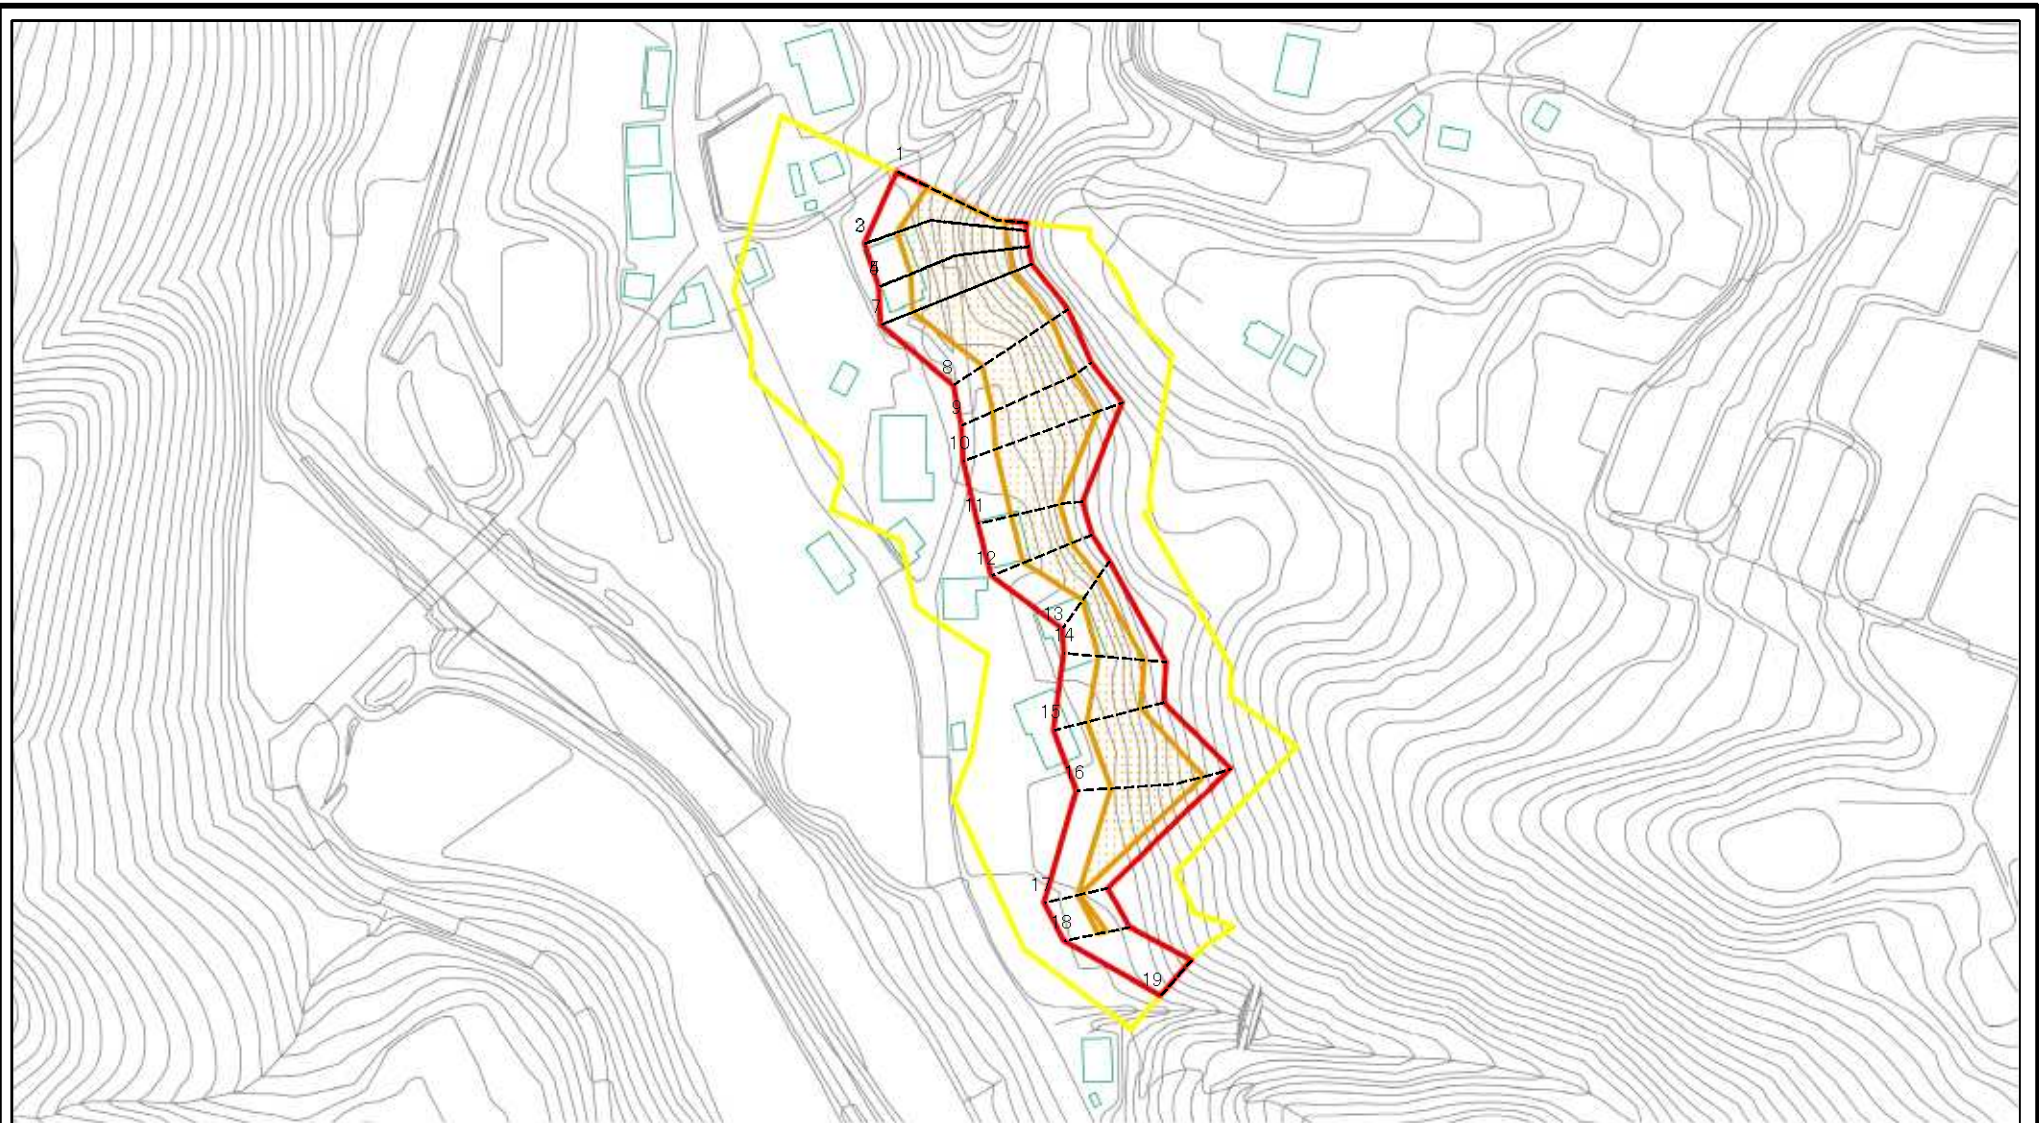
図中の数字は横断測線番号を示す

様式-2-1(急) 土砂災害警戒区域・土砂災害特別警戒区域 区域図(その2)	土砂災害防止法施行令第二条の基準に該当する区域		 縮尺 1:2,000	自然現象の種類	急傾斜地の崩壊	箇所番号	926-2
	土砂災害防止法施行令第三条の基準に該当する区域			告示番号		箇所名	東布谷
	土砂等の(移動)高さが1m以下の場合、土砂等の移動による力が100kN/m ² を超える区域		告示年月日		所在地	富山県富山市八尾町東布谷	
	土砂等の堆積の高さが3mを超える区域						
それ以外の区域

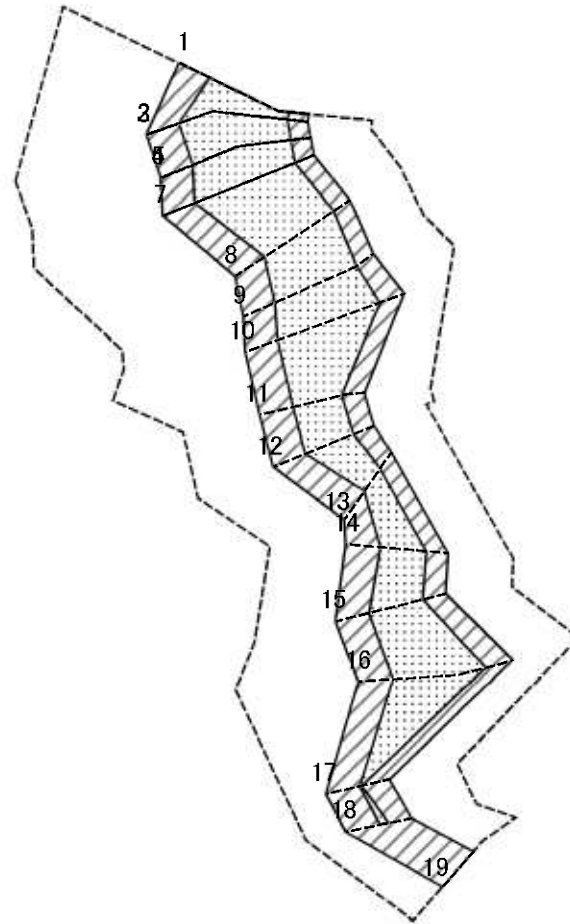
図中の数字は横断測線番号を示す

様式-2-2(急)
土砂災害特別警戒区域の区域区分図
(急傾斜地の崩壊に伴う土石等の移動により
建築物の地上部に作用すると想定される力)

土砂災害防止法施行令第二条の基準に該当する区域	
土砂災害防止法施行令第三条の基準に該当する区域	
それ以外の区域

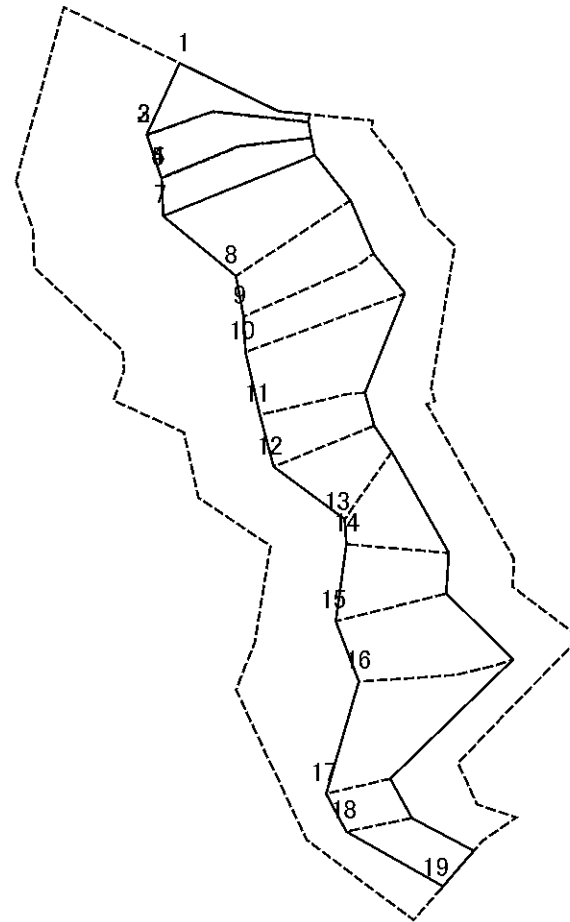
図中の数字は横断測線番号を示す

様式-2-3(急)
土砂災害特別警戒区域の区域区分図
(急傾斜地の崩壊に伴う土石等の堆積により建築物の地上部に作用すると想定される力)

土砂災害防止法施行令第二条の基準に該当する区域

土砂災害防止法施行令第三条の基準に該当する区域

土石等の堆積の高さが3mを超える区域
