土砂災害警戒区域等の指定の公示に係る図書(その1)

様式 - 1(急)
土砂災害警戒区域・土砂災害特別警戒区域
位置図

乗嶺(4)

富山県富山市八尾町乗嶺

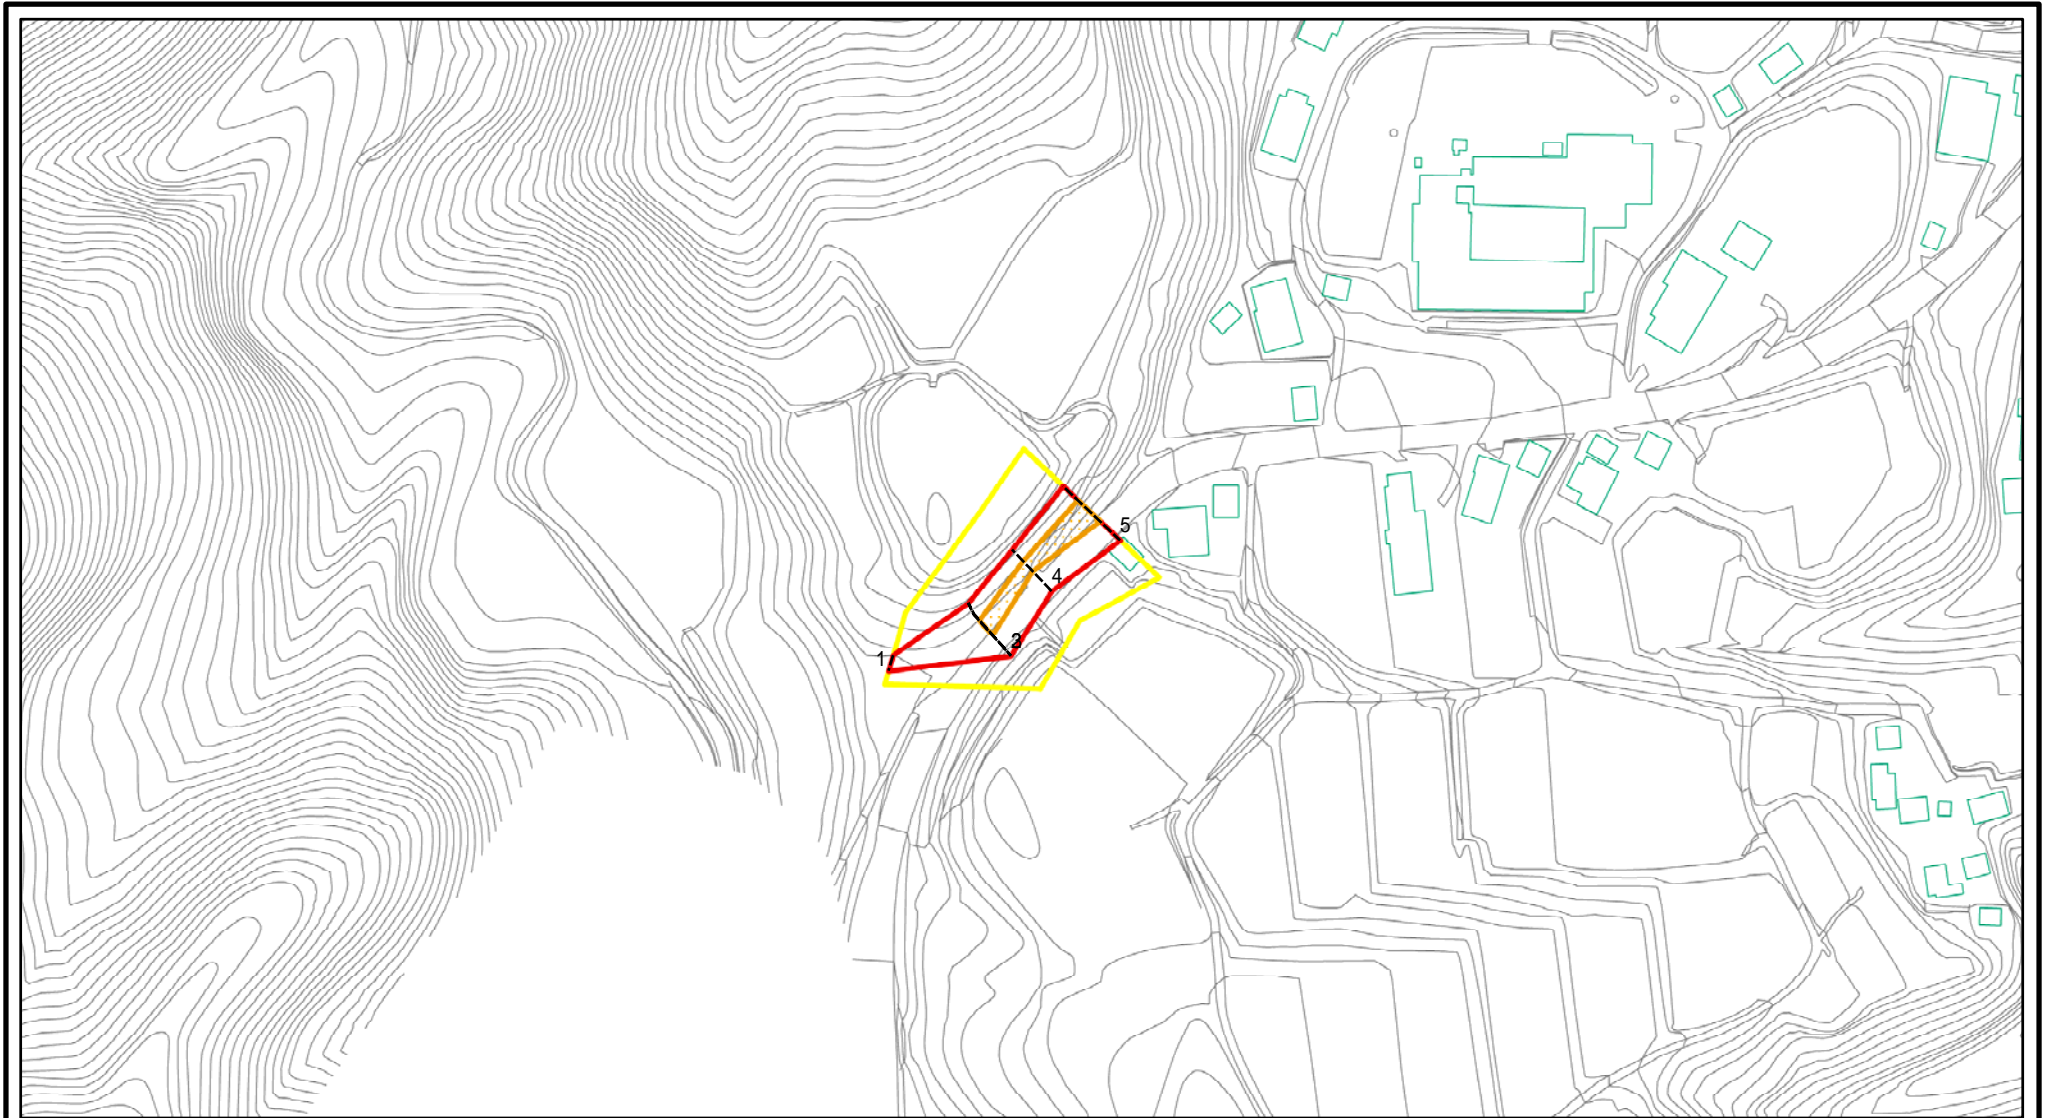
図中の数字は横断測線番号を示す

様式 - 2 (急) 土砂災害警戒区域・土砂災害特別警戒区域 区域図(その1)	土砂災害防止法施行令第二条の基準に該当する区域		土 縮尺 1:2,500	自然現象の種類	急傾斜地の崩壊	箇所番号	934
	土砂災害防止法施行令第三条の基準に該当する区域			告示番号		箇所名	乗嶺(4)
	それ以外の区域			告示年月日		所在地	富山県富山市八尾町乗嶺

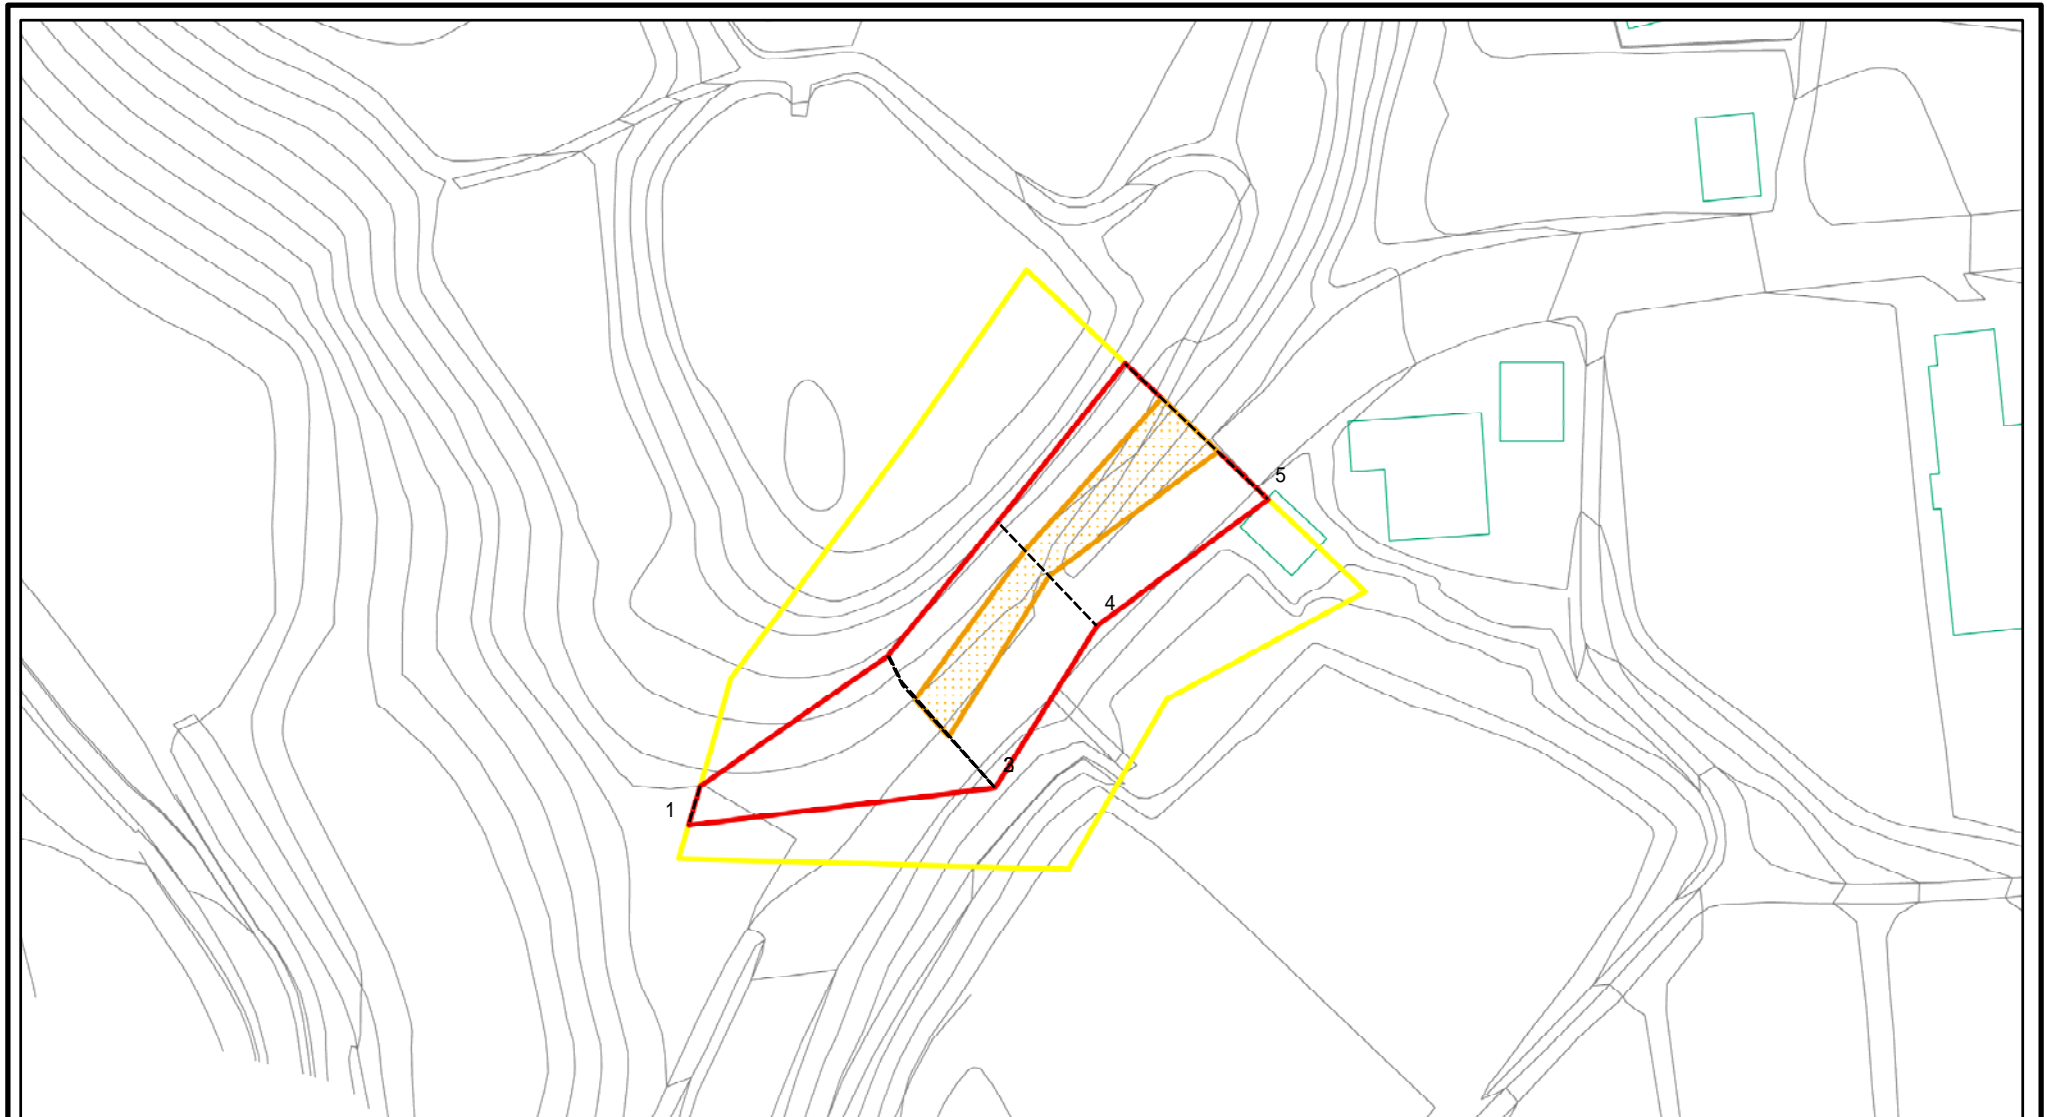
図中の数字は横断測線番号を示す

様式 - 2 - 1(急) 土砂災害警戒区域・土砂災害特別警戒区域 区域図(その2)	土砂災害防止法施行令第二条の基準に該当する区域		土 縮尺 1:1,000	自然現象の種類	急傾斜地の崩壊	箇所番号	934
	土砂災害防止法施行令第三条の基準に該当する区域			告示番号		箇所名	乗嶺(4)
	それ以外の区域			告示年月日		所在地	富山県富山市八尾町乗嶺

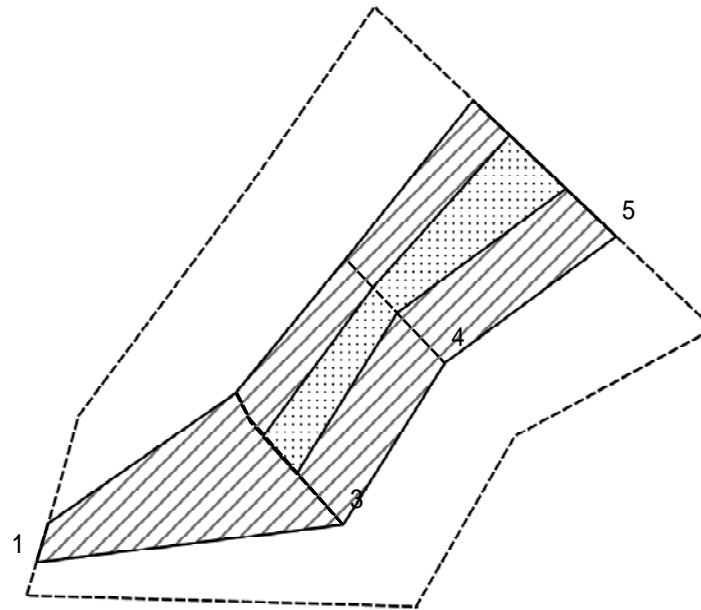
図中の数字は横断測線番号を示す

様式 - 2 - 2 (急)
 土砂災害特別警戒区域の区域区分図
 (急傾斜地の崩壊に伴う土石等の移動により
 建築物の地上部に作用すると想定される力)

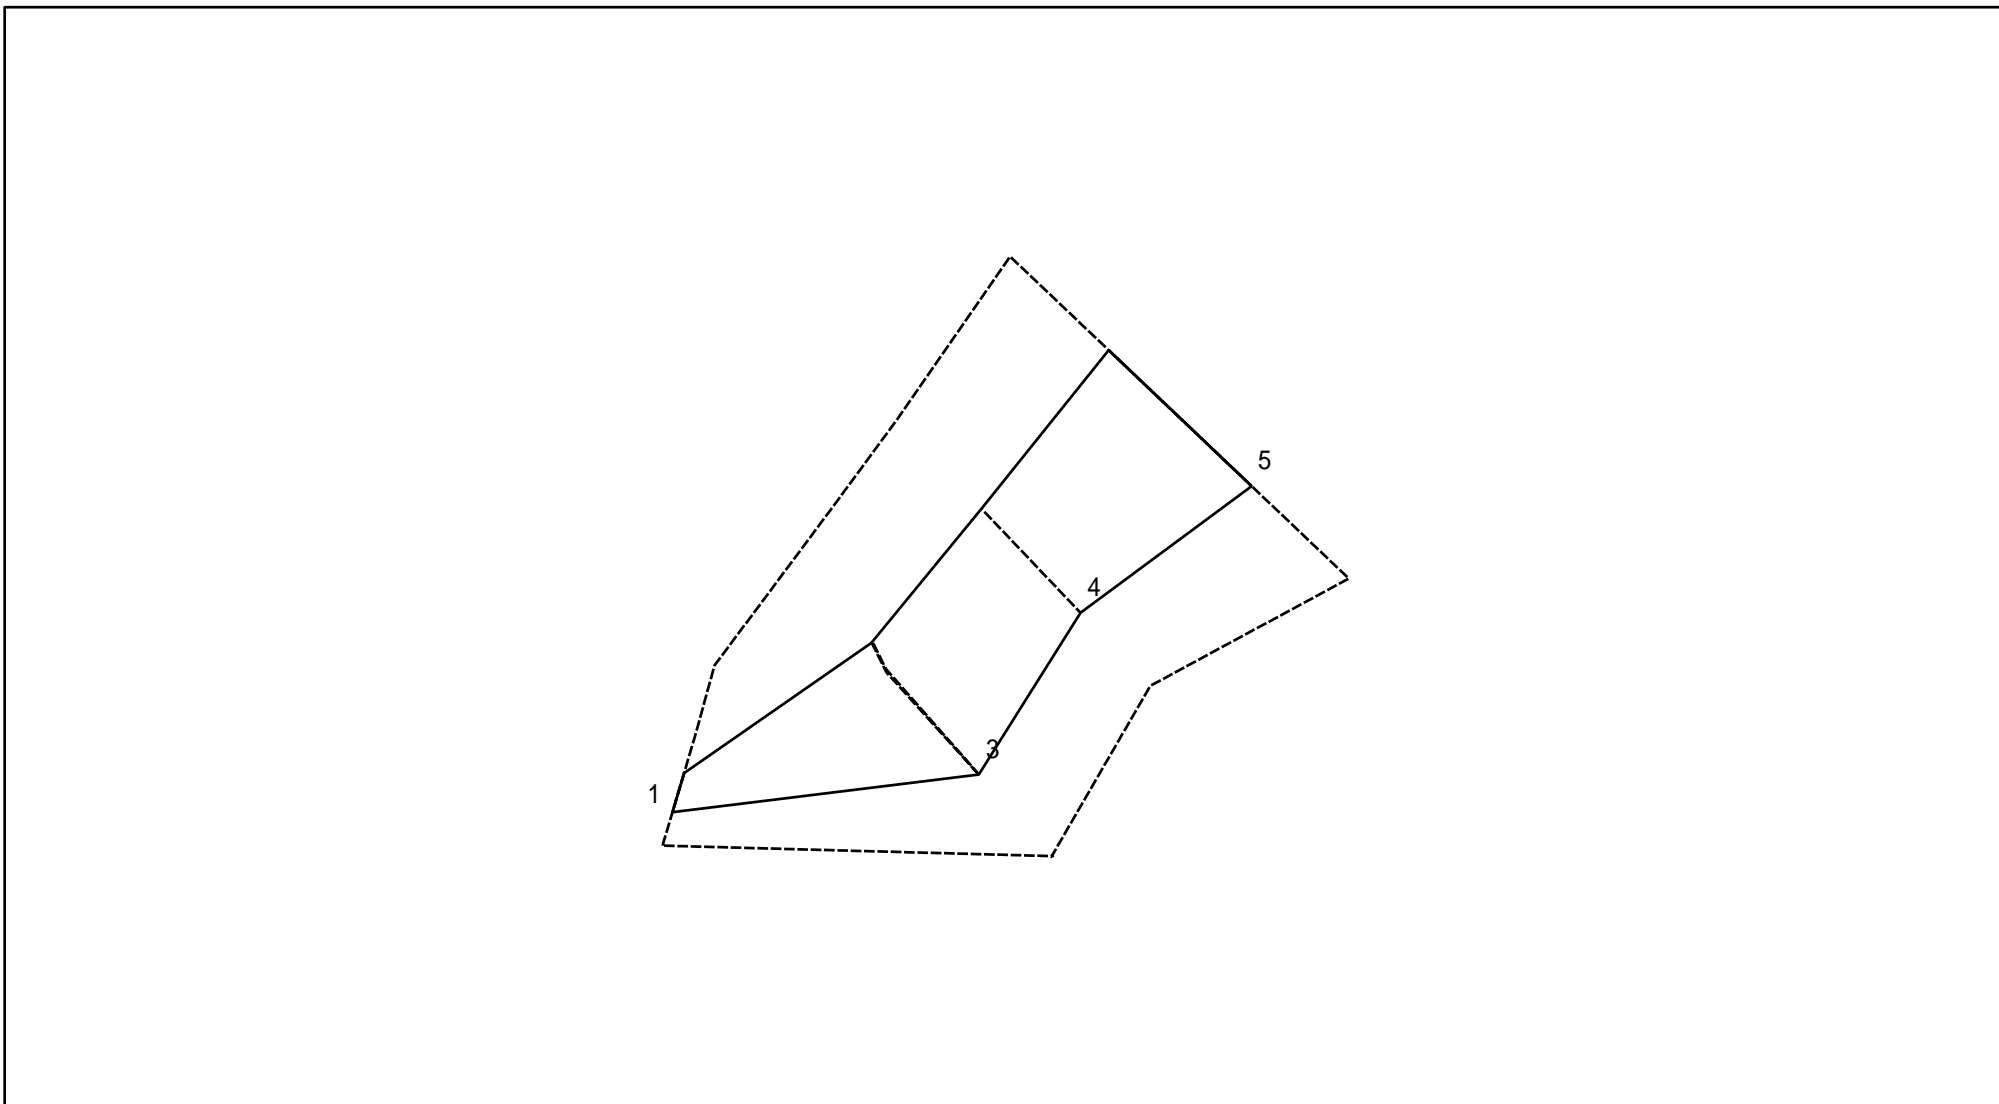
図中の数字は横断測線番号を示す

様式 - 2 - 3 (急) 土砂災害特別警戒区域の区域区分図 (急傾斜地の崩壊に伴う土石等の堆積により 建築物の地上部に作用すると想定される力)	土砂災害防止法施行令第二条の基準に該当する区域			土 縮尺 1:1,000	自然現象の種類	急傾斜地の崩壊	箇所番号	934
	土砂災害防止法施行令第三条の基準に該当する区域	土石等の堆積の高さが3mを超える区域			告示番号		箇所名	乗嶺(4)
		それ以外の区域			告示年月日		所在地	富山県富山市八尾町乗嶺
