土砂災害警戒区域等の指定の公示に係る図書(その1)

| 様式-1(急) 土砂災害警戒区域・土砂災害特別警戒区域 位置図 | 自然現象の種類 | 急傾斜地の崩壊 |
| | 箇所名 | 布谷 |
| | 所在地 | 富山県富山市八尾町布谷 |

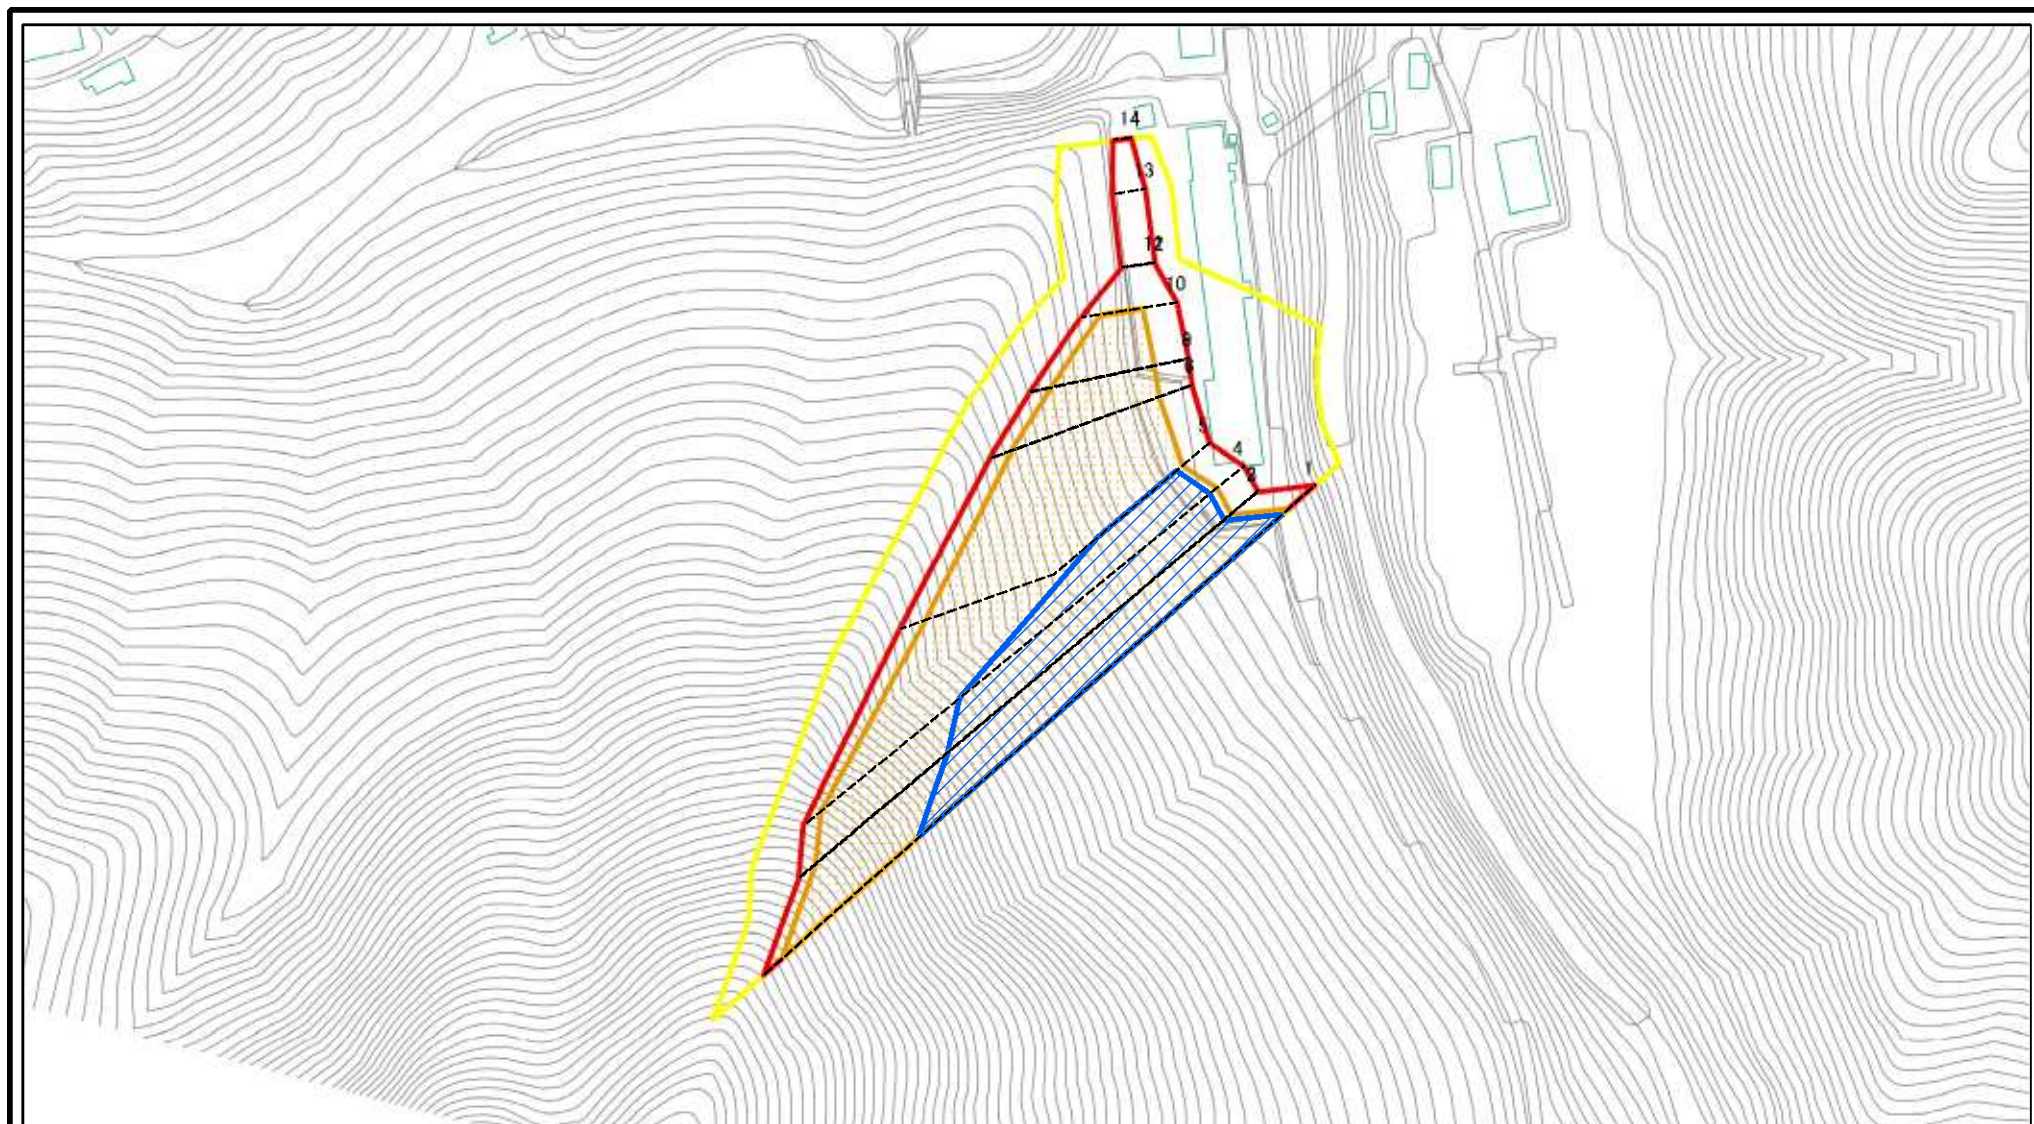
土砂災害警戒区域・土砂災害特別警戒区域
区域図(その2)

図中の数字は横断測線番号を示す

土砂災害防止法施行令第二条の基準に該当する区域
土砂災害防止法
施行令第三条の
基準に該当する
区域
土石等の(移動)高さが1m以下の場合、
土石等の移動による力が100N/mを超える区域
土石等の堆積の高さが3mを超える区域
それ以外の区域

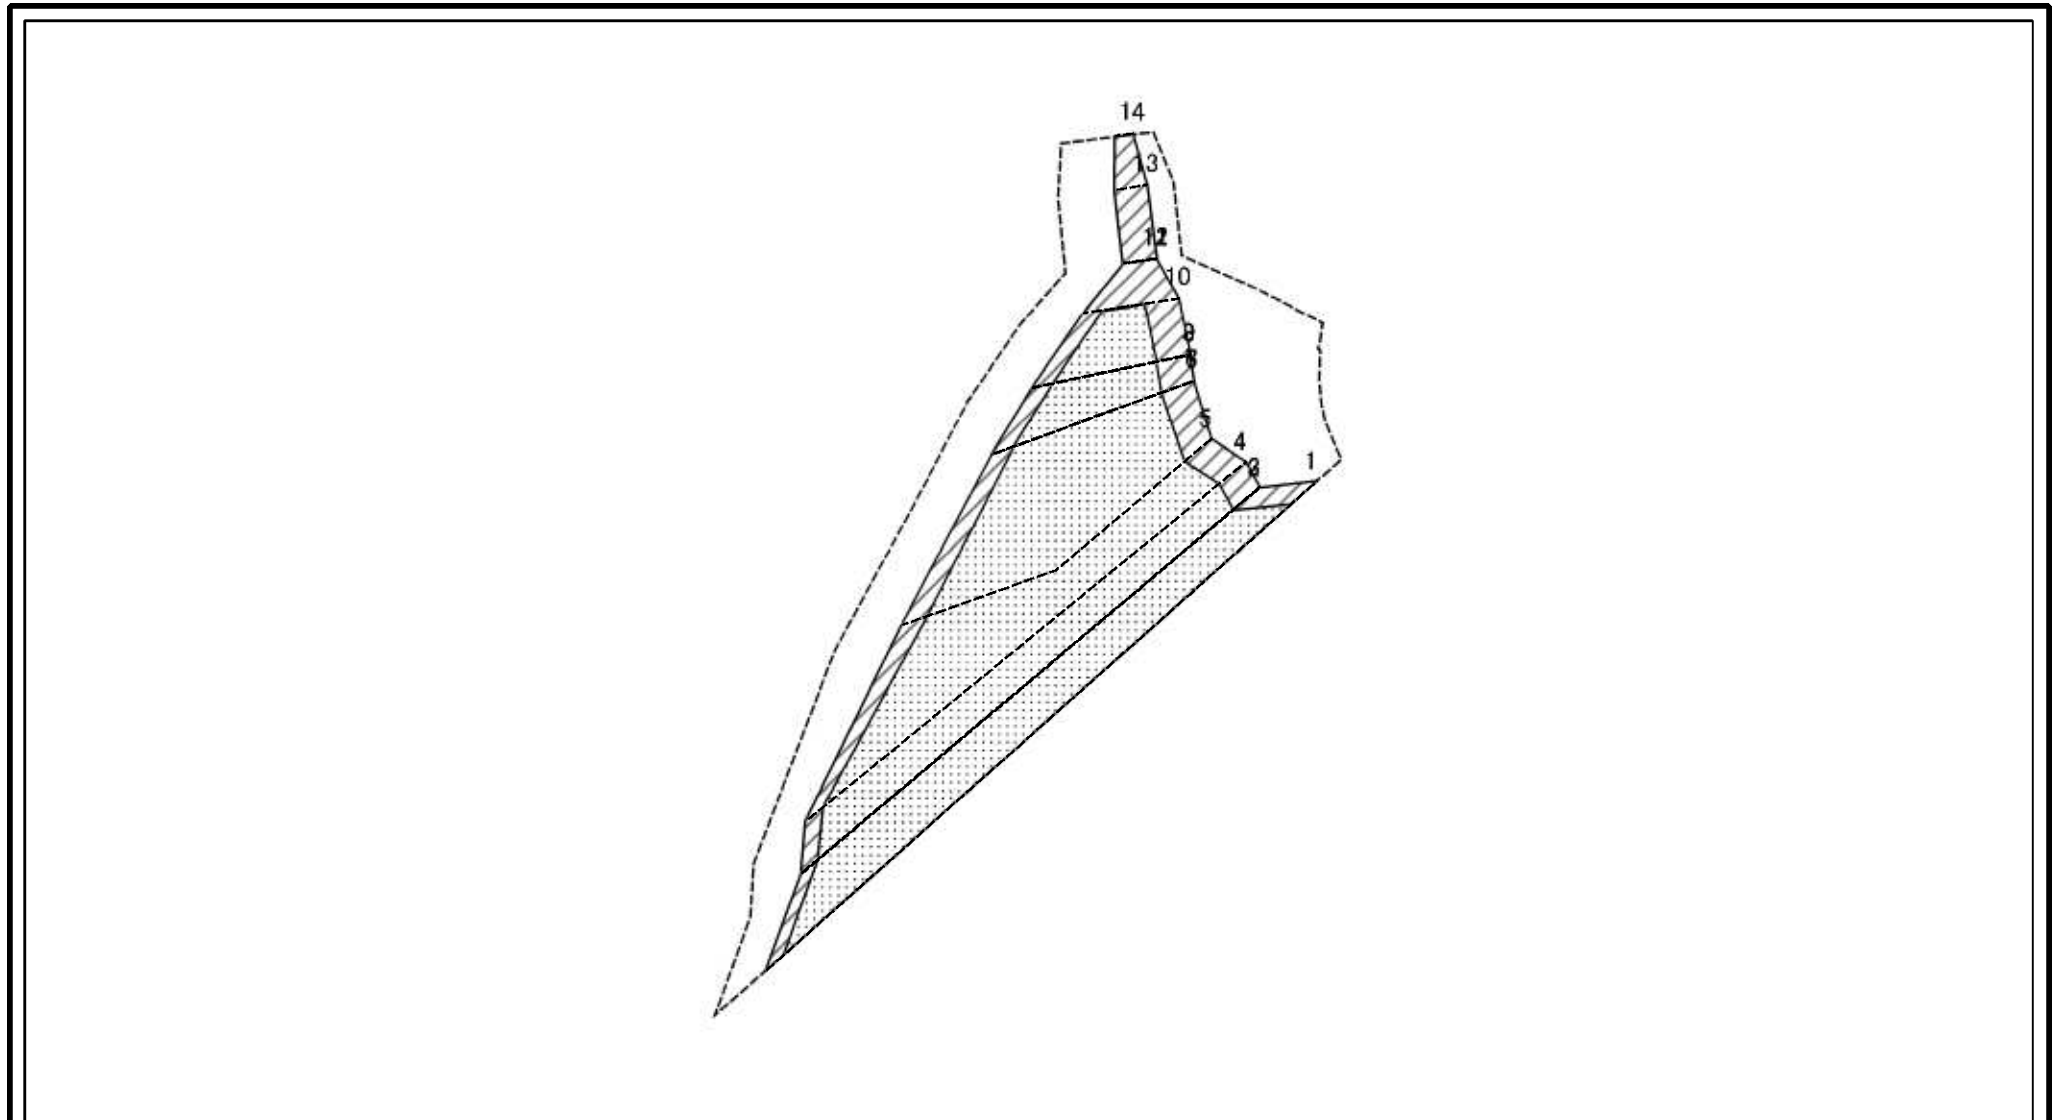
| 様式-2-2(急) 土砂災害特別警戒区域の区域区分図 (急傾斜地の崩壊に伴う土石等の移動により 建築物の地上部に作用すると想定される力) | 土砂災害防止法施行令第2条の基準に該当する区域 | | N 縮尺 1:2,000 | 自然現象の種類 | 急傾斜地の崩壊 | 箇所番号 | J209 |

図中の数字は横断測線番号を示す

| | 土砂災害防止法施行令第3条の基準に該当する区域 | | | 告示番号 | | 箇所名 | 布谷 |
| | それ以外の区域 | | | 告示年月日 | | 所在地 | 富山県富山市八尾町布谷 |

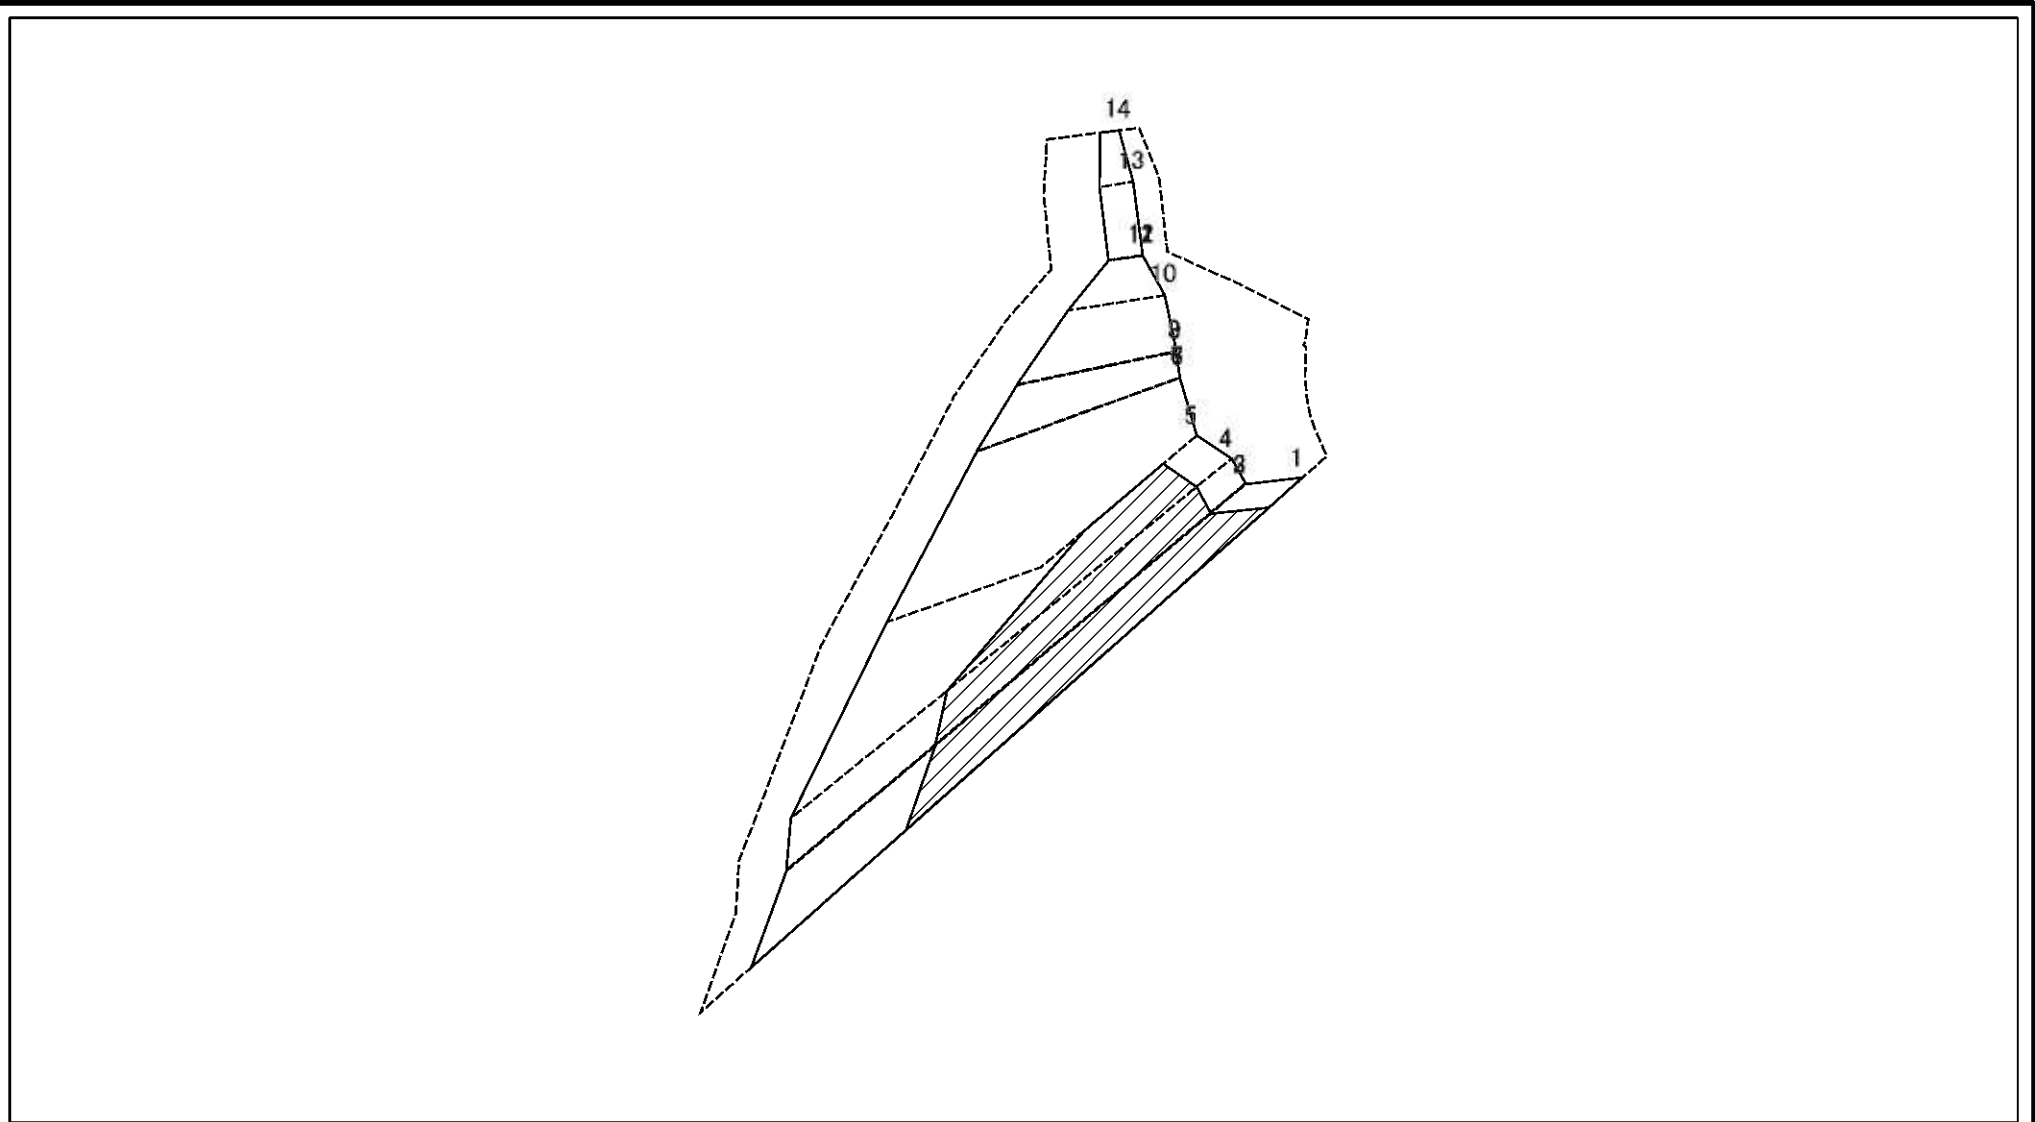
| 様式-2-3(急) 土砂災害特別警戒区域の区域区分図 (急傾斜地の崩壊に伴う土石等の堆積により 建築物の地上部に作用すると想定される力) | 土砂災害防止法施行令第二条の基準に該当する区域 | | N 縮尺 1:2,000 | 自然現象の種類 | 急傾斜地の崩壊 | 箇所番号 | J209 |

図中の数字は横断測線番号を示す

| | 土砂災害防止法施行令第三条の基準に該当する区域 | | | 告示番号 | | 箇所名 | 布谷 |
| | それ以外の区域 | | | 告示年月日 | | 所在地 | 富山県富山市八尾町布谷 |
