土砂災害警戒区域等の指定の公示に係る図書(その1)

自然現象の種類	急傾斜地の崩壊
区域番号	1528
区域名	神代(6)
所在地	富山県氷見市神代・蒲田

様式-2(急) 土砂災害警戒区域・土砂災害特別警戒区域 区域図(その1)	土砂災害防止法施行令第二条の基準に該当する区域		N 縮尺 1:2,500	自然現象の種類	急傾斜地の崩壊	箇所番号	1528
	土砂災害防止法施行令第三条の基準に該当する区域			告示番号		箇所名	神代(6)
	土石等の(移動)高さが1m以下の場合、土石等の移動による力が100kN/mを超える区域		告示年月日		所在地	富山県氷見市神代・蒲田	
	土石等の堆積の高さが3mを超える区域						
	それ以外の区域

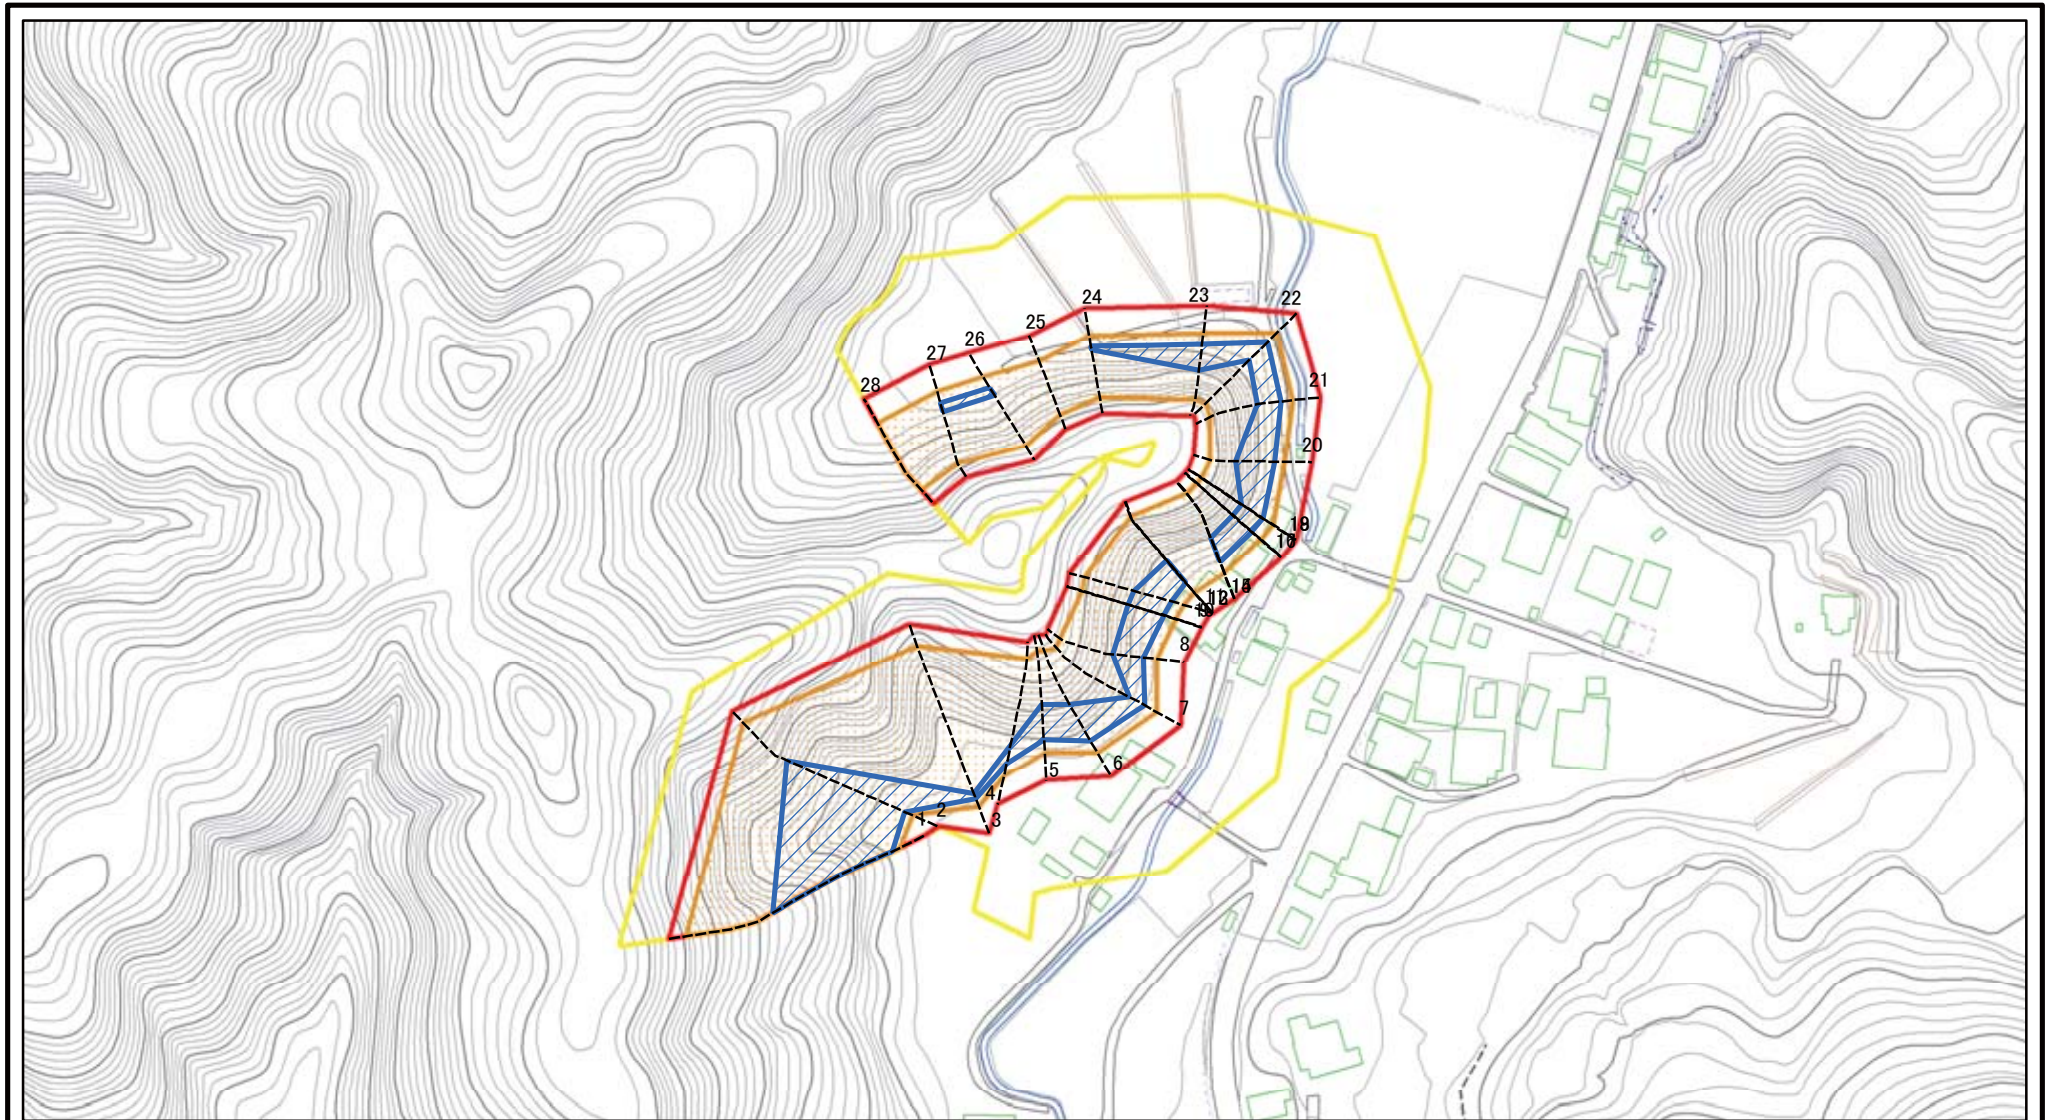
図中の数字は横断測線番号を示す

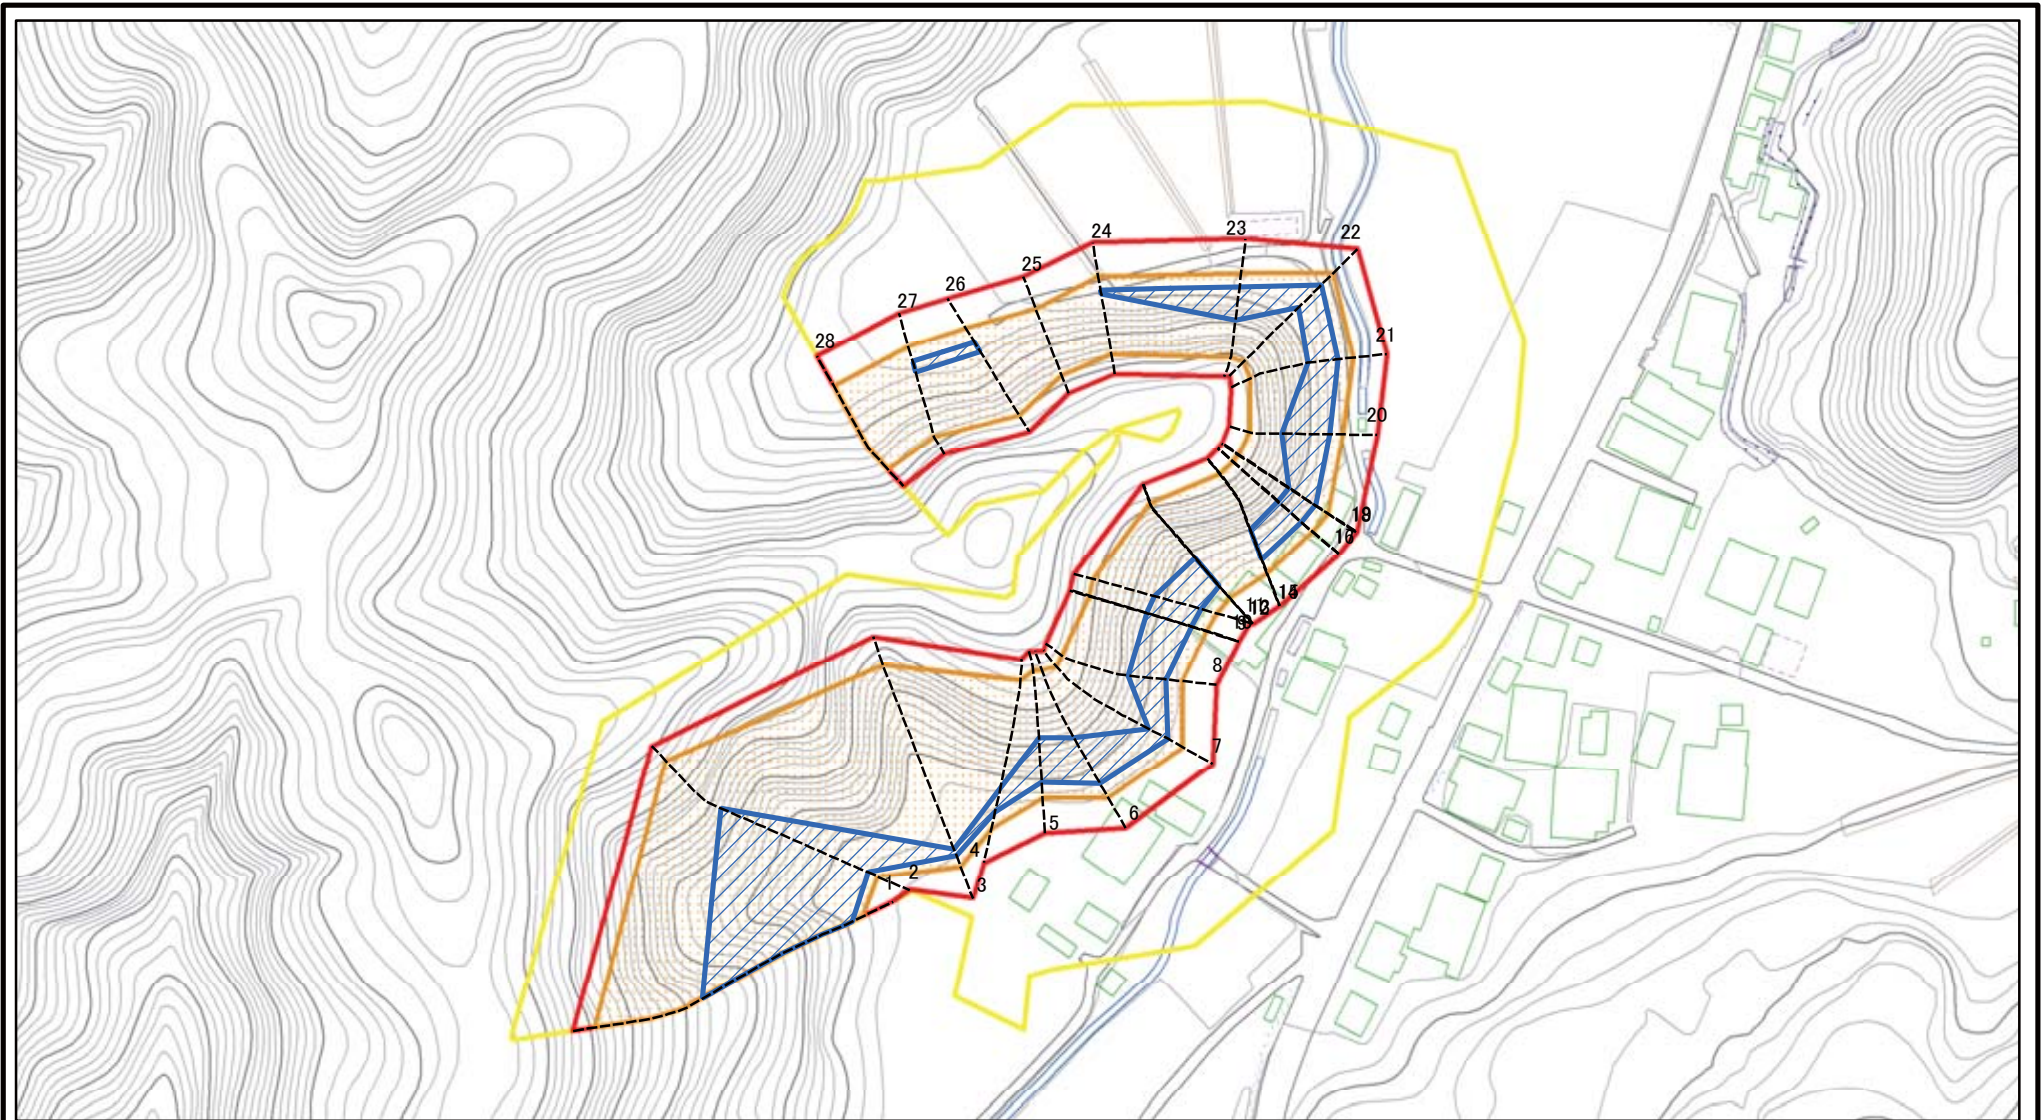
図中の数字は横断測線番号を示す

様式-2-1(急) 土砂災害警戒区域・土砂災害特別警戒区域 区域図(その2)	土砂災害防止法施行令第二条の基準に該当する区域		N 縮尺 1:2,000	自然現象の種類	急傾斜地の崩壊	箇所番号	1528
	土砂災害防止法施行令第三条の基準に該当する区域			告示番号		箇所名	神代(6)
	それ以外の区域			告示年月日		所在地	富山県氷見市神代・蒲田

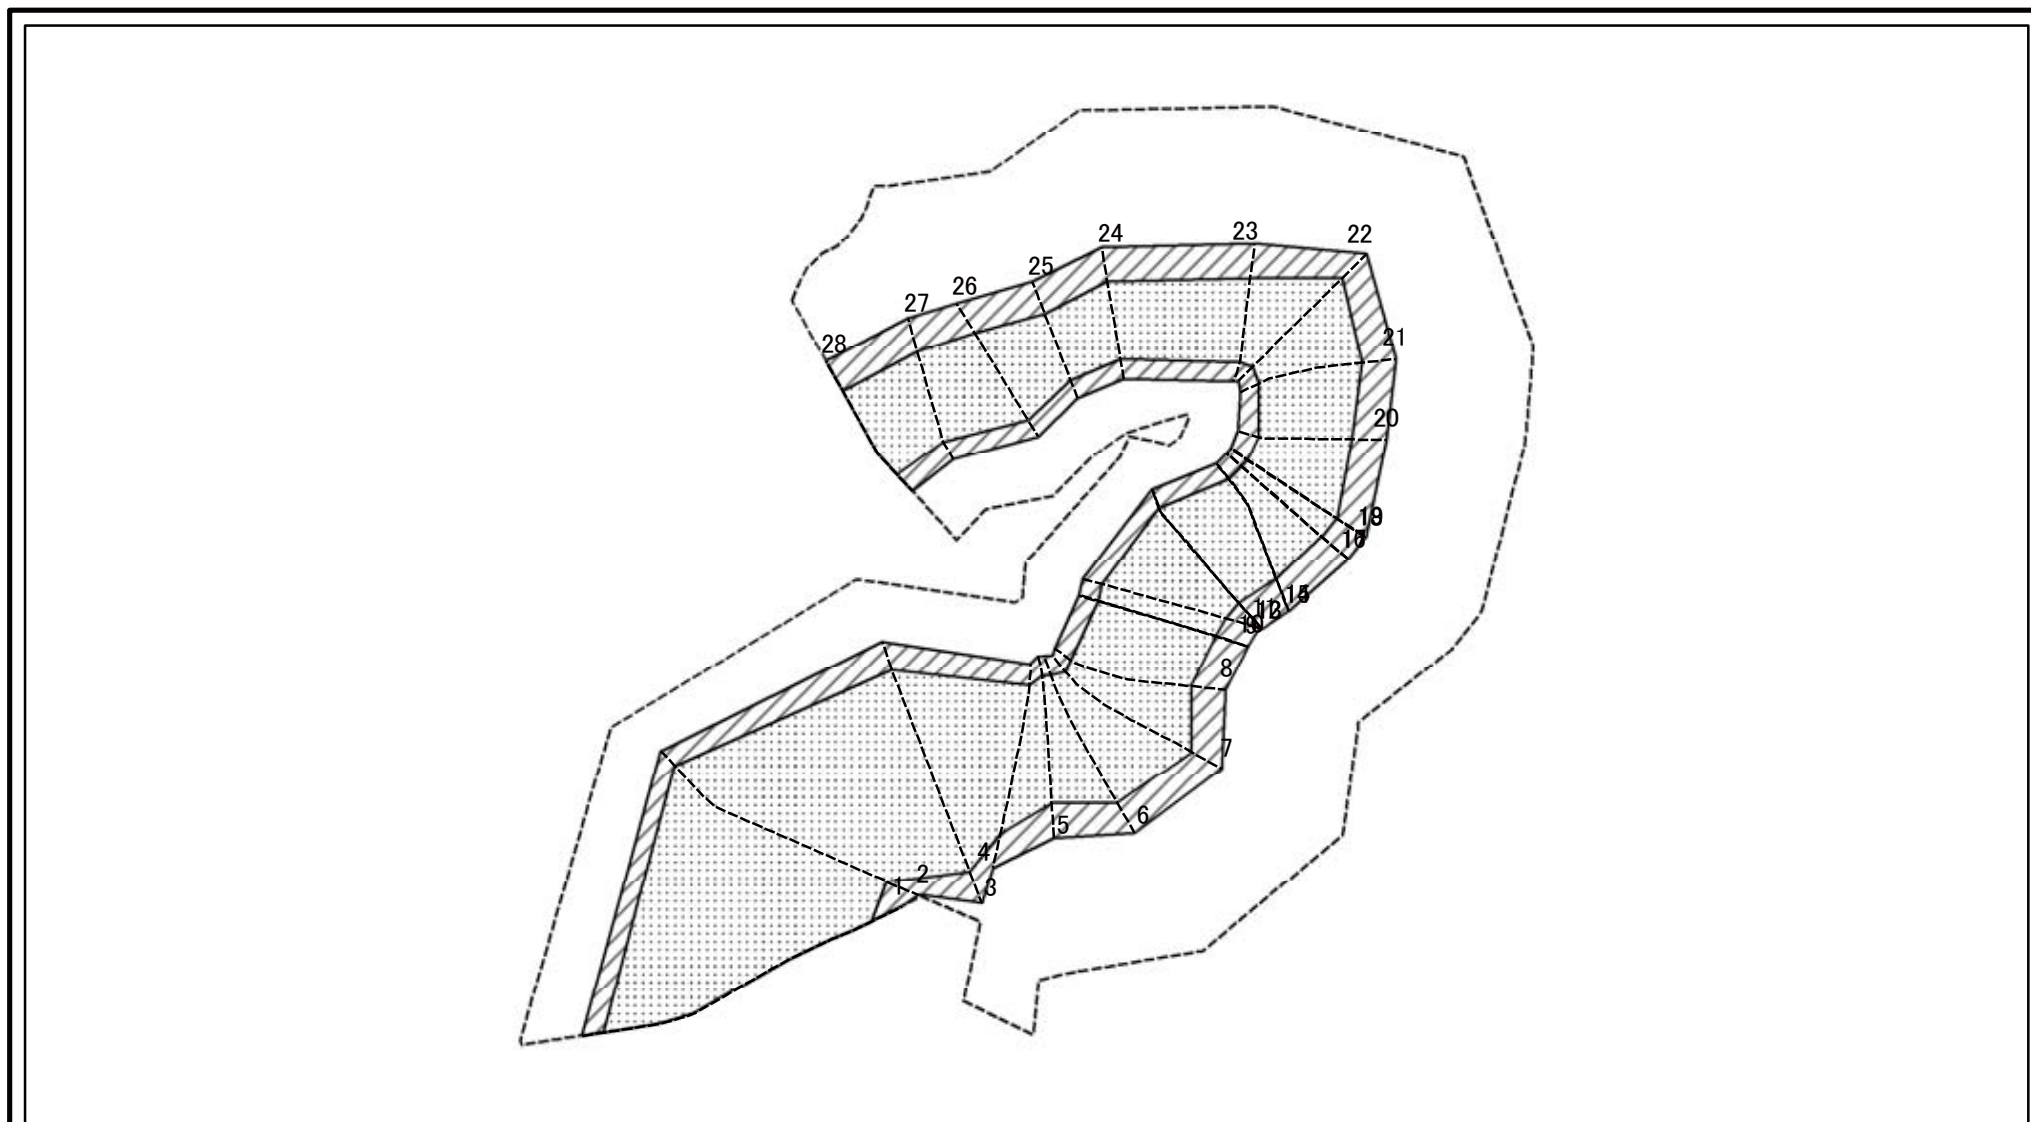
図中の数字は横断測線番号を示す

様式-2-2(急) 土砂災害特別警戒区域の区域区分図 (急傾斜地の崩壊に伴う土石等の移動により建築物の地上部に作用すると想定される力)	土砂災害防止法施行令第二条の基準に該当する区域		N 縮尺 1:2,000	自然現象の種類	急傾斜地の崩壊	箇所番号	1528
	土砂災害防止法施行令第三条の基準に該当する区域			告示番号		箇所名	神代(6)
	それ以外の区域			告示年月日		所在地	富山県水見市神代・蒲田

横断測線の区間	土石等の移動により建築物の地上部に作用すると想定される力				土石等の堆積により建築物の地上部に作用すると想定される力				横断測線の区間	土石等の移動により建築物の地上部に作用すると想定される力				土石等の堆積により建築物の地上部に作用すると想定される力			
	土石等の(移動)高さが1m以下の場合、土石等の移動による力が100kN/m ² を超える区域		それ以外の区域		土石等の堆積の高さが3mを超える区域		それ以外の区域			土石等の(移動)高さが1m以下の場合、土石等の移動による力が100kN/m ² を超える区域		それ以外の区域		土石等の堆積の高さが3mを超える区域		それ以外の区域	
	力の大きさのうち最大のもの(kN/m ²)	土石等の高さ(m)	力の大きさのうち最大のもの(kN/m ²)	土石等の高さ(m)	力の大きさのうち最大のもの(kN/m ²)	土石等の高さ(m)	力の大きさのうち最大のもの(kN/m ²)	土石等の高さ(m)		力の大きさのうち最大のもの(kN/m ²)	土石等の高さ(m)	力の大きさのうち最大のもの(kN/m ²)	土石等の高さ(m)	力の大きさのうち最大のもの(kN/m ²)	土石等の高さ(m)	力の大きさのうち最大のもの(kN/m ²)	土石等の高さ(m)
1 ~ 2	178.46	1.00	100.00	1.00	22.01	4.11	16.05	3.00	27 ~ 28	163.01	1.00	100.00	1.00	-	-	16.05	3.00
2 ~ 3	178.46	1.00	100.00	1.00	22.01	4.11	16.05	3.00	~								
3 ~ 4	167.50	1.00	100.00	1.00	17.29	3.23	16.05	3.00	~								
4 ~ 5	171.16	1.00	100.00	1.00	17.76	3.32	16.05	3.00	~								
5 ~ 6	171.56	1.00	100.00	1.00	17.76	3.32	16.05	3.00	~

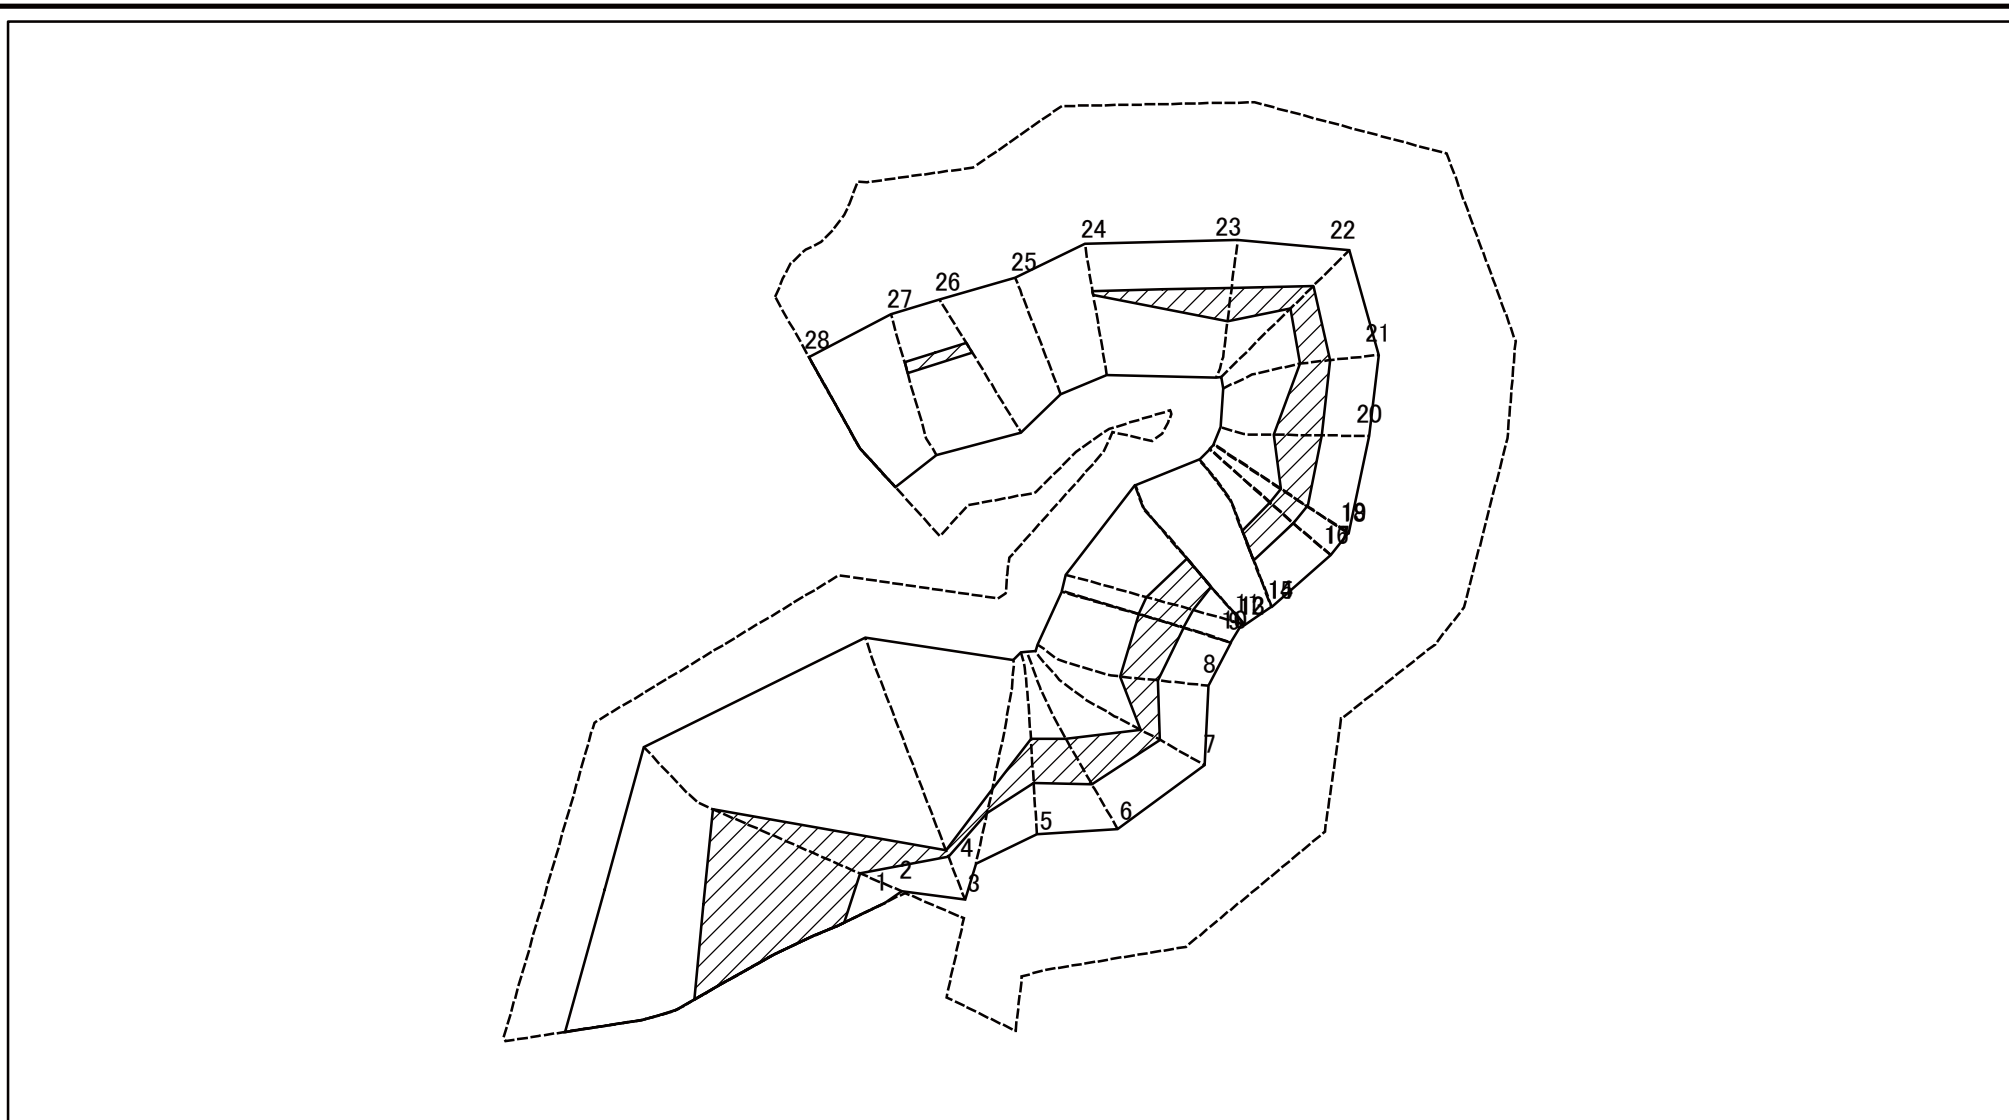
図中の数字は横断測線番号を示す

様式-2-3(急)
土砂災害特別警戒区域の区域区分図
(急傾斜地の崩壊に伴う土石等の堆積により
建築物の地上部に作用すると想定される力)

土砂災害防止法施行令第二条の基準に該当する区域	
土砂災害防止法施行令第三条の基準に該当する区域	
それ以外の区域
