# 土砂災害警戒区域等の指定の公示に係る図書(その1)

自然現象の種類	急傾斜地の崩壊
箇所番号	1671
箇所名	大窪(1)
所在地	富山県氷見市仏生寺

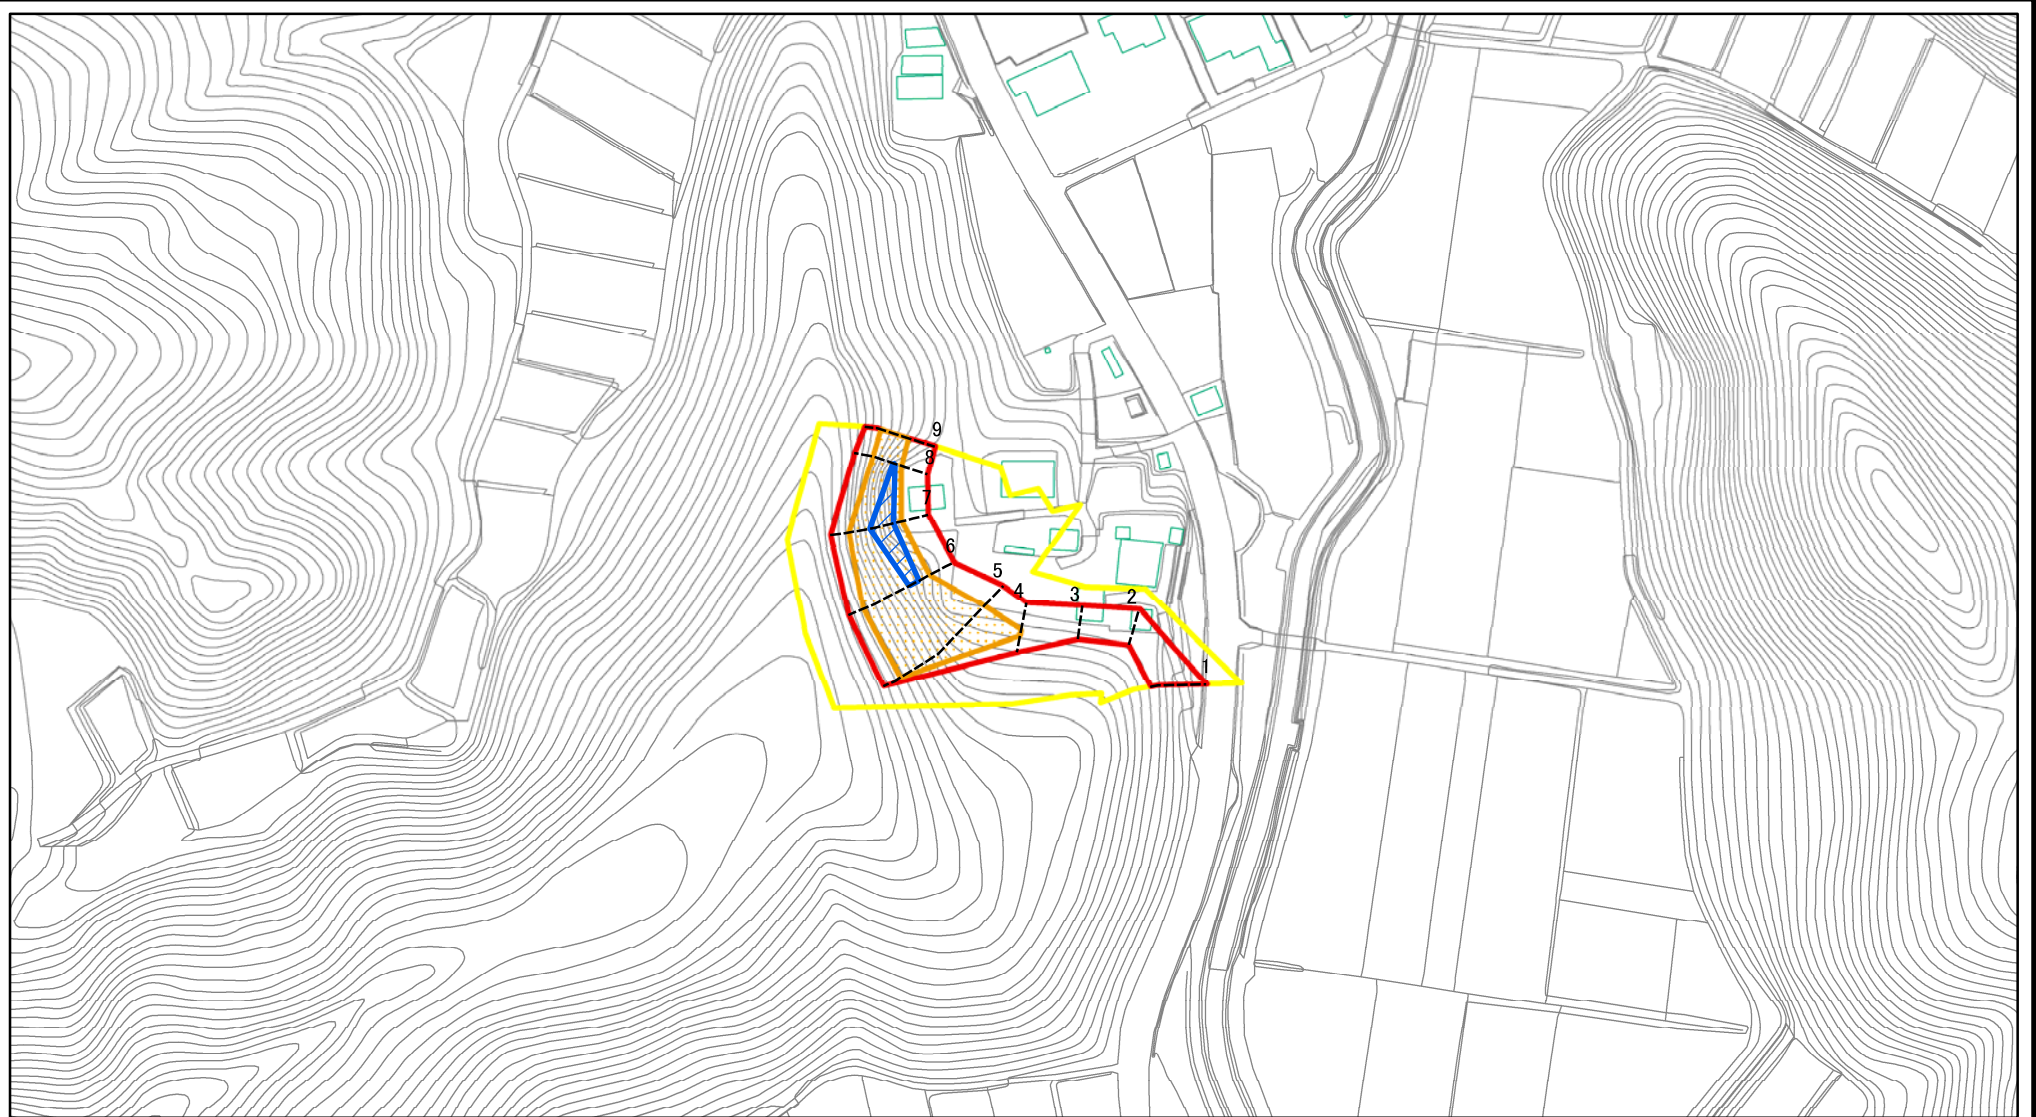
様式-2(急) 土砂災害警戒区域・土砂災害特別警戒区域 区域図(その1)	土砂災害防止法施行令第二条の基準に該当する区域		N 縮尺 1:2,500	自然現象の種類	急傾斜地の崩壊	箇所番号	1671
	土砂災害防止法施行令第三条の基準に該当する区域			告示番号		箇所名	大窪(1)
	それ以外の区域			告示年月日		所在地	富山県氷見市仏生寺

図中の数字は横断測線番号を示す

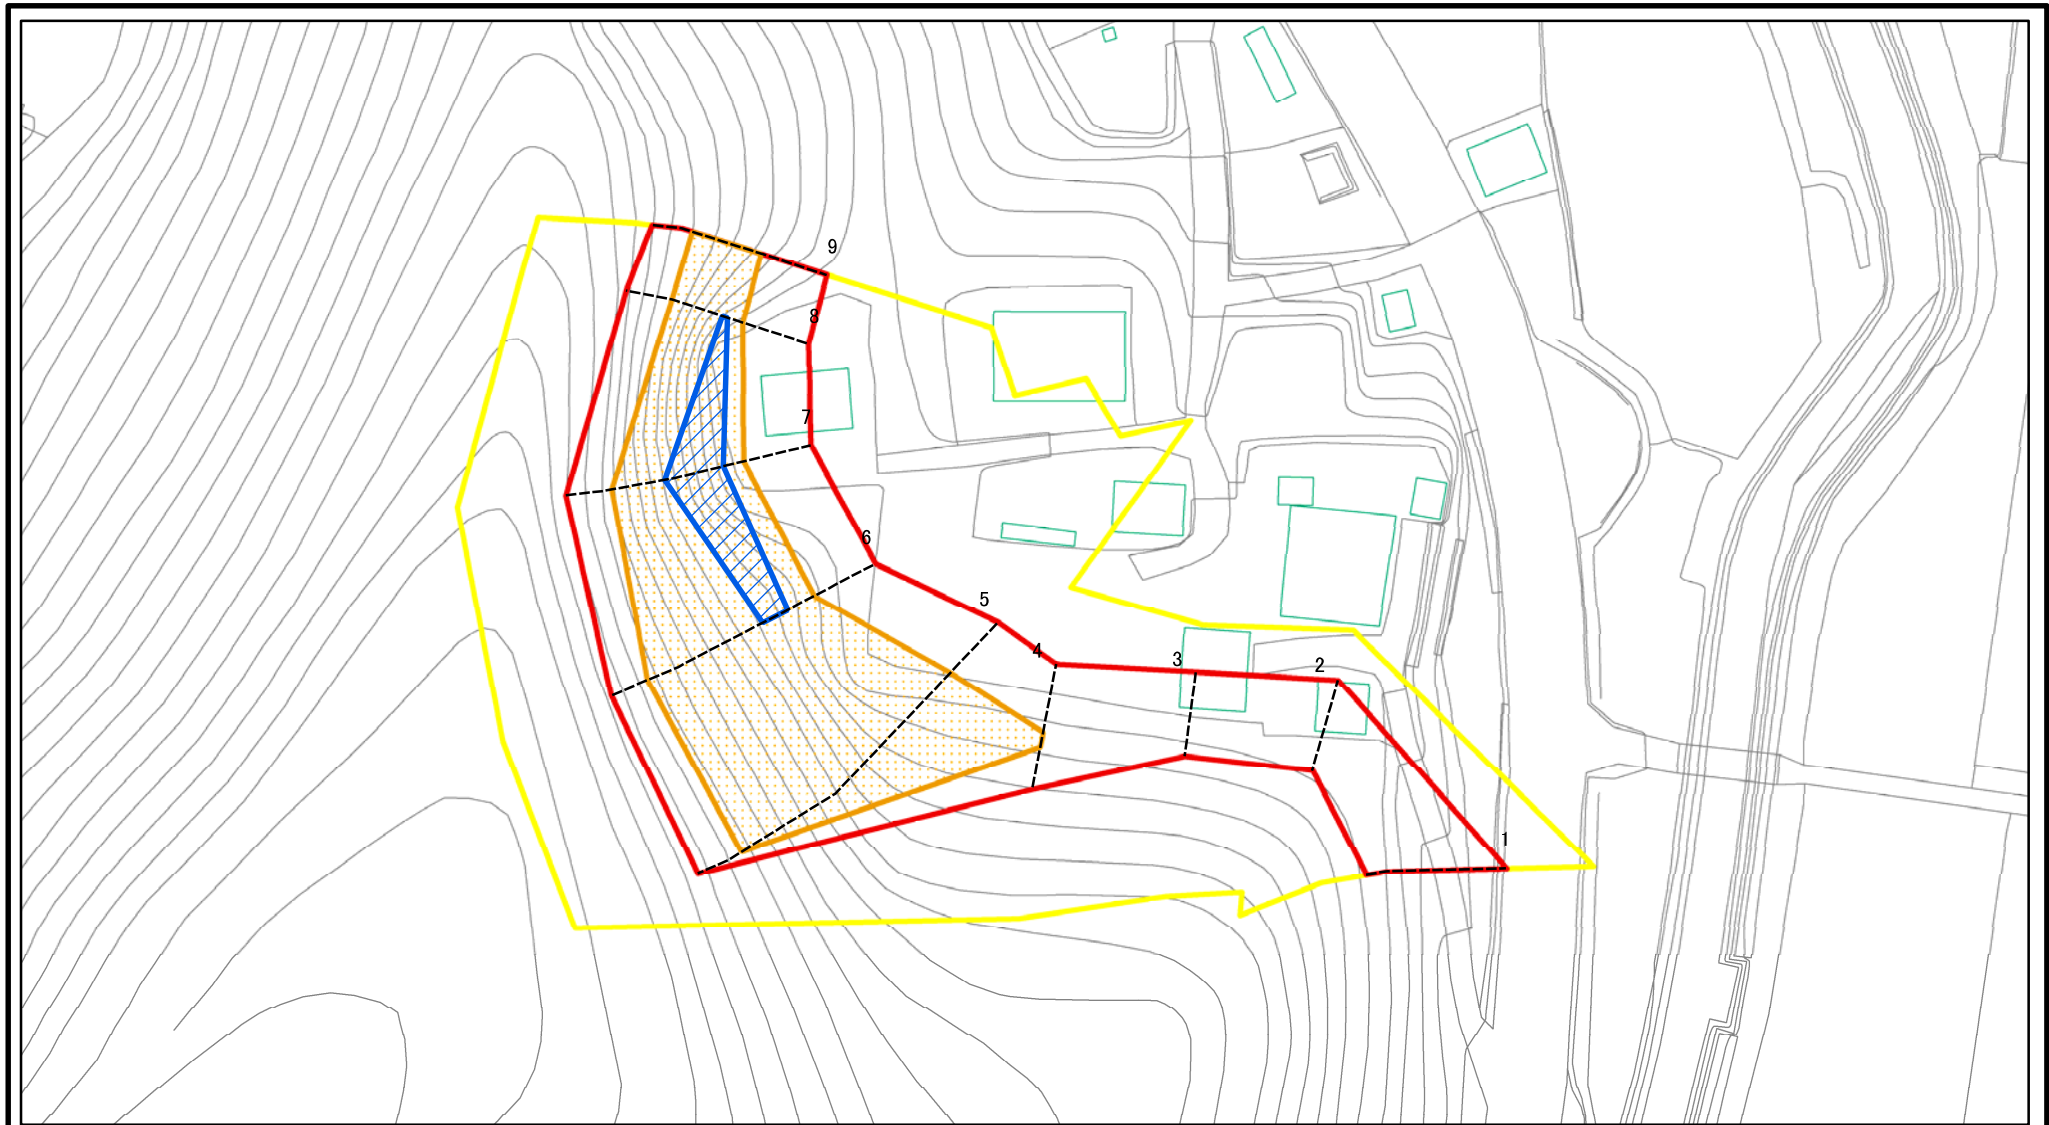
様式-2-1(急) 土砂災害警戒区域・土砂災害特別警戒区域 区域図(その2)	土砂災害防止法施行令第二条の基準に該当する区域		N 縮尺 1:1,000	自然現象の種類	急傾斜地の崩壊	箇所番号	1671
	土砂災害防止法施行令第三条の基準に該当する区域			告示番号		箇所名	大窪(1)
	それ以外の区域			告示年月日		所在地	富山県氷見市仏生寺

図中の数字は横断測線番号を示す

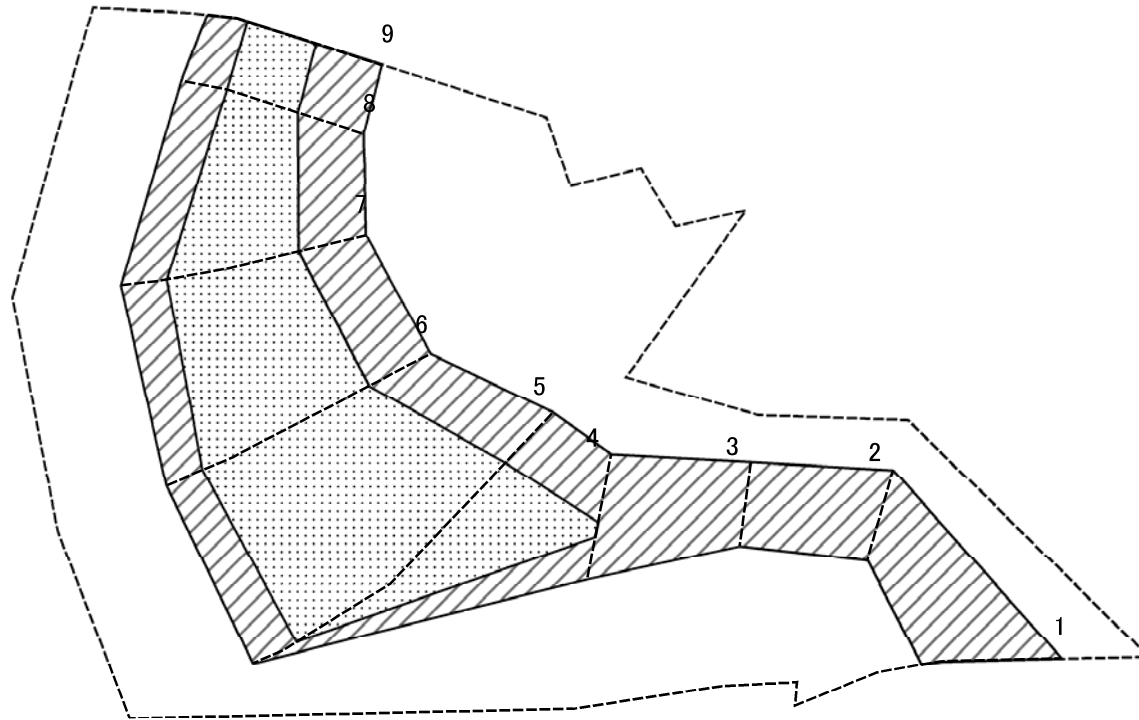
図中の数字は横断測線番号を示す

様式-2-2(急)  
土砂災害特別警戒区域の区域区分図  
(急傾斜地の崩壊に伴う土石等の移動により  
建築物の地上部に作用すると想定される力)

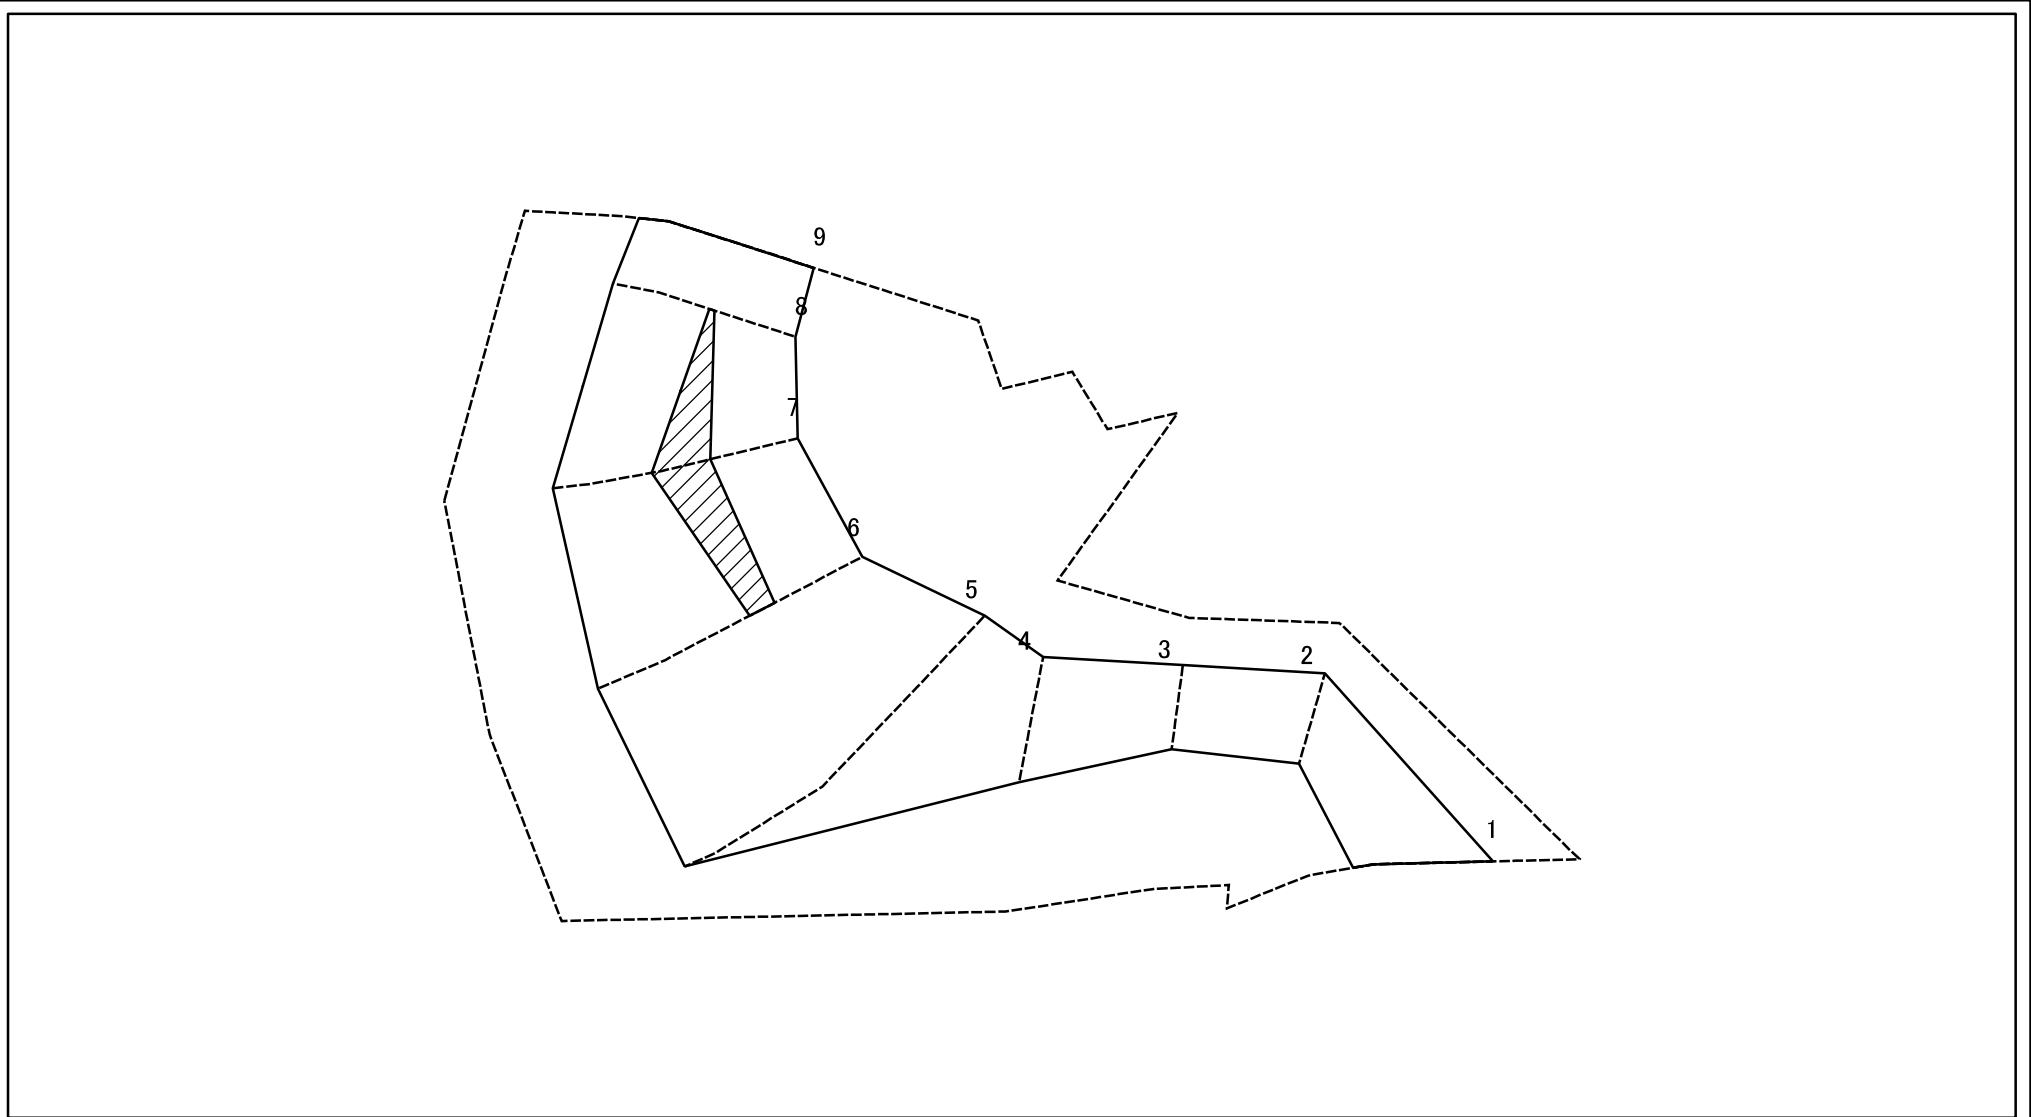
図中の数字は横断測線番号を示す

様式-2-3(急)  
 土砂災害特別警戒区域の区域区分図  
 (急傾斜地の崩壊に伴う土石等の堆積により  
 建築物の地上部に作用すると想定される力)
