土砂災害警戒区域等の指定の公示に係る図書(その1)

様式 - 1(急)
土砂災害警戒区域・土砂災害特別警戒区域
位置図

急傾斜地の崩壊
1809
谷屋(6)
富山県氷見市谷屋

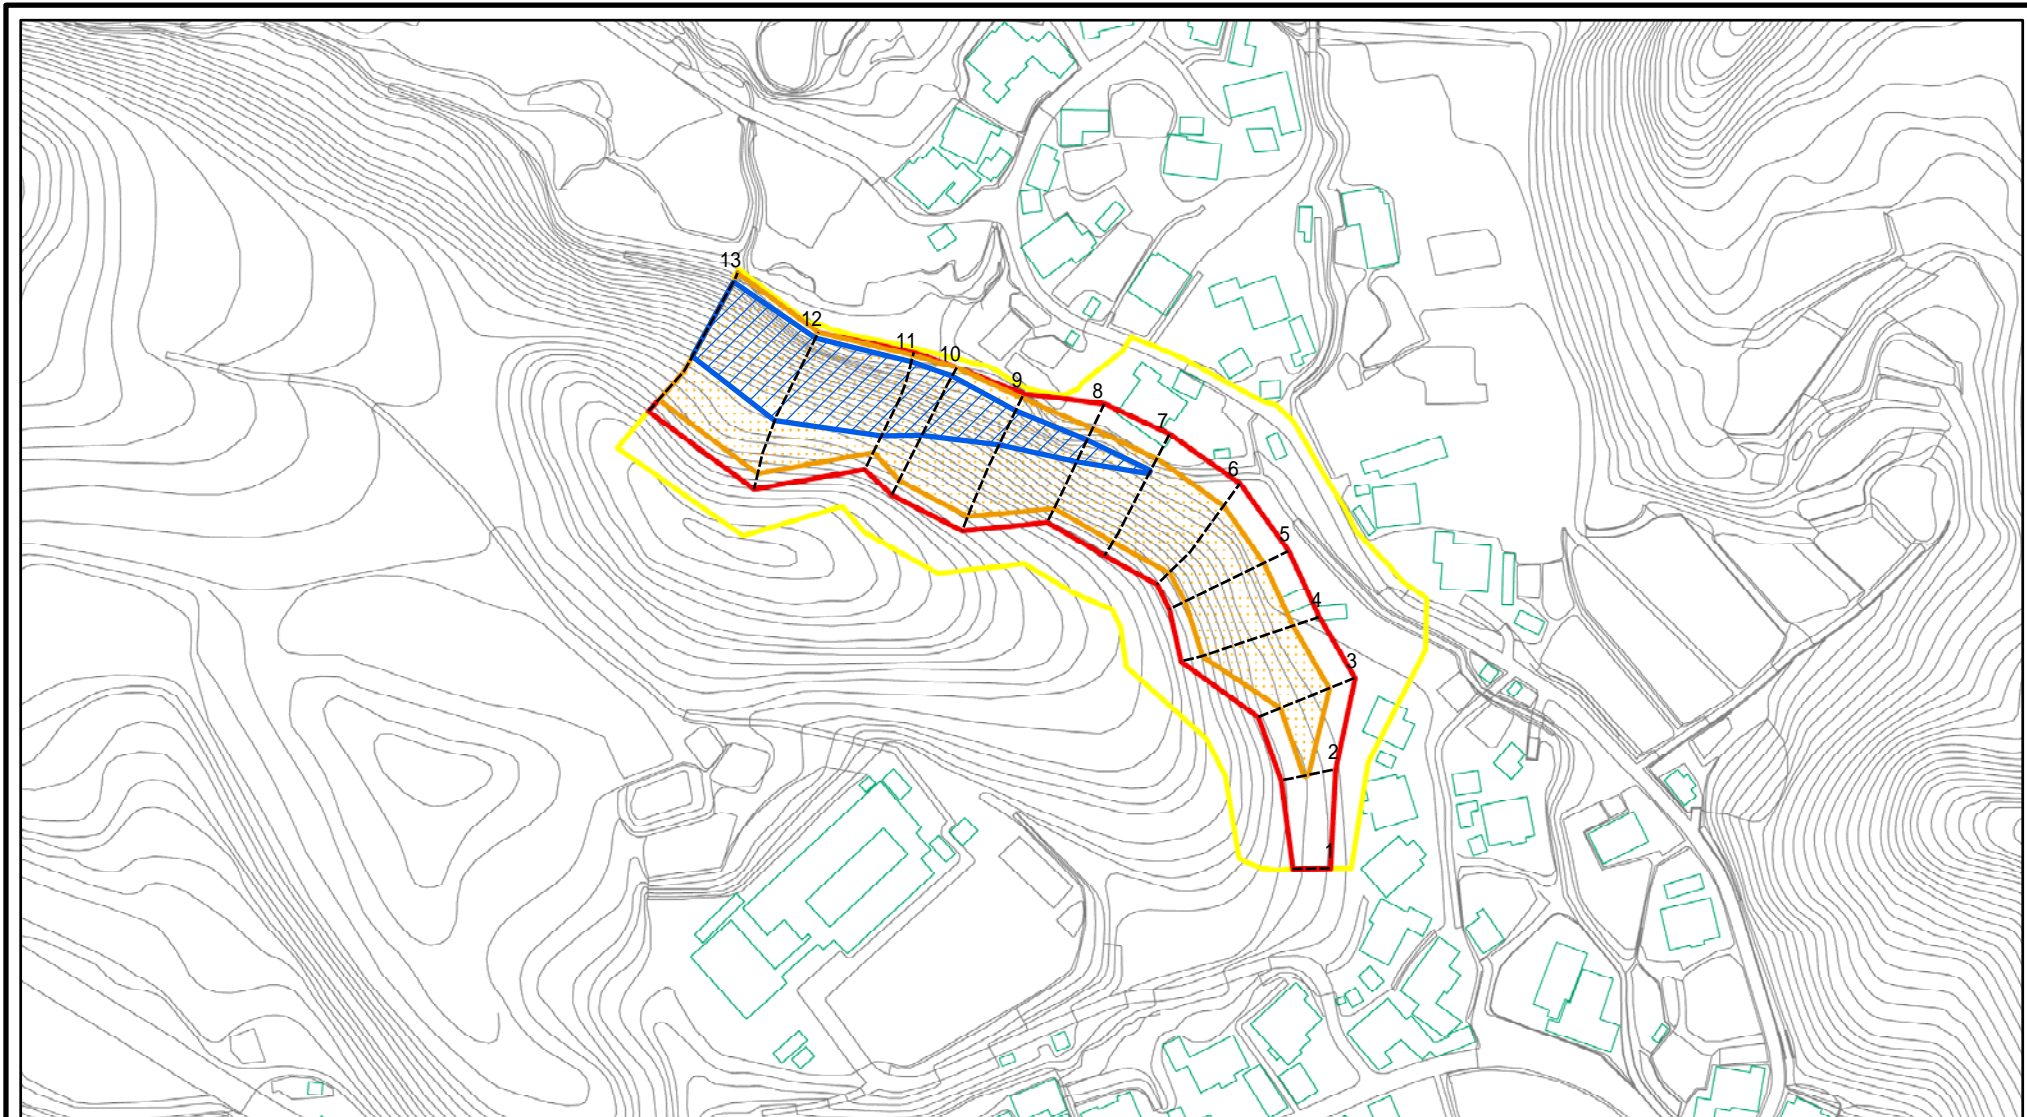
様式 - 2 (急)

図中の数字は横断測線番号を示す

土砂災害警戒区域・土砂災害特別警戒区域
区域図(その1)

土石等の(移動)高さが1m以下の場合、
土石等の移動による力が100kN/mを超える区域

土石等の堆積の高さが3mを超える区域

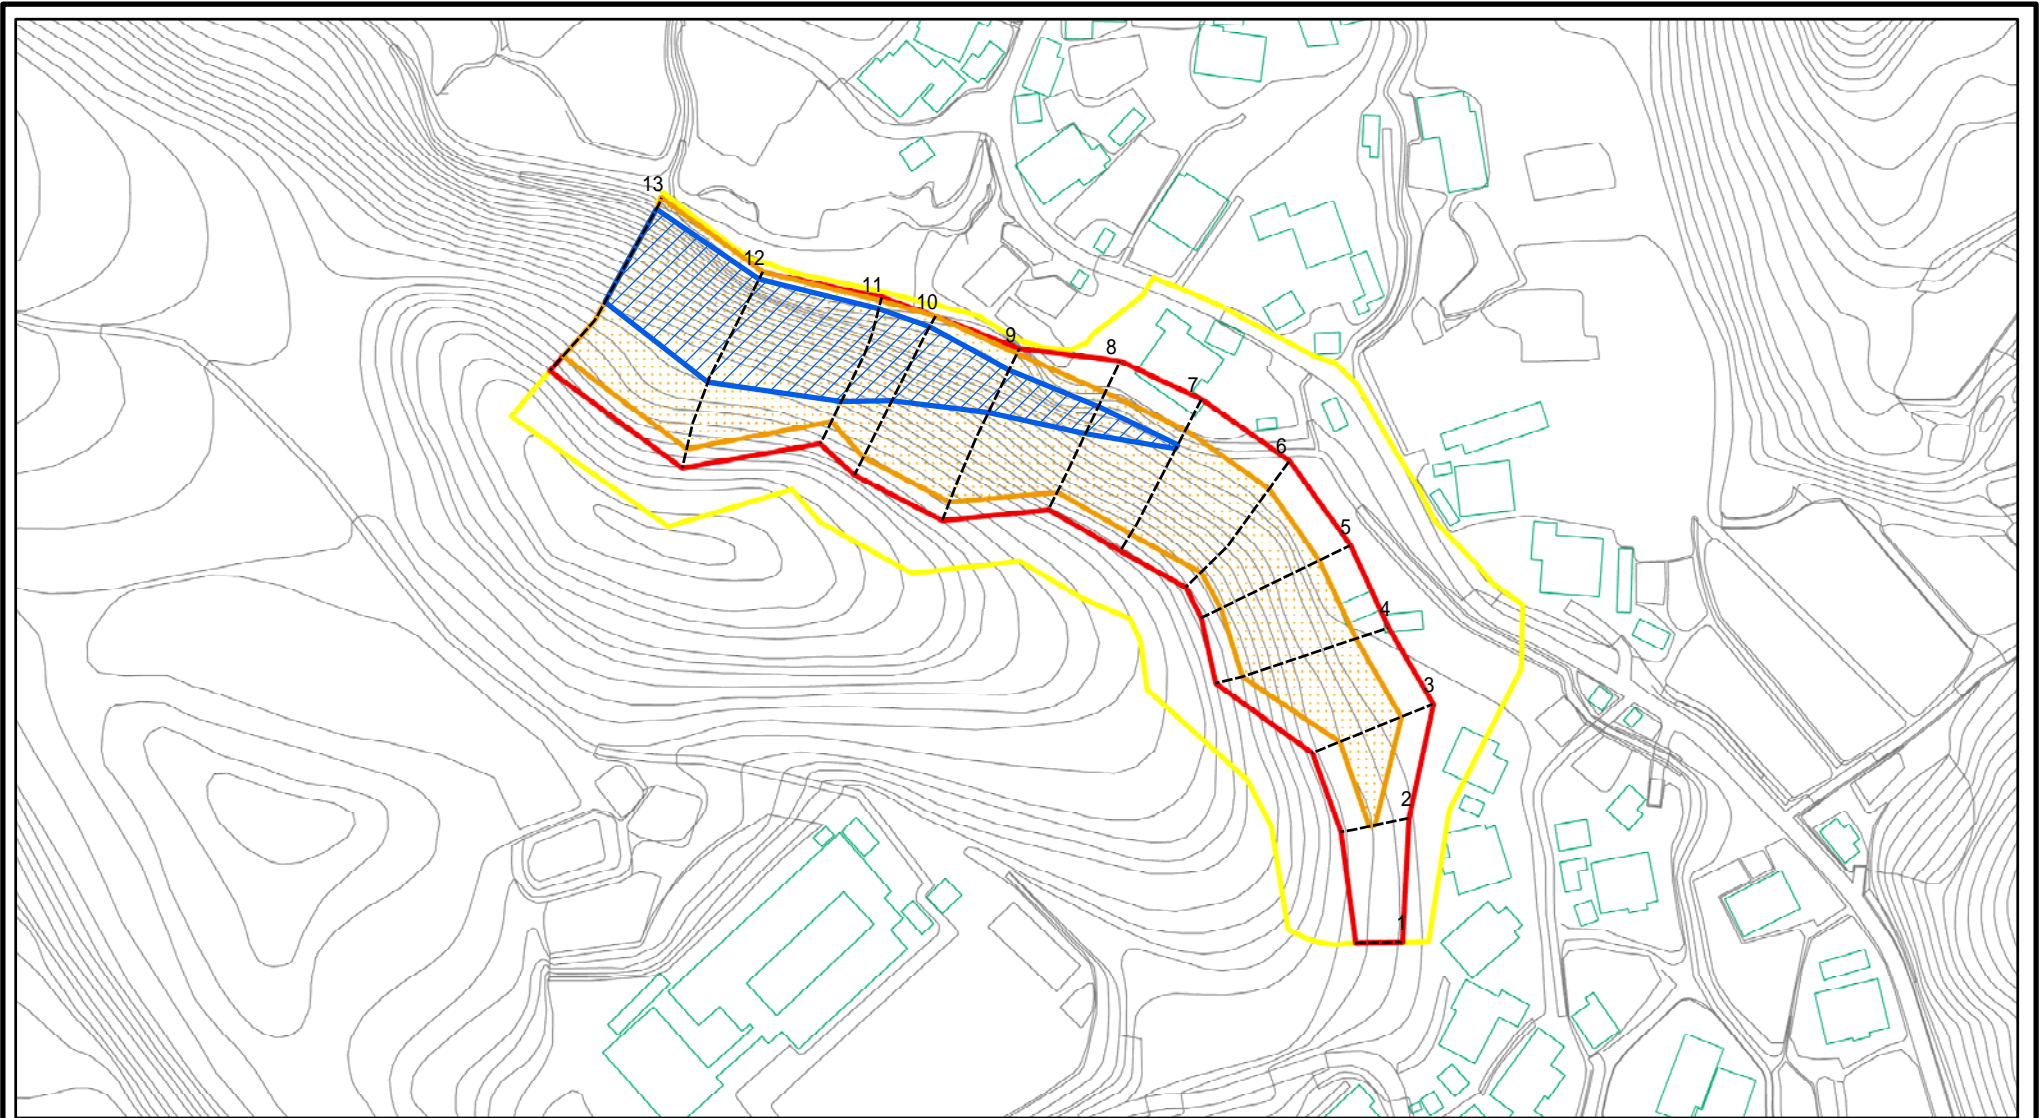
土砂災害警戒区域等の指定の公示に係る図書(その2 - 2)

図中の数字は横断測線番号を示す

| 様式 - 2 - 1(急) 土砂災害警戒区域・土砂災害特別警戒区域 区域図(その2) | 土砂災害防止法施行令第二条の基準に該当する区域 | | 土 縮尺 1:2,000 | 自然現象の種類 | 急傾斜地の崩壊 | 箇所番号 | 1809 |

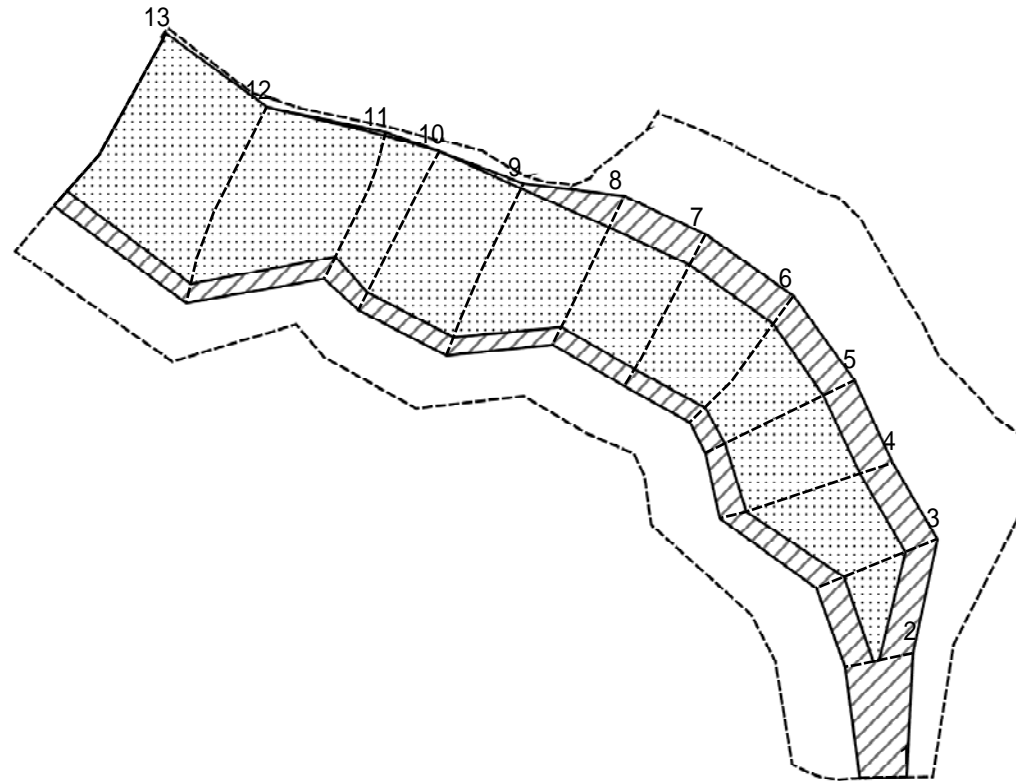
図中の数字は横断測線番号を示す

様式 - 2 - 2 (急)
 土砂災害特別警戒区域の区域区分図
 (急傾斜地の崩壊に伴う土石等の移動により
 建築物の地上部に作用すると想定される力)

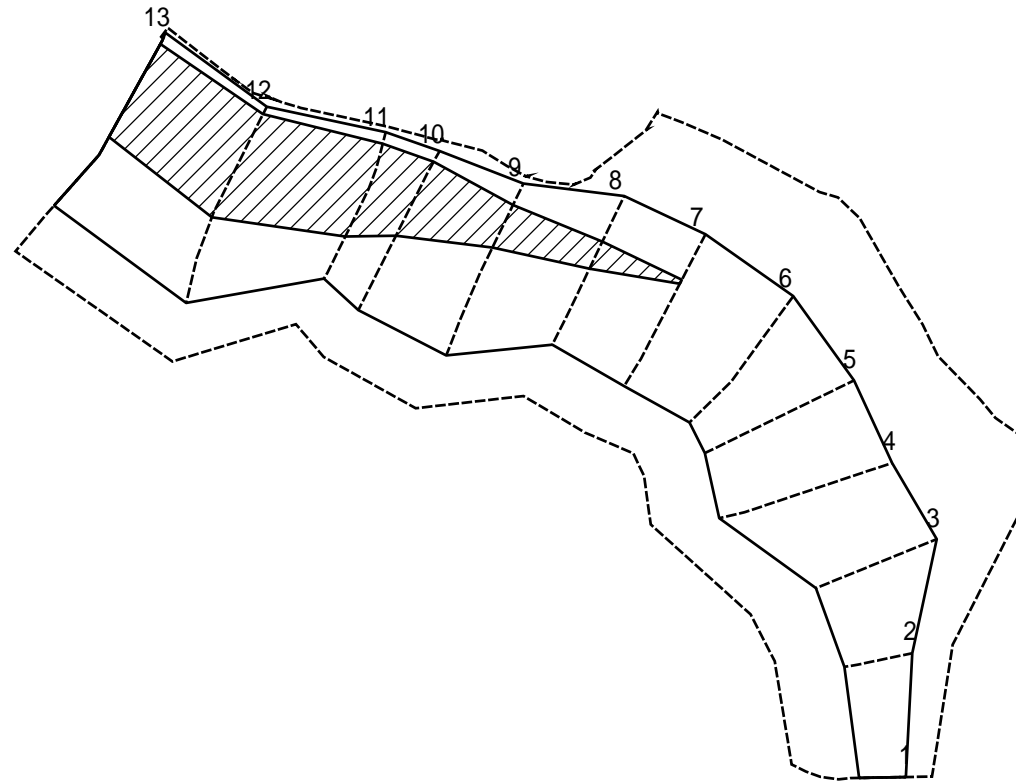
土砂災害警戒区域等の指定の公示に係る図書(その2 - 3)

図中の数字は横断測線番号を示す

様式 - 2 - 3 (急)
 土砂災害特別警戒区域の区域区分図
 (急傾斜地の崩壊に伴う土石等の堆積により
 建築物の地上部に作用すると想定される力)
