土砂災害警戒区域等の指定の公示に係る図書(その1)

様式-1(急) 土砂災害警戒区域・土砂災害特別警戒区域 位置図	自然現象の種類	急傾斜地の崩壊
	箇所番号	1826
	箇所名	鉾根(2)
	所在地	富山県氷見市鞍骨

様式-2(急)
土砂災害警戒区域・土砂災害特別警戒区域
区域図(その1)

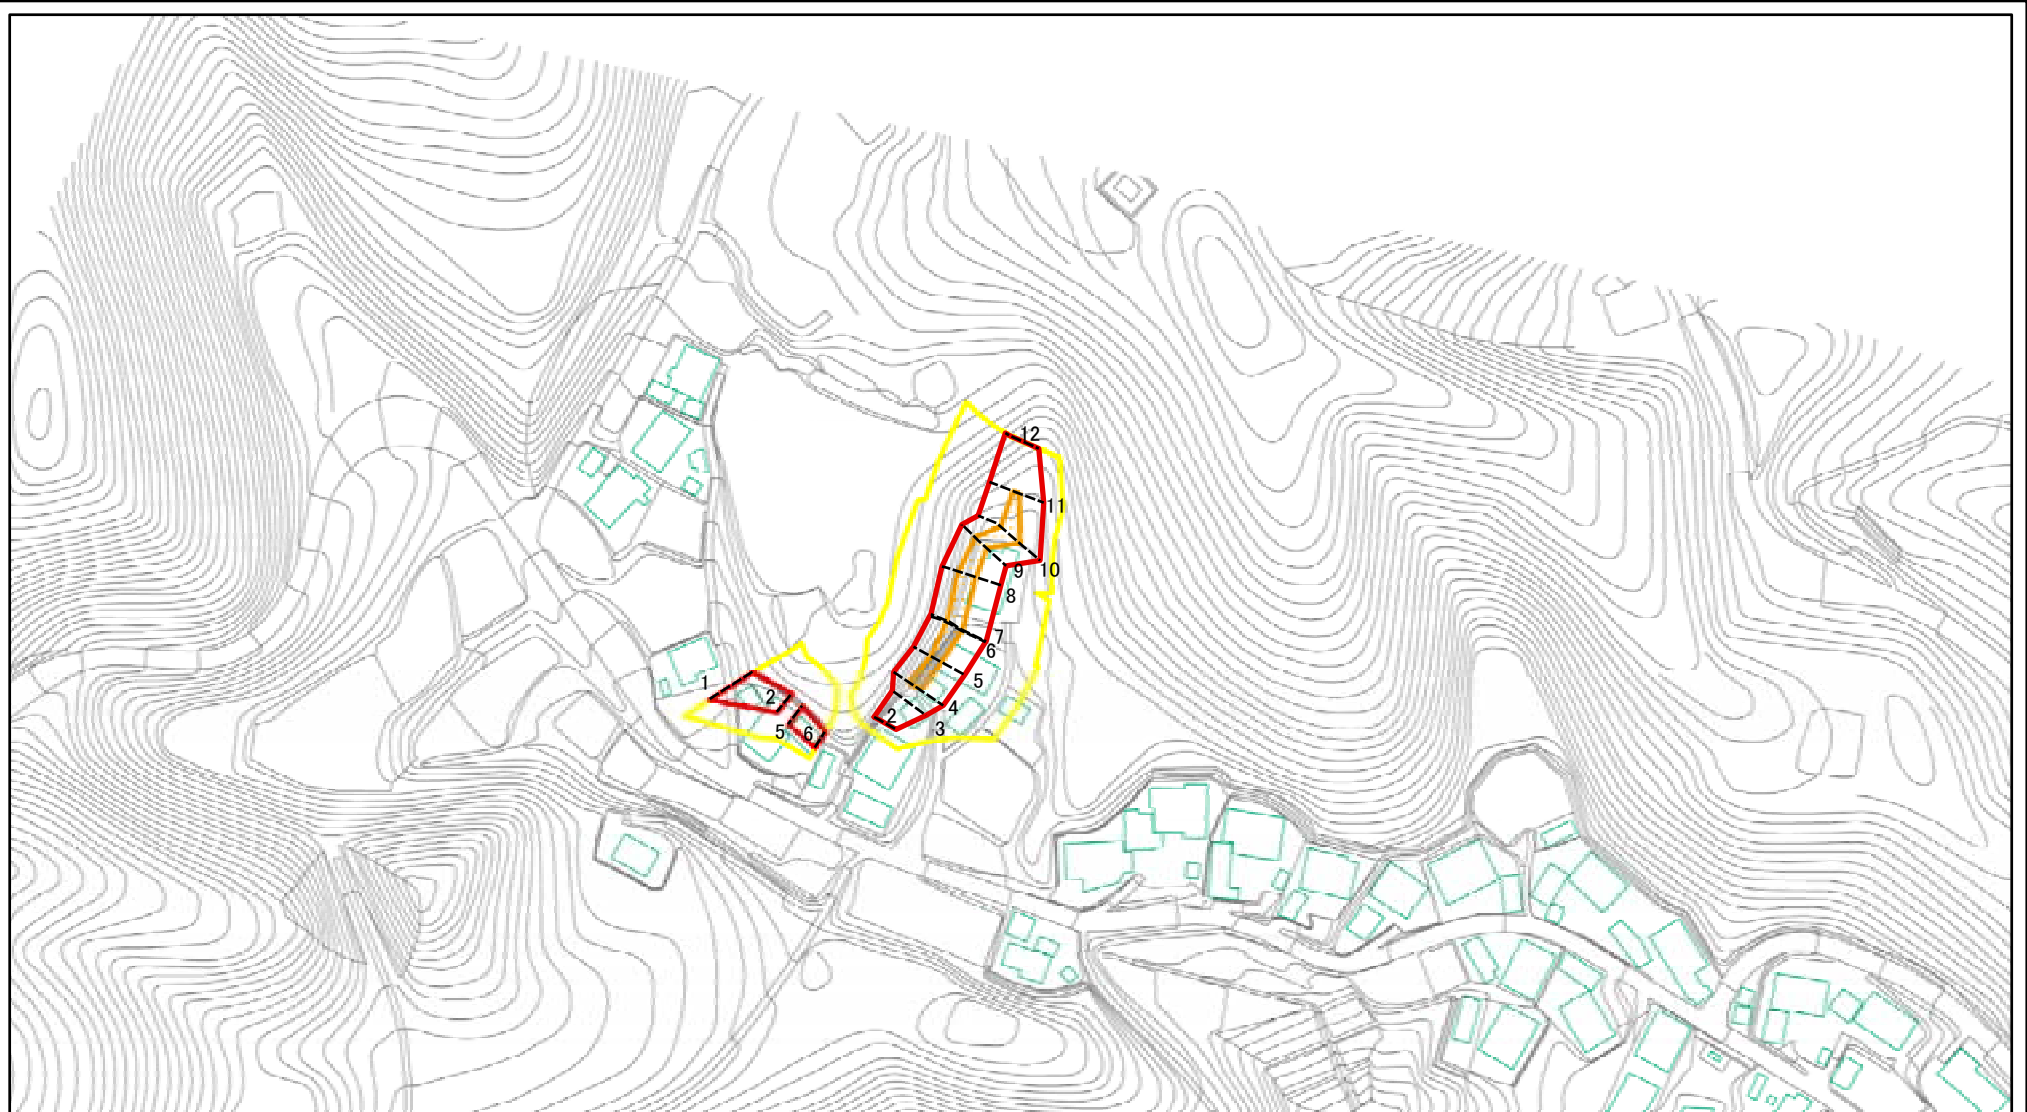
図中の数字は横断測線番号を示す

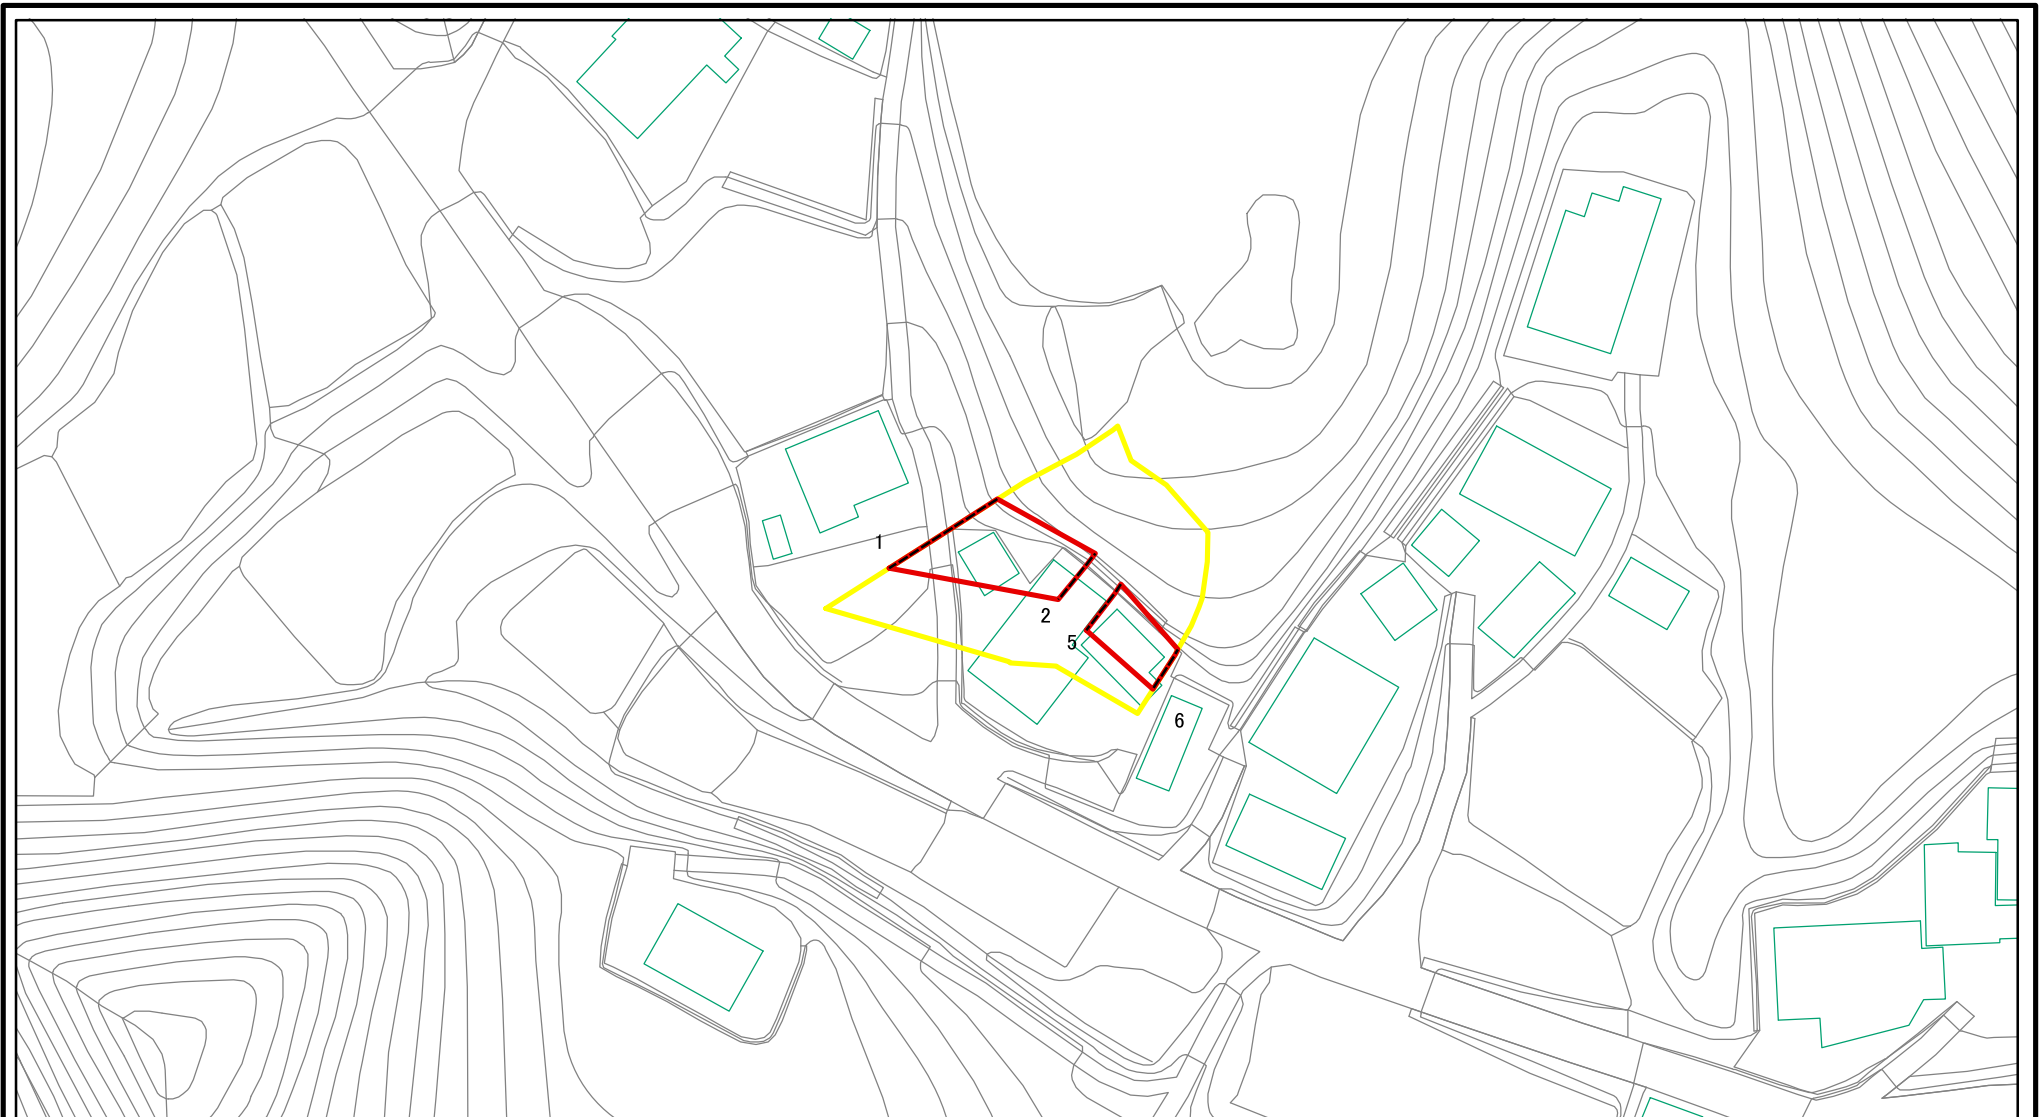
様式-2-1(急) 土砂災害警戒区域・土砂災害特別警戒区域 区域図(その2)	土砂災害防止法施行令第二条の基準に該当する区域		N 縮尺 1:1,000	自然現象の種類	急傾斜地の崩壊	箇所番号	1826-1
	土砂災害防止法施行令第三条の基準に該当する区域			告示番号		箇所名	鉾根(2)
	それ以外の区域			告示年月日		所在地	富山県氷見市鞍骨

図中の数字は横断測線番号を示す

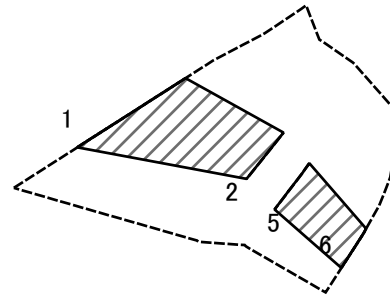
様式-2-2(急)
土砂災害特別警戒区域の区域区分図
(急傾斜地の崩壊に伴う土石等の移動により
建築物の地上部に作用すると想定される力)

図中の数字は横断測線番号を示す

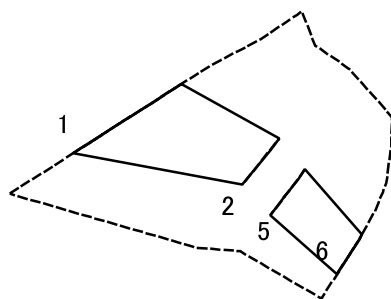
様式-2-3(急)
土砂災害特別警戒区域の区域区分図
(急傾斜地の崩壊に伴う土石等の堆積により
建築物の地上部に作用すると想定される力)

図中の数字は横断測線番号を示す

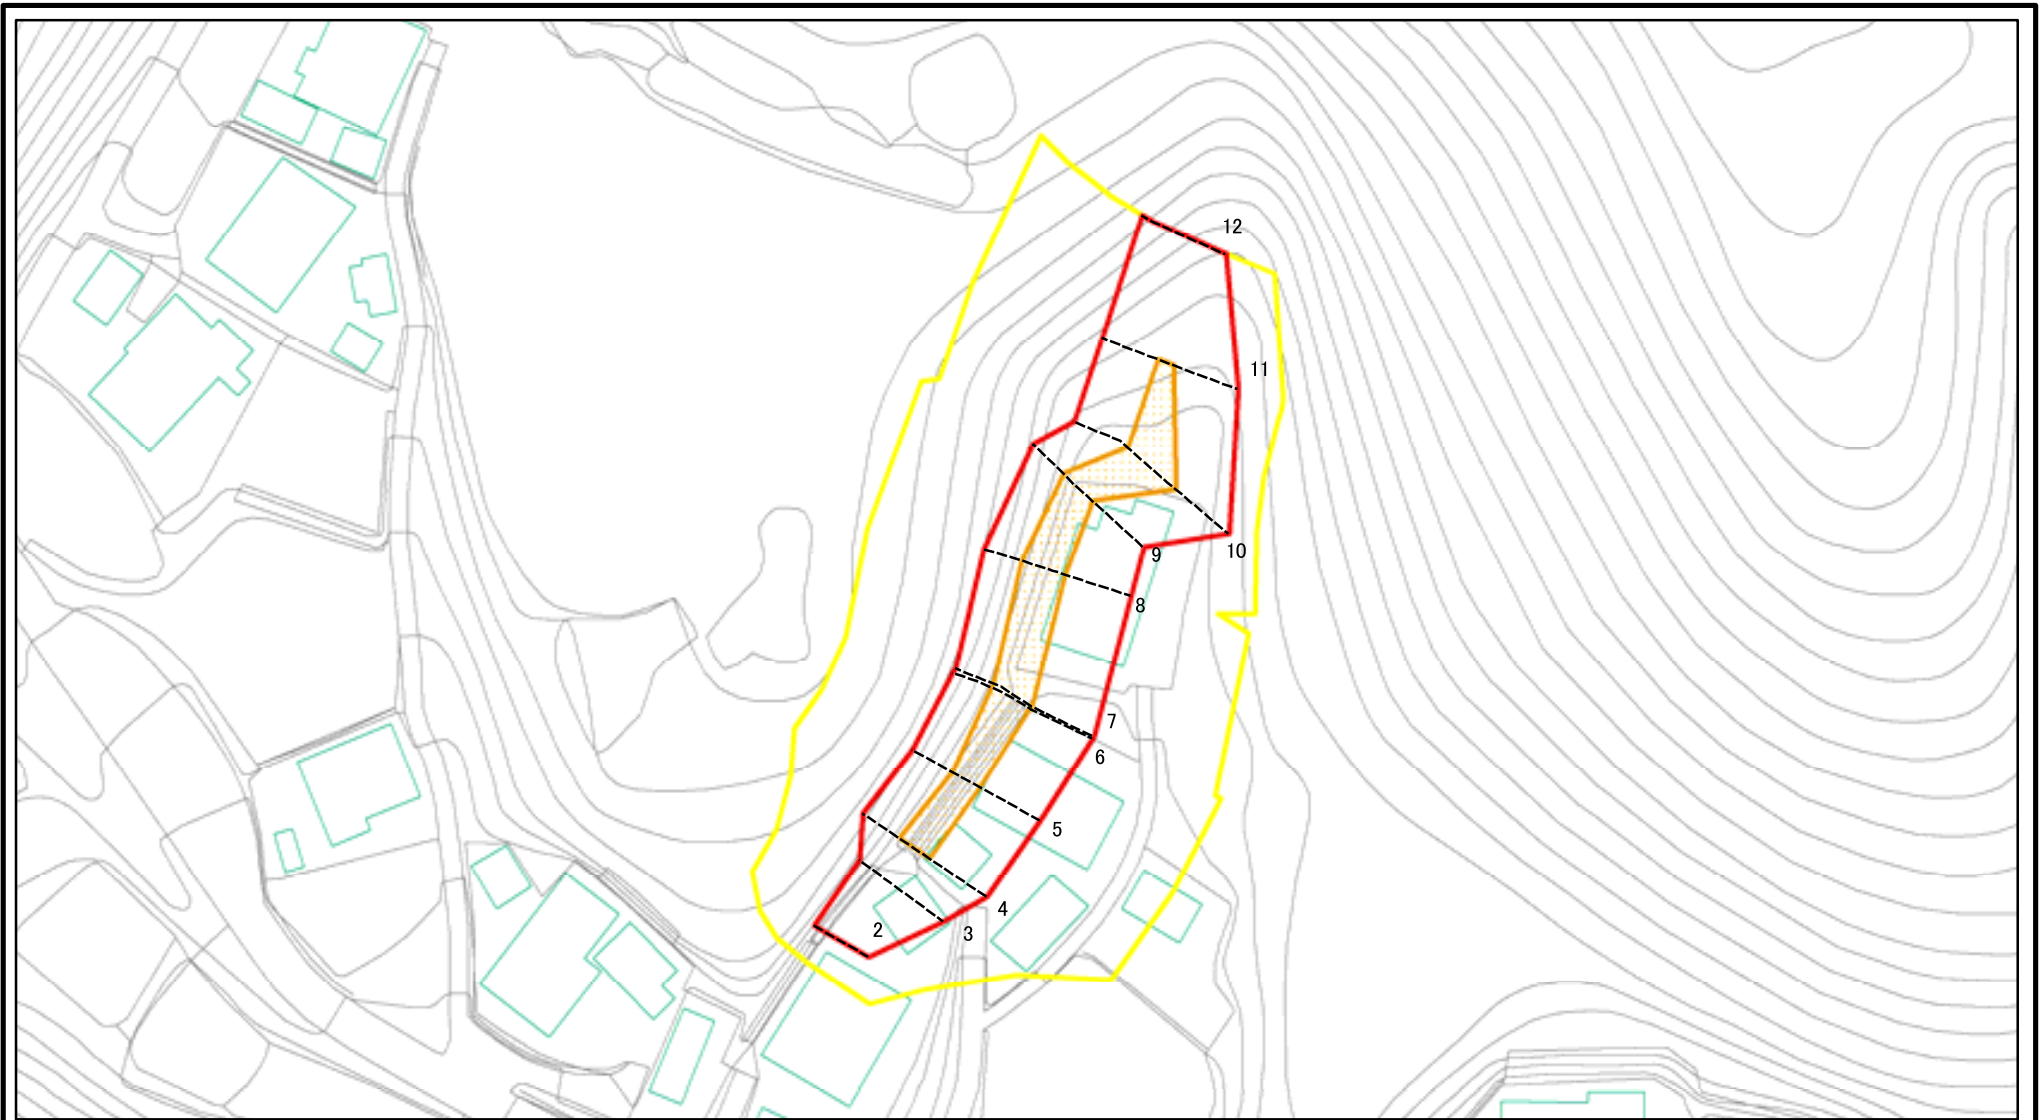
様式-2-1(急) 土砂災害警戒区域・土砂災害特別警戒区域 区域図(その2)	土砂災害防止法施行令第二条の基準に該当する区域		N 縮尺 1:1,000	自然現象の種類	急傾斜地の崩壊	箇所番号	1826-2
	土砂災害防止法施行令第三条の基準に該当する区域			告示番号		箇所名	鉾根(2)
	土砂等の(移動)高さが1m以下の場合、土砂等の移動による力が100kN/mを超える区域			告示年月日		所在地	富山県氷見市鞍骨
	土砂等の堆積の高さが3mを超える区域						
それ以外の区域

図中の数字は横断測線番号を示す

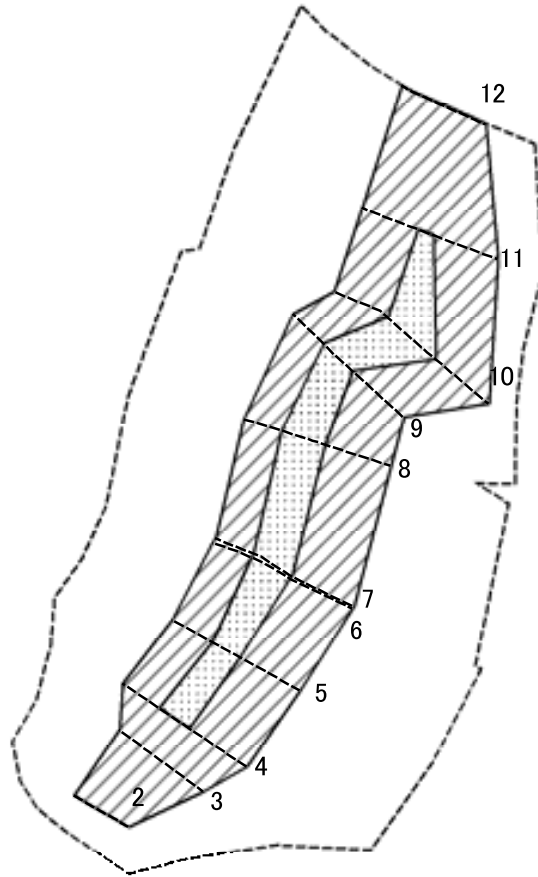
様式-2-2(急)
土砂災害特別警戒区域の区域区分図
(急傾斜地の崩壊に伴う土石等の移動により
建築物の地上部に作用すると想定される力)

図中の数字は横断測線番号を示す

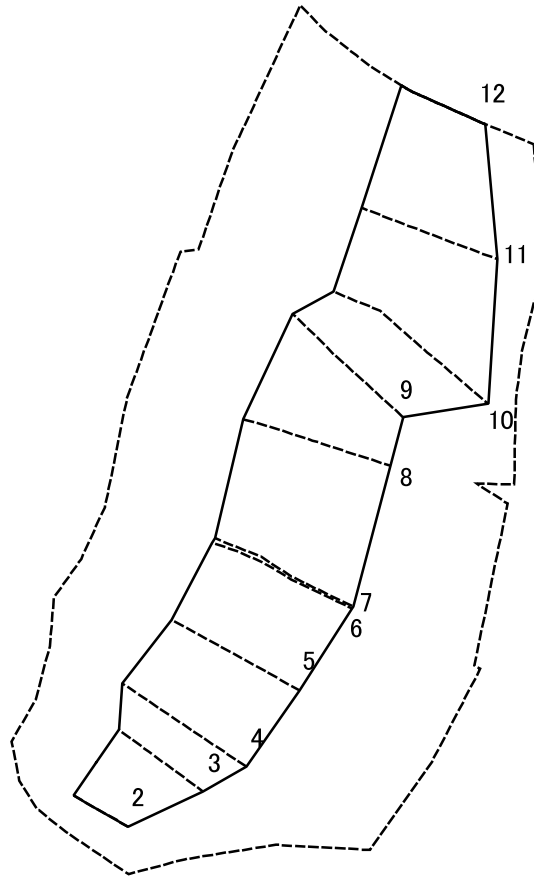
様式-2-3(急)
土砂災害特別警戒区域の区域区分図
(急傾斜地の崩壊に伴う土石等の堆積により
建築物の地上部に作用すると想定される力)

図中の数字は横断測線番号を示す
