土砂災害警戒区域等の指定の公示に係る図書（その1）

土砂災害警戒区域・土砂災害特別警戒区域

熊無(1)

富山県氷見市熊無

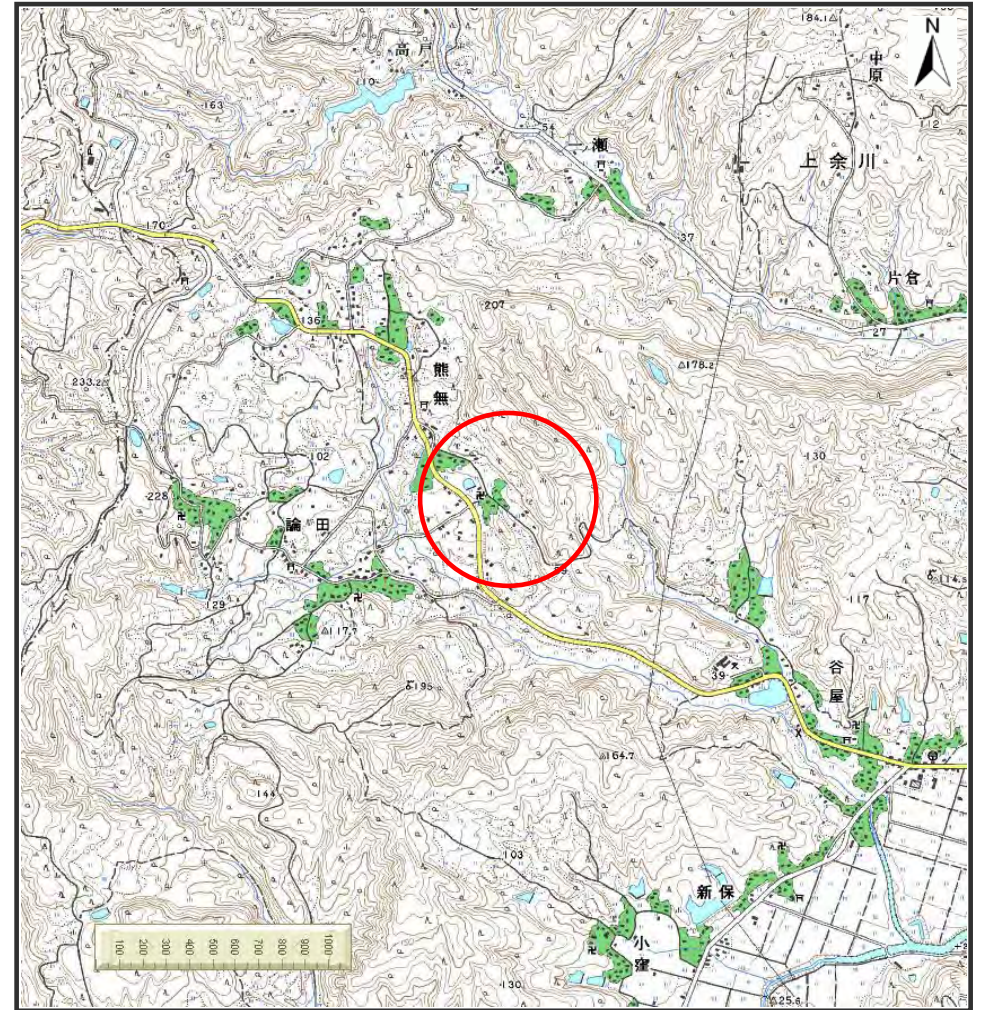
(1/25,000)

位置図

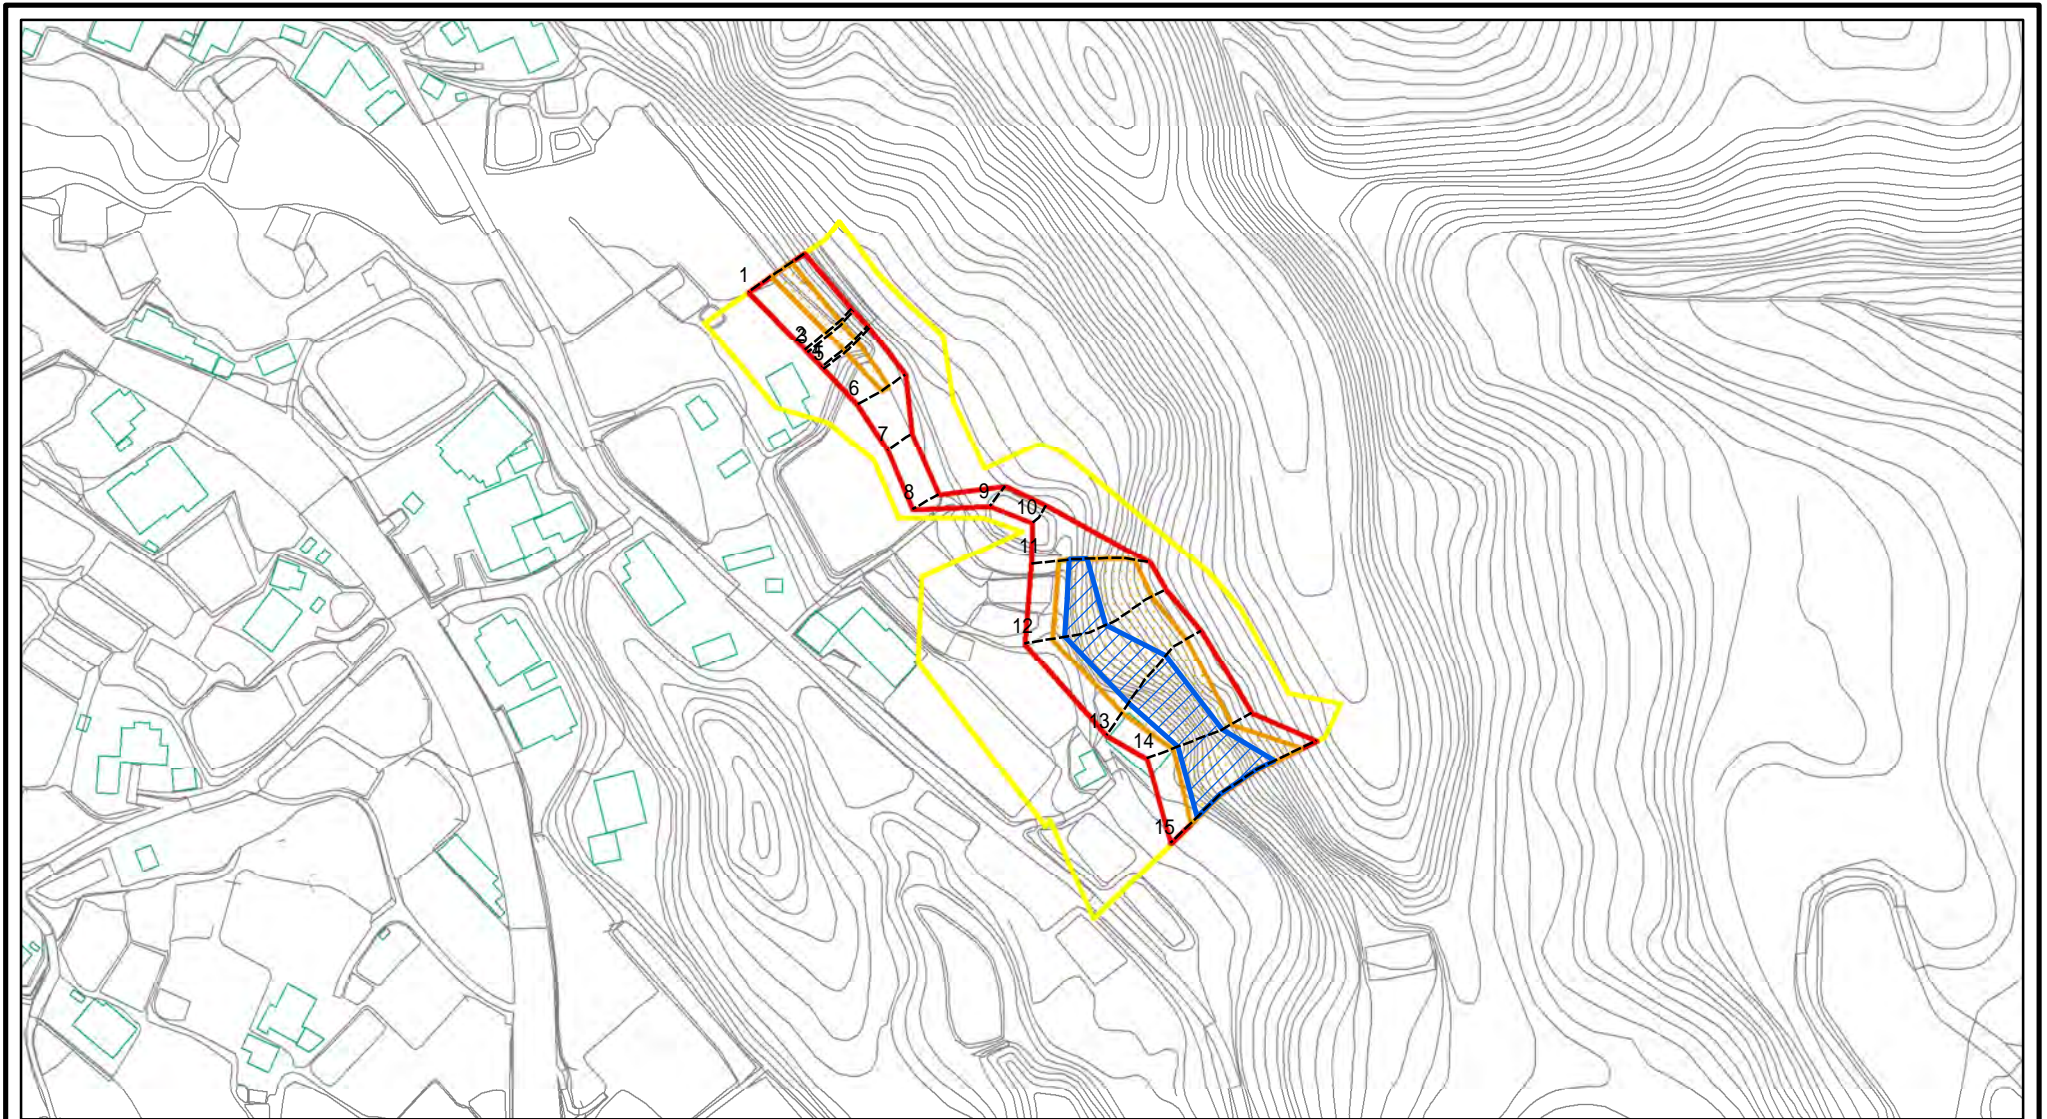
区域図(その1)

図中の数字は横断測線番号を示す

土砂災害防止法施行令第二条の基準に該当する区域

土砂災害防止法
施行令第三条の
基準に該当する
区域

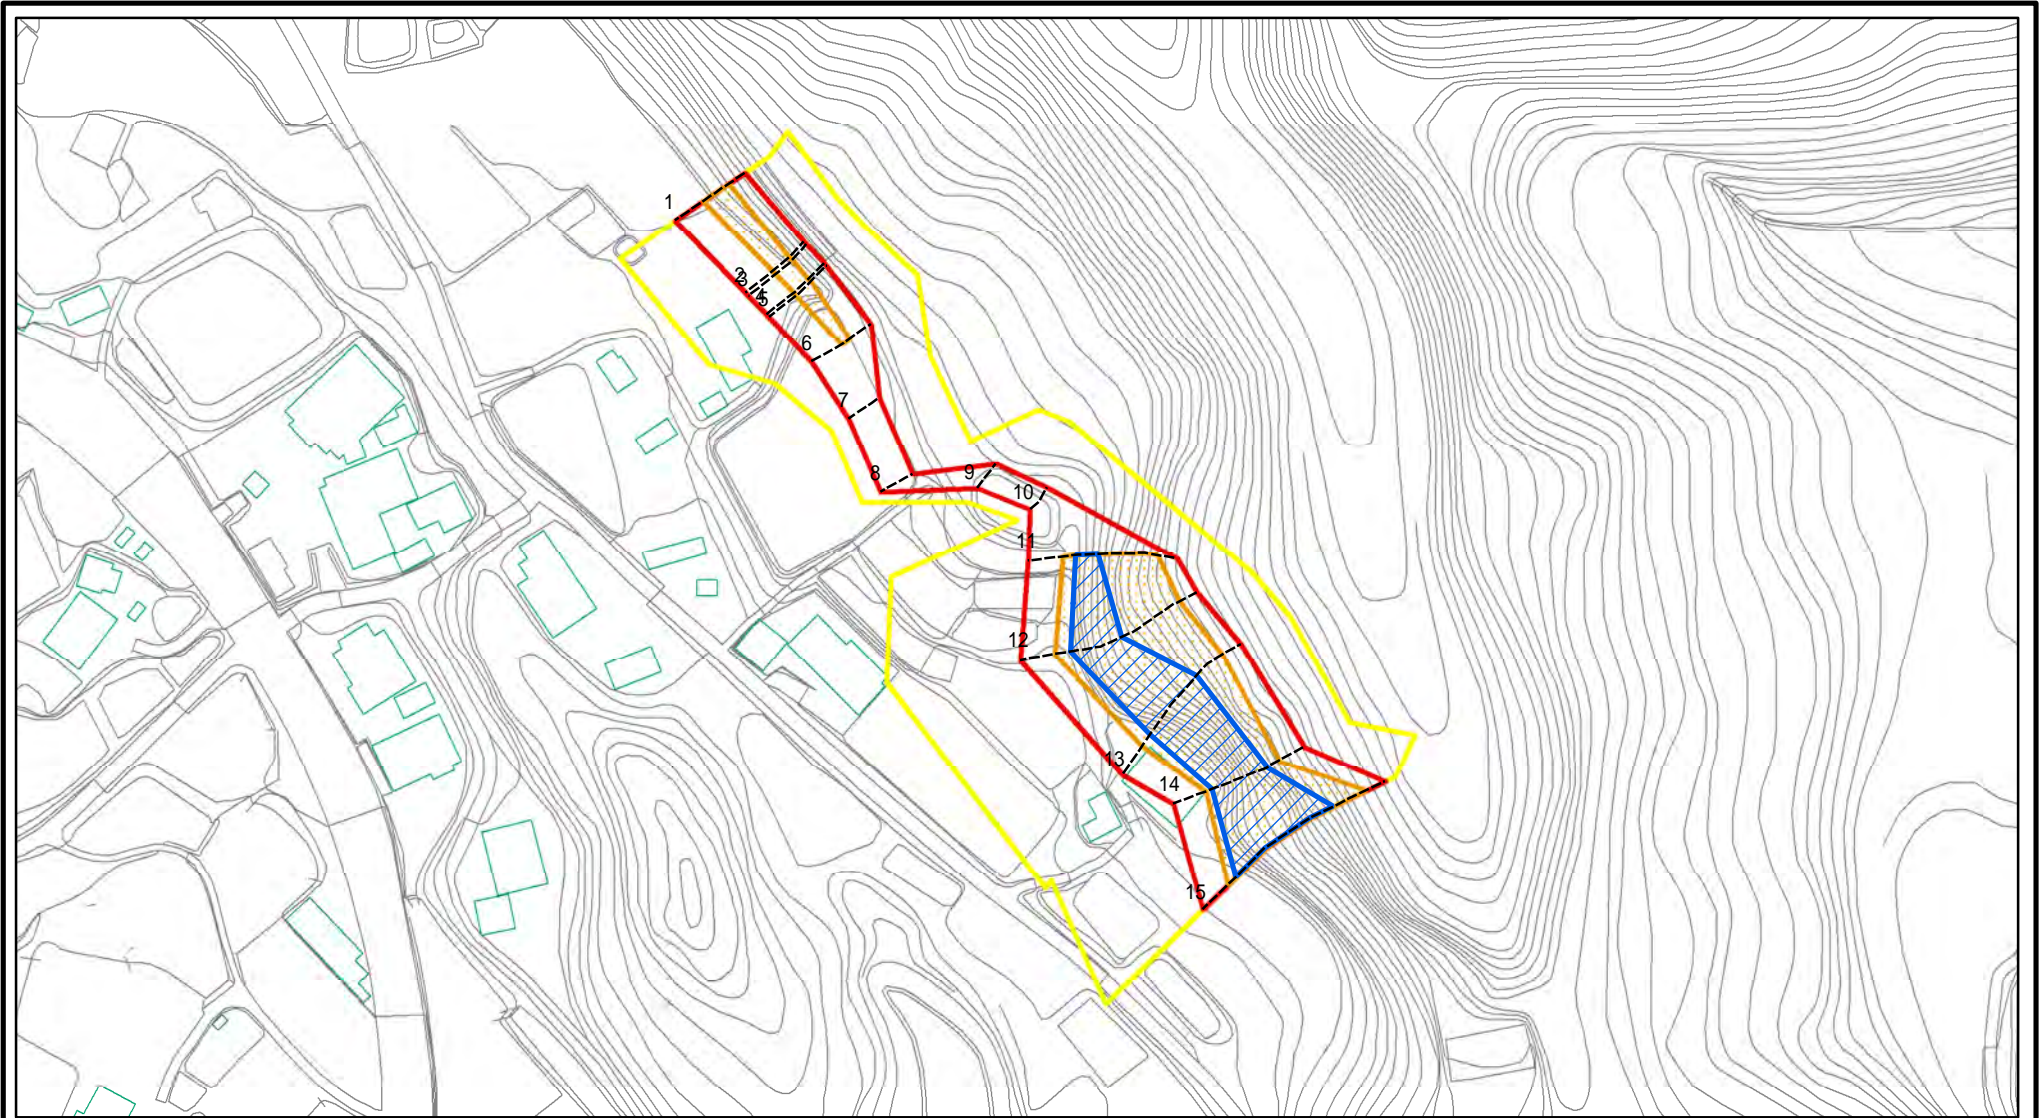
図中の数字は横断測線番号を示す

様式 - 2 - 1(急) 土砂災害警戒区域・土砂災害特別警戒区域 区域図(その2)	土砂災害防止法施行令第二条の基準に該当する区域		N 縮尺 1:2,000	自然現象の種類	急傾斜地の崩壊	箇所番号	1854
	土砂災害防止法施行令第三条の基準に該当する区域			告示番号		箇所名	熊無(1)
	それ以外の区域			告示年月日		所在地	富山県氷見市熊無

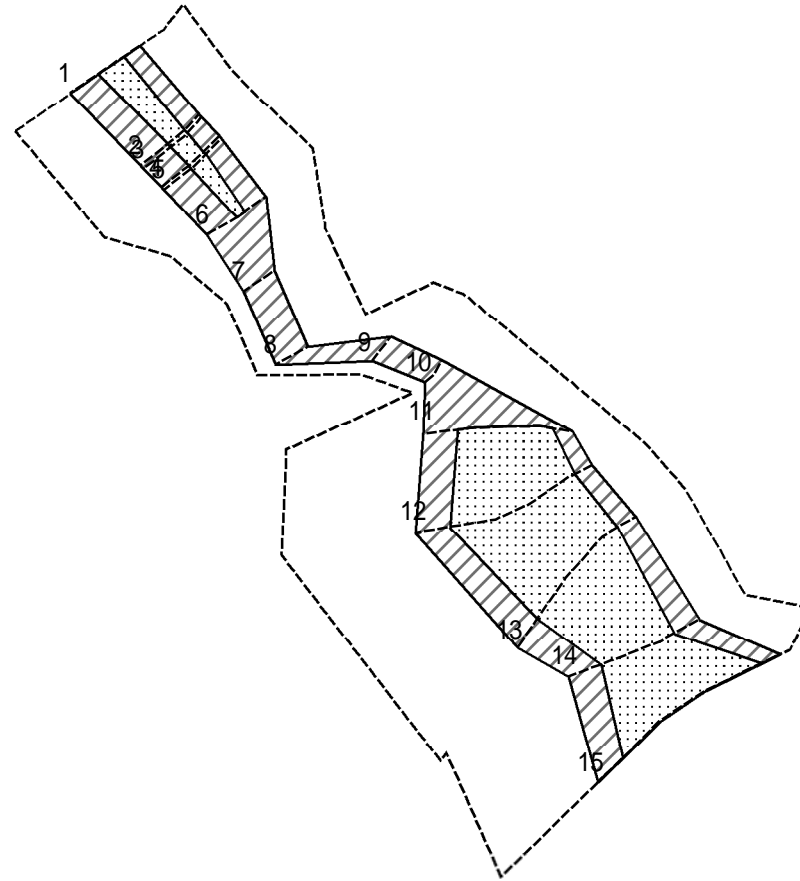
図中の数字は横断測線番号を示す

様式 - 2 - 2 (急)
 土砂災害特別警戒区域の区域区分図
 (急傾斜地の崩壊に伴う土石等の移動により
 建築物の地上部に作用すると想定される力)

土砂災害防止法施行令第二条の基準に該当する区域	
土砂災害防止法 施行令第三条の 基準に該当する 区域	土石等の(移動)高さが1m以下の場合、 土石等の移動による力が100kN/mを超える区域
それ以外の区域

横断測線の区間	土石等の移動により建築物の地上部に作用すると想定される力				土石等の堆積により建築物の地上部に作用すると想定される力				横断測線の区間	土石等の移動により建築物の地上部に作用すると想定される力				土石等の堆積により建築物の地上部に作用すると想定される力			
	土石等の(移動)高さが1m以下の場合、土石等の移動による力が100kN/m ² を超える区域		それ以外の区域		土石等の堆積の高さが3mを超える区域		それ以外の区域			土石等の(移動)高さが1m以下の場合、土石等の移動による力が100kN/m ² を超える区域		それ以外の区域		土石等の堆積の高さが3mを超える区域		それ以外の区域	
	力の大きさのうち最大のもの(kN/m ²)	土石等の高さ(m)	力の大きさのうち最大のもの(kN/m ²)	土石等の高さ(m)	力の大きさのうち最大のもの(kN/m ²)	土石等の高さ(m)	力の大きさのうち最大のもの(kN/m ²)	土石等の高さ(m)		力の大きさのうち最大のもの(kN/m ²)	土石等の高さ(m)	力の大きさのうち最大のもの(kN/m ²)	土石等の高さ(m)	力の大きさのうち最大のもの(kN/m ²)	土石等の高さ(m)	力の大きさのうち最大のもの(kN/m ²)	土石等の高さ(m)
1 ~ 2	128.3	1.0	100.0	1.0	-	-	10.48	2.0	~								
2 ~ 3	121.8	1.0	100.0	1.0	-	-	13.33	2.5	~								
3 ~ 4	121.8	1.0	100.0	1.0	-	-	13.54	2.5	~								
4 ~ 5	120.0	1.0	100.0	1.0	-	-	14.46	2.7	~								
5 ~ 6	120.0	1.0	100.0	1.0	-	-	14.46	2.7	~								
6 ~ 7	-	-	100.0	1.0	-	-	10.78	2.0	~								
7 ~ 8	-	-	80.7	1.0	-	-	8.73	1.6	~

8 ~ 9	-	-	80.7	1.0	-	-	8.73	1.6	~								
9 ~ 10	-	-	73.2	1.0	-	-	8.42	1.6	~								
10 ~ 11	-	-	100.0	1.0	-	-	16.05	3.0	~								
11 ~ 12	172.7	1.0	100.0	1.0	18.50	3.5	16.05	3.0	~								
12 ~ 13	172.7	1.0	100.0	1.0	19.08	3.6	16.05	3.0	~								
13 ~ 14	168.4	1.0	100.0	1.0	21.27	4.0	16.05	3.0	~								
14 ~ 15	175.2	1.0	100.0	1.0	21.27	4.0	16.05	3.0	~								
~									~								
~									~								
~									~								
~									~								
~									~								
~									~								
~									~								
~									~								
~									~								
~									~								
~									~								
~									~								
~									~								
~									~

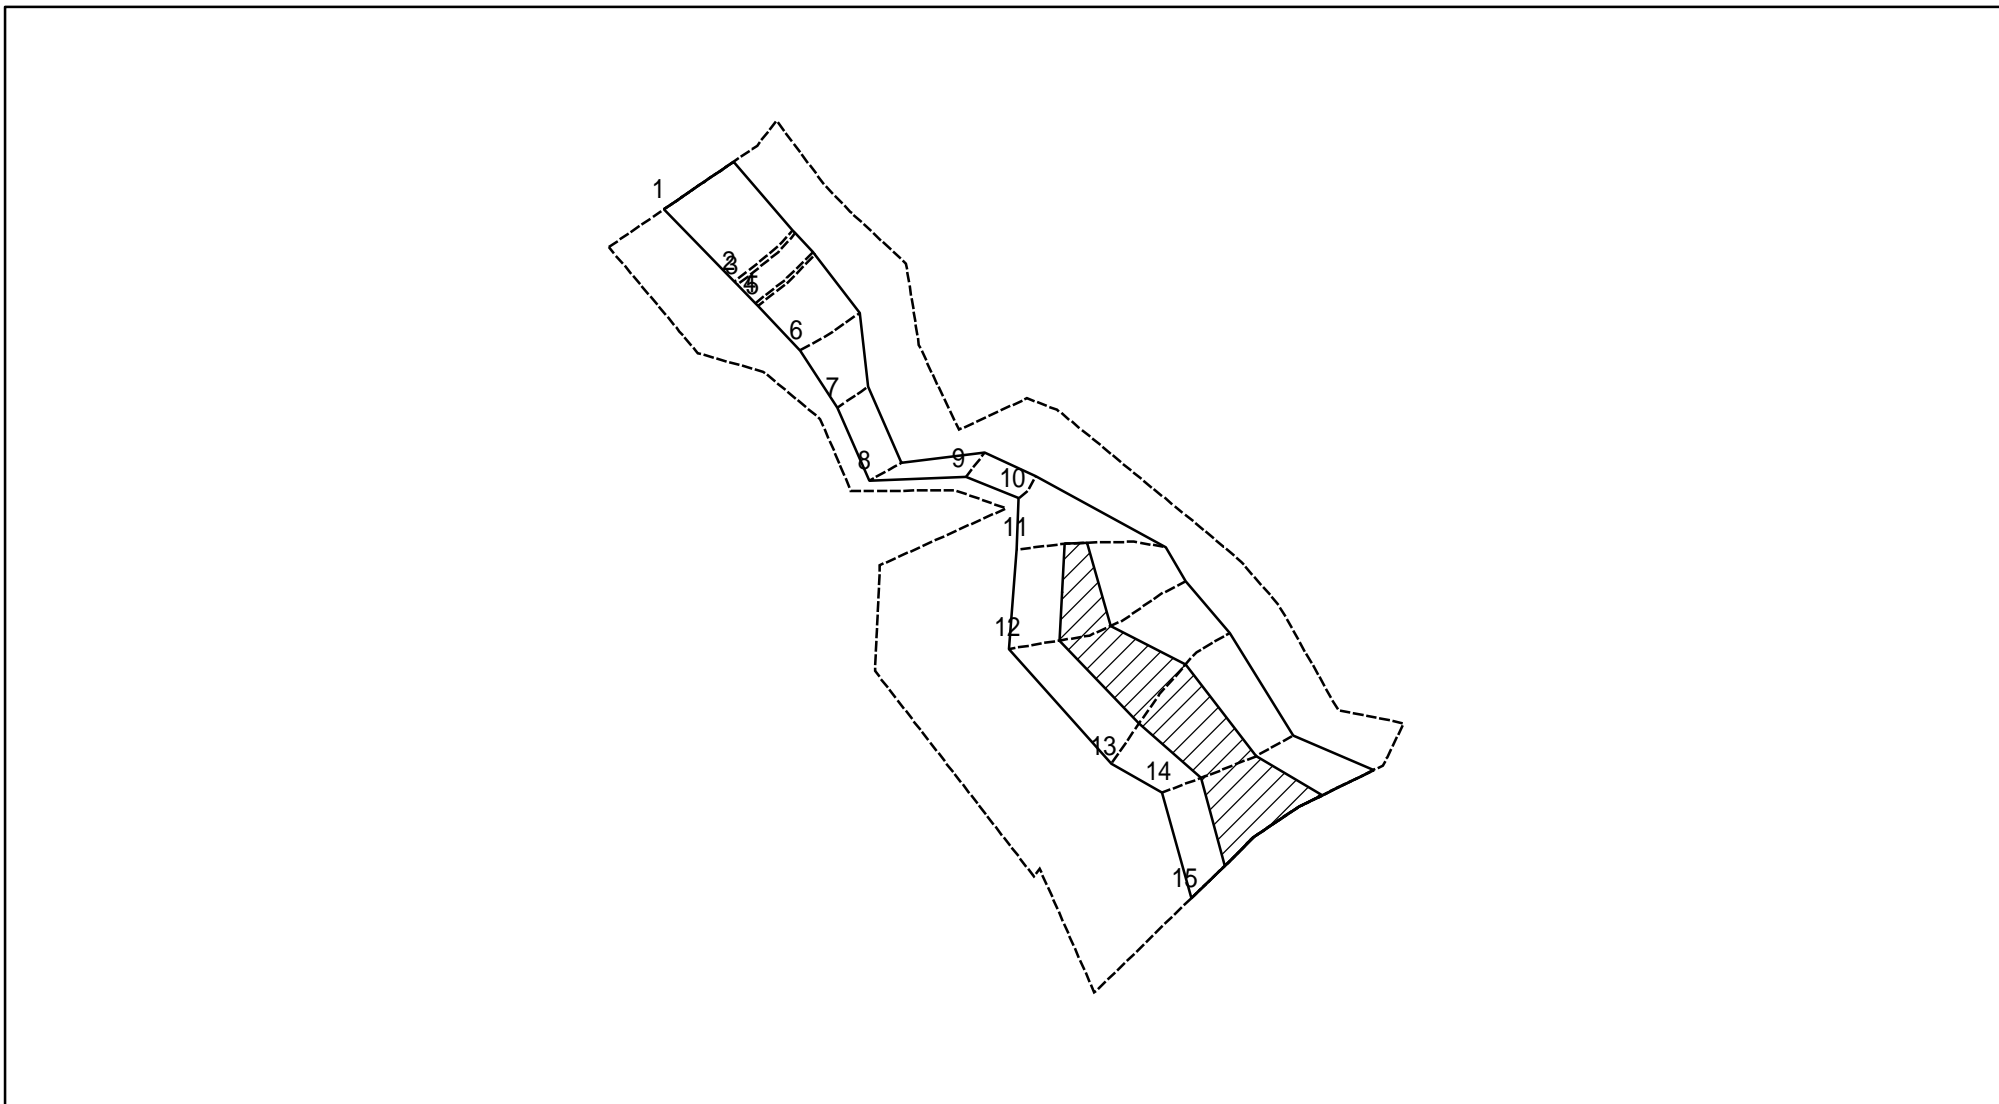
図中の数字は横断測線番号を示す

様式 - 2 - 3 (急)
 土砂災害特別警戒区域の区域区分図
 (急傾斜地の崩壊に伴う土石等の堆積により
 建築物の地上部に作用すると想定される力)

土砂災害防止法施行令第二条の基準に該当する区域	
土砂災害防止法施行令第三条の基準に該当する区域	
それ以外の区域
