土砂災害警戒区域等の指定の公示に係る図書(その1)

様式-1(急) 土砂災害警戒区域・土砂災害特別警戒区域 位置図	自然現象の種類	急傾斜地の崩壊
	箇所番号	2247
	箇所名	才川七(5)
	所在地	富山県南砺市才川七

土砂災害警戒区域・土砂災害特別警戒区域
区域図(その1)

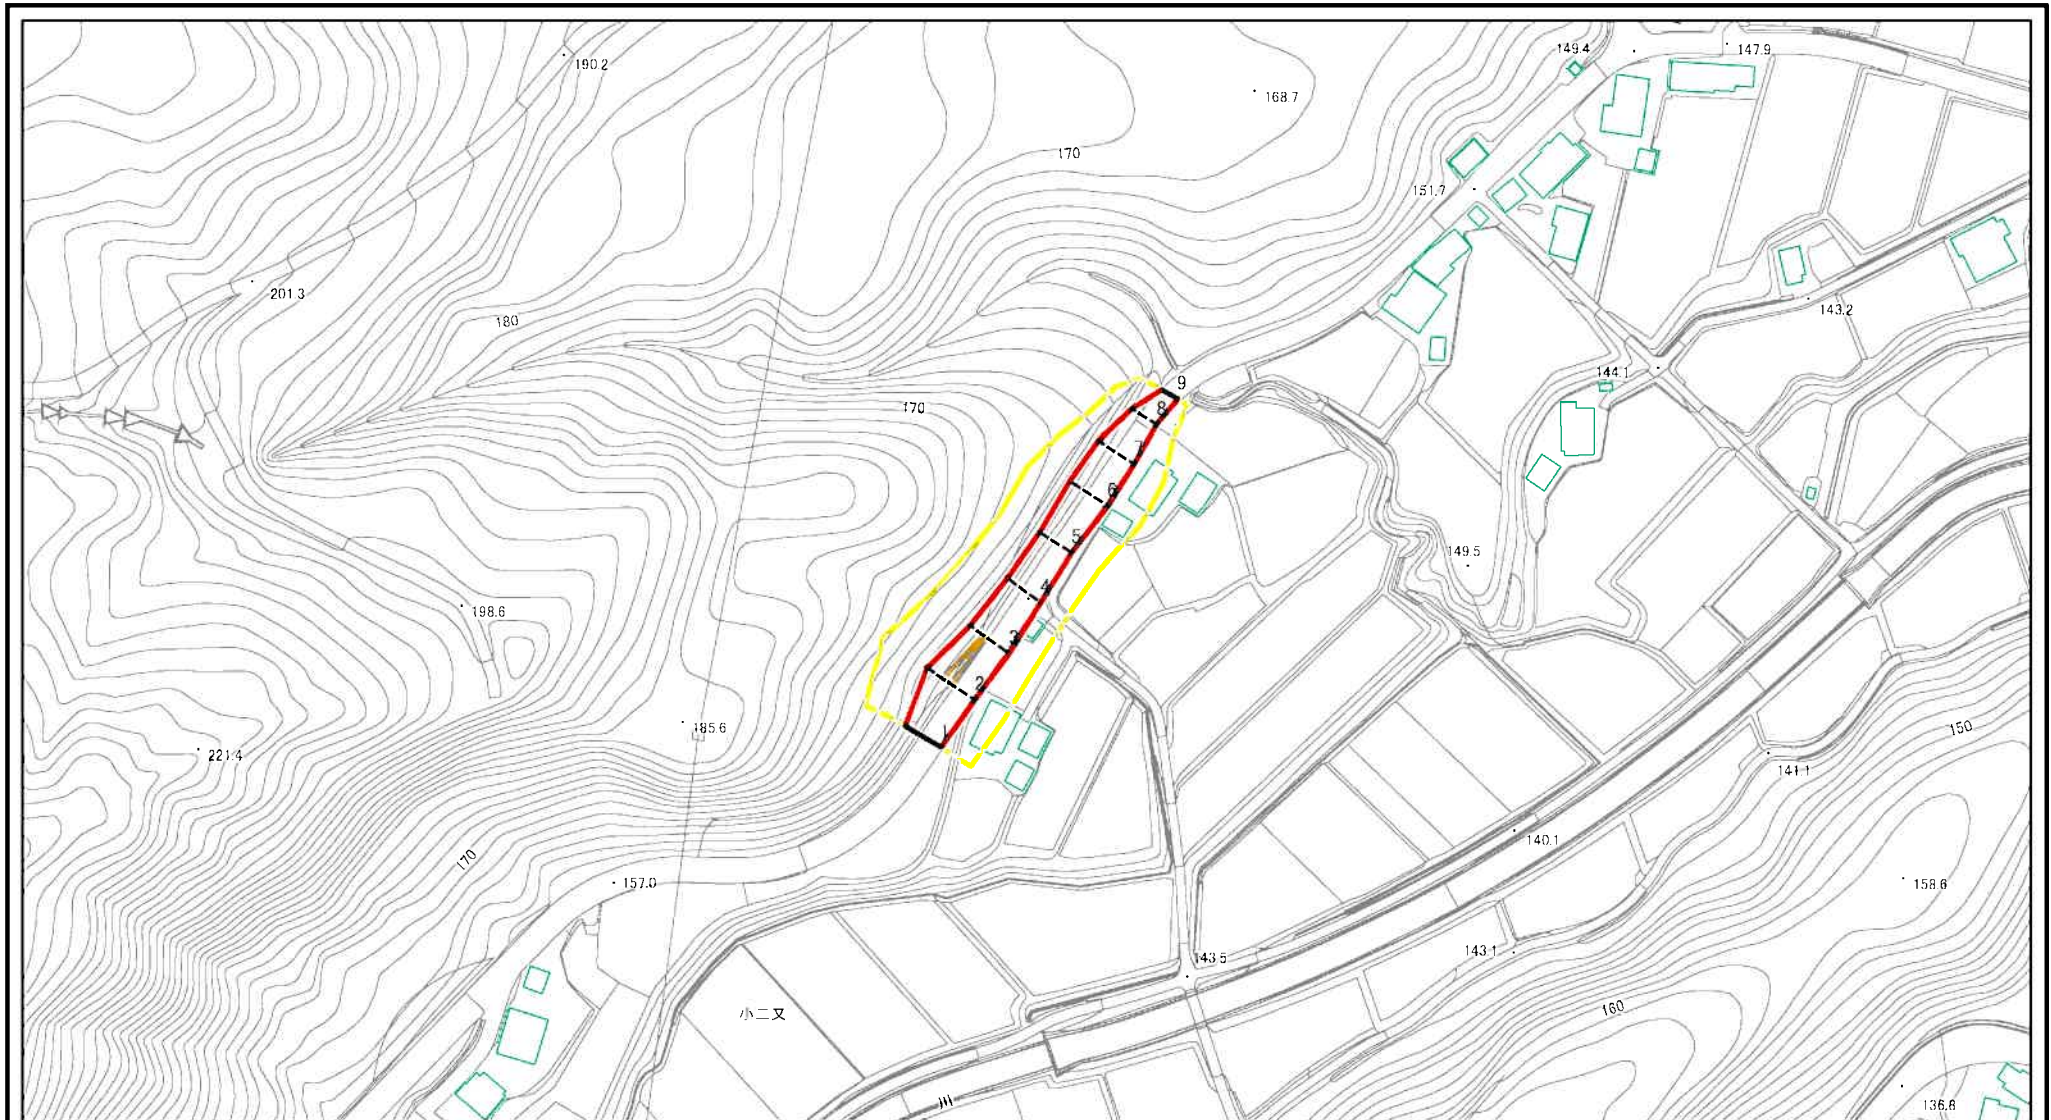
様式-2(急)

図中の数字は横断測線番号を示す

土砂災害防止法施行令第二条の基準に該当する区域

土砂災害防止法
施行令第三条の
基準に該当する
区域

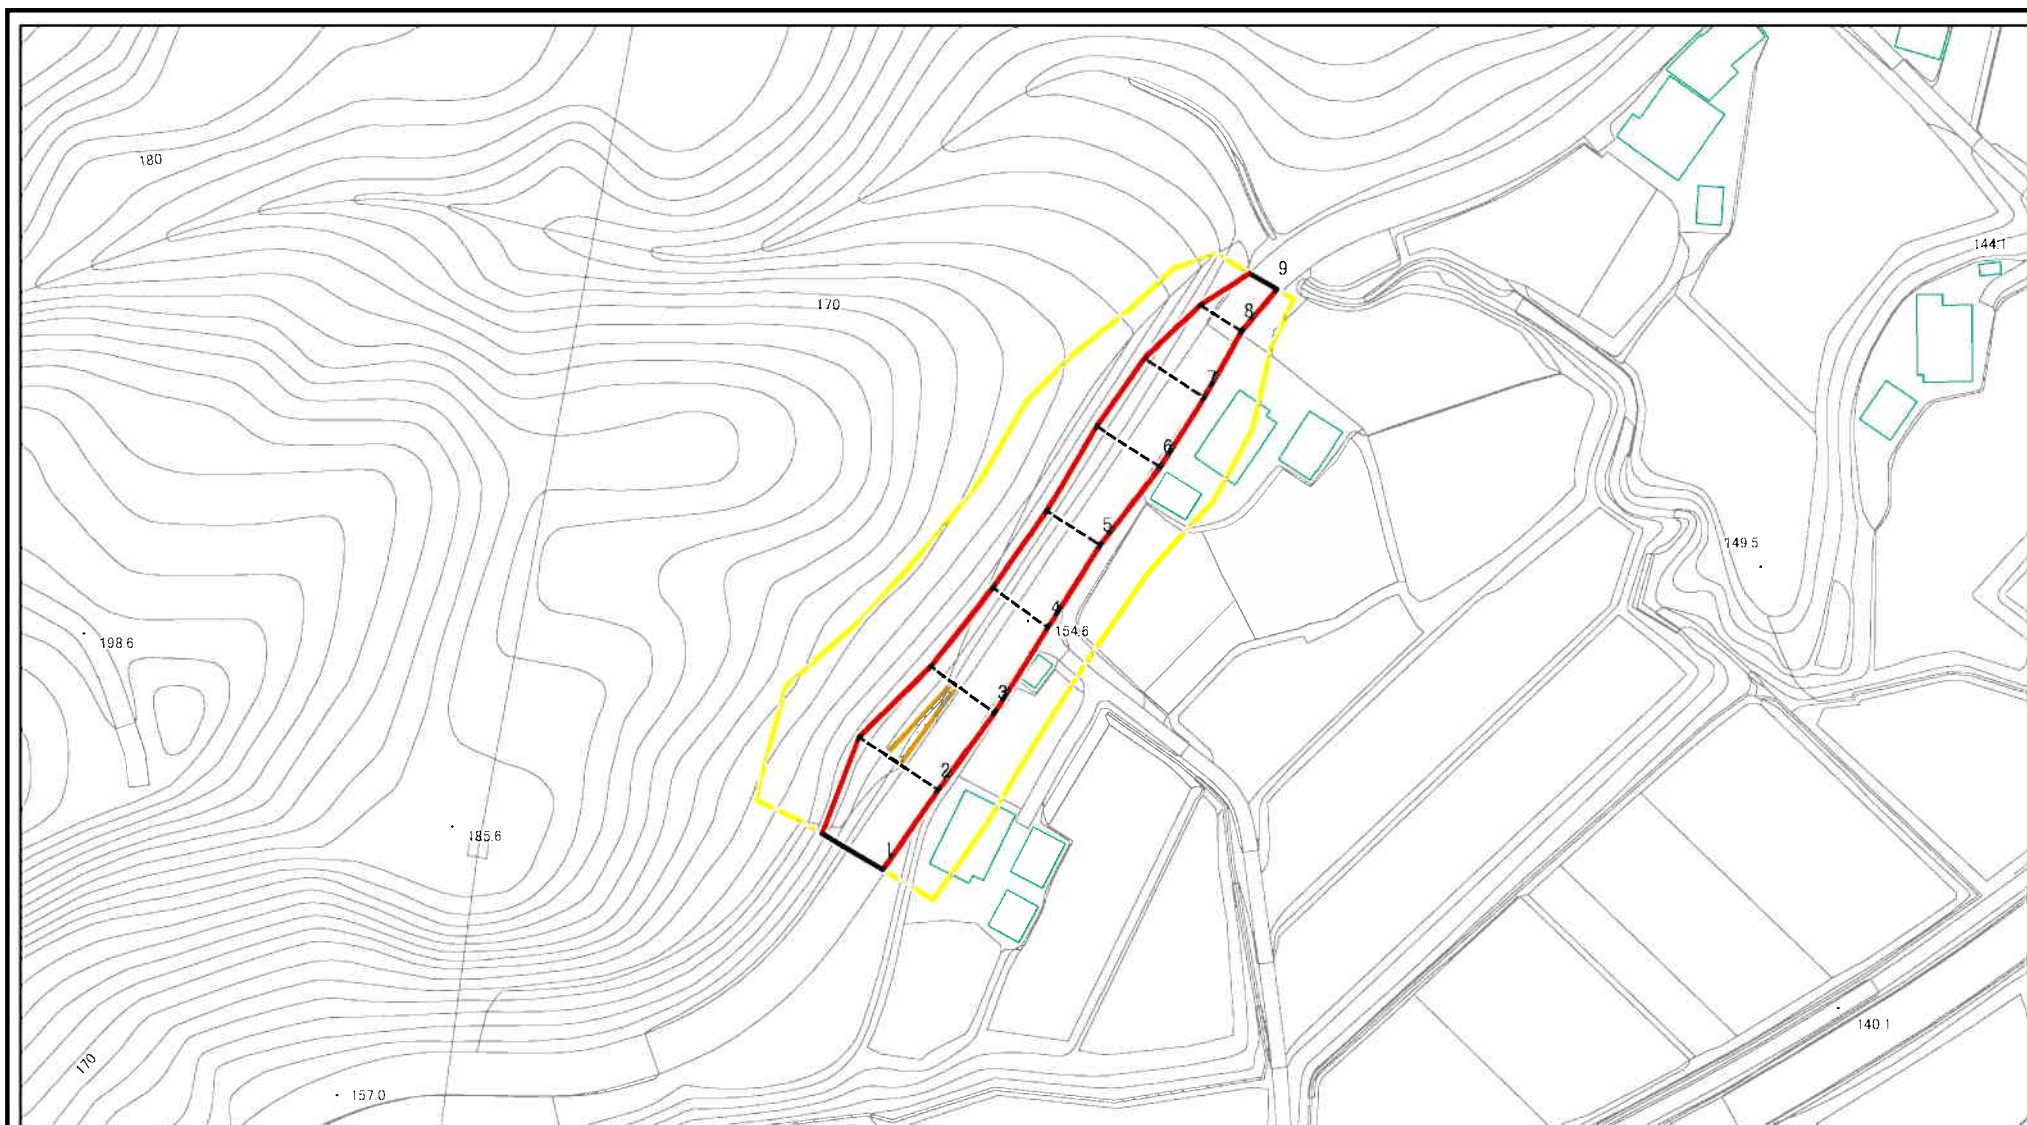
様式-2-1(急)

図中の数字は横断測線番号を示す

土砂災害警戒区域・土砂災害特別警戒区域
区域図(その2)

土砂災害防止法施行令第二条の基準に該当する区域
土砂災害防止法
施行令第三条の
基準に該当する
区域
土石等の(移動)高さが1m以下の場合、
土石等の移動による力が100kN/mを超える区域
土石等の堆積の高さが3mを超える区域
それ以外の区域

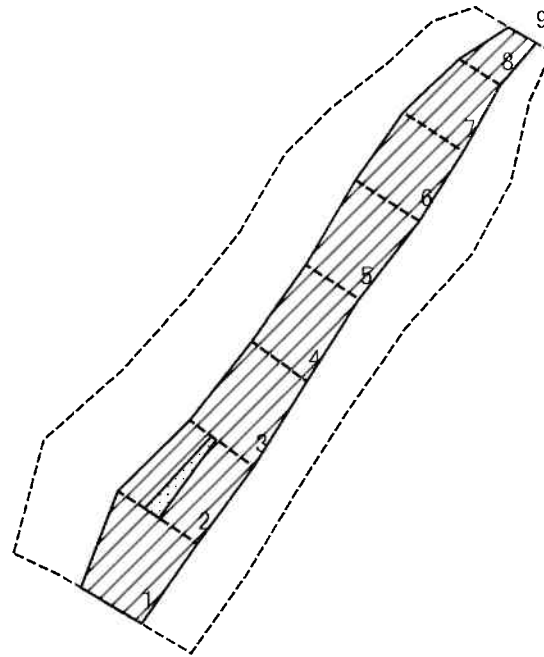
図中の数字は横断測線番号を示す

様式-2-2(急)
土砂災害特別警戒区域の区域区分図
(急傾斜地の崩壊に伴う土石等の移動により
建築物の地上部に作用すると想定される力)

土砂災害防止法施行令第二条の基準に該当する区域	
土砂災害防止法施行令第三条の基準に該当する区域	
それ以外の区域

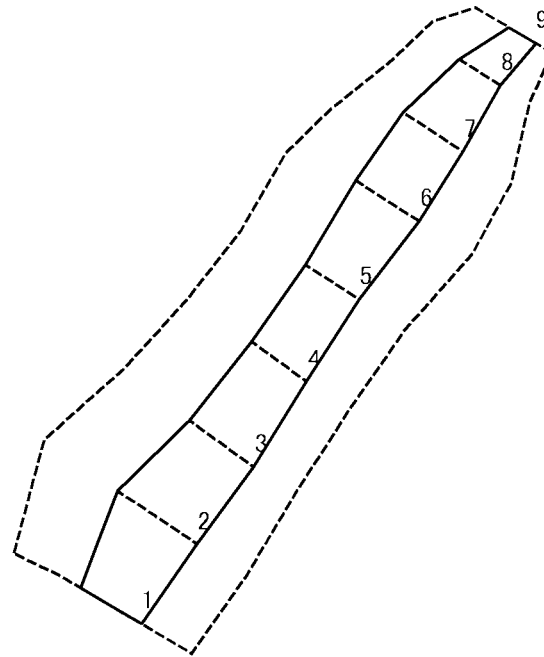
図中の数字は横断測線番号を示す

様式-2-3(急)
土砂災害特別警戒区域の区域区分図
(急傾斜地の崩壊に伴う土石等の堆積により
建築物の地上部に作用すると想定される力)

土砂災害防止法施行令第二条の基準に該当する区域	
土砂災害防止法施行令第三条の基準に該当する区域	
それ以外の区域
