土砂災害警戒区域等の指定の公示に係る図書(その1)

様式 - 1(急)
土砂災害警戒区域・土砂災害特別警戒区域
位置図

2296

砂子谷

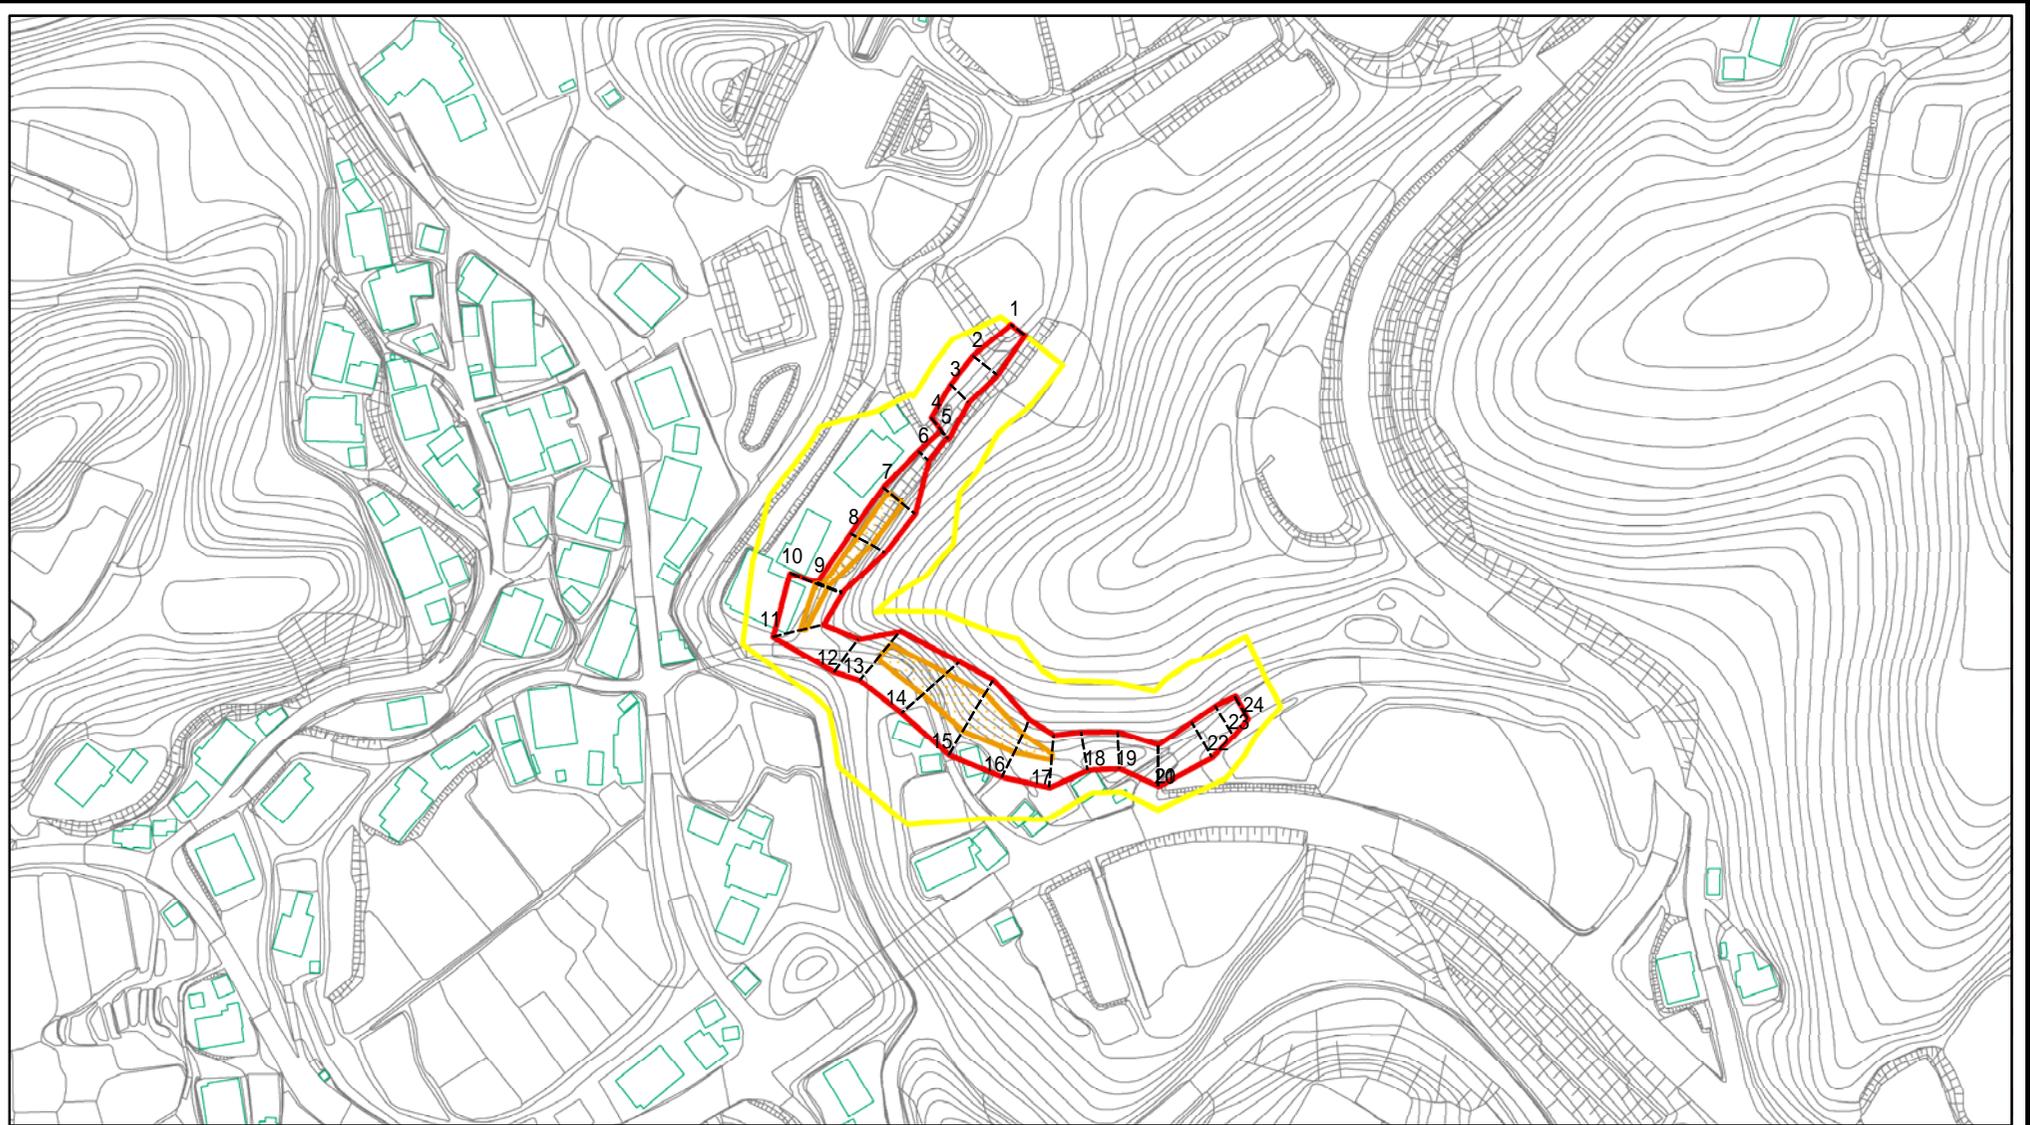
様式 - 2(急) 土砂災害警戒区域・土砂災害特別警戒区域 区域図(その1)	土砂災害防止法施行令第二条の基準に該当する区域		土 縮尺 1:2,500	自然現象の種類 急傾斜地の崩壊	箇所番号 2296
	土砂災害防止法施行令第三条の基準に該当する区域			告示番号	箇所名 砂子谷
	それ以外の区域			告示年月日	所在地 富山県南砺市(旧福光町)砂子谷

図中の数字は横断測線番号を示す
