土砂災害警戒区域等の指定の公示に係る図書(その1)

様式-1(急) 土砂災害警戒区域・土砂災害特別警戒区域 位置図	自然現象の種類	急傾斜地の崩壊
	箇所番号	2301
	箇所名	能美(2)
	所在地	富山県南砺市(旧福光町)能美

様式-2(急) 土砂災害警戒区域・土砂災害特別警戒区域 区域図(その1)	土砂災害防止法施行令第二条の基準に該当する区域		N 縮尺 1:2,500	自然現象の種類	急傾斜地の崩壊	箇所番号	2301
	土砂災害防止法施行令第三条の基準に該当する区域			告示番号		箇所名	能美(2)
	それ以外の区域			告示年月日		所在地	富山県南砺市(旧福光町)能美

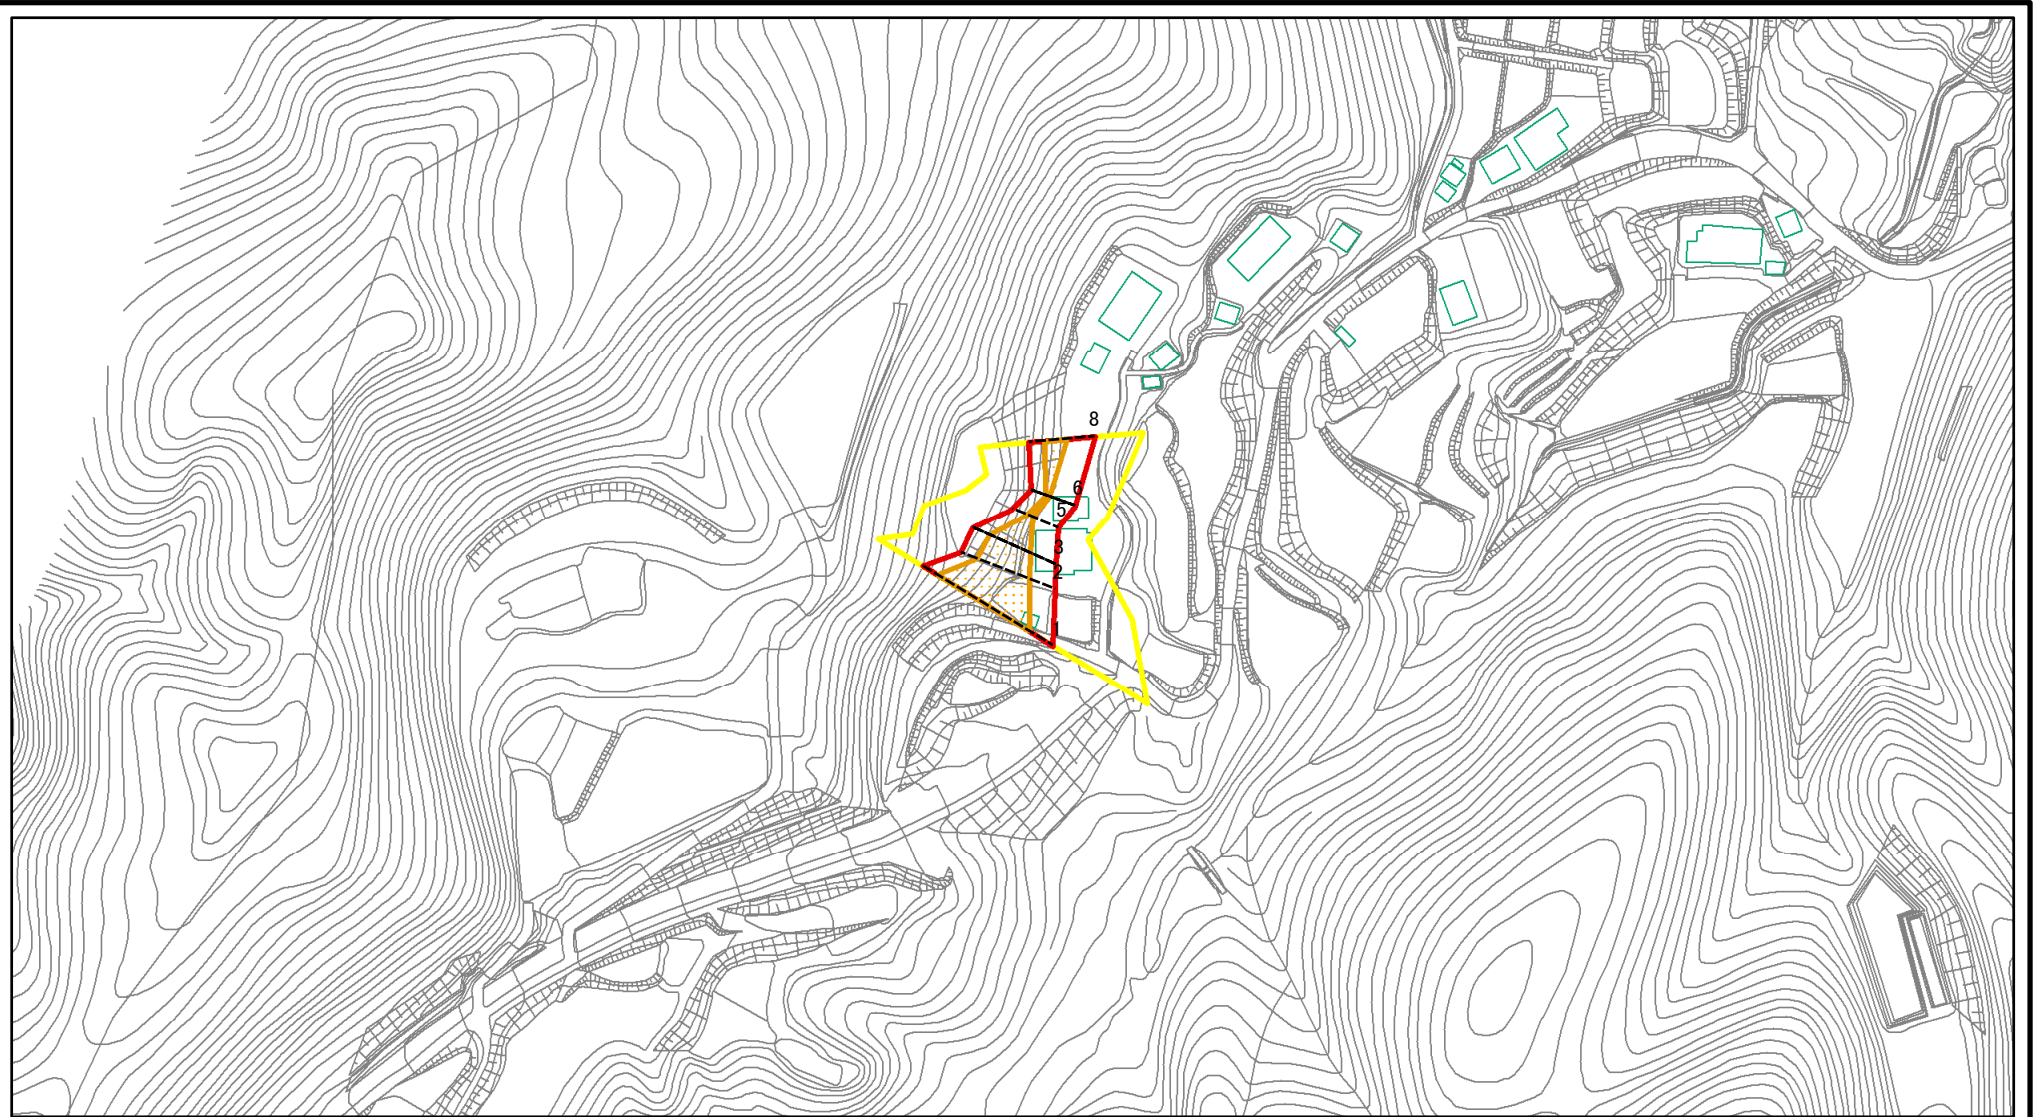
図中の数字は横断測線番号を示す

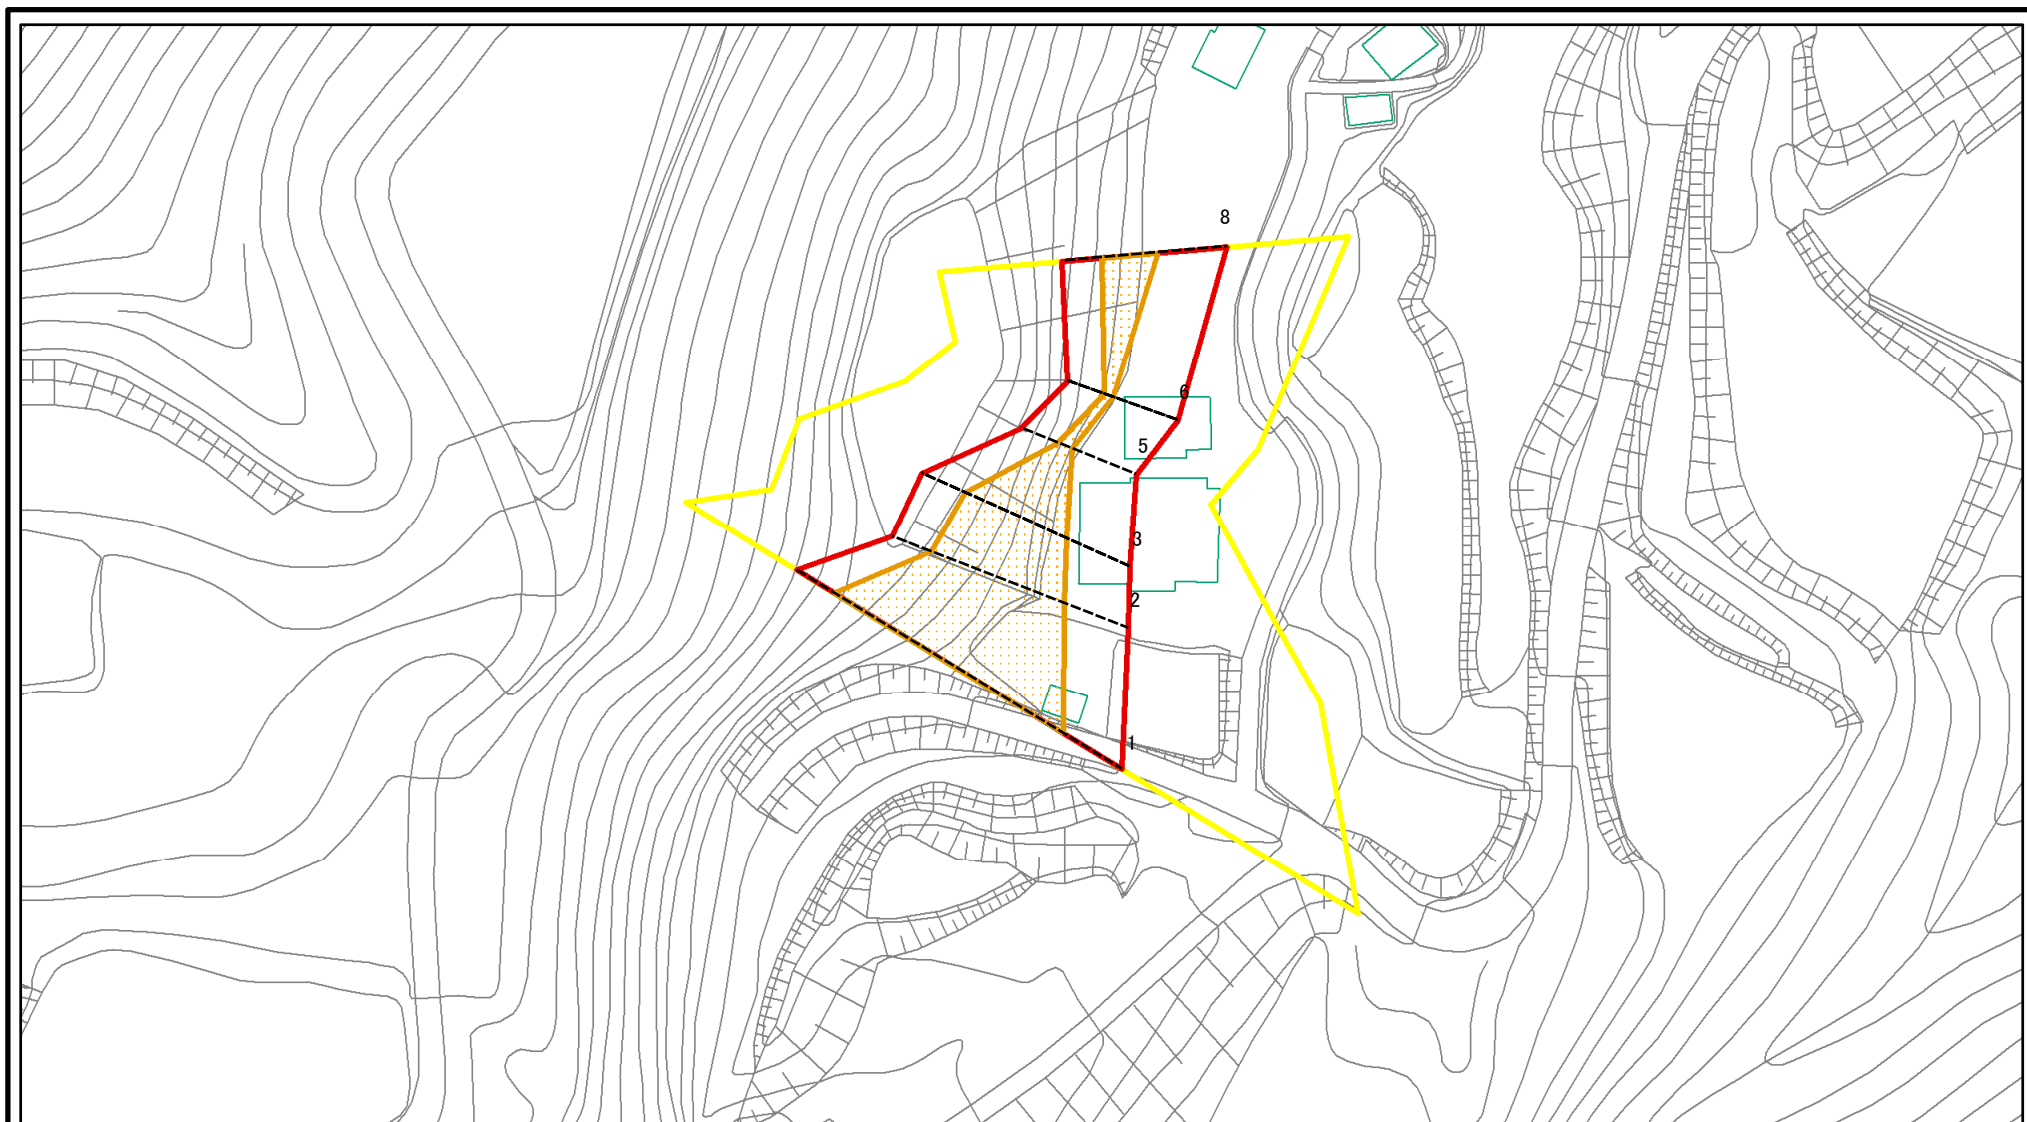
様式-2-1(急)

図中の数字は横断測線番号を示す

区域図(その2)

土砂災害防止法施行令第二条の基準に該当する区域	
土砂災害防止法施行令第三条の基準に該当する区域	
土砂等の(移動)高さが1m以下の場合、土砂等の移動による力が100kN/mを超える区域	
土砂等の堆積の高さが3mを超える区域	
それ以外の区域

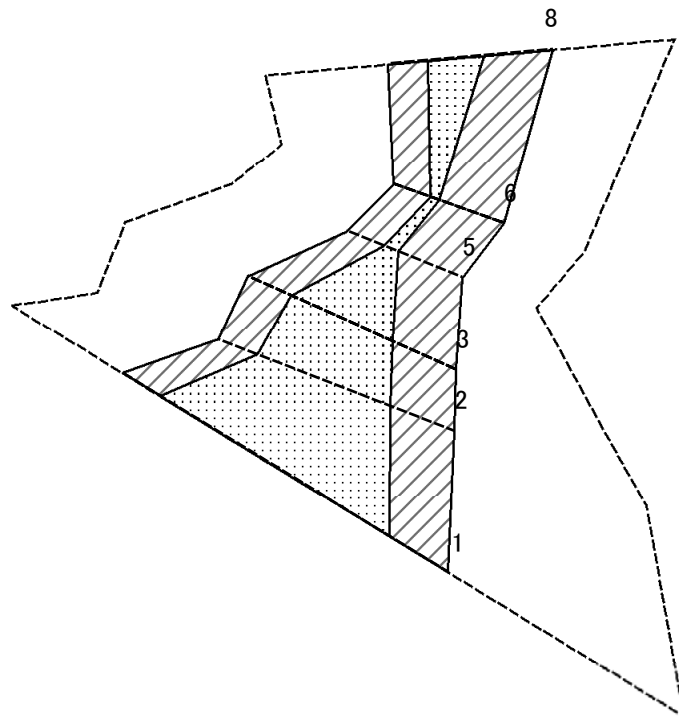
図中の数字は横断測線番号を示す

様式-2-2(急)
土砂災害特別警戒区域の区域区分図
(急傾斜地の崩壊に伴う土石等の移動により
建築物の地上部に作用すると想定される力)

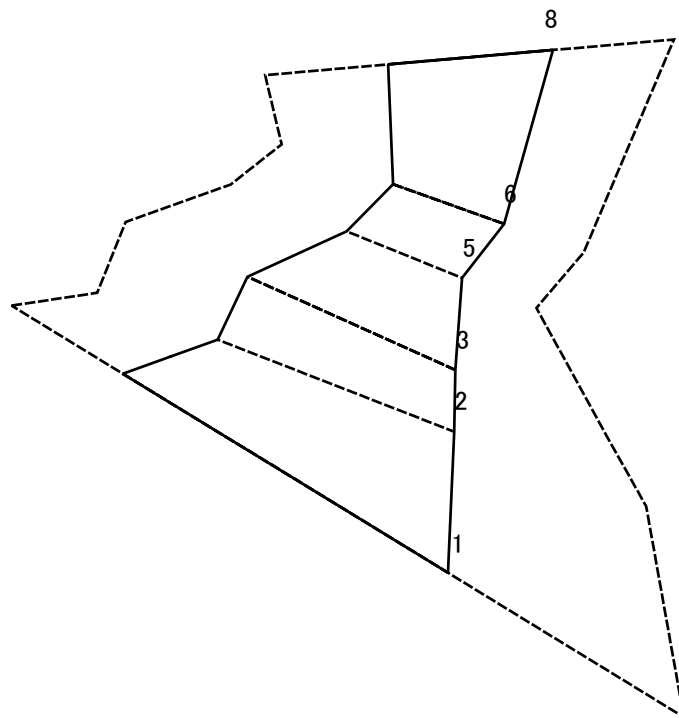
図中の数字は横断測線番号を示す

様式-2-3(急)
土砂災害特別警戒区域の区域区分図
(急傾斜地の崩壊に伴う土石等の堆積により
建築物の地上部に作用すると想定される力)
