土砂災害警戒区域等の指定の公示に係る図書(その1)

様式-1(急)
土砂災害警戒区域・土砂災害特別警戒区域
位置図

立野原(1)

富山県南砺市立野原東

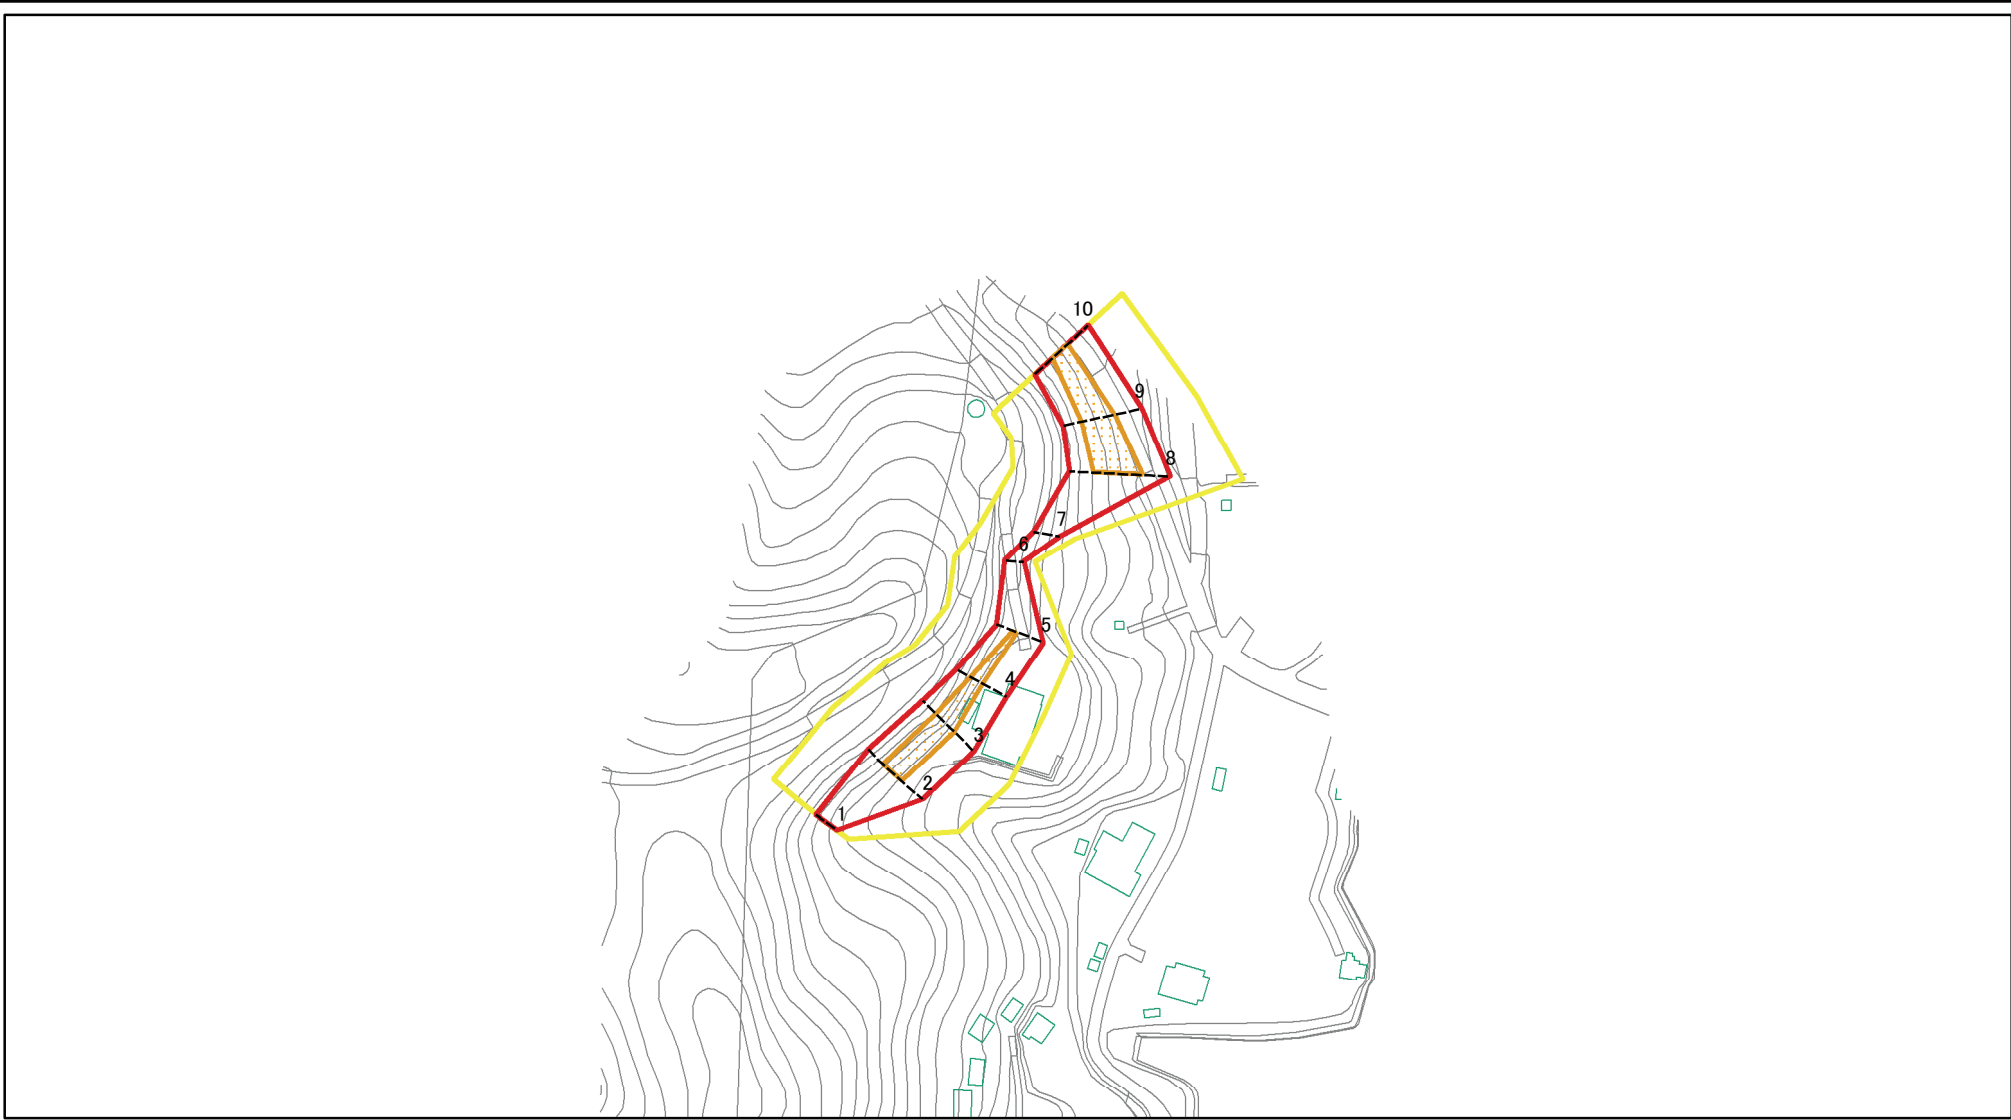
土砂災害警戒区域・土砂災害特別警戒区域
区域図(その1)

図中の数字は横断測線番号を示す

土砂災害防止法施行令第二条の基準に該当する区域

土砂災害防止法
施行令第三条の
基準に該当する
区域

土石等の(移動)高さが1m以下の場合、
土石等の移動による力が100kN/mを超える区域

土石等の堆積の高さが3mを超える区域

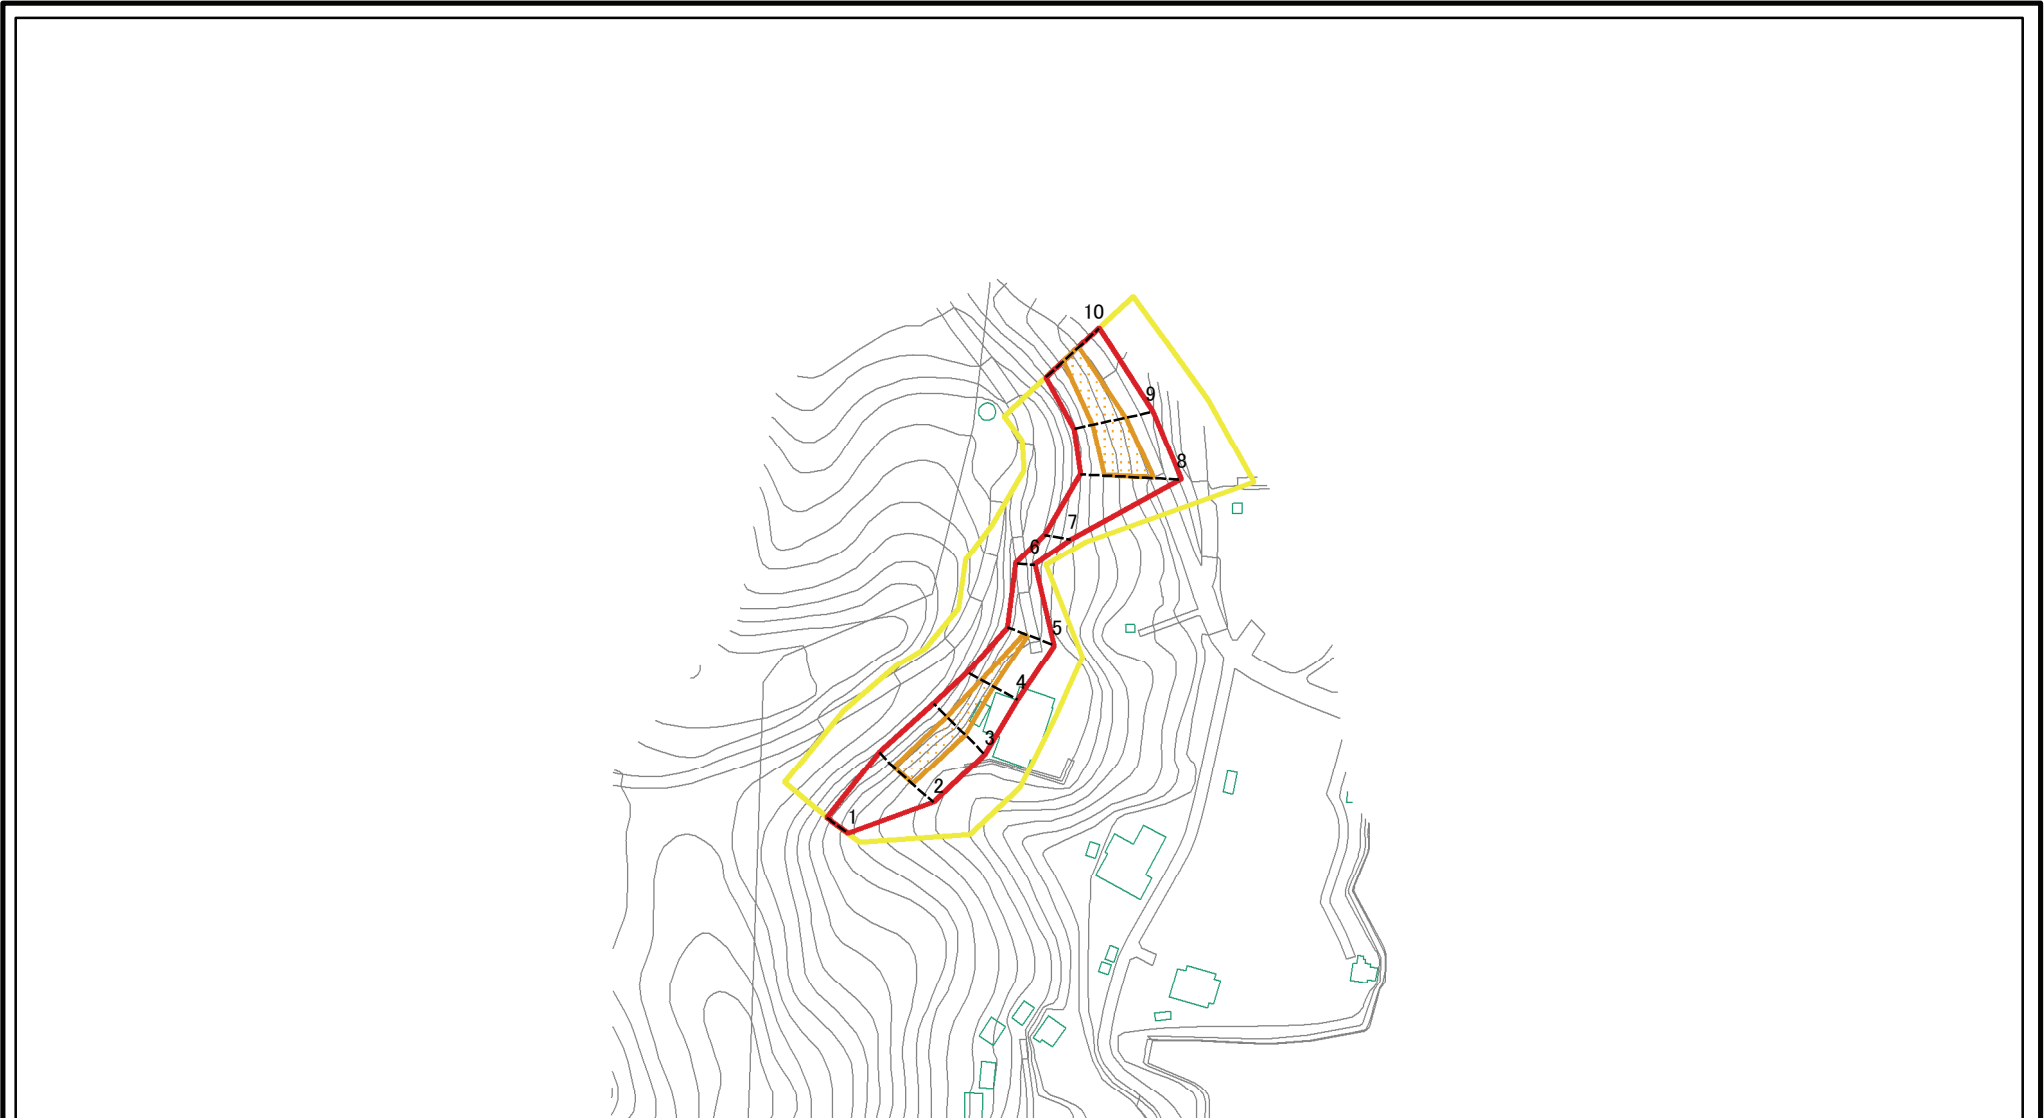
土砂災害警戒区域・土砂災害特別警戒区域
区域図(その2)

図中の数字は横断測線番号を示す

| 土砂災害防止法施行令第二条の基準に該当する区域 | |
| 土砂災害防止法施行令第三条の基準に該当する区域 | |

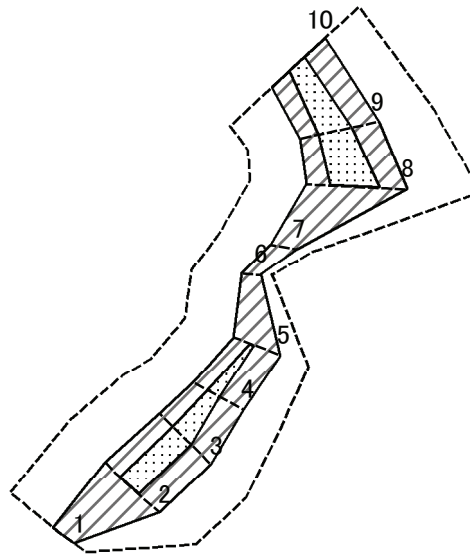
様式-2-2(急)
土砂災害特別警戒区域の区域区分図
(急傾斜地の崩壊に伴う土石等の移動により
建築物の地上部に作用すると想定される力)

図中の数字は横断測線番号を示す

| 土砂災害防止法施行令第二条の基準に該当する区域 | |
| 土砂災害防止法施行令第三条の基準に該当する区域 | |

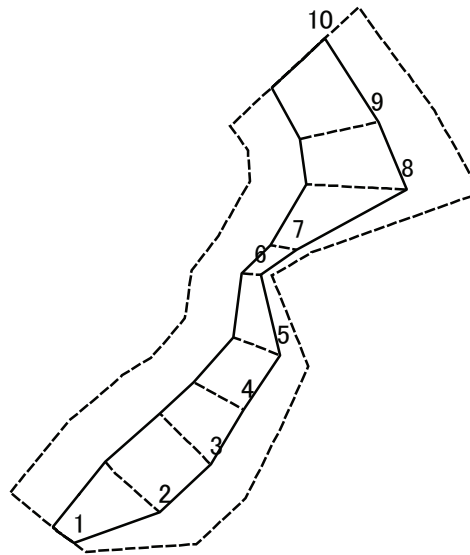
様式-2-3(急)
土砂災害特別警戒区域の区域区分図
(急傾斜地の崩壊に伴う土石等の堆積により
建築物の地上部に作用すると想定される力)

図中の数字は横断測線番号を示す

| 土砂災害防止法施行令第二条の基準に該当する区域 | |
| 土砂災害防止法施行令第三条の基準に該当する区域 | |
