土砂災害警戒区域等の指定の公示に係る図書(その1)

土砂災害警戒区域・土砂災害特別警戒区域
位置図

上百瀬(2)

南砺市利賀村上百瀬

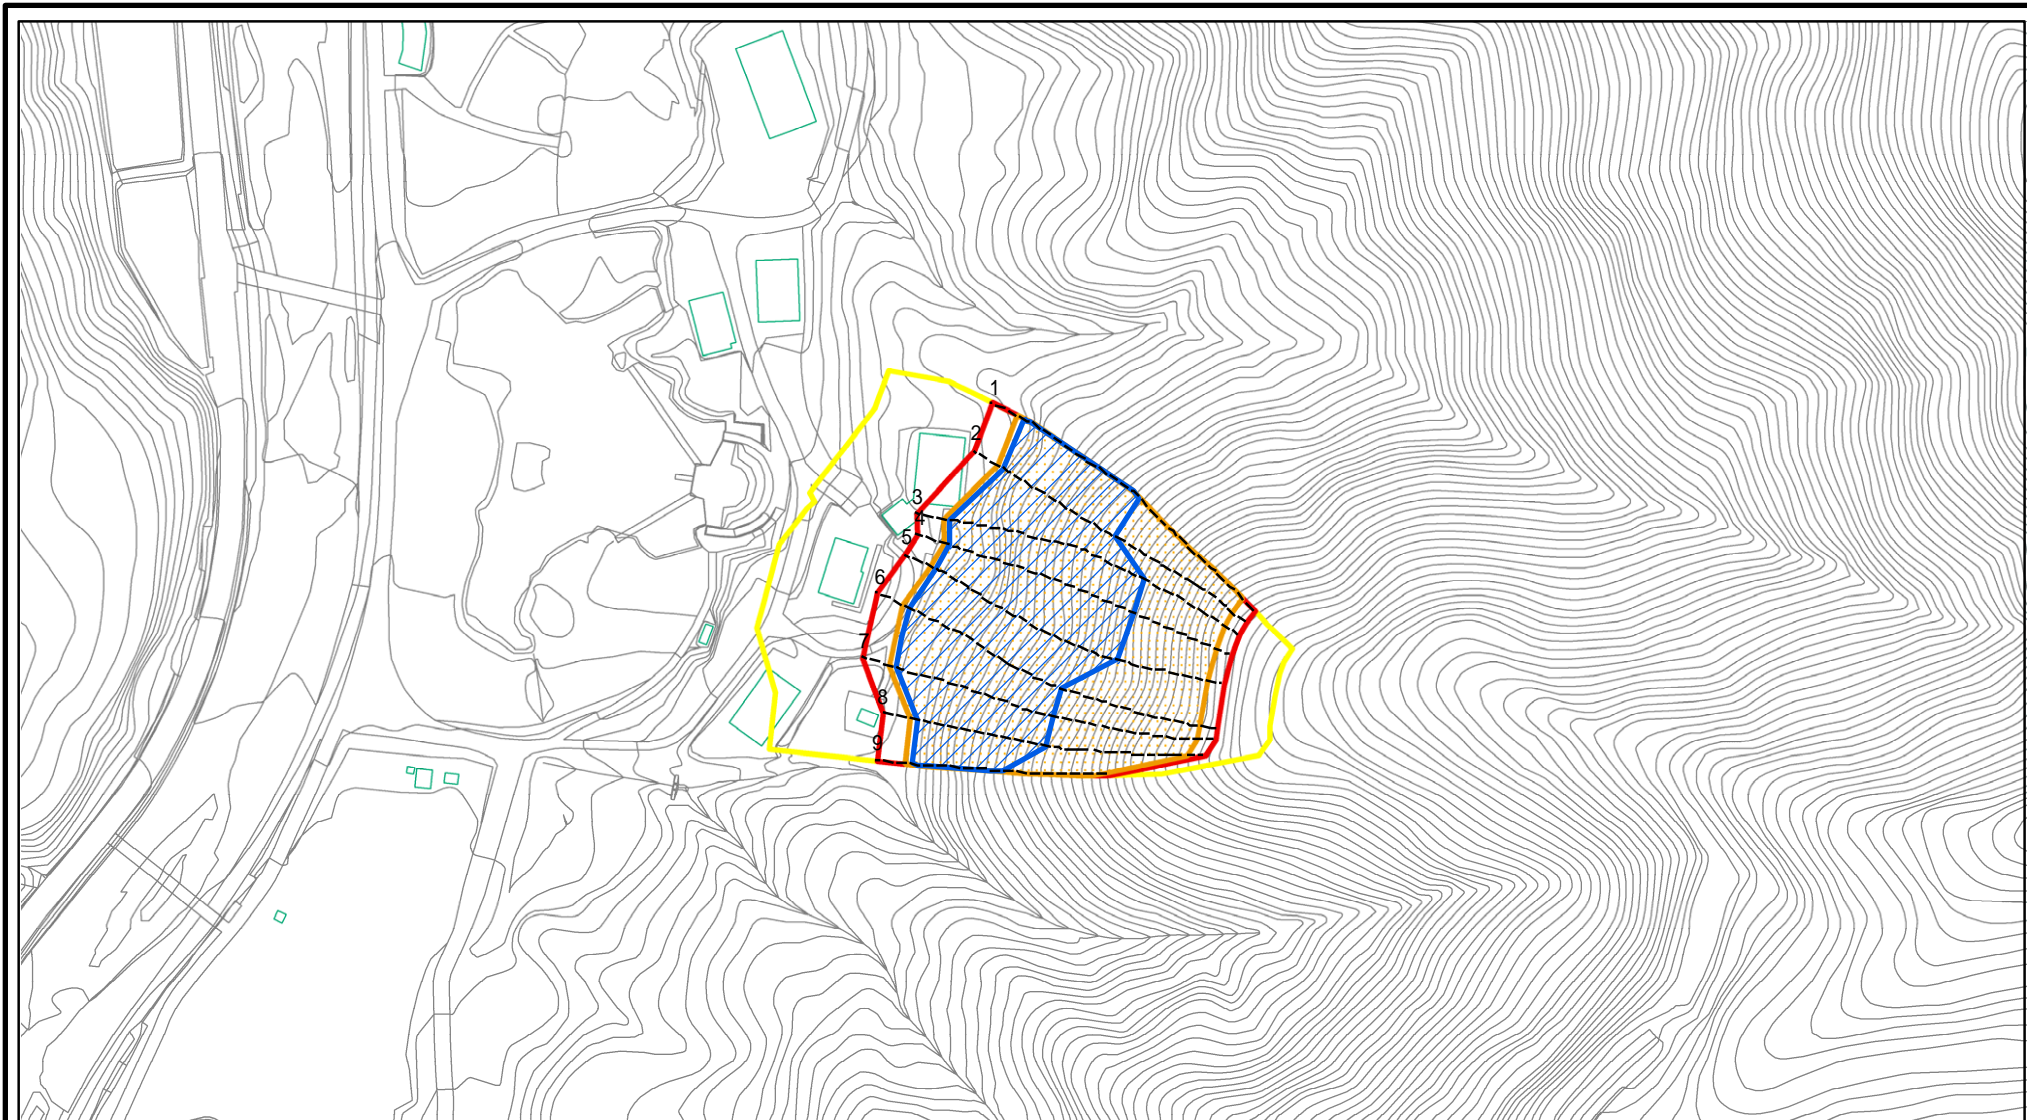
様式 - 2 (急)

図中の数字は横断測線番号を示す

土砂災害警戒区域・土砂災害特別警戒区域
区域図(その1)

土砂災害防止法施行令第二条の基準に該当する区域

土砂災害防止法
施行令第三条の
基準に該当する
区域

土石等の(移動高さが1m以下の場合
土石等の移動による力が100kN/m²を超える区域
土石等の堆積の高さが3mを超える区域
それ以外の区域

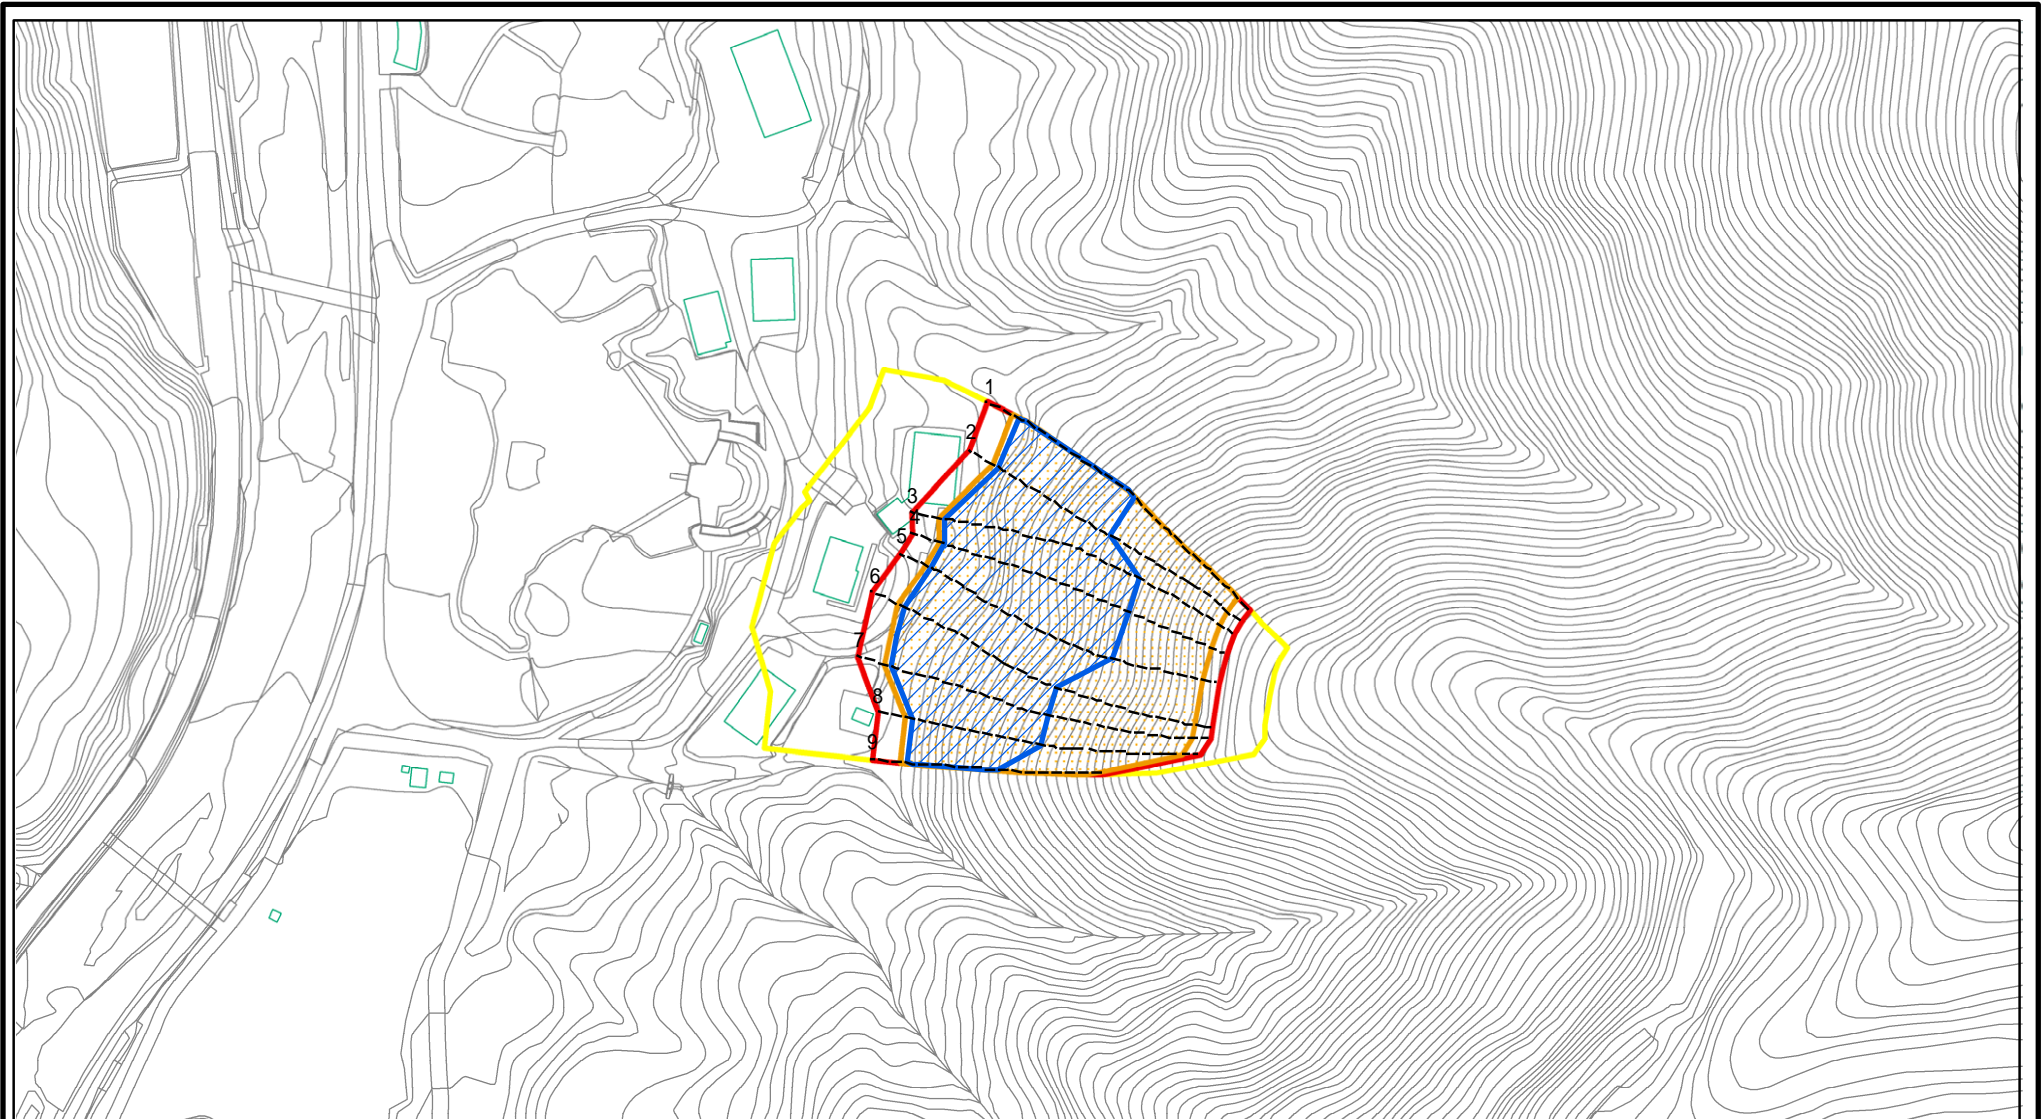
様式 - 2 - 1(急)

図中の数字は横断測線番号を示す

土砂災害警戒区域・土砂災害特別警戒区域
区域図(その2)

土砂災害防止法施行令第二条の基準に該当する区域
土砂災害防止法
施行令第三条の
基準に該当する
区域

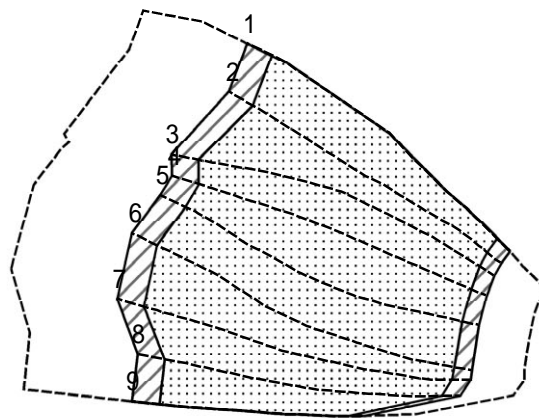
図中の数字は横断測線番号を示す

様式 - 2 - 2 (急)
 土砂災害特別警戒区域の区域区分図
 (急傾斜地の崩壊に伴う土石等の移動により
 建築物の地上部に作用すると想定される力)

土砂災害防止法施行令第二条の基準に該当する区域	
土砂災害防止法施行令第三条の基準に該当する区域	
それ以外の区域

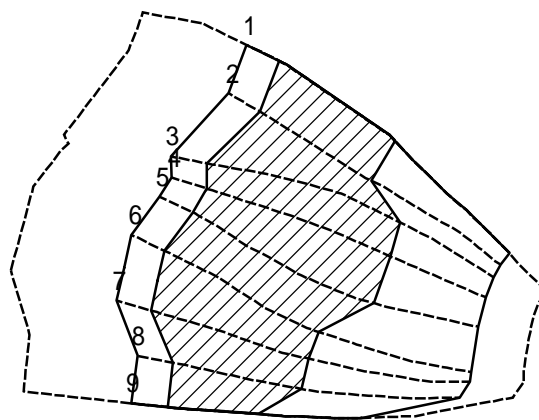
図中の数字は横断測線番号を示す

様式 - 2 - 3 (急)
土砂災害特別警戒区域の区域区分図
(急傾斜地の崩壊に伴う土石等の堆積により
建築物の地上部に作用すると想定される力)

土砂災害防止法施行令第二条の基準に該当する区域	
土砂災害防止法施行令第三条の基準に該当する区域	
それ以外の区域
