土砂災害警戒区域等の指定の公示に係る図書(その1)

様式-1(急)
土砂災害警戒区域・土砂災害特別警戒区域
位置図

上百瀬(1)

南砺市利賀村百瀬川

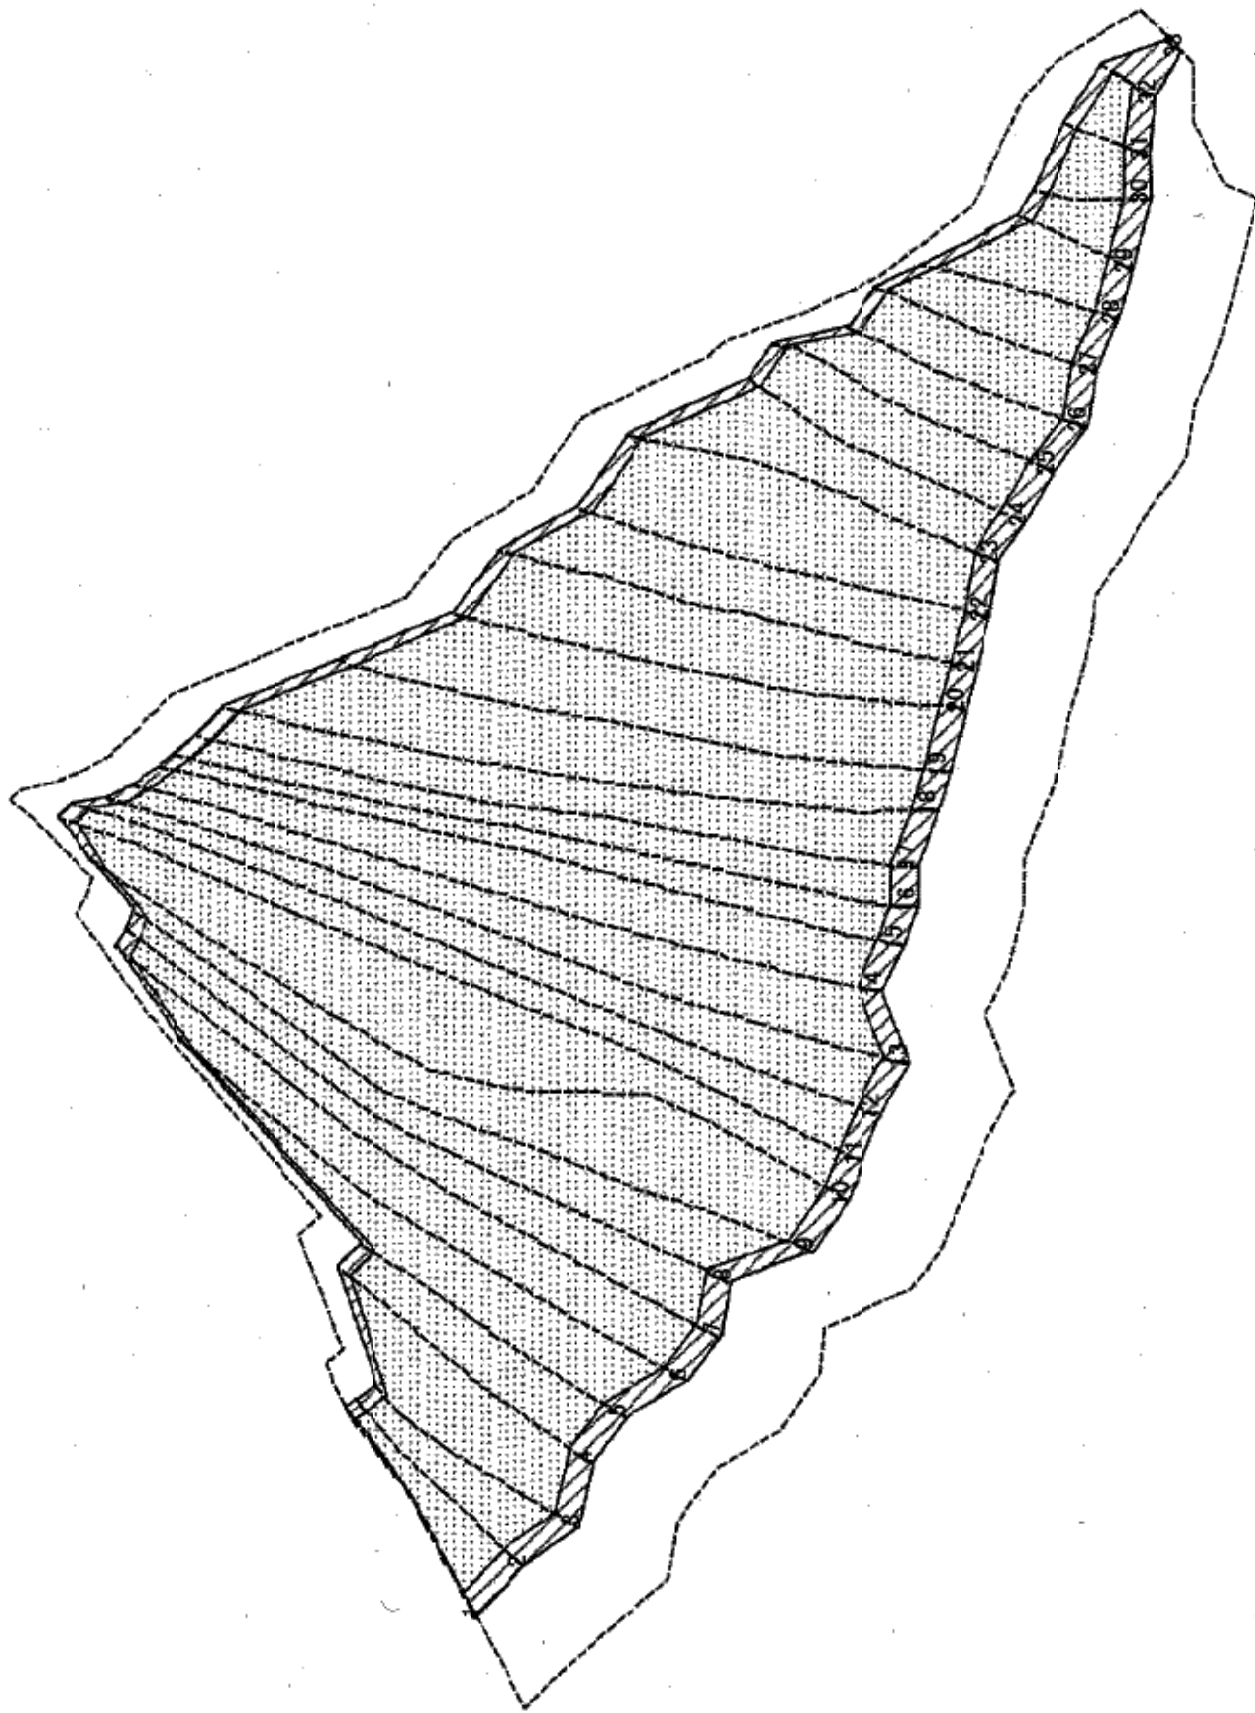
様式-2-2(急)
土砂災害特別警戒区域の区域区分図
(急傾斜地の崩壊に伴う土石等の移動により
建築物の地上部に作用すると想定される力)

図中の数字は横断測線番号を示す

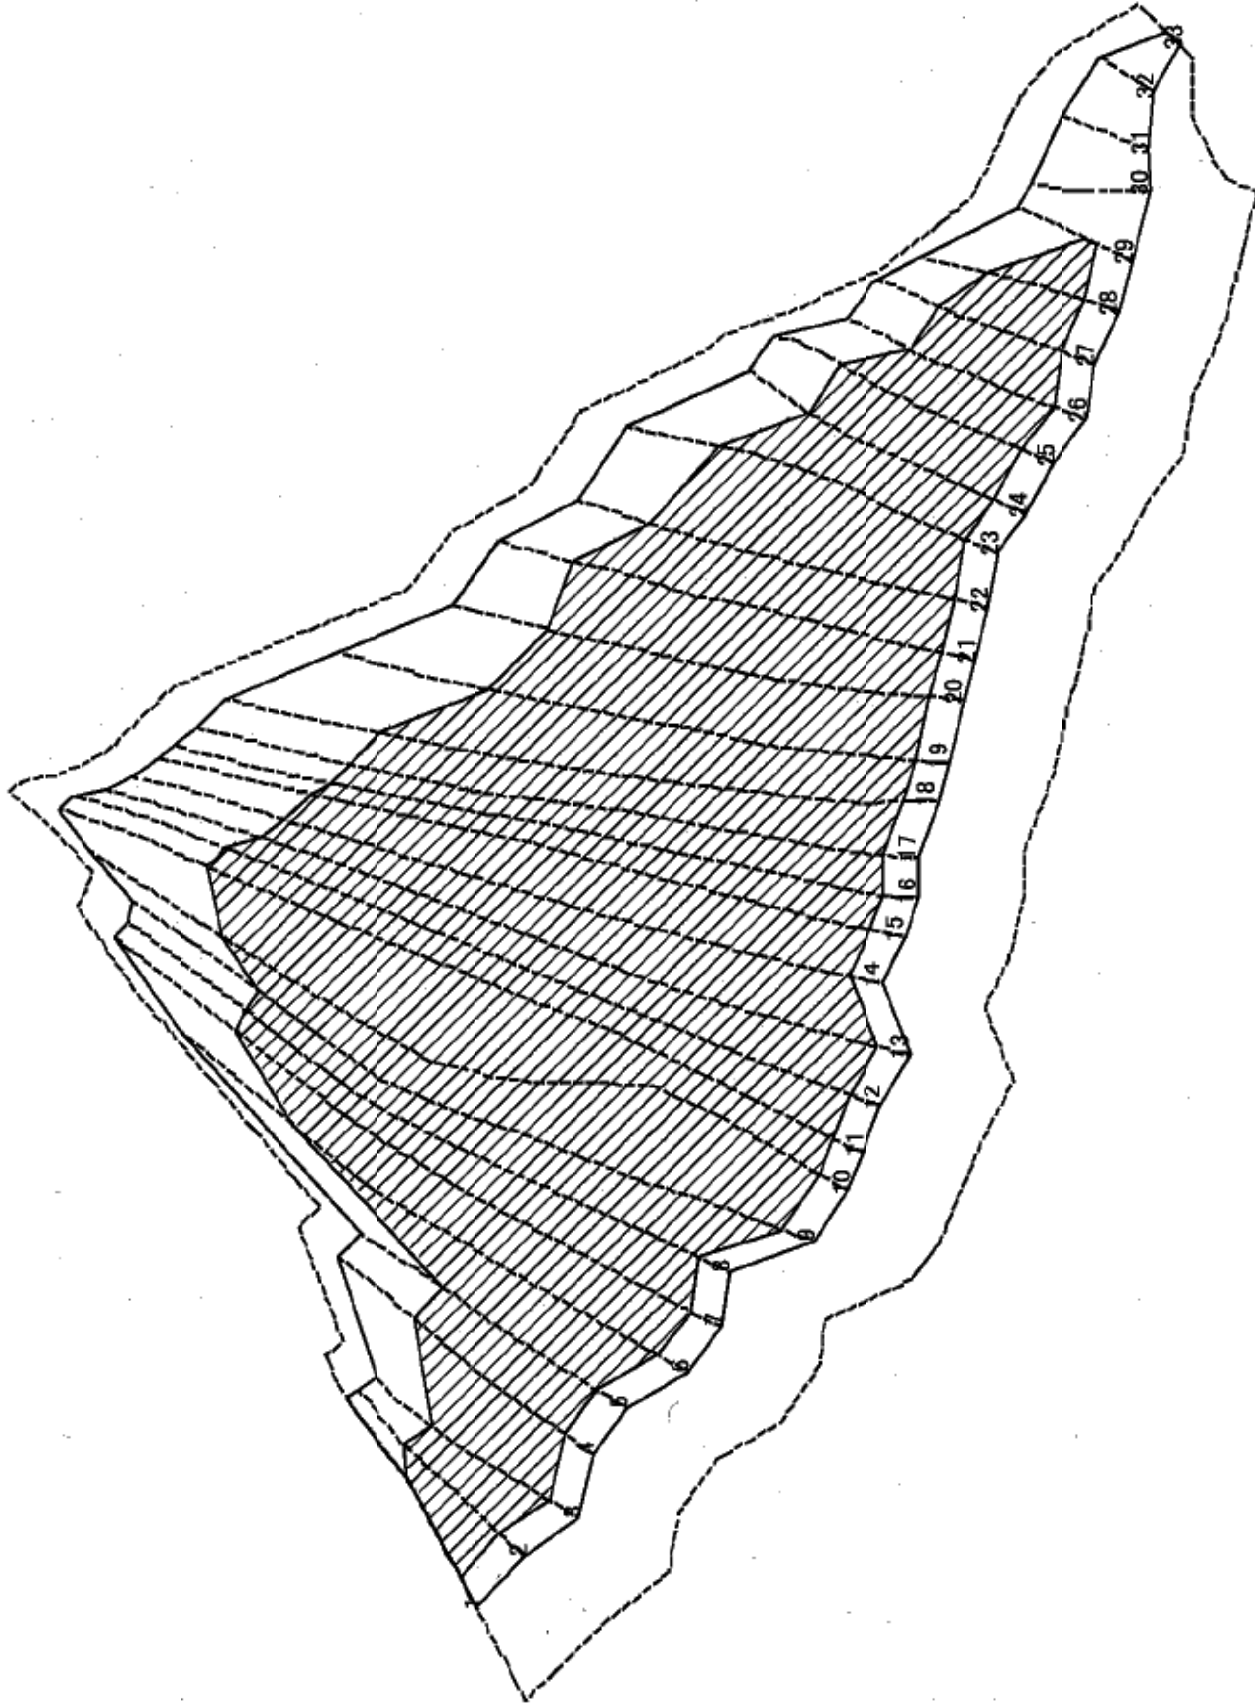
様式-2-3(急)
土砂災害特別警戒区域の区域区分図
(急傾斜地の崩壊に伴う土石等の堆積により
建築物の地上部に作用すると想定される力)

土砂災害防止法施行令第2条の基準に該当する区域
土砂災害防止法
施行令第3条の
基準に該当する
区域
土石等の堆積の高さが5mを超える区域
それ以外の区域

図中の数字は横断測線番号を示す
2344
上百瀬(1)
南砺市利賀村上百瀬
