# 土砂災害警戒区域等の指定の公示に係る図書(その1)

様式-1(急) 土砂災害警戒区域・土砂災害特別警戒区域 位置図	自然現象の種類	急傾斜地の崩壊
	箇所番号	2373
	箇所名	大牧
	所在地	富山県南砺市利賀村大牧・新山

土砂災害警戒区域・土砂災害特別警戒区域  
区域図(その1)

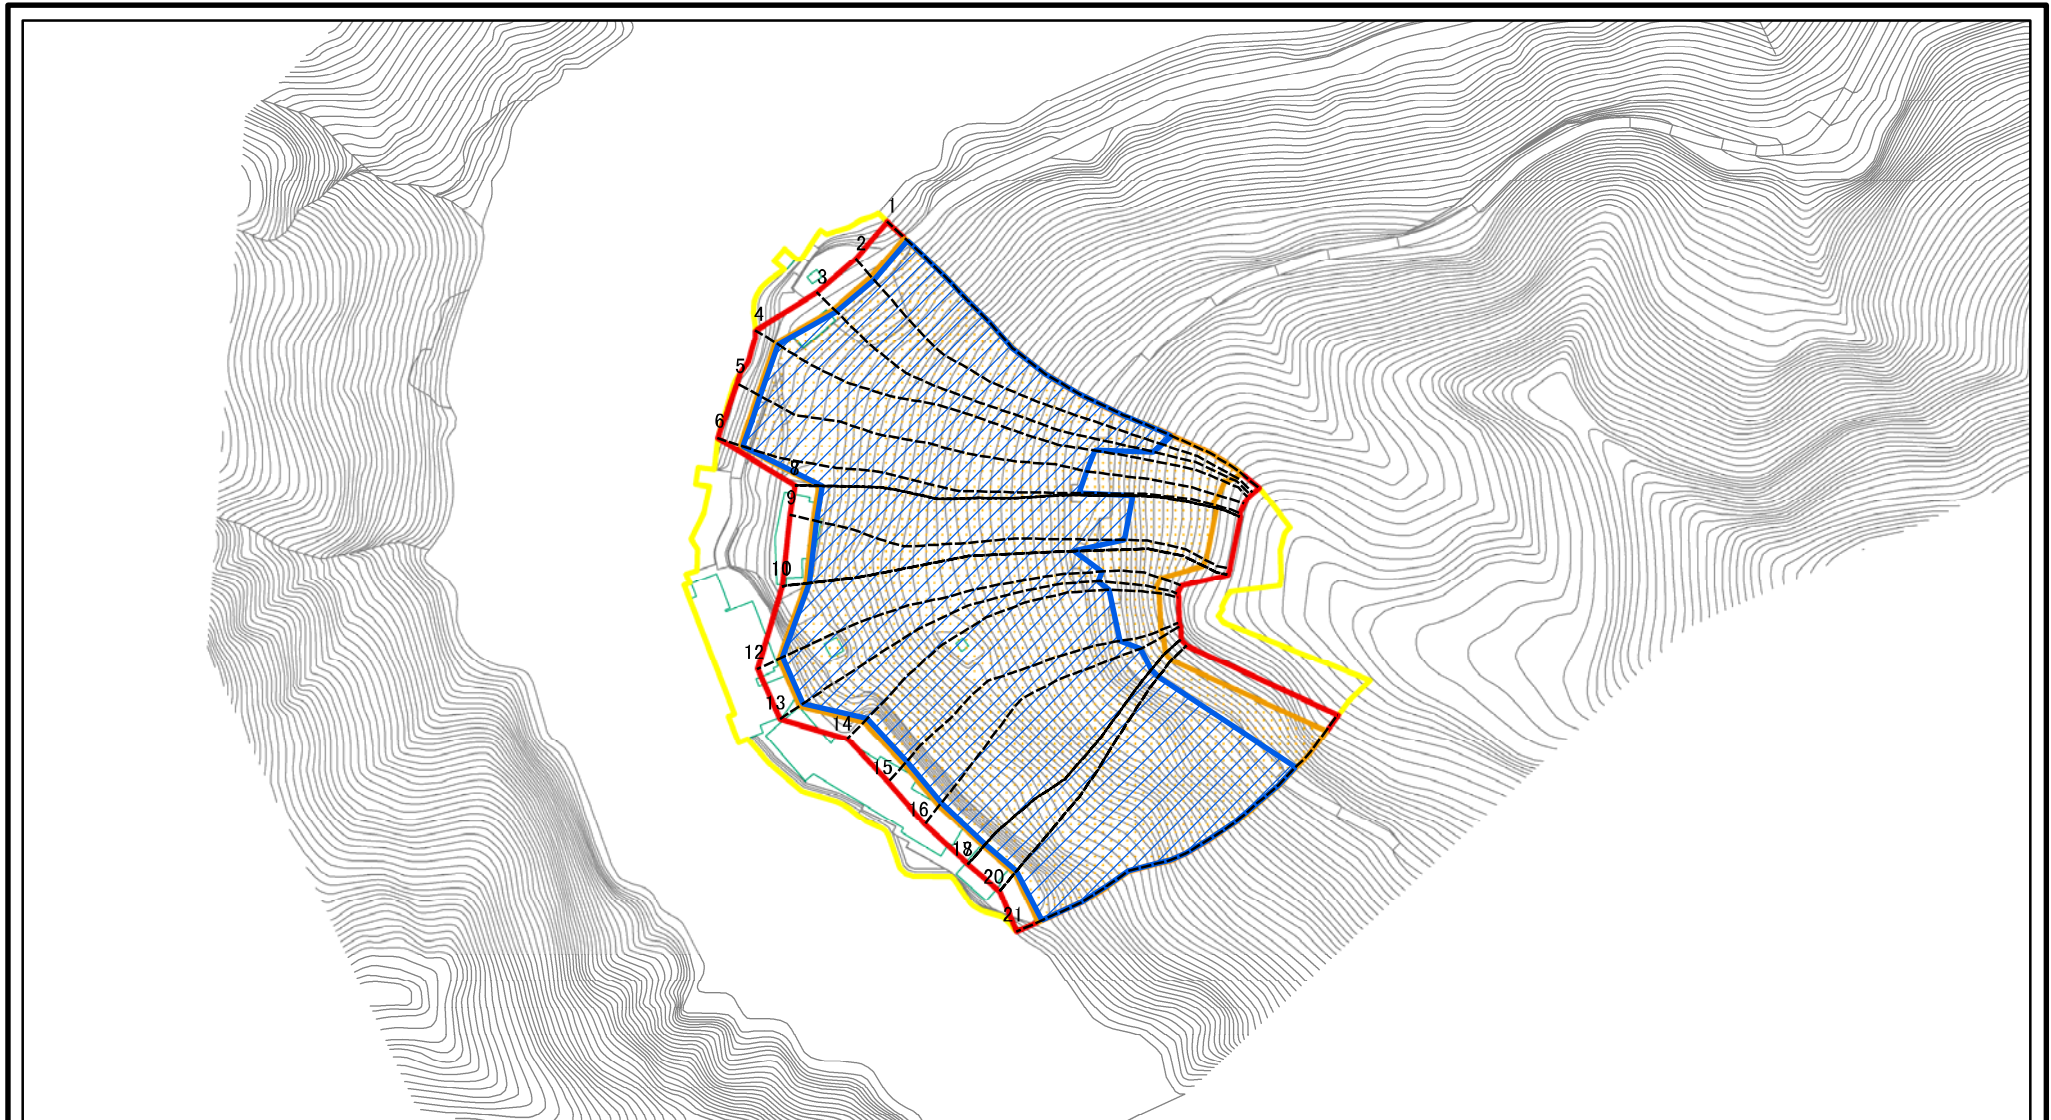
様式-2(急)

図中の数字は横断測線番号を示す

土砂災害防止法施行令第二条の基準に該当する区域

土砂災害防止法  
施行令第三条の  
基準に該当する  
区域

土石等の(移動)高さが1m以下の場合、  
土石等の移動による力が100kN/mを超える区域

土石等の堆積の高さが3mを超える区域

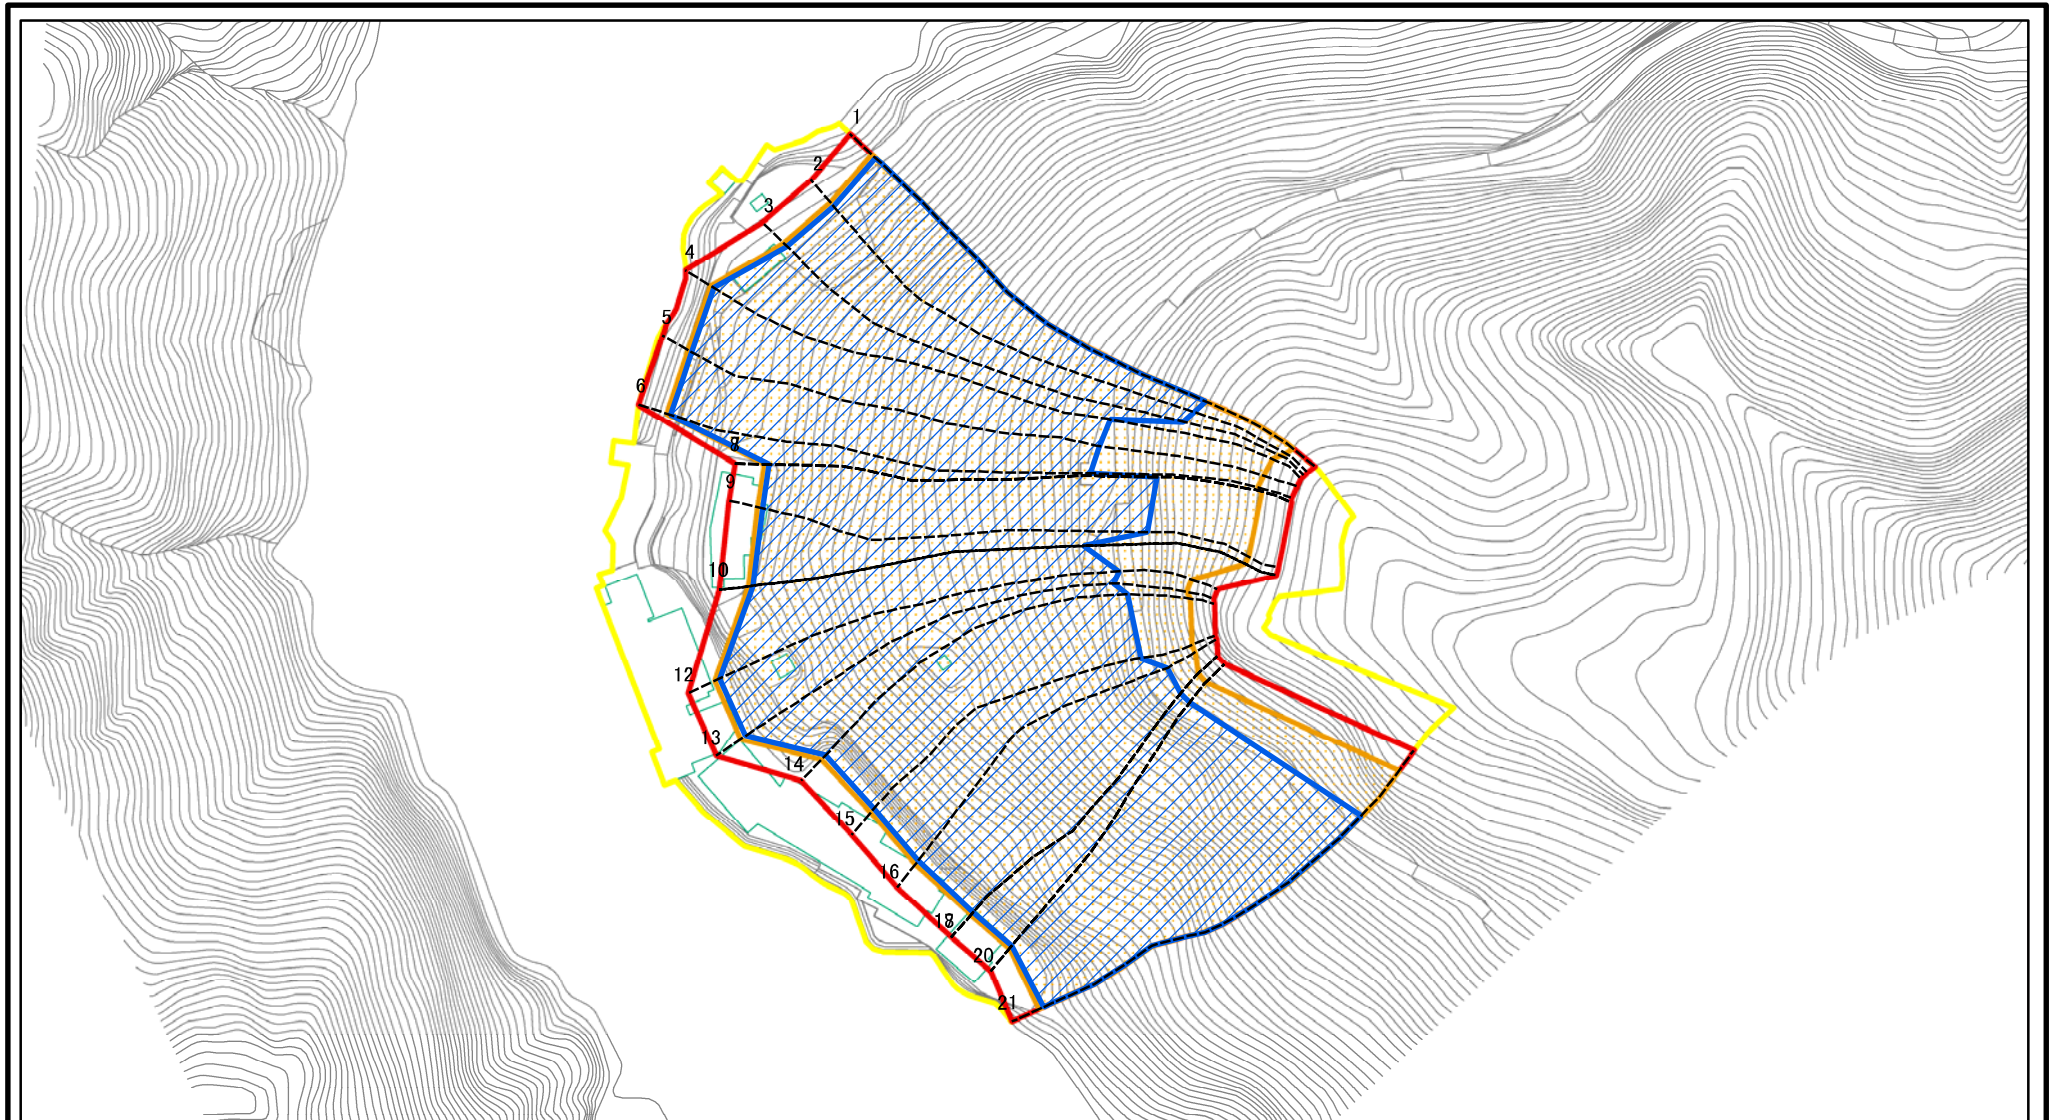
様式-2-1(急)

図中の数字は横断測線番号を示す

土砂災害警戒区域・土砂災害特別警戒区域  
区域図(その2)

土砂災害防止法施行令第二条の基準に該当する区域	
土砂災害防止法施行令第三条の基準に該当する区域	
それ以外の区域

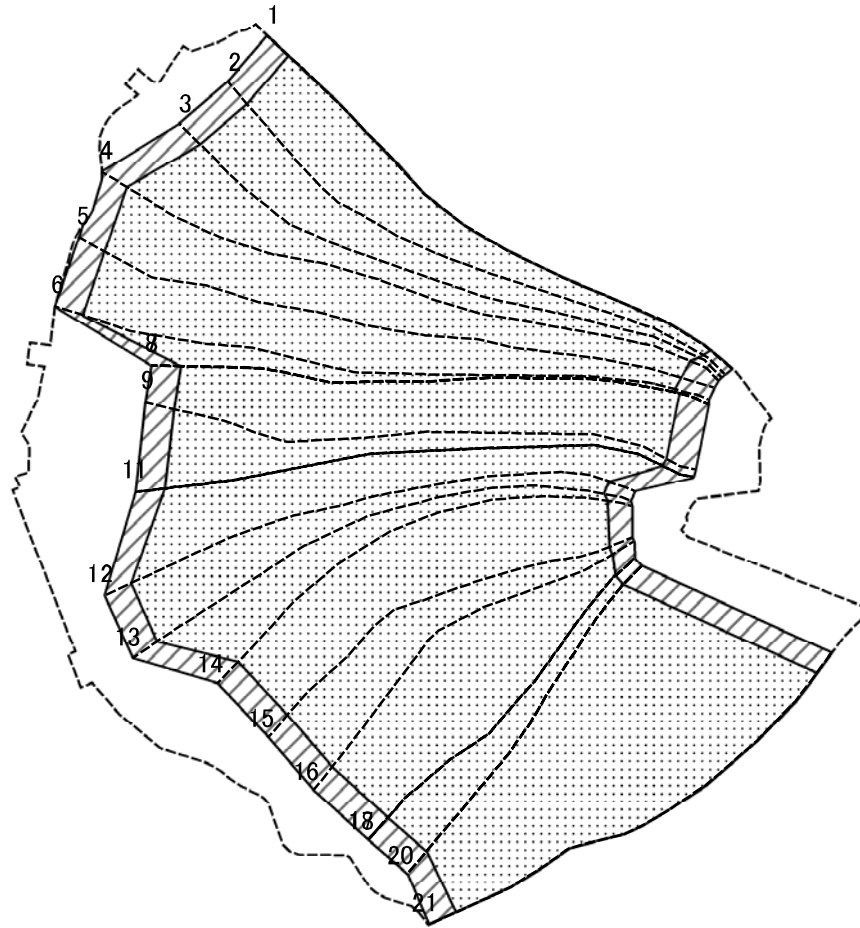
図中の数字は横断測線番号を示す

様式-2-2(急)  
土砂災害特別警戒区域の区域区分図  
(急傾斜地の崩壊に伴う土石等の移動により  
建築物の地上部に作用すると想定される力)

土砂災害防止法施行令第二条の基準に該当する区域	
土砂災害防止法施行令第三条の基準に該当する区域	
それ以外の区域

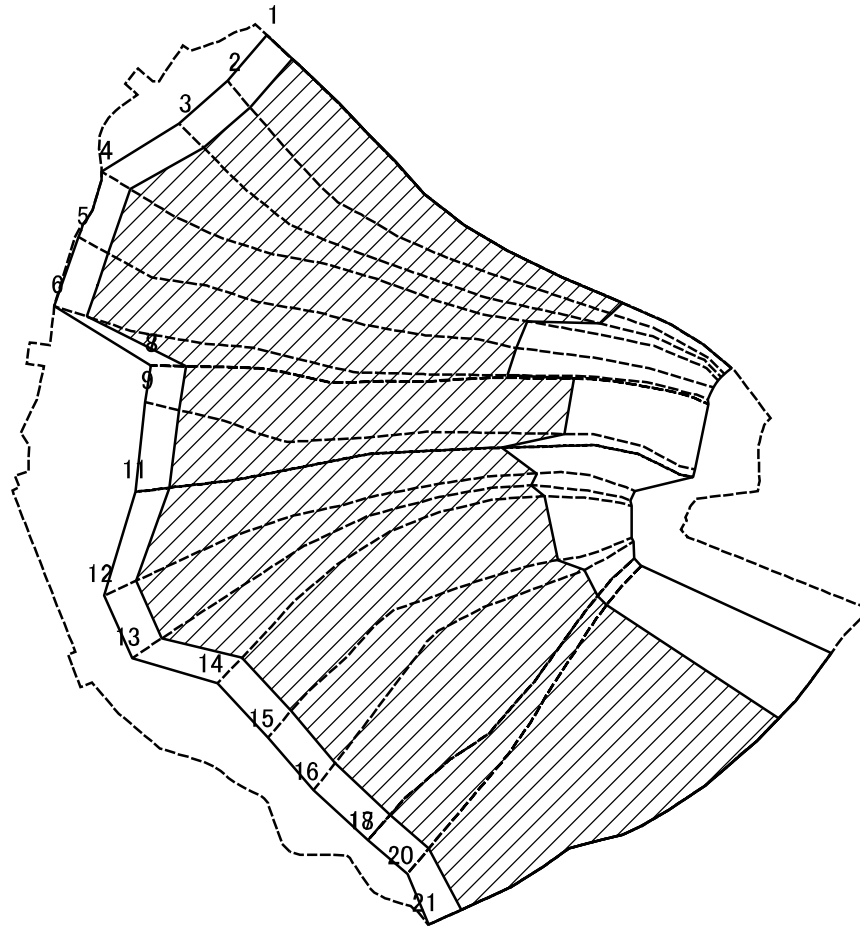
図中の数字は横断測線番号を示す

様式-2-3(急)  
土砂災害特別警戒区域の区域区分図  
(急傾斜地の崩壊に伴う土石等の堆積により  
建築物の地上部に作用すると想定される力)

土砂災害防止法施行令第二条の基準に該当する区域

土砂災害防止法  
施行令第三条の  
基準に該当する  
区域  
土石等の堆積の高さが3mを超える区域  
それ以外の区域
