土砂災害警戒区域等の指定の公示に係る図書(その1)

様式 - 1(急)
土砂災害警戒区域・土砂災害特別警戒区域
位置図

2468

真木(1)

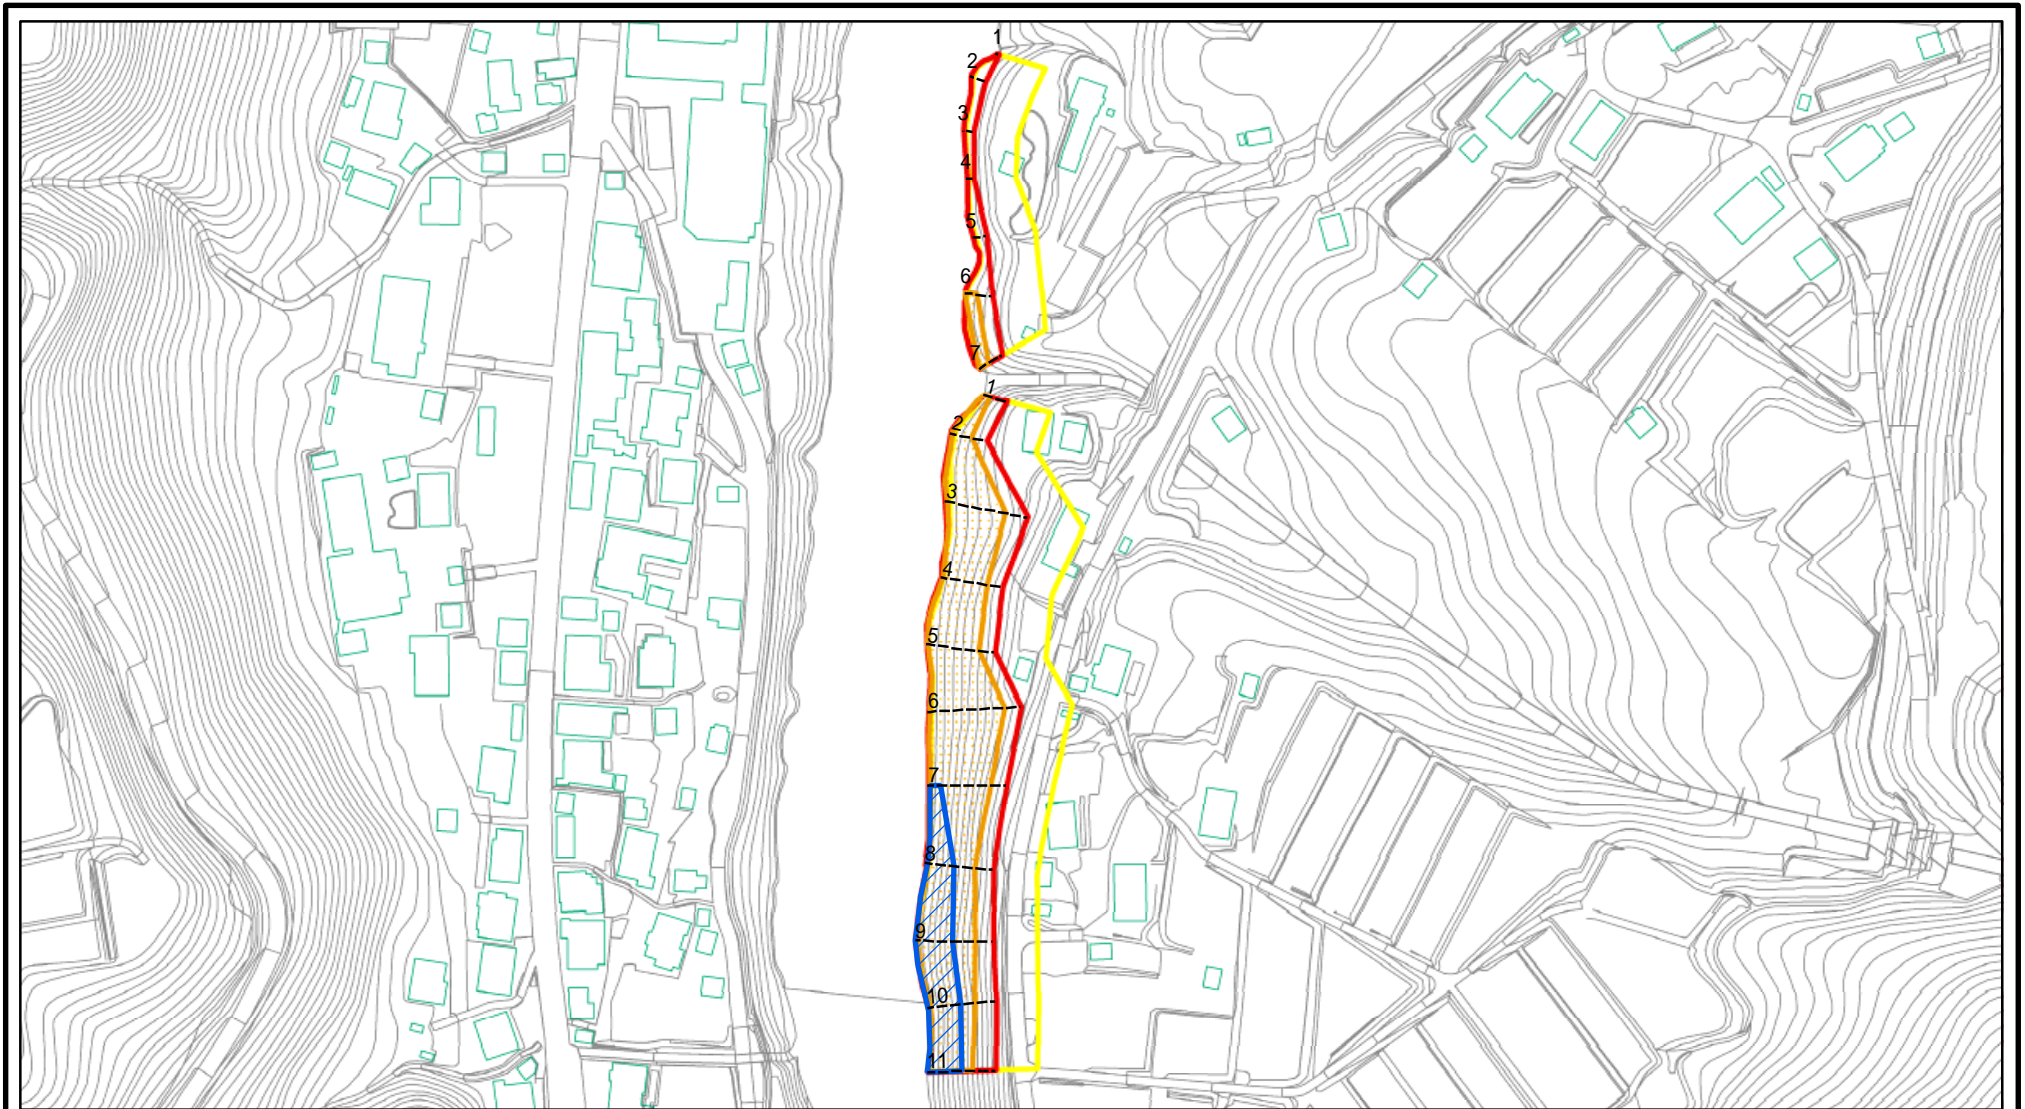
様式 - 2 (急) 土砂災害警戒区域・土砂災害特別警戒区域 区域図(その1)	土砂災害防止法施行令第二条の基準に該当する区域		土 縮尺 1:2,500	自然現象の種類	急傾斜地の崩壊	箇所番号	2468
	土砂災害防止法施行令第三条の基準に該当する区域			告示番号		箇所名	真木(1)
	それ以外の区域			告示年月日		所在地	南砺市真木、東赤尾

図中の数字は横断測線番号を示す

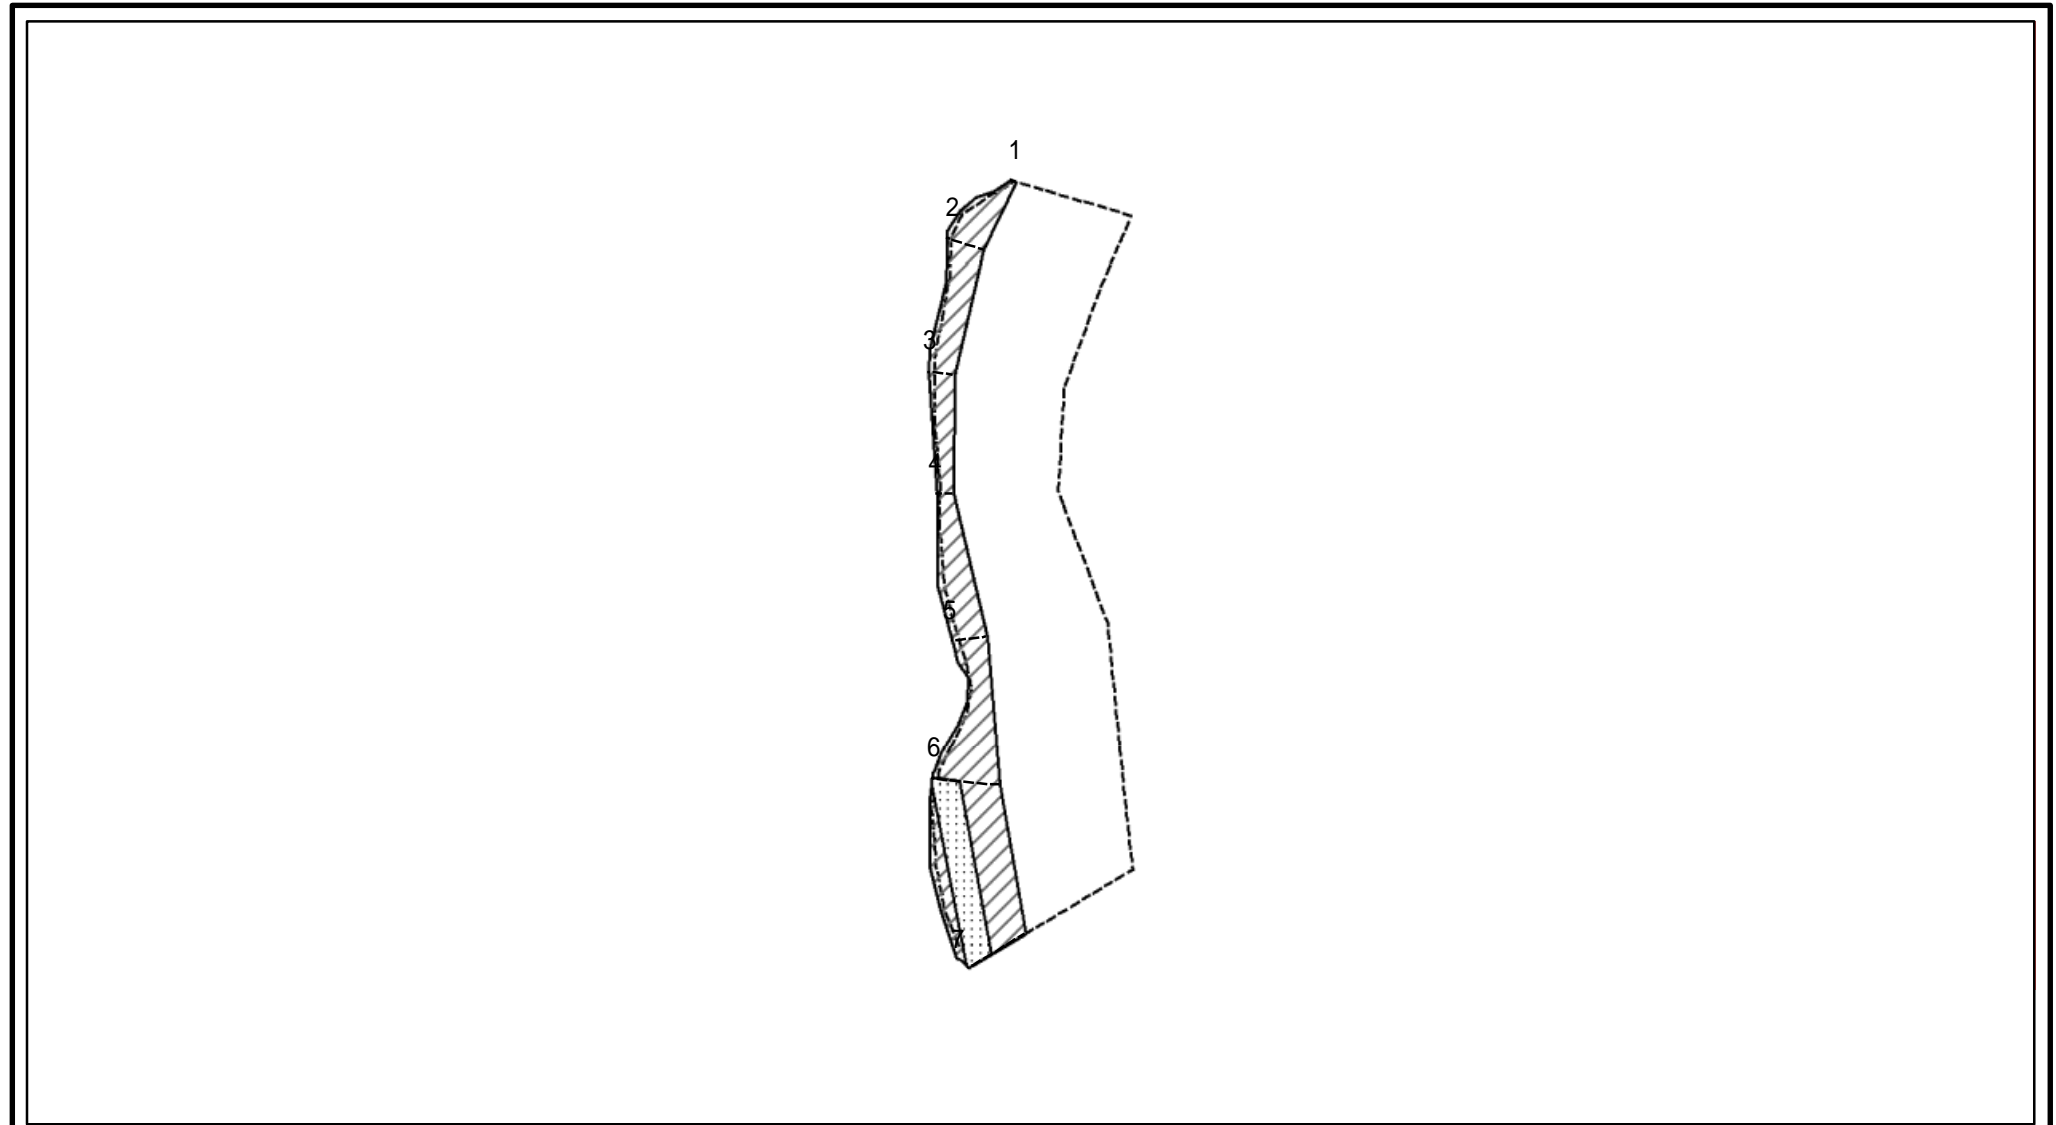
様式 - 2 - 2 (急)
土砂災害特別警戒区域の区域区分図
(急傾斜地の崩壊に伴う土石等の移動により
建築物の地上部に作用すると想定される力)

図中の数字は横断測線番号を示す

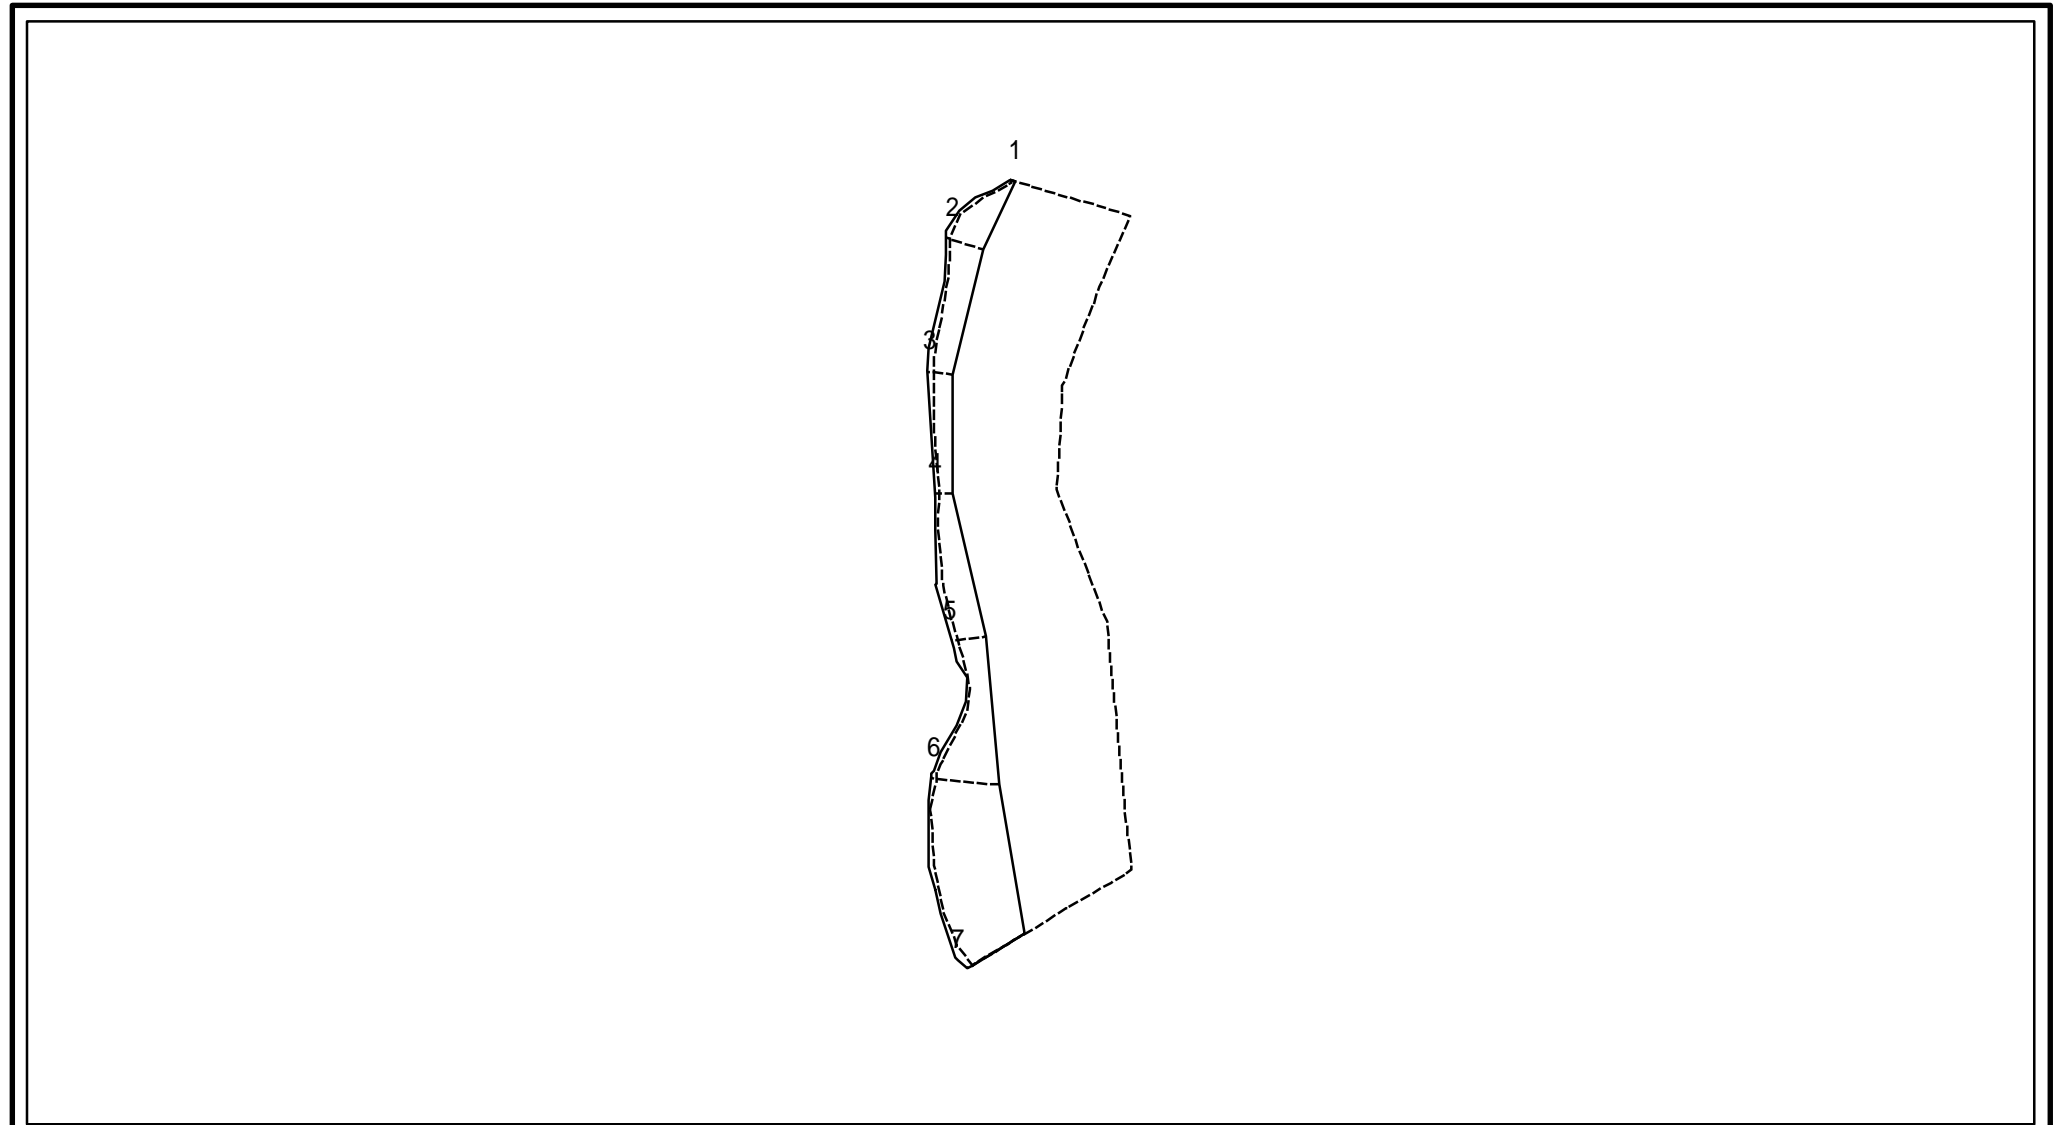
様式 - 2 - 3(急)
土砂災害特別警戒区域の区域区分図
(急傾斜地の崩壊に伴う土石等の堆積により
建築物の地上部に作用すると想定される力)

図中の数字は横断測線番号を示す

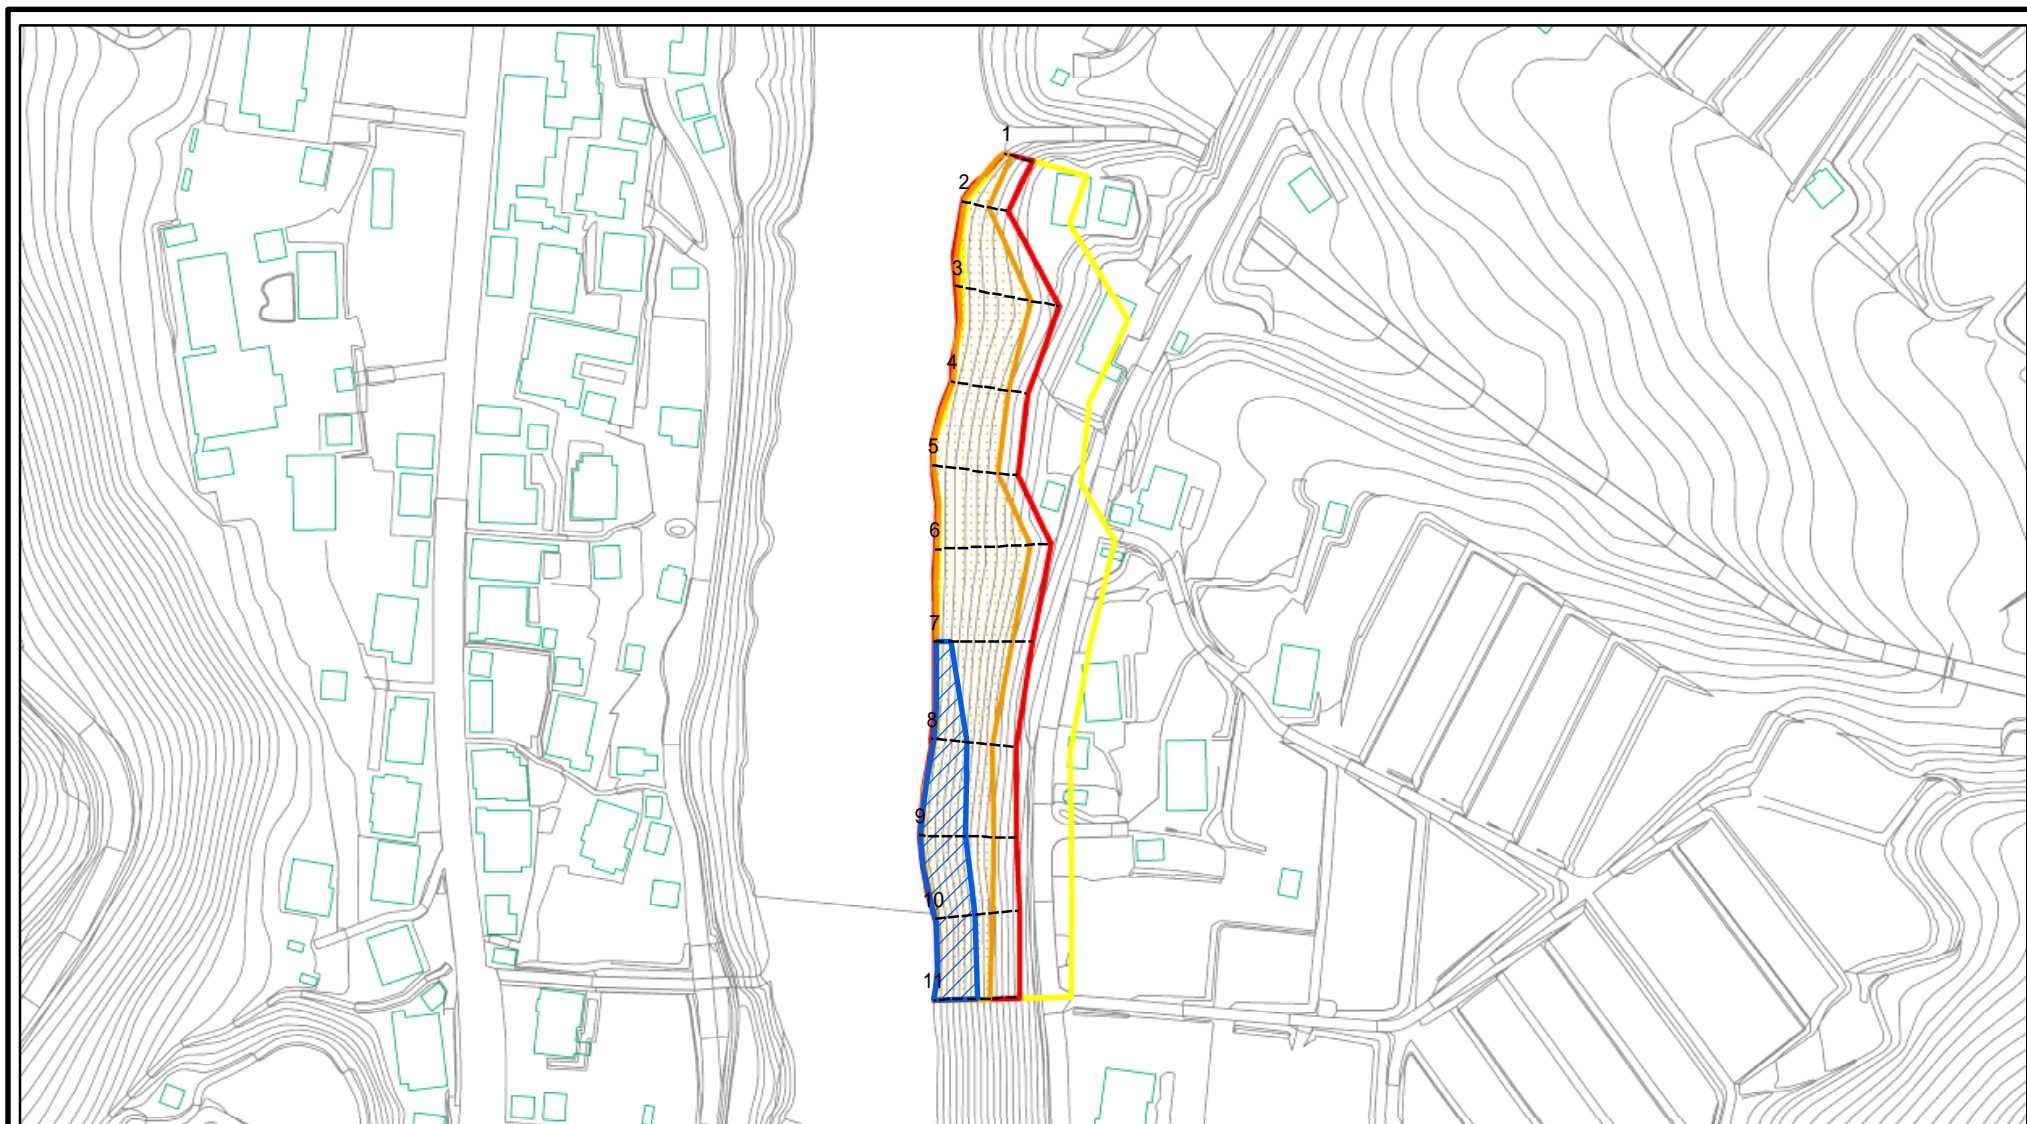
様式 - 2 - 1(急)

図中の数字は横断測線番号を示す

土砂災害警戒区域・土砂災害特別警戒区域
区域図(その2)

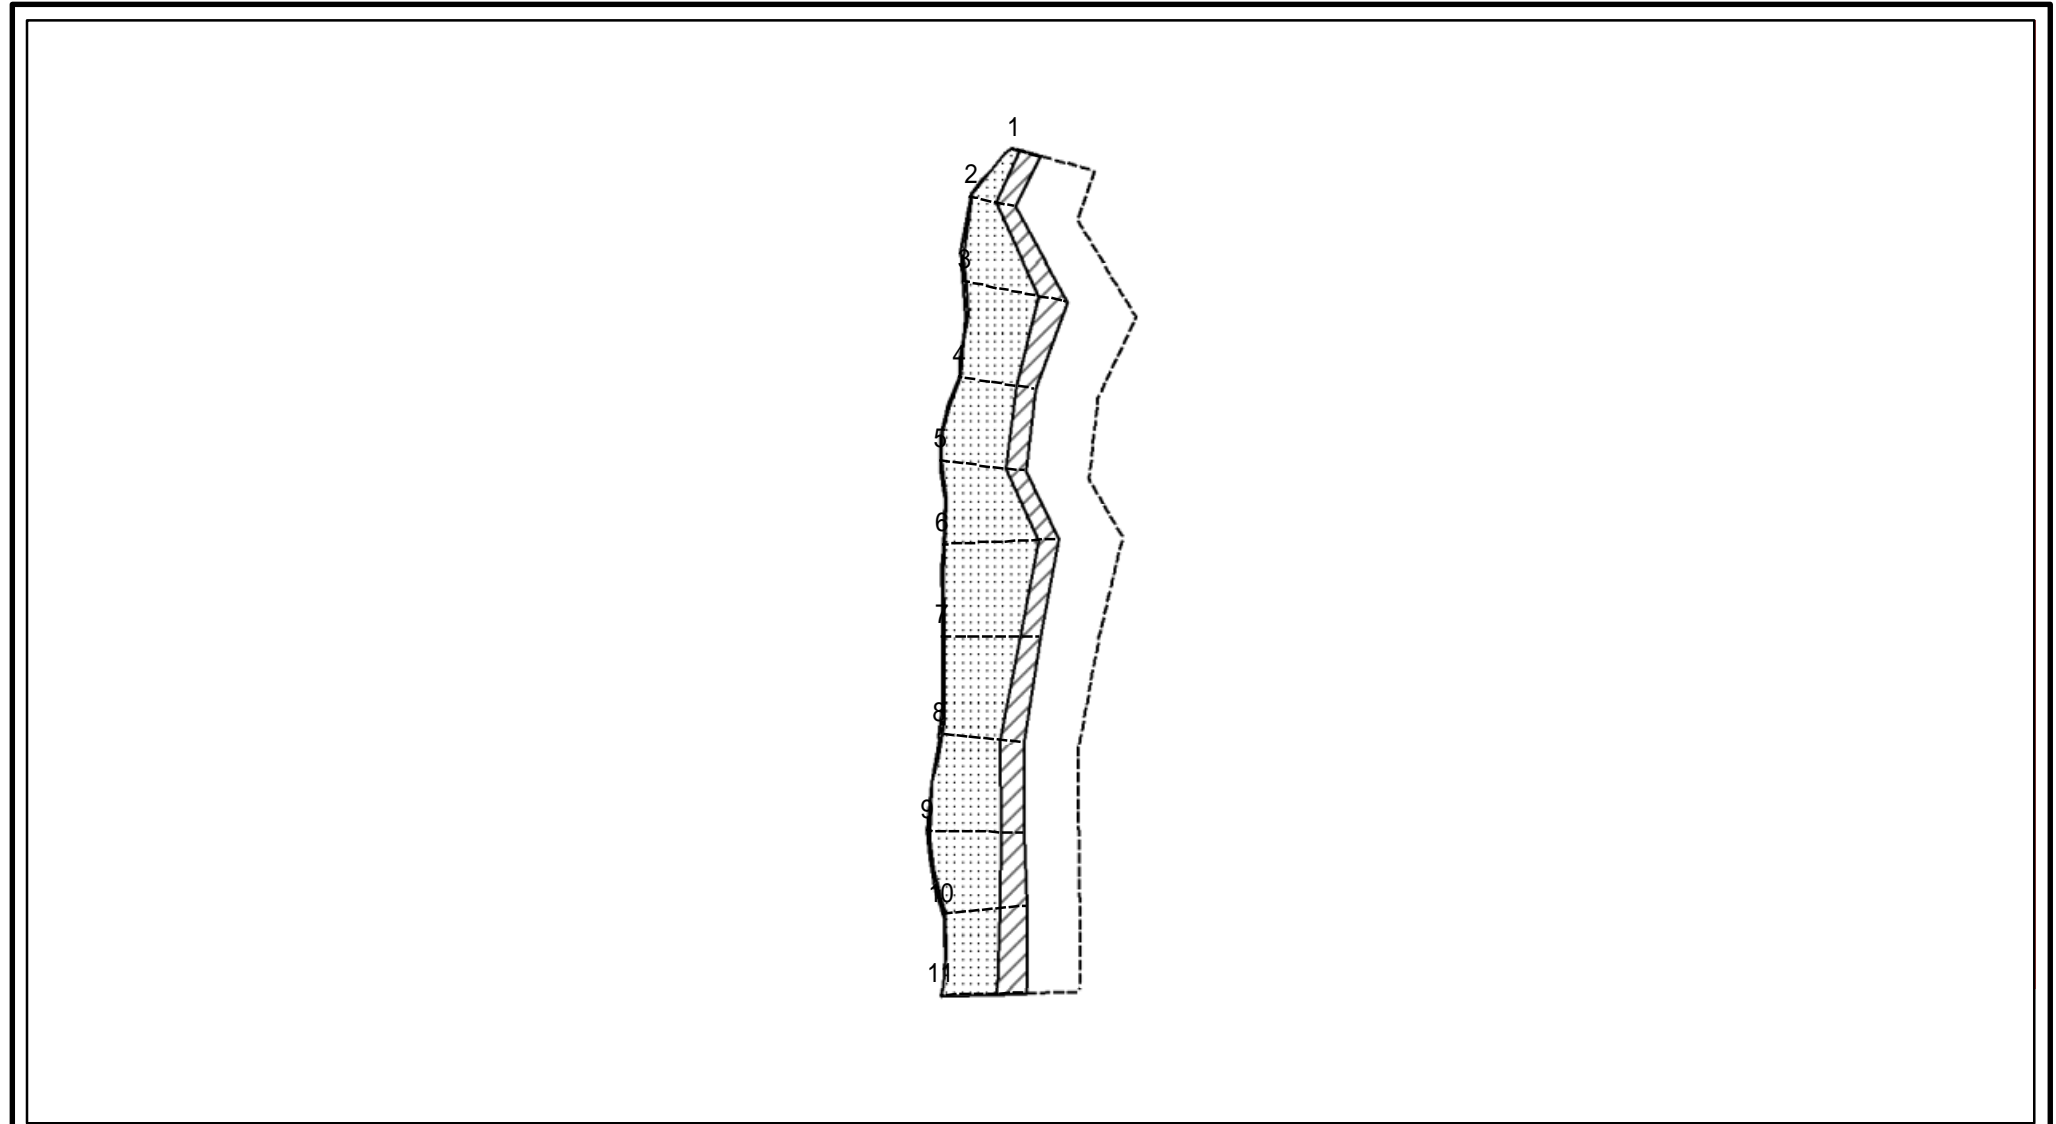
様式 - 2 - 2 (急)
 土砂災害特別警戒区域の区域区分図
 (急傾斜地の崩壊に伴う土石等の移動により
 建築物の地上部に作用すると想定される力)

図中の数字は横断測線番号を示す

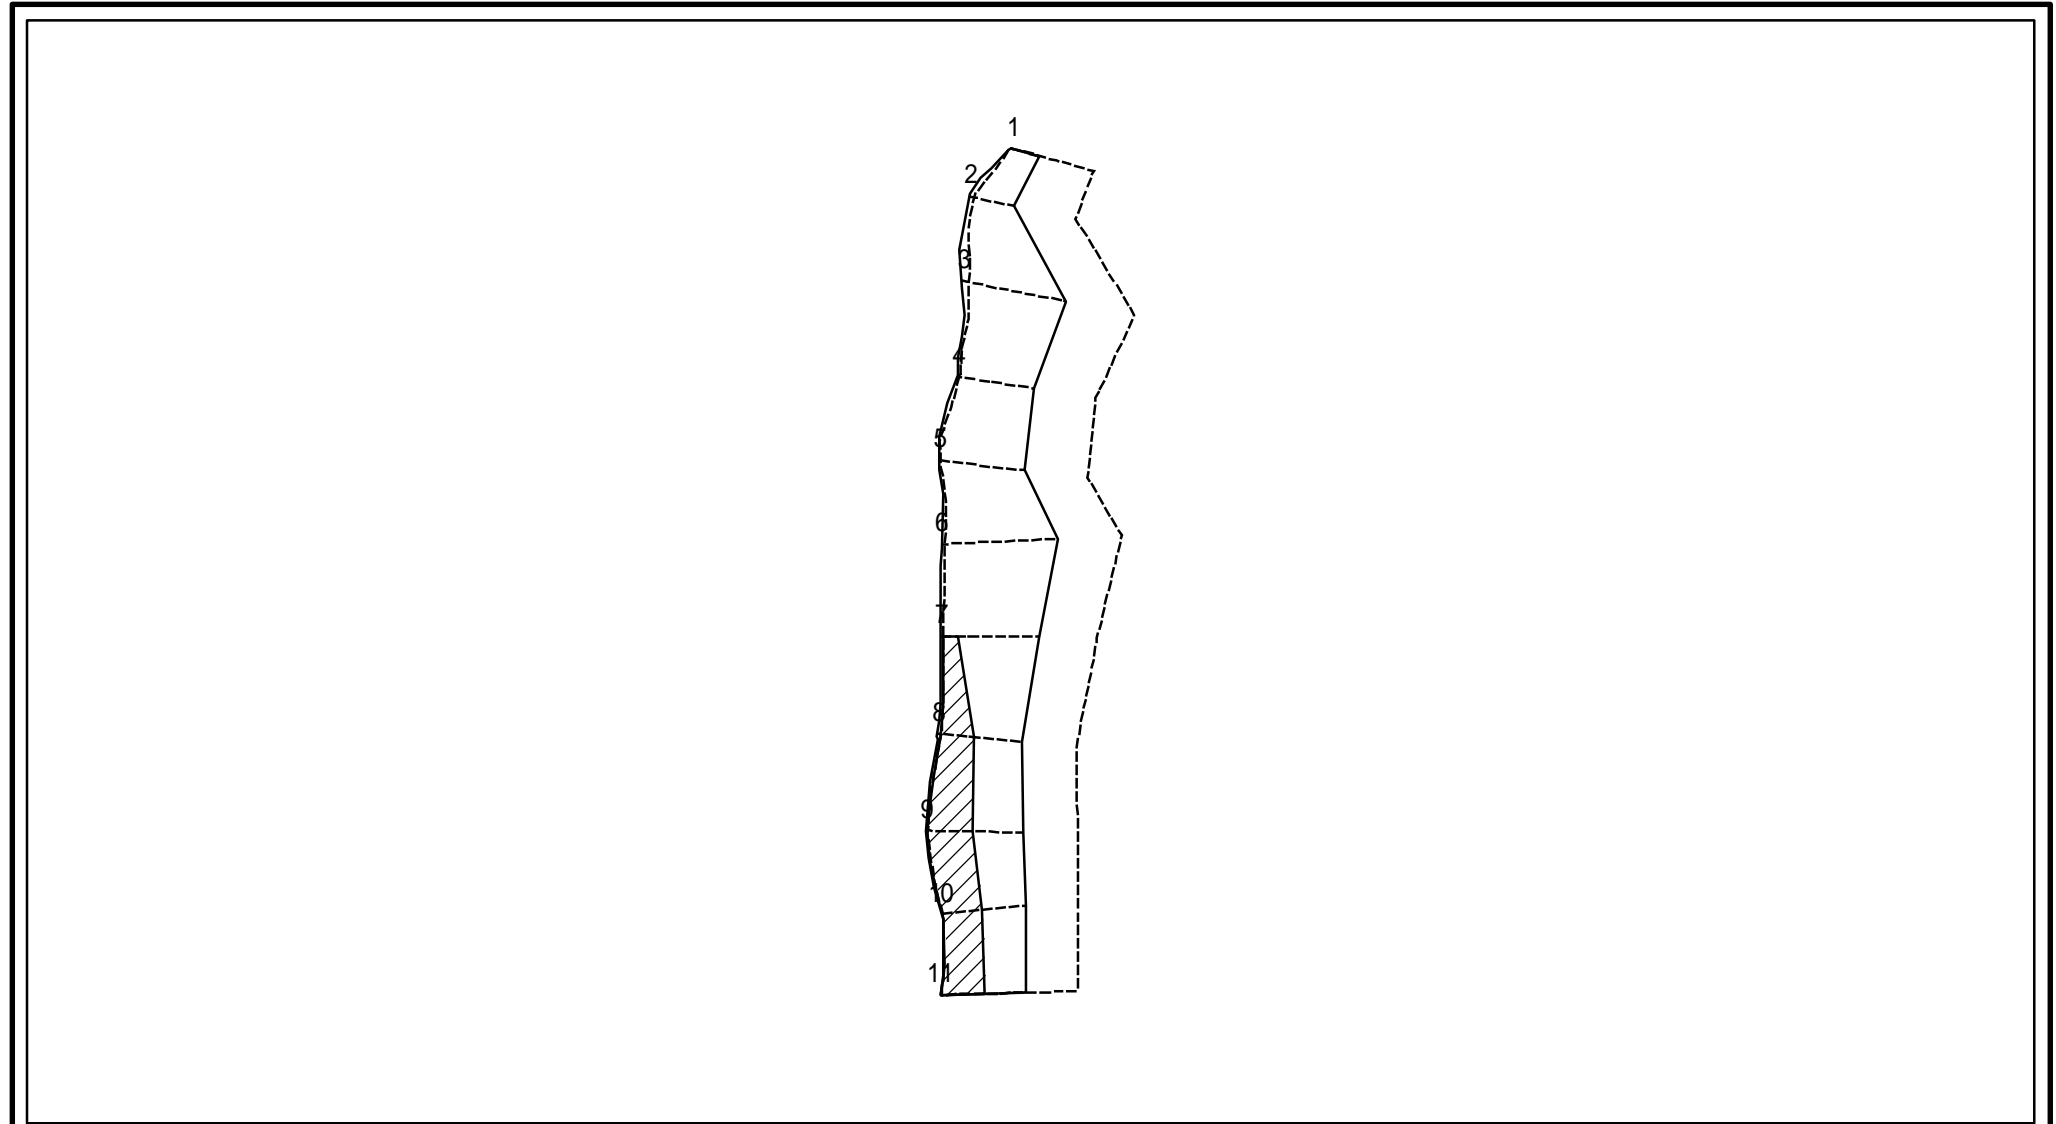
様式 - 2 - 3 (急)
土砂災害特別警戒区域の区域区分図
(急傾斜地の崩壊に伴う土石等の堆積により
建築物の地上部に作用すると想定される力)

図中の数字は横断測線番号を示す
