# 土砂災害警戒区域等の指定の公示に係る図書(その1)

様式-1(急)  
土砂災害警戒区域・土砂災害特別警戒区域  
位置図

374

目桑(8)

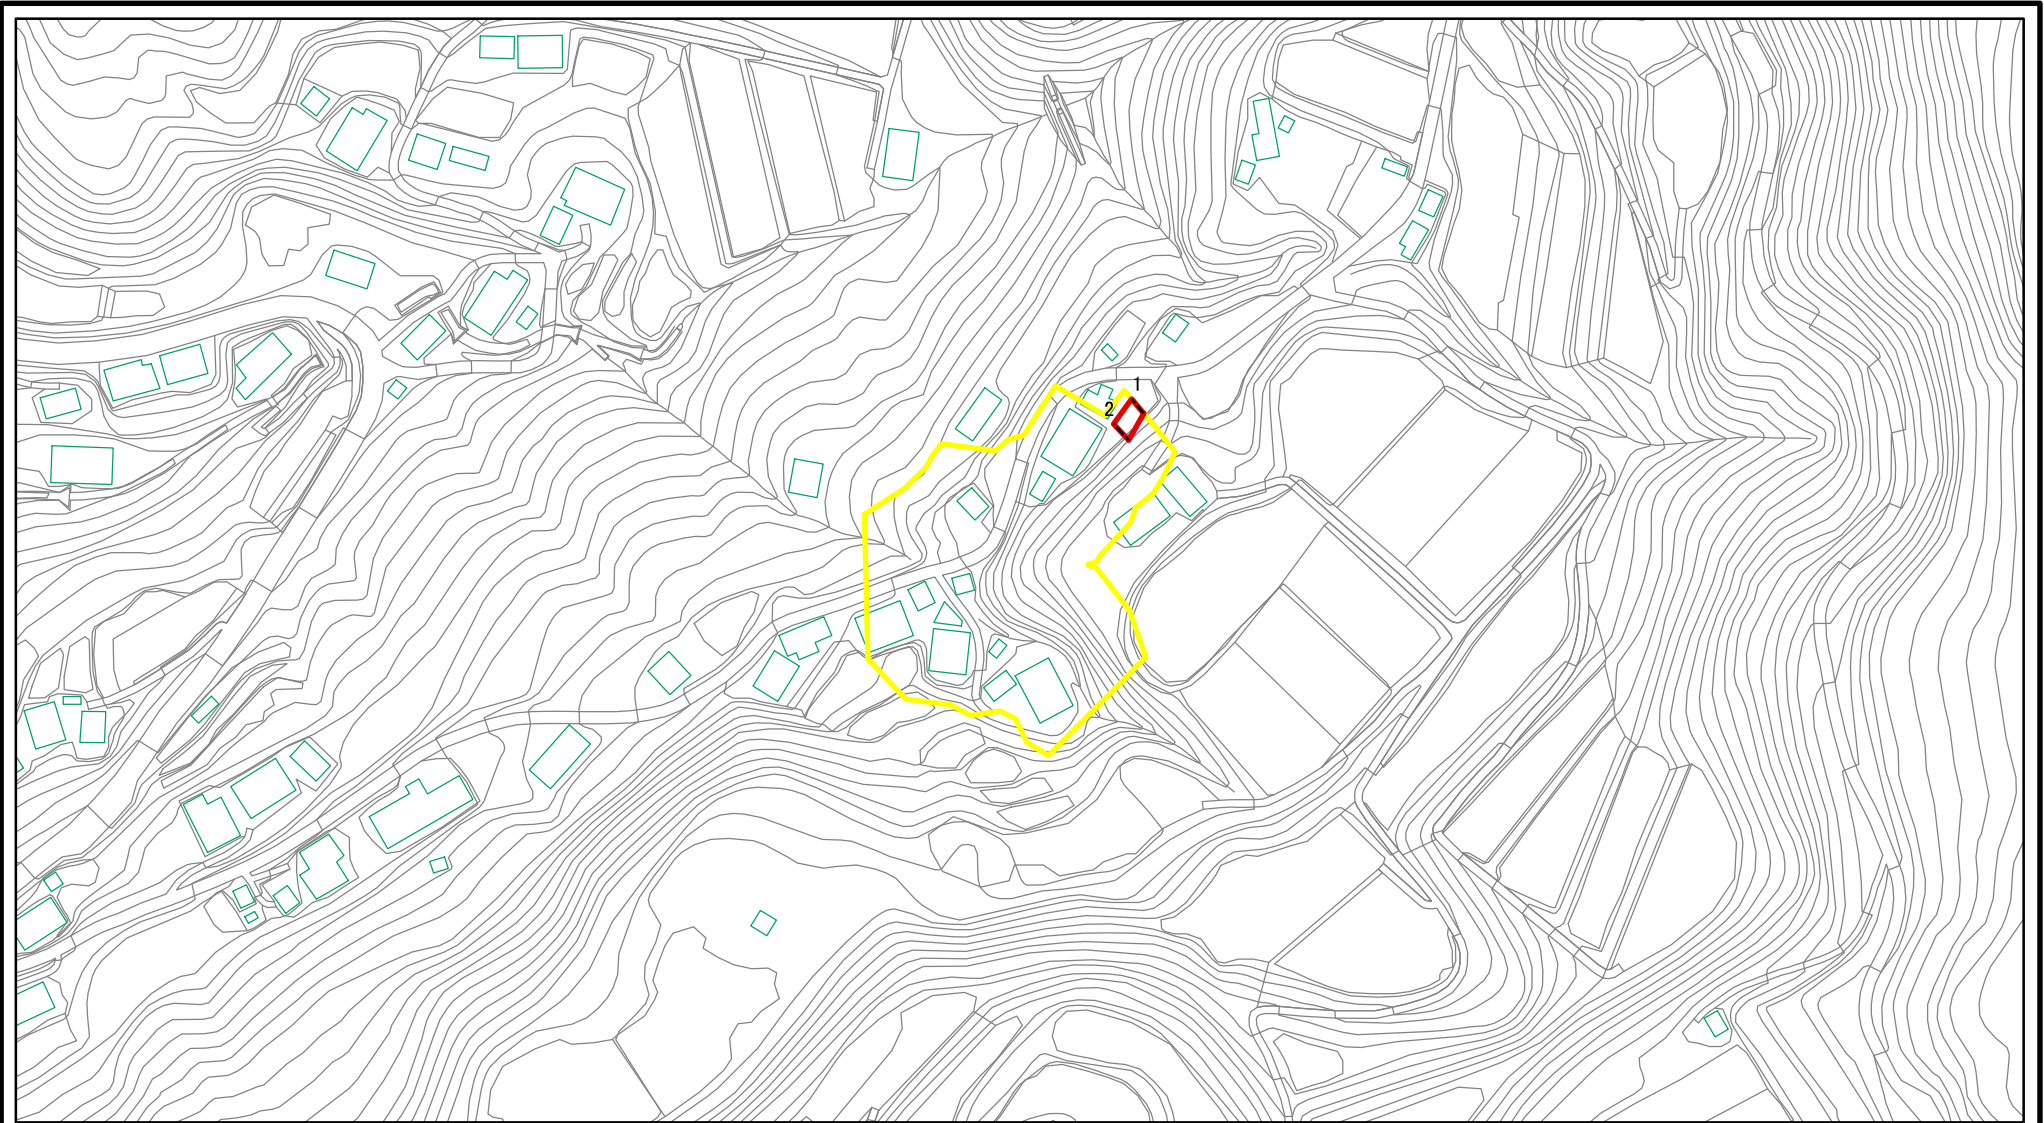
図中の数字は横断測線番号を示す

<b>様式-2(急)</b> 土砂災害警戒区域・土砂災害特別警戒区域 区域図(その1)	土砂災害防止法施行令第二条の基準に該当する区域		N 縮尺 1:2,500	自然現象の種類	急傾斜地の崩壊	箇所番号	374
	土砂災害防止法施行令第三条の基準に該当する区域			告示番号		箇所名	目桑(8)
	それ以外の区域			告示年月日		所在地	富山県中新川郡立山町目桑

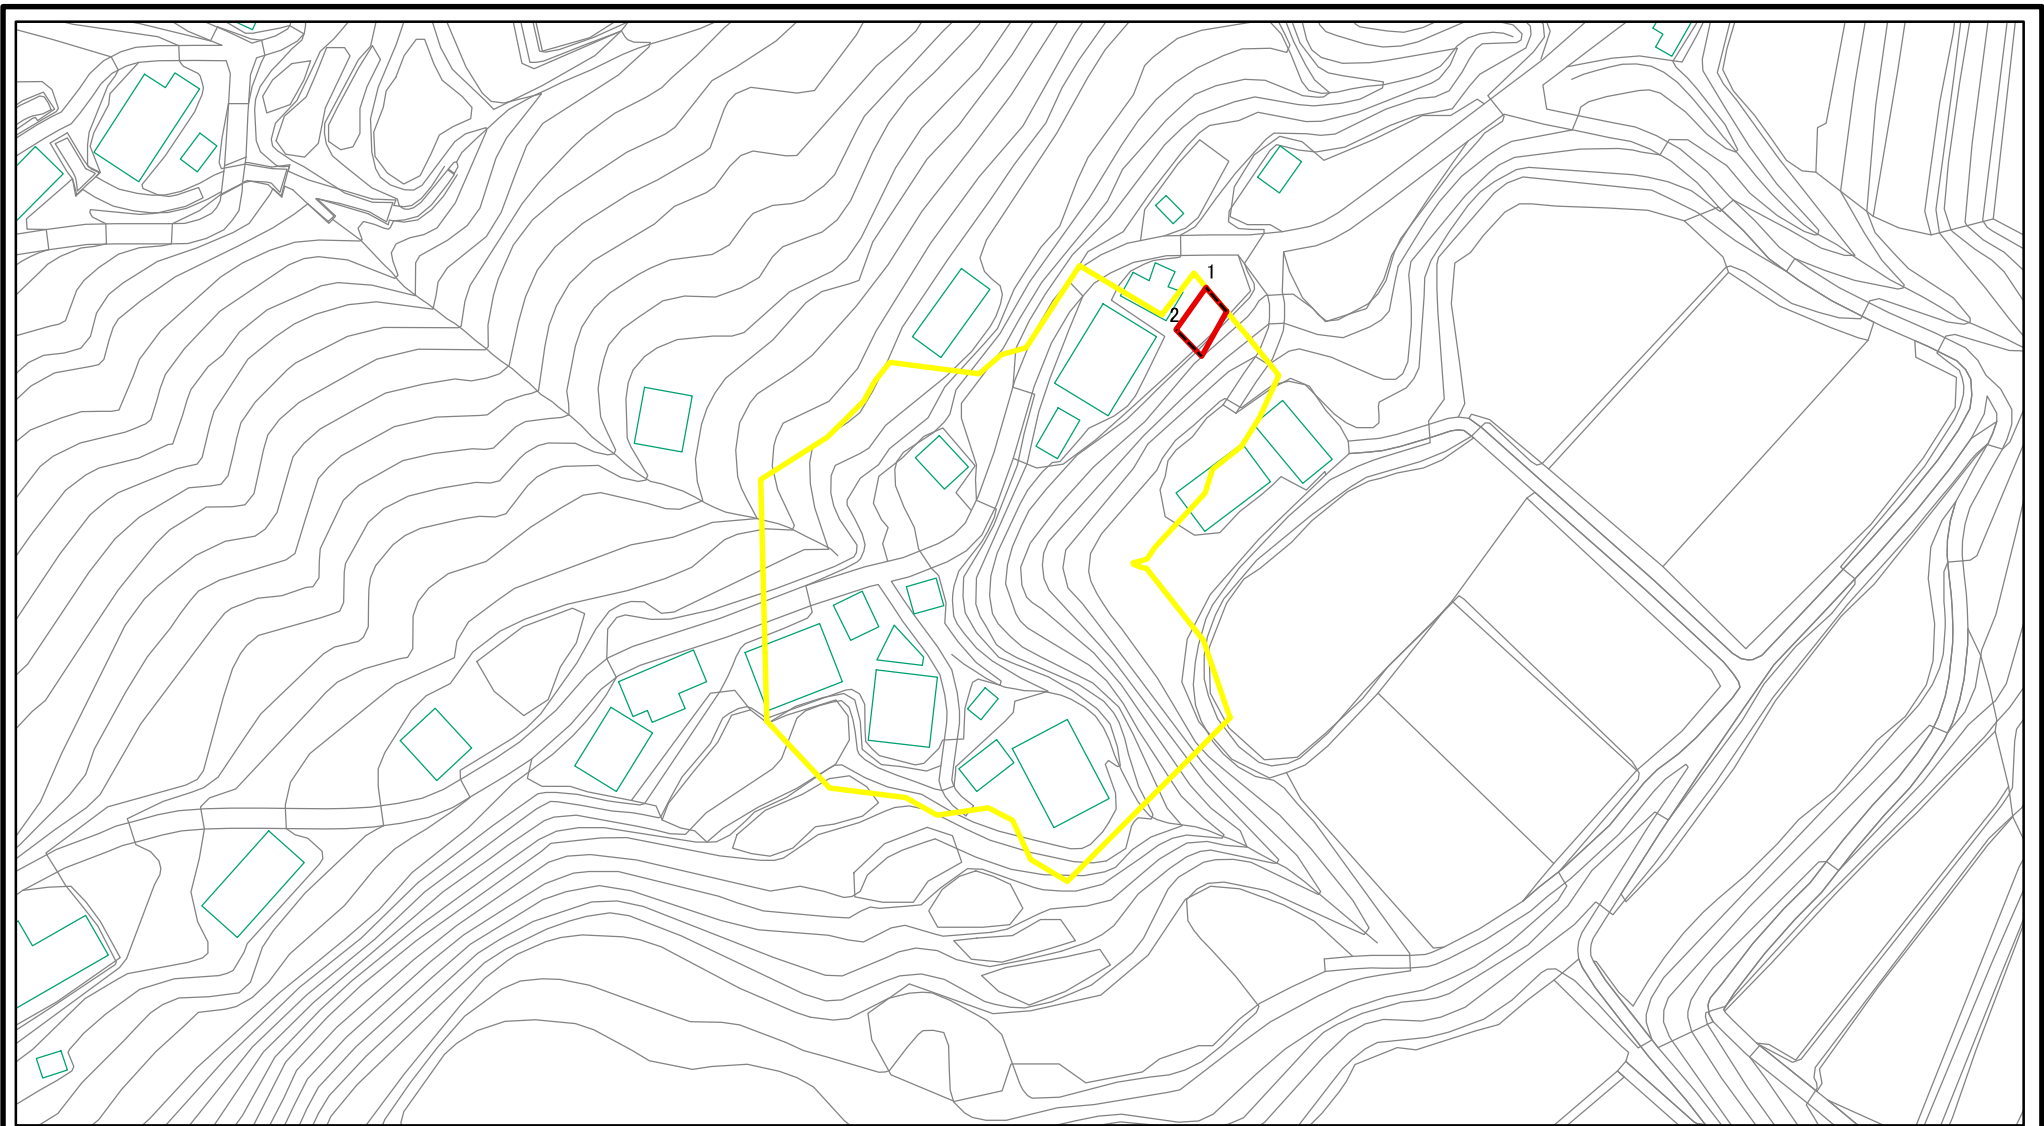
図中の数字は横断測線番号を示す

様式-2-1(急) 土砂災害警戒区域・土砂災害特別警戒区域 区域図(その2)	土砂災害防止法施行令第二条の基準に該当する区域		N 縮尺 1:1,500	自然現象の種類	急傾斜地の崩壊	箇所番号	374
	土砂災害防止法施行令第三条の基準に該当する区域			告示番号		箇所名	目桑(8)
	それ以外の区域			告示年月日		所在地	富山県中新川郡立山町目桑

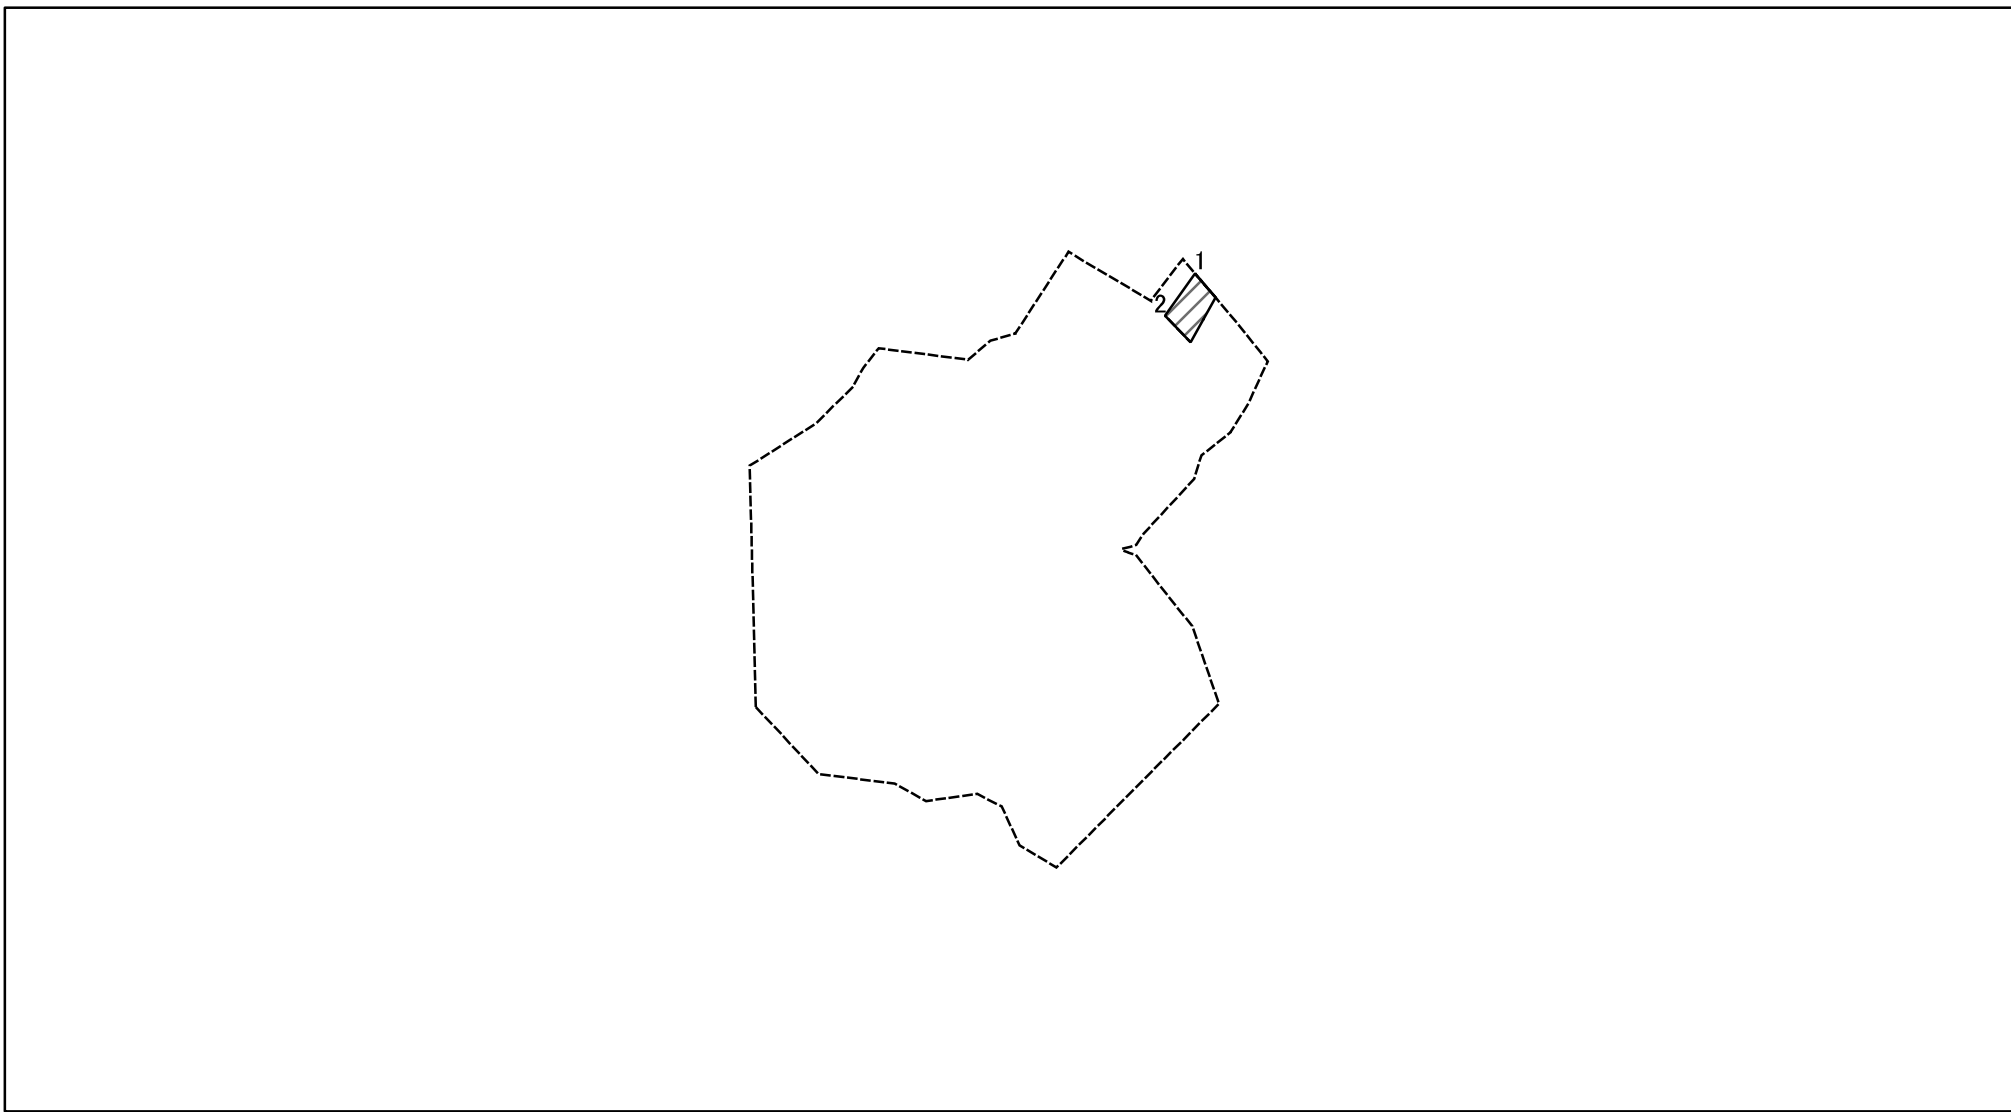
図中の数字は横断測線番号を示す

<b>様式-2-2(急)</b> 土砂災害特別警戒区域の区域区分図 (急傾斜地の崩壊に伴う土石等の移動により 建築物の地上部に作用すると想定される力)	土砂災害防止法施行令第二条の基準に該当する区域		N 縮尺 1:1,500	自然現象の種類	急傾斜地の崩壊	箇所番号	374
	土砂災害防止法施行令第三条の基準に該当する区域			告示番号		箇所名	目桑(8)
	それ以外の区域			告示年月日		所在地	富山県中新川郡立山町目桑

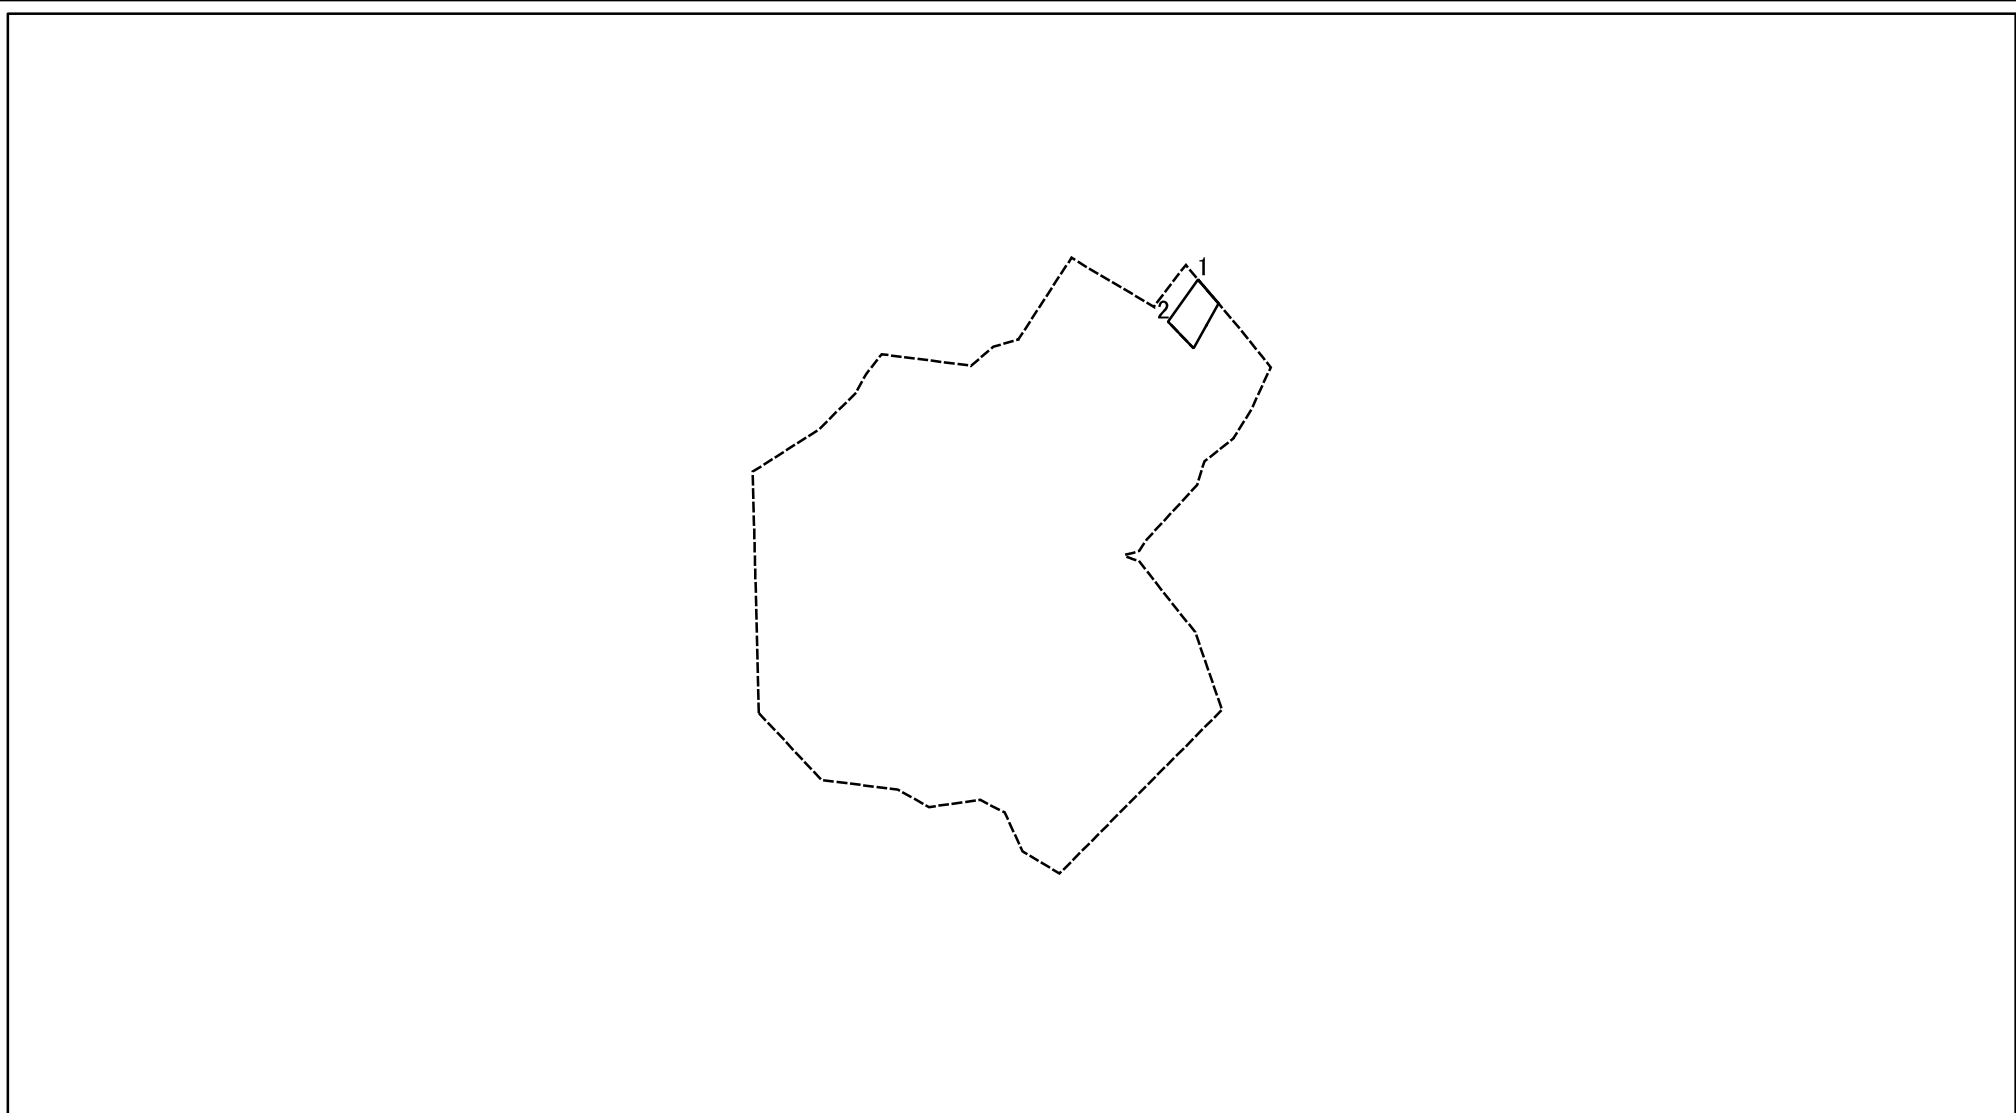
図中の数字は横断測線番号を示す

様式-2-3(急)  
土砂災害特別警戒区域の区域区分図  
(急傾斜地の崩壊に伴う土石等の堆積により  
建築物の地上部に作用すると想定される力)

土砂災害防止法施行令第二条の基準に該当する区域	
土砂災害防止法 施行令第三条の 基準に該当する 区域	土石等の堆積の高さが3mを超える区域 
	それ以外の区域
