土砂災害警戒区域等の指定の公示に係る図書（その1）

様式 - 1 (急) 土砂災害警戒区域・土砂災害特別警戒区域 位置図	自然現象の種類	急傾斜地の崩壊
	箇所番号	33
	箇所名	山崎(3)
	所在地	富山県下新川郡朝日町山崎

自然現象の種類	急傾斜地の崩壊	箇所番号	33
告示番号		箇所名	山崎(3)
告示年月日		所在地	富山県下新川郡朝日町山崎

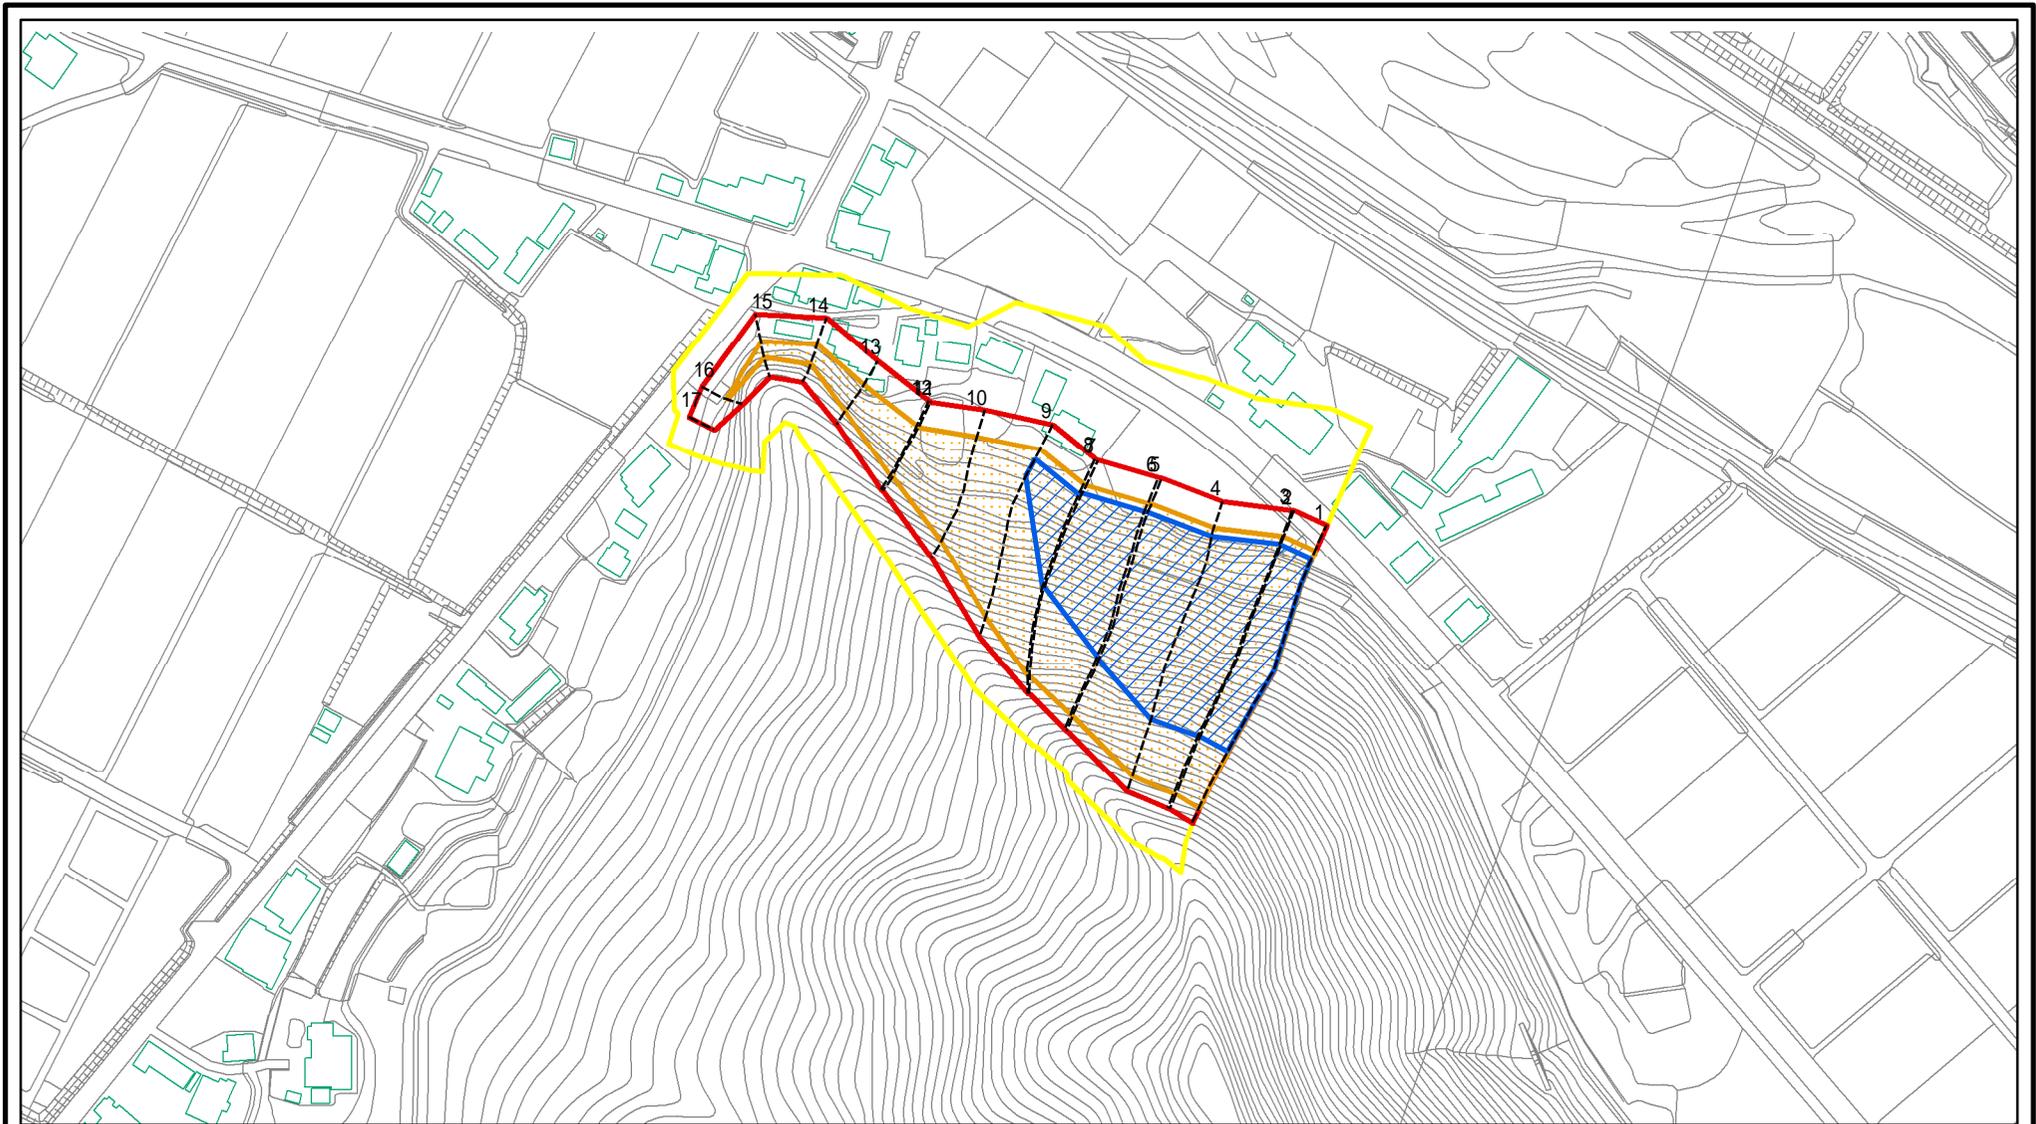
様式 - 2 (急)
土砂災害警戒区域・土砂災害特別警戒区域
区域図(その1)

図中の数字は横断測線番号を示す

土砂災害防止法施行令第二条の基準に該当する区域	
土砂災害防止法施行令第三条の基準に該当する区域	
それ以外の区域

縮尺
	1:2,500

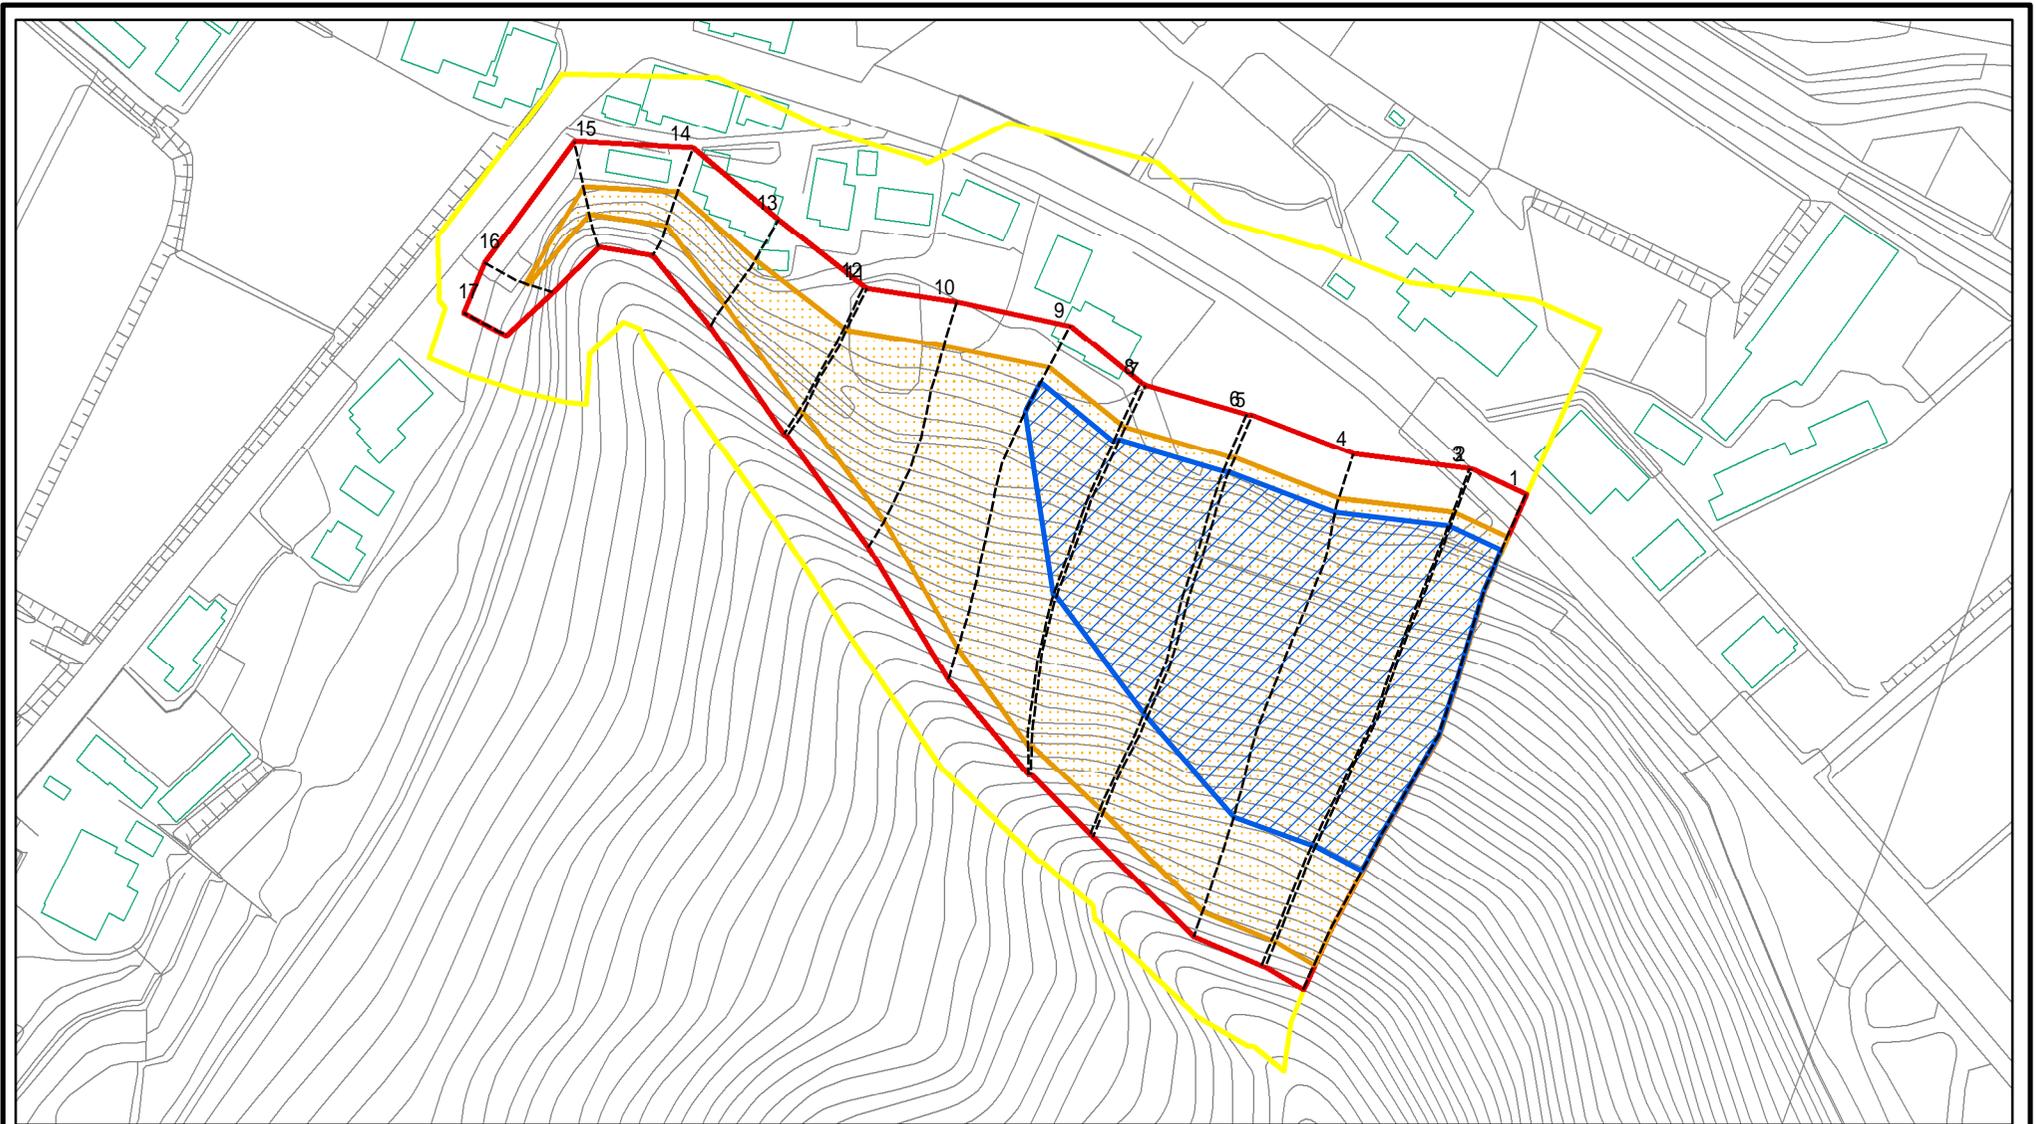
土砂災害警戒区域・土砂災害特別警戒区域
区域図(その2)

図中の数字は横断測線番号を示す

土砂災害防止法施行令第二条の基準に該当する区域	
土砂災害防止法施行令第三条の基準に該当する区域	
それ以外の区域

縮尺
	1:1,500

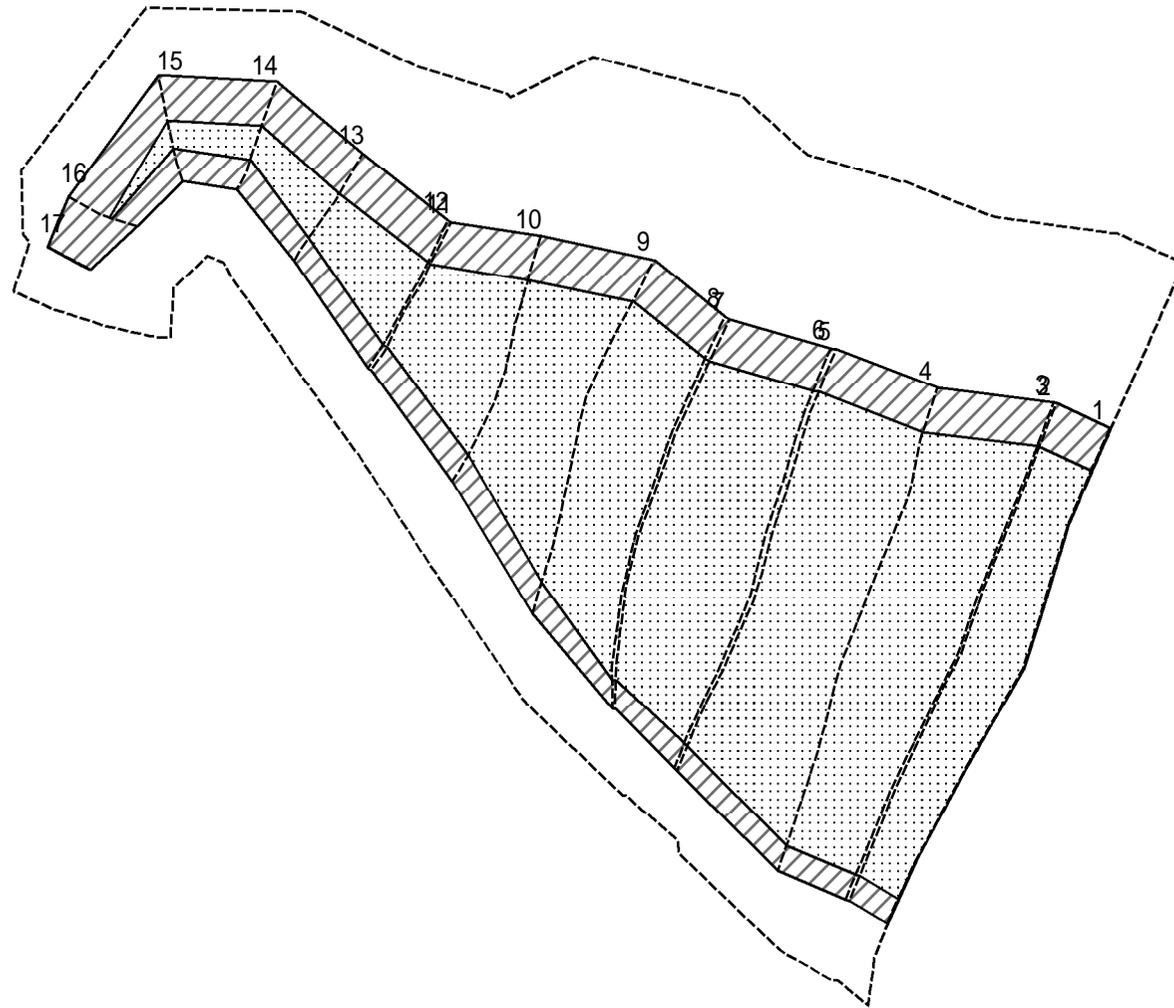
様式 - 2 - 2 (急)
 土砂災害特別警戒区域の区域区分図
 (急傾斜地の崩壊に伴う土石等の移動により
 建築物の地上部に作用すると想定される力)

図中の数字は横断測線番号を示す

土砂災害防止法施行令第二条の基準に該当する区域	
土砂災害防止法施行令第三条の基準に該当する区域	
それ以外の区域

N	
縮尺	
1:1,500

横断測線の区間	土石等の移動により建築物の地上部に作用すると想定される力				土石等の堆積により建築物の地上部に作用すると想定される力				横断測線の区間	土石等の移動により建築物の地上部に作用すると想定される力				土石等の堆積により建築物の地上部に作用すると想定される力			
	土石等の(移動)高さが1m以下の場合、土石等の移動による力が100kN/m ² を超える区域		それ以外の区域		土石等の堆積の高さが3mを超える区域		それ以外の区域			土石等の(移動)高さが1m以下の場合、土石等の移動による力が100kN/m ² を超える区域		それ以外の区域		土石等の堆積の高さが3mを超える区域		それ以外の区域	
	力の大きさのうち最大のもの(kN/m ²)	土石等の高さ(m)	力の大きさのうち最大のもの(kN/m ²)	土石等の高さ(m)	力の大きさのうち最大のもの(kN/m ²)	土石等の高さ(m)	力の大きさのうち最大のもの(kN/m ²)	土石等の高さ(m)		力の大きさのうち最大のもの(kN/m ²)	土石等の高さ(m)	力の大きさのうち最大のもの(kN/m ²)	土石等の高さ(m)	力の大きさのうち最大のもの(kN/m ²)	土石等の高さ(m)	力の大きさのうち最大のもの(kN/m ²)	土石等の高さ(m)
1 ~ 2	178.0	1.0	100.0	1.0	21.65	4.0	16.05	3.0	~								
2 ~ 3	178.0	1.0	100.0	1.0	21.65	4.0	16.05	3.0	~								
3 ~ 4	179.0	1.0	100.0	1.0	21.91	4.1	16.05	3.0	~								
4 ~ 5	179.0	1.0	100.0	1.0	21.91	4.1	16.05	3.0	~								
5 ~ 6	177.2	1.0	100.0	1.0	21.55	4.0	16.05	3.0	~								
6 ~ 7	177.0	1.0	100.0	1.0	21.52	4.0	16.05	3.0	~

7 ~ 8	171.1	1.0	100.0	1.0	20.71	3.9	16.05	3.0	~								
8 ~ 9	170.5	1.0	100.0	1.0	18.66	3.5	16.05	3.0	~								
9 ~ 10	161.7	1.0	100.0	1.0	-	-	16.05	3.0	~								
10 ~ 11	159.3	1.0	100.0	1.0	-	-	15.10	2.8	~								
11 ~ 12	148.1	1.0	100.0	1.0	-	-	14.11	2.6	~								
12 ~ 13	148.1	1.0	100.0	1.0	-	-	14.11	2.6	~								
13 ~ 14	135.5	1.0	100.0	1.0	-	-	12.92	2.4	~								
14 ~ 15	119.5	1.0	100.0	1.0	-	-	10.84	2.0	~								
15 ~ 16	115.3	1.0	100.0	1.0	-	-	12.57	2.3	~								
16 ~ 17	-	-	100.0	1.0	-	-	12.57	2.3	~								
17 ~ 18	-	-	100.0	1.0	-	-	8.94	1.7	~								
18 ~ 19	-	-	100.0	1.0	-	-	-	-	~								
~									~								
~									~								
~									~								
~									~								
~									~								
~									~								
~									~								
~									~								
~									~								
~									~

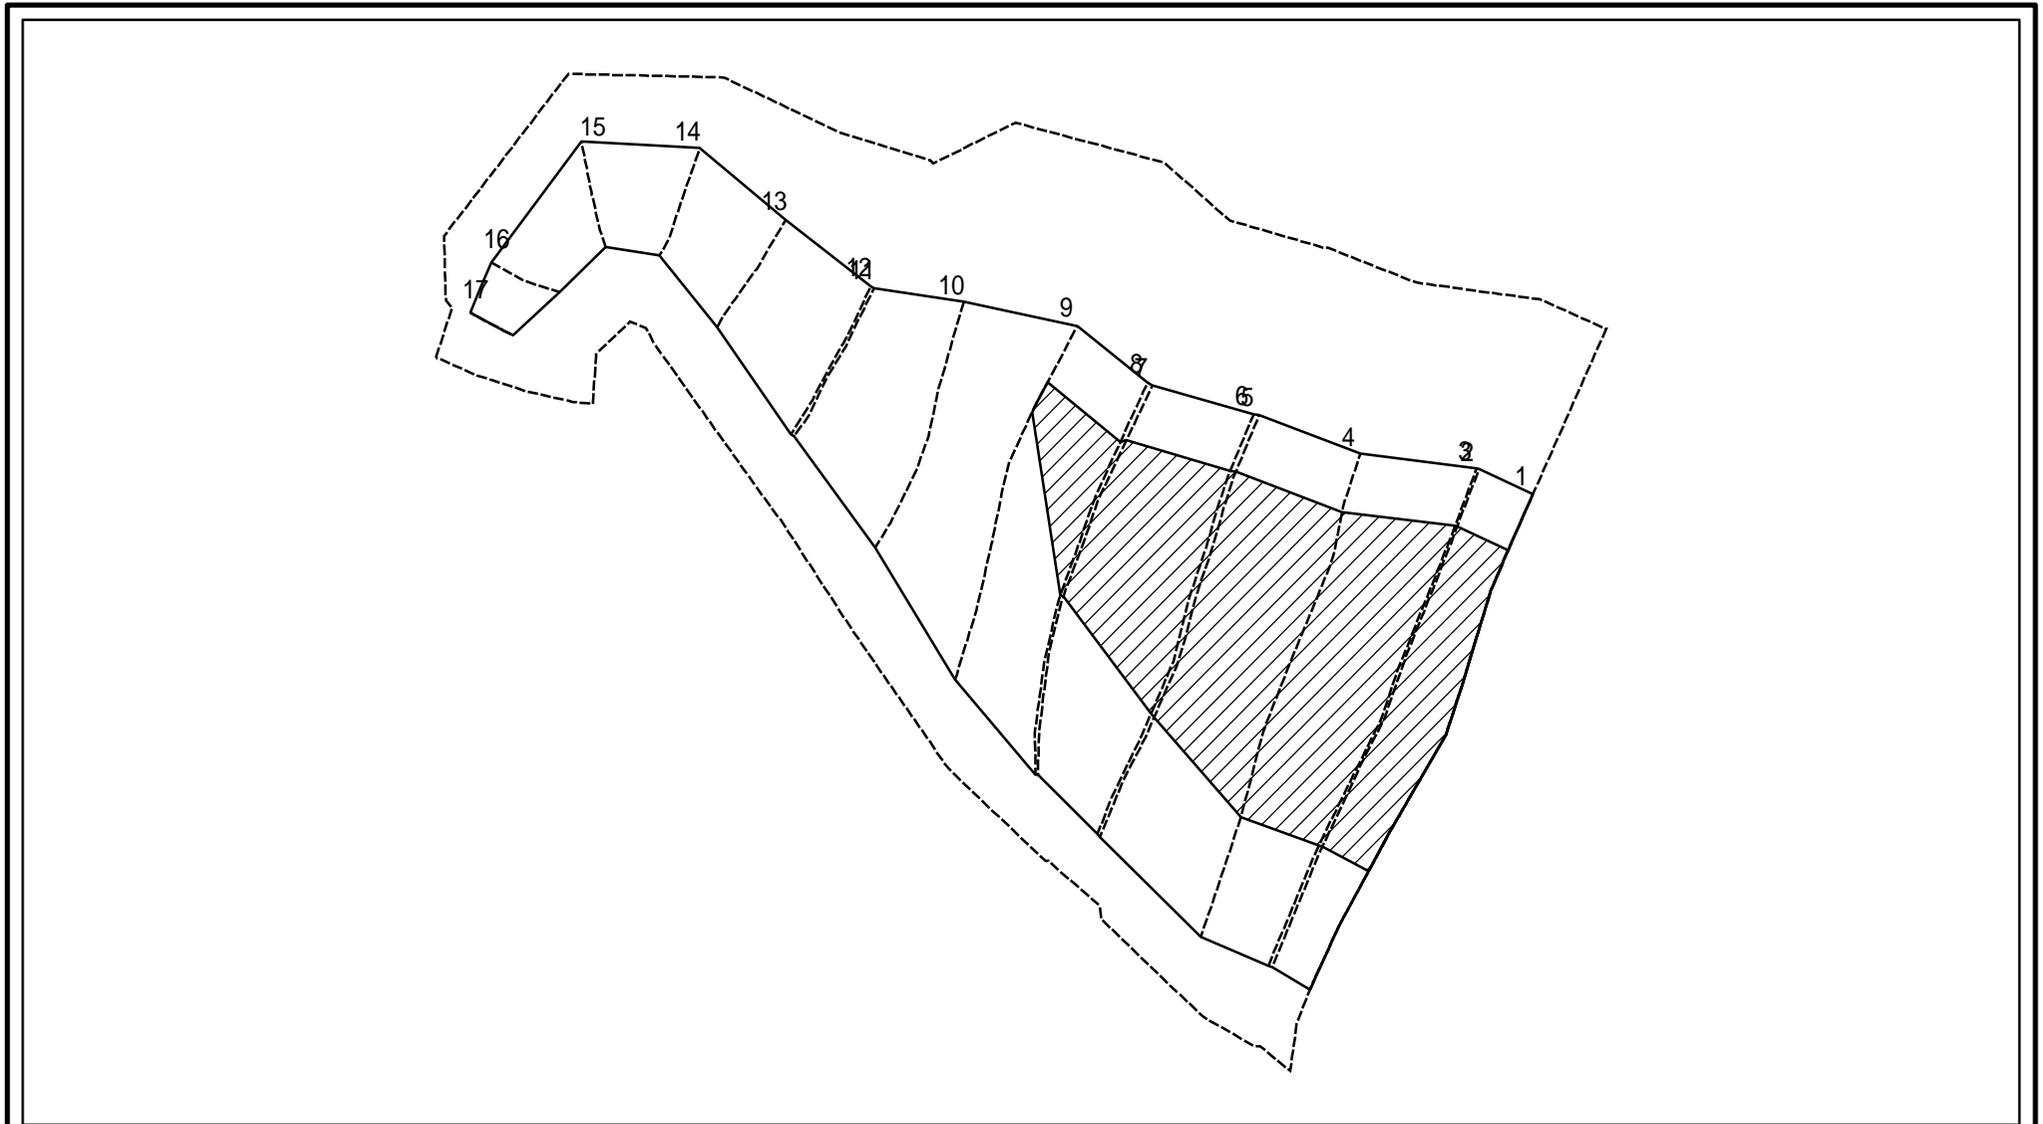
様式 - 2 - 3 (急)
 土砂災害特別警戒区域の区域区分図
 (急傾斜地の崩壊に伴う土石等の堆積により
 建築物の地上部に作用すると想定される力)

図中の数字は横断測線番号を示す

土砂災害防止法施行令第二條の基準に該当する区域	
土砂災害防止法施行令第三條の基準に該当する区域	
それ以外の区域

N
縮尺
1:1,500
