□優先度評価 適用事例1

住宅地を通過する道路沿いの用水路の場合

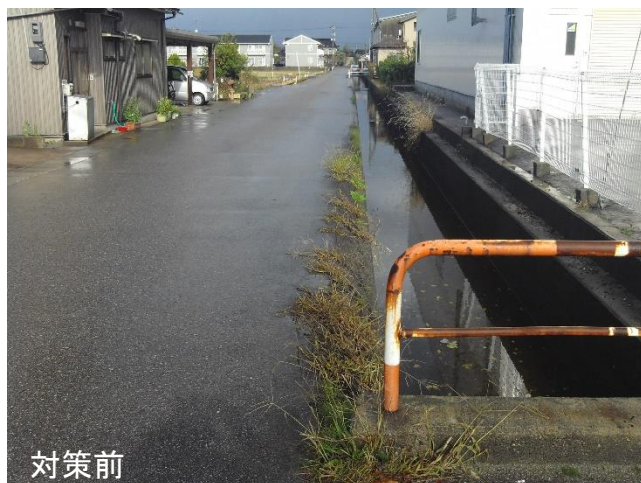
対策前

評価分類	番号	評価項目	高 ← リスク → 低			評価
			3	2	1	
転落リスク	(1)	水路底と隣接する路面等との高さ	高い (目安: 2.0m以上)	高い (目安: 1.0m以上)	低い (目安: 1.0m未満)	2
	(2)	水路幅	—	広い (目安: 1.0m以上)	狭い (目安: 1.0m未満)	2
	(3)	水の流れ	—	速い (目安: 1.0m/s以上)	ゆるやか (目安: 1.0m/s未満)	1
	評価点(合計)		(1)(2)(3)の点数の合計			5
	転落リスク評価		A評価:7点、B評価4点～6点、C評価3点			(B)
評価分類	番号	評価項目	高 ← リスク → 低			評価
			3	2	1	
周辺環境	(4)	水路沿いの視認性、足もと状況	視認性が悪い。または、足もとが極めて狭く凹凸も大きい。	視認性に乏しい。または、足もとが狭く、凹凸もある。	視認性、足もとの安全性に問題はない。	2
	(5)	高齢者・児童等が歩行・自転車走行する頻度	高い	普通	低い	3
	(6)	住宅地や周辺施設等の考慮	考慮の必要性大	考慮の必要性あり	考慮なし	3
	評価点(合計)		(4)(5)(6)の点数の合計			8
	周辺環境評価		A評価:7点以上、B評価:4～6点、C評価3点以下			(A)
優先度評価		優先度評価判定表により評価を行う。			(A)	
特記事項 (現地の事情で考慮した点など)		・路肩に白線がないため、水路境界の視認性に乏しい。特に冬期間の積雪により、更に視認性は悪化すると思われる。

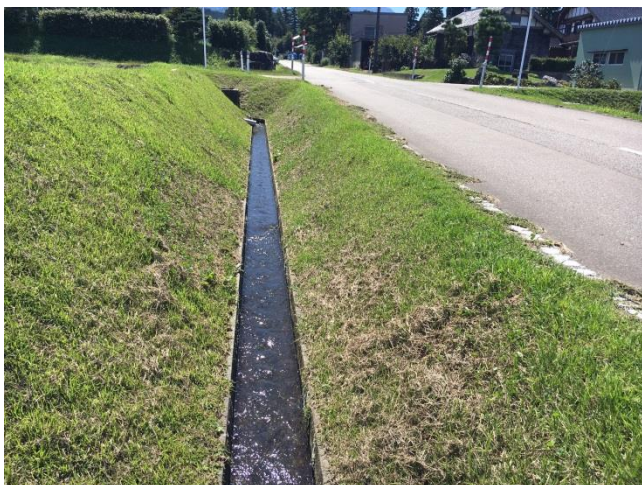
評価分類	番号	評価項目	高 ← リスク → 低			評価	
			3	2	1		
転落リスク	(1)	水路底と隣接する路面等との高さ	高い (目安:2.0m以上)	高い (目安:1.0m以上)	低い (目安:1.0m未満)	2	
	(2)	水路幅	—	広い (目安:1.0m以上)	狭い (目安:1.0m未満)	1	
	(3)	水の流れ	—	速い (目安:1.0m/s以上)	ゆるやか (目安:1.0m/s未満)	2	
	評価点(合計)		(1)(2)(3)の点数の合計				5
	転落リスク評価		A評価:7点、B評価4点～6点、C評価3点				B
評価分類	番号	評価項目	高 ← リスク → 低			評価	
			3	2	1		
周辺環境	(4)	水路沿いの視認性、足もとと状況	視認性が悪い。または、足もとが極めて狭く凹凸も大きい。	視認性に乏しい。または、足もとが狭く、凹凸もある。	視認性、足もとの安全性に問題はない。	2	
	(5)	高齢者・児童等が歩行・自転車走行する頻度	高い	普通	低い	2	
	(6)	住宅地や周辺施設等の考慮	考慮の必要性大	考慮の必要性あり	考慮なし	2	
	評価点(合計)		(4)(5)(6)の点数の合計				6
	周辺環境評価		A評価:7点以上、B評価:4～6点、C評価3点以下				B
優先度評価		優先度評価判定表により評価を行う。				B	
特記事項 (現地の事情で考慮した点など)		・街灯照明がなく、夜間は視認性に乏しい。特に冬期間の積雪により、更に視認性は悪化すると思われる。

道路と水路の間に法面がある場合

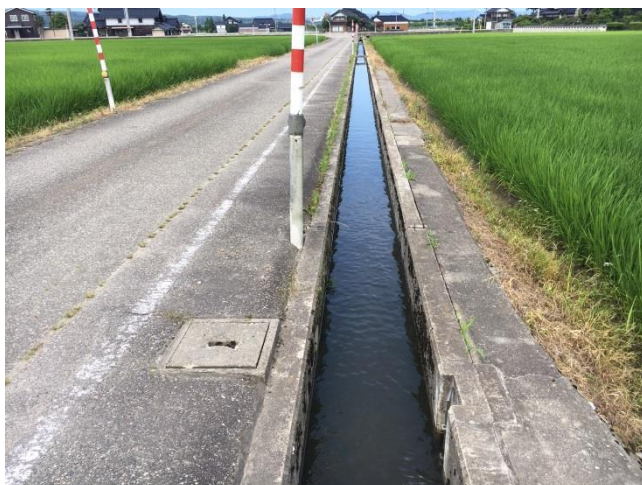
評価分類	番号	評価項目	高 ← リスク → 低			評価
			3	2	1	
転落リスク	(1)	水路底と隣接する路面等との高さ	高い (目安:2.0m以上)	高い (目安:1.0m以上)	低い (目安:1.0m未満)	1
	(2)	水路幅	—	広い (目安:1.0m以上)	狭い (目安:1.0m未満)	1
	(3)	水の流れ	—	速い (目安:1.0m/s以上)	ゆるやか (目安:1.0m/s未満)	2
	評価点(合計)		(1)(2)(3)の点数の合計			4
	転落リスク評価		A評価:7点、B評価4点～6点、C評価3点			<b>B</b>
評価分類	番号	評価項目	高 ← リスク → 低			評価
			3	2	1	
周辺環境	(4)	水路沿いの視認性、足もとと状況	視認性が悪い。 または、足もとが極めて狭く凹凸も大きい。	視認性に乏しい。 または、足もとが狭く、凹凸もある。	視認性、足もとの安全性に問題は無い。	1
	(5)	高齢者・児童等が歩行・自転車走行する頻度	高い	普通	低い	1
	(6)	住宅地や周辺施設等の考慮	考慮の必要性大	考慮の必要性あり	考慮なし	1
	評価点(合計)		(4)(5)(6)の点数の合計			3
	周辺環境評価		A評価:7点以上、B評価:4～6点、C評価3点以下			<b>C</b>
優先度評価		優先度評価判定表により評価を行う。			<b>C</b>	
特記事項 (現地事情で考慮した点など)		・街灯照明はないが、路肩に白線と視線誘導標があるため、水路沿いの視認性は特に問題がないと思われる。

道路と水路上部が同じ高さの場合
