侵入防止柵の 一斉見回り点検運動

侵入防止柵の一斉点検 チェックリスト (イノシシ用)

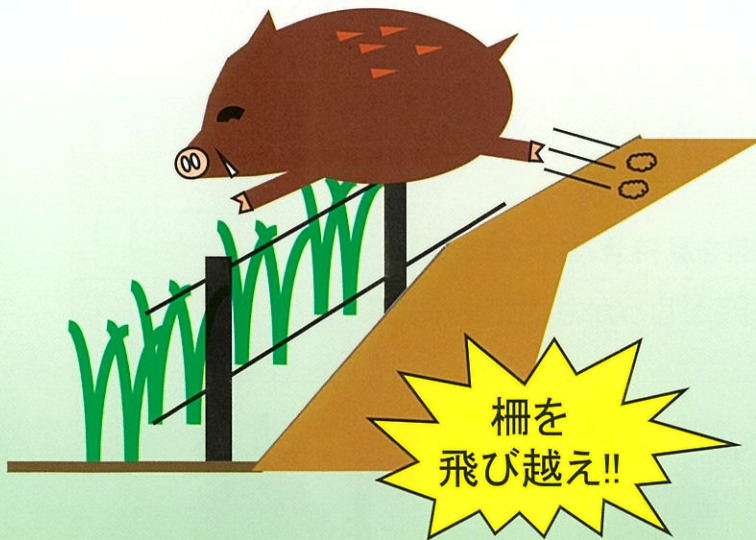
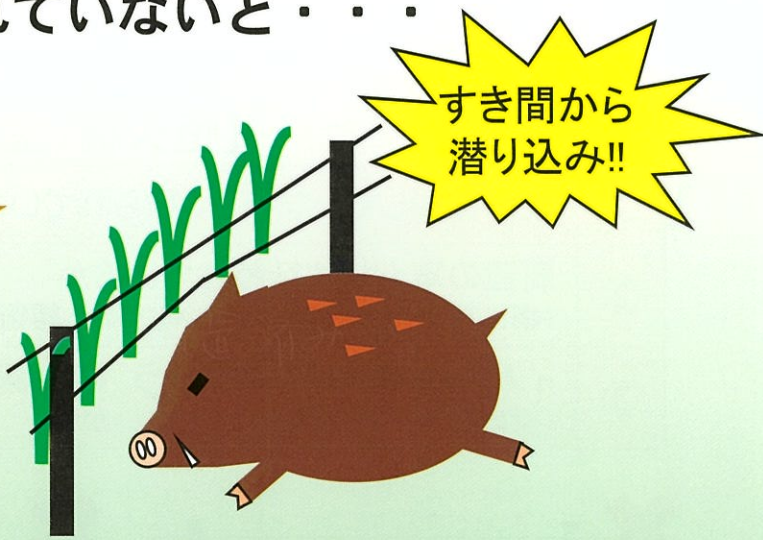
柵が適切に設置・維持管理されていないと・・・
