# 国営・附帯県営「氷見地区」の 農業用水路の復旧状況について

# 応急復旧等の対応状況

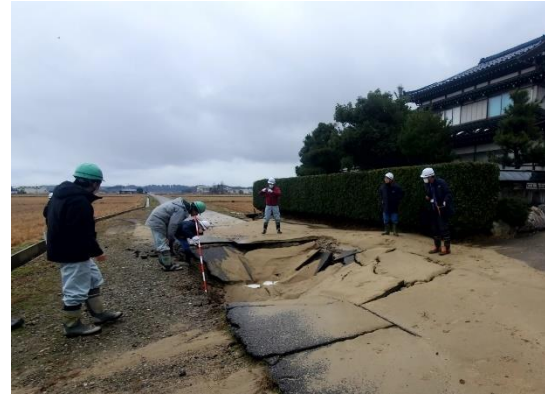
氷見市飯久保地内

被災状況

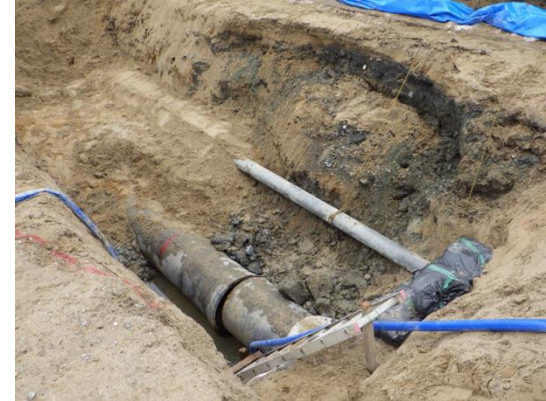
管の離脱

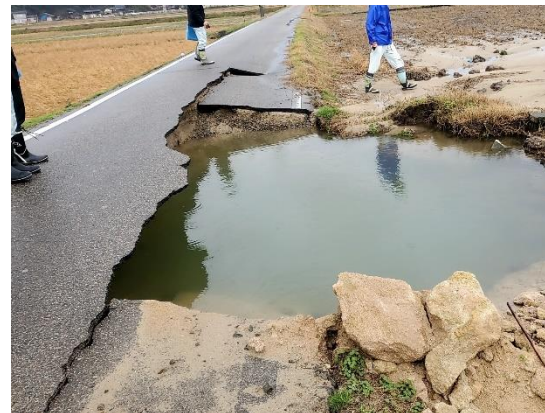
氷見市神代地内

被災状況
