## 日本海沿岸に残る舟小屋の構法・立地・ 使い方に関する研究

香川大学工学部 釜床美也子

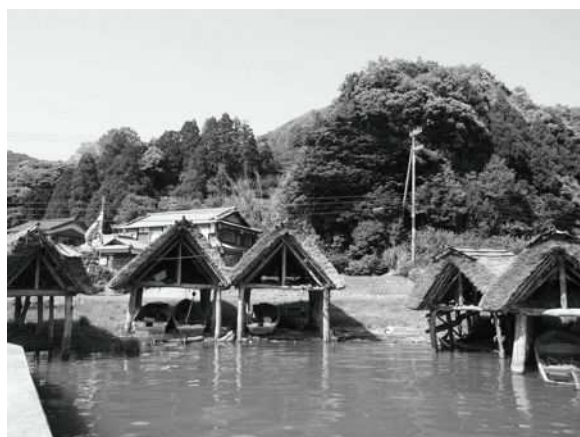
写真 2 北庄の 5 棟の舟小屋

格納されたのは、漁のための舟ではなく、農耕用の舟である。北庄と伊良積は、水田や耕地が少なかったため、湖の対岸や水月湖畔などに水田や梅畑を持ち、その往来に舟を使用していた。2 集落は明治以降三方湖では漁業権を持たない。もとは各農家が舟小屋を所有しており、家に近い湖畔に建てるものと、北庄のように 1 カ所の共有地にすべての舟小屋を集約して建てるものとがあった（写真 2）。昭和 50 年代に湖の護岸整備が行われて湖岸に農道が開通したため、農作業のための往来は車を使用するようになったことで舟を使う用途をほぼ終えることになった。

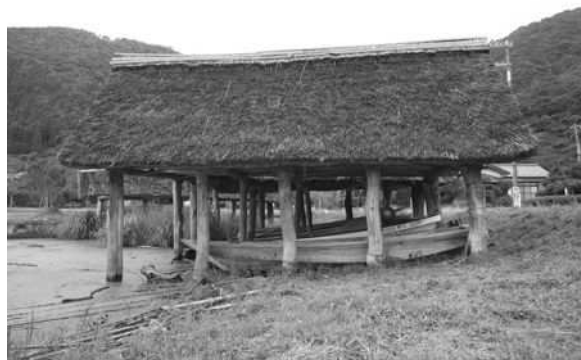
写真 3 立面

建物の規模は舟の数によって決まり、1 艘曳きと 2 艘曳きの 2 通りの大きさがある（北庄に 2 艘曳きが 2 棟現存し、他の 5 棟は 1 艘曳き）。梁間は 1 艘が 1 間、2 艘が 10 尺程度であった。桁行方向はいずれも 3 間半程度でほぼ同じであった。桁行方向の柱の数は、いずれも 5 本とだけ決まっていて（写真 3）、柱間の正確なモジュールは見出す事ができなかった。柱径は 4 寸～1 尺と様々で、そのうち 1 尺ほどを地中に打ち込む。柱の長さは 6 尺～7 尺 5 寸まで様々であった。架構は棟持柱を持つ叉首構造で（写真 4）、ホゾ加工も

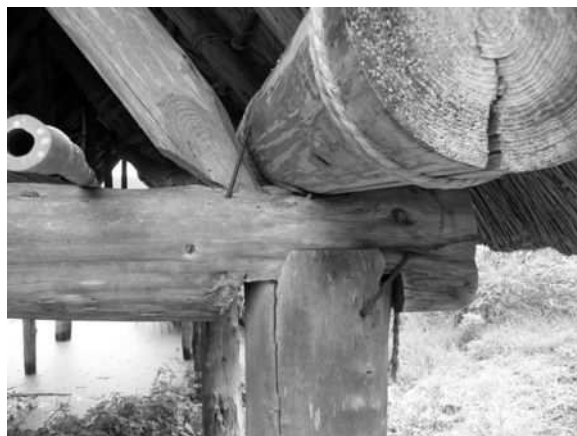
写真 5 結合部

ほとんど行わずにかすがいだけで固定されている（写真 5）。柱にはクリ、それ以外の小屋組にはスギが使われていた。これらの軸組部分の加工や施工はすべて所有者が自ら行う。まず小屋の規模を 1 艘曳きか 2 艘曳きかによ

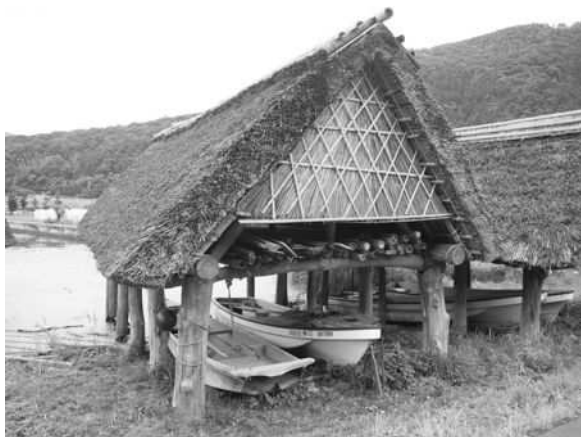
写真6 破風飾り

って決定し、定型の大きさに掘立柱をたて、梁桁を渡す。材料はすべて里山から調達する。小屋組の架構までは所有者が行い、その後茅葺き職人に屋根葺きを依頼する。屋根の茅葺きは主屋の葺き方と同じで、屋根のみが職人技術と言える。簡易な附属小屋でありながら、藁を主体とした耐久性の低いものではなく、集落の茅場で収集したススキを使用していたのは特筆すべきと言える。小屋組の中は竹や網などの収納空間になるため、妻部分には防風と装飾を目的とした妻飾りをつける（写真6）。現在の茅葺き屋根は、昭和50年から県の観光開発事業として修繕や葺き替えが行われてきたもので、元はトタンだったものを茅葺きに復原した小屋もある。各舟小屋の所有

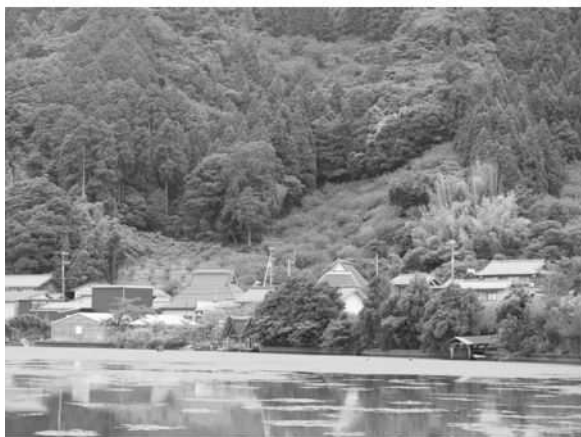
写真7 伊良積の茅葺きの主屋と舟小屋

者は集落住民のままで、維持管理のみを町が行う仕組みとなっている。2 集落にも茅場は既になく、茅の確保も困難になっており、元は茅葺きであった北庄・伊良積の主屋もすべてトタンで覆われている（写真7）。

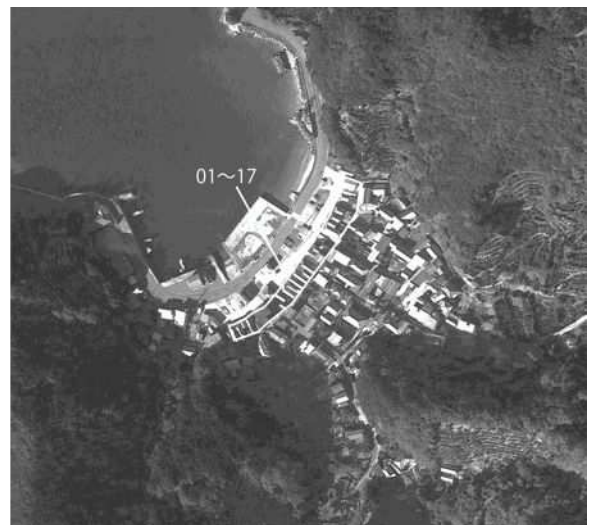
写真8 大佐田のフナグラの配置

大佐田では舟小屋のことをフナグラ（舟倉）と呼び、17棟が現存している（写真8）。格納されるのは、主に農耕用の藻を引く舟であったが、現在はその役割を終えてミカン倉庫や納屋として利用されている。付近は漁業の盛んな集落も多いが、大佐田では段々畑での

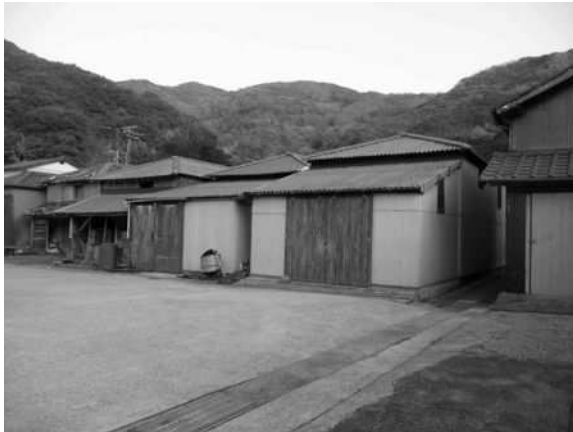
写真 9 海岸沿いに列状に集約して建てる

ミカンなどの農業も盛んであるため、ヒジキ漁などの小規模な生産に留まってきた。フナグラは海岸沿いに列場に集約して建てられ、背後の住宅や畑の防風の役割も兼ねて配置されている（写真 9）。肥料にする藻はフナグラの前の砂浜で干されていたが、護岸工事によりその原型は失われている。

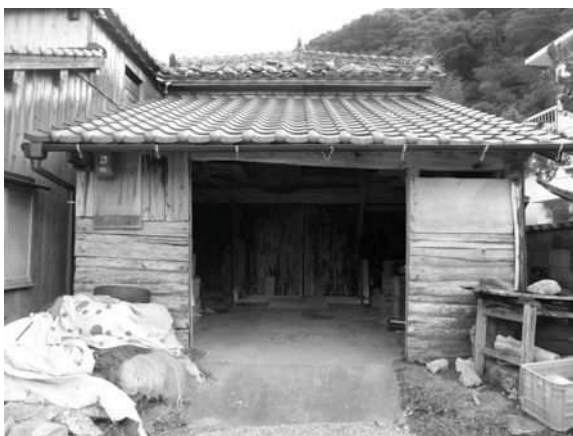
写真 10 正面

フナグラは寄せ棟瓦葺きの建物で、規模は、間口 2 間×奥行き 5～7 間程である。上屋の軒高は 9 尺 5 寸程度で、上屋のみ中 2 階建てになっているものが多く、跳ね上げ式の梯子がついている。中 2 階は作業場として使われていた。正面の下屋部分（写真 10）は当初はなかったと言われている。壁は真壁の土壁や大壁の板壁である。すべて大工による普請であ

る点が原初的な若狭町の舟小屋と異なるが、強風地域であるためフナグラの腰板部分は付近で採れる平積みの練り壁となっており、それは住民自身の手でつくられていた。また、海岸に面する瓦の上には石を並べて重しとした。

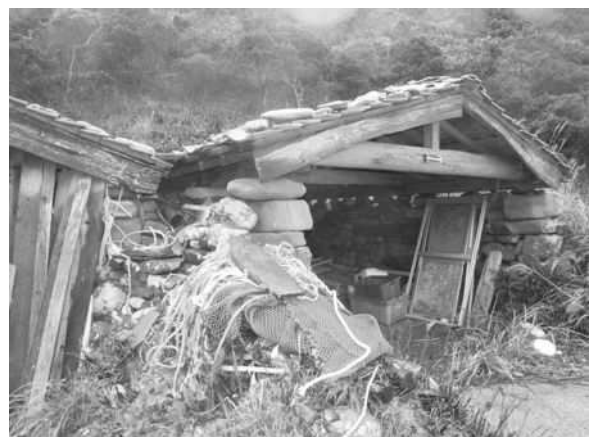
写真 12 正面

対馬の舟小屋はフナゴヤ、フナヤ（舟屋）と呼ばれる。対馬は肥料となる藻を貯蔵するモゴヤが海岸沿いに多数つくられた地域で、そのモゴヤがフナヤを兼ねることが多かったためか、フナヤの数はもともと少ない（写真 11、12）。対馬でフナヤが現存するのは青海

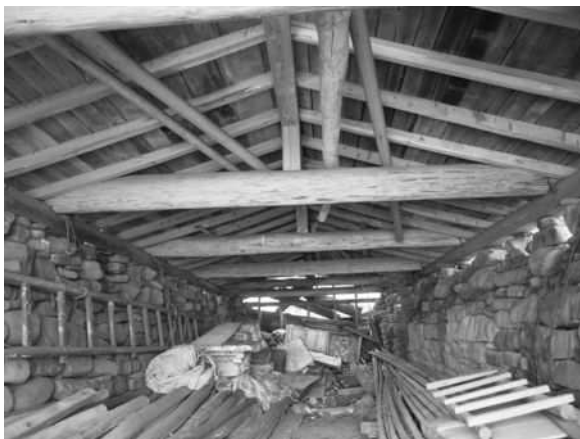
写真 13 内部

のみで、2 棟確認することができた。青海には 4 棟のモゴヤも残っており、フナヤは浜辺に形成され、モゴヤはその内側に配置される。フナヤとモゴヤはともに断面形状は同じで、壁を野面積みとして和小屋の小屋組をかける（写真 13）。現在は棧瓦葺きであるが、元は石積みの壁から叉首をかけ、掘立の棟持柱で支える小屋組で、青海の海岸で採れた粘板岩を葺き石とした石屋根だったことが分かった。

梁間は 11 尺程度、軒高は 5 尺 7 寸程度で、桁行はフナヤが 6 間半で（モゴヤは梁間長さはフナヤと同じだが、桁行が 4 間程度と短い）、奥行きが深い。これらの壁の石積みや、屋根石の採石・施工も住民自らが行っていた。現在はモゴヤ、フナヤ、ともに物置となっている。
