# IV 安全・安心な暮らしづくり

## 1 治水対策の推進

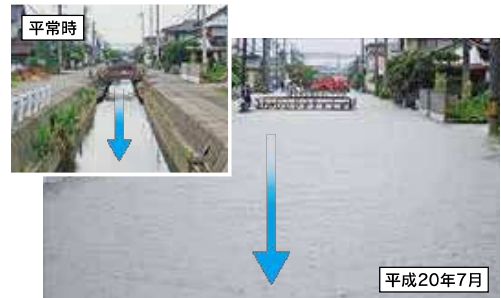
坪野川（富山市婦中町速星地区）

坪野川は、富山市婦中町の市街地を流れ、神通川支川の宮島川に合流する延長約2.3kmの一級河川です。坪野川沿川では、住宅や商業施設等の開発が進んでおり、局地的な集中豪雨により、平成16年7月、平成20年7月に浸水被害が発生しました。

このため、ボトルネックとなっていたJR高山本線横断部を含む宮島川合流点から200m区間の整備に平成25年に着手し、令和4年に完成しました。引き続きその上流の河道の拡幅を進めており、浸水被害の早期解消を図ることとしています。

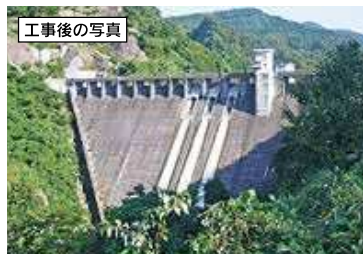
#### 熊野川ダム（富山市）

熊野川沿川地域を洪水被害から守るため、未利用となっていた水道容量を洪水調節容量等に振り替えるダムの再開発を行いました。（平成25年完成）

3門あるダムの放流口を2.9m下方に付け替えることにより、洪水調節機能が向上しました。

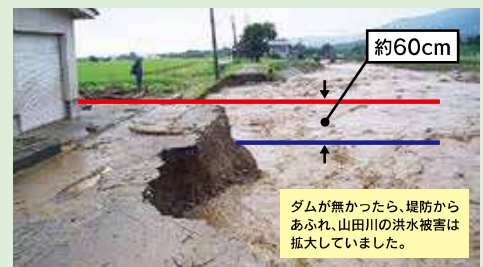
洪水時の城端ダム

平成20年7月28日に南砺市で集中豪雨が発生しました。この時、小矢部川水系山田川の城端ダムでは時間雨量112mmを記録しましたが、ダム地点において160m<sup>3</sup>/sを調節した結果、下流の南砺市是安地点において水位を約60cm下げた効果がありました。

- : ダムが無かった場合の推定水位
- : 洪水時の水位（堤防天端より20cm下方）

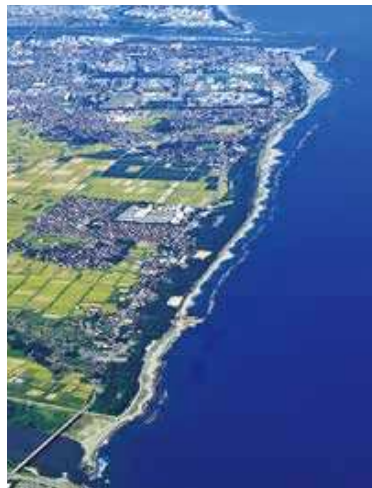
海岸侵食対策事業を進めている富山海岸（富山市）

波浪による被害から県土を保全し、県民の生命、財産を守るため、富山海岸や宮崎海岸などでは面的防護方式により護岸、離岸堤、人工リーフなどの海岸保全施設の整備を進めています。

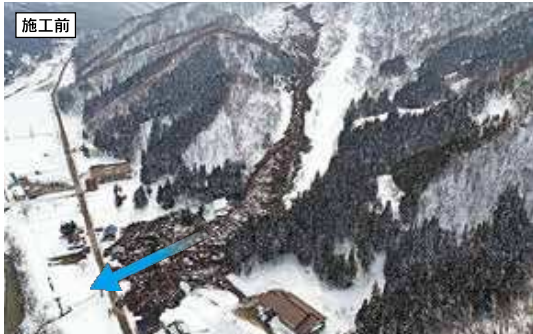
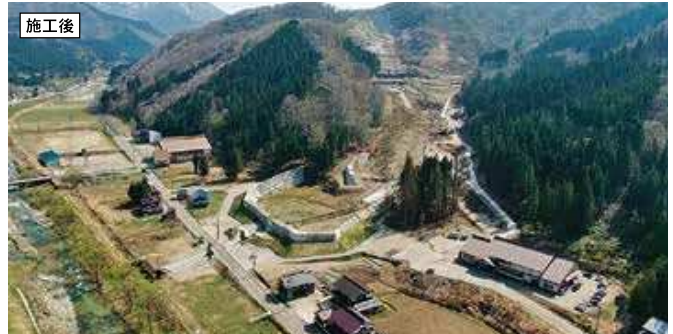
#### ■南砺市利賀村上百瀬地内における土砂災害

南砺市利賀村上百瀬において、平成29年1月、斜面崩壊を伴う土砂流出が発生し、家屋の全半壊や県道の通行止めなどの被害が発生しました。

緊急災害対策としてブロック堰堤を施工しました。また、この斜面は、県が平成19年3月に土砂災害警戒区域に指定し、南砺市がハザードマップを作成し、住民に周知を図ってきた場所です。こうしたこともあり地域にお住いの方々の災害に対する危機意識が高く、速やかな避難など適切に対応されたため人的被害が発生しませんでした。

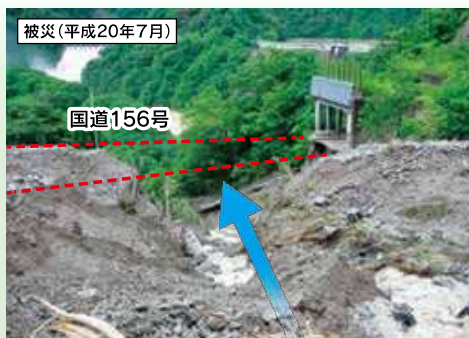
被災（平成20年7月）  
国道156号  
そやまだしたに  
南砺市 祖山出谷砂防堰堤の整備（平成20年～26年）

平成20年7月豪雨による土石流で国道156号が流出し、地域の物流、観光に多大な影響（約41日間通行止）を与えたことから、国道の山側に新たな砂防堰堤を整備し、平成26年12月に完成しました。

平成29年8月の豪雨により再び土石流が発生しましたが、堰堤により捕捉され、国道上の円滑な交通は確保されました。

その後、除石を行い、土石流を捕捉する容量を確保しました。

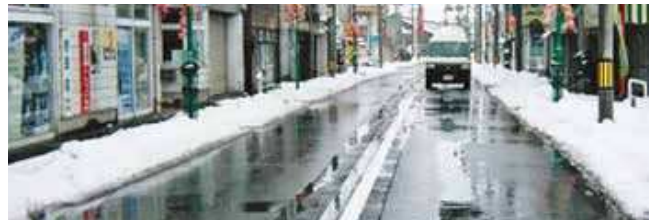
冬期交通の確保のため、道路幅の狭い区間への堆雪帯\*の設置や人家が連たんしているため堆雪スペースが確保できない区間等における消雪施設の整備、また古くなった消雪施設の更新を行うとともに、国、県、市町村が連携し、県下全域の道路の除排雪を進めています。

消雪施設の整備

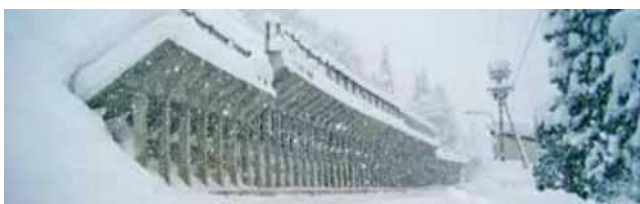
雪崩対策施設

短期的・局地的な大雪が発生した場合など、雪崩等により集落の孤立が懸念されることから、道路の安全な通行を確保するため、雪崩対策施設\*などの整備を進めています。

\*雪崩対策施設：  
道路を雪崩からまもるために、道路脇の斜面に設けられた設備です。
