みどりの森再生事業 箇所別実施調書

No.	1	箇所名	朝日町 笹川 外 地内
-----	---	-----	-------------

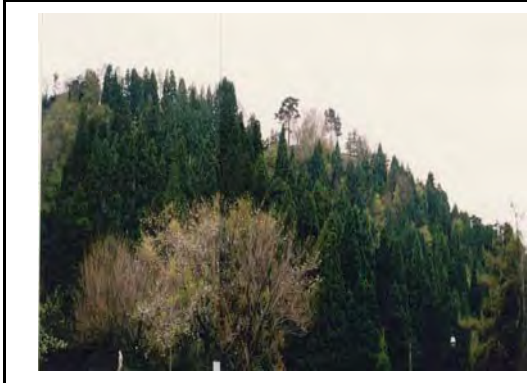
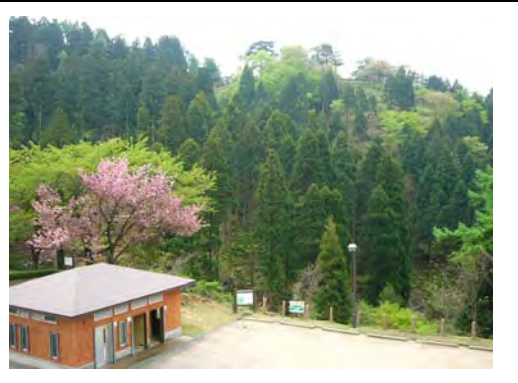
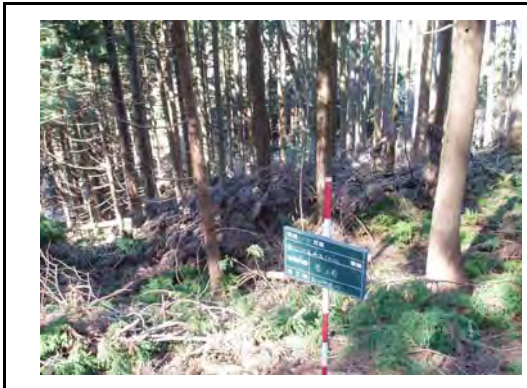
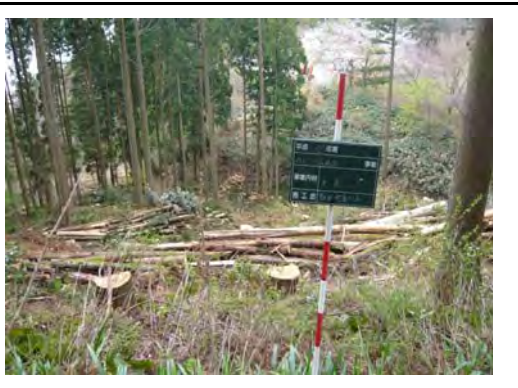
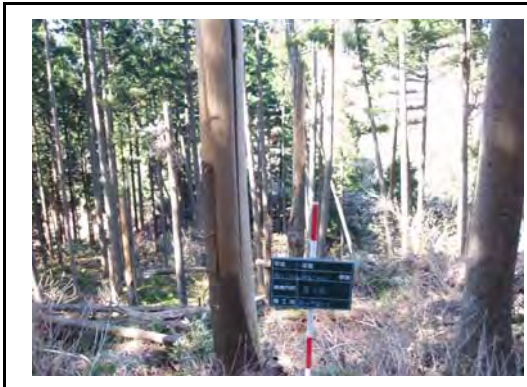
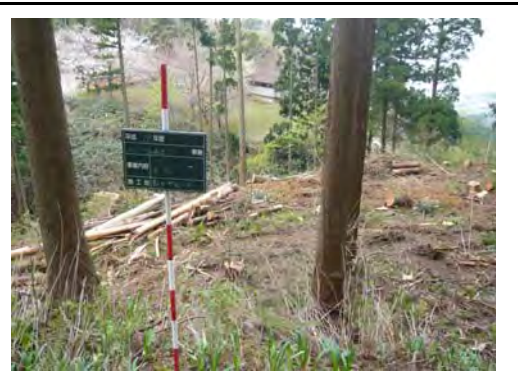
箇所名 朝日町 笹川 外 地内(笹川A)

伐採後は空間が多数できた。城山城址付近の森林で、サクラがあることから、朝日町ではサクラの植栽による整備を希望している。20年度に実施する予定である。植栽後はその後の経過の観察を行う。

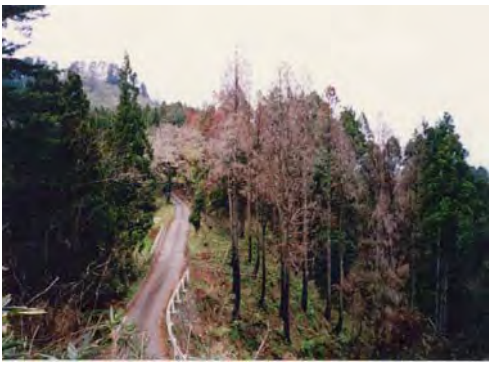
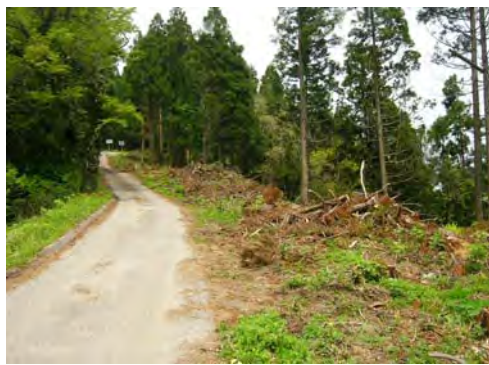
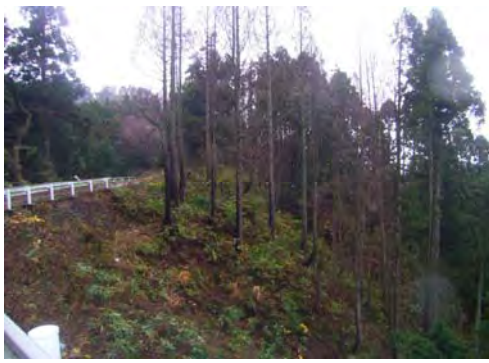
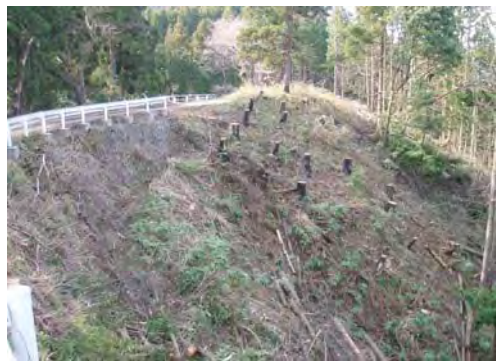
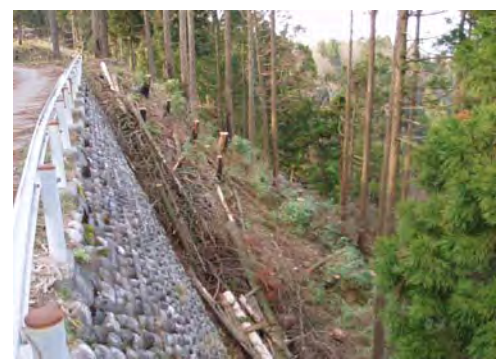
箇所名 朝日町 笹川 外 地内(笹川B)

山火事被害箇所であるため下層植生も被害にあっているため広葉樹や草本類が侵入・繁茂するには年月がかかると考えられる。今後の状況を見ながら、地元の意向も踏まえて広葉樹の導入を検討する。

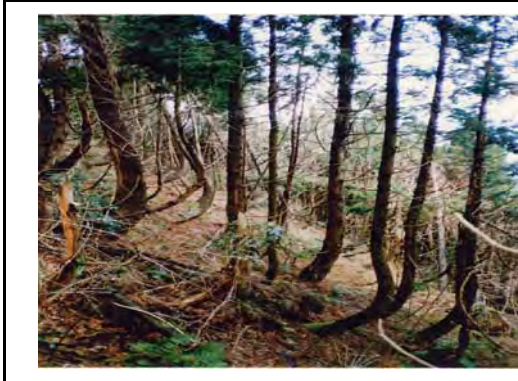
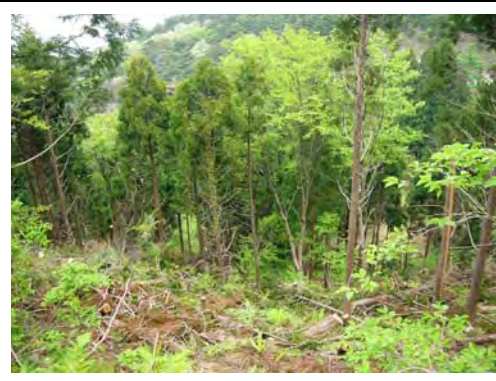
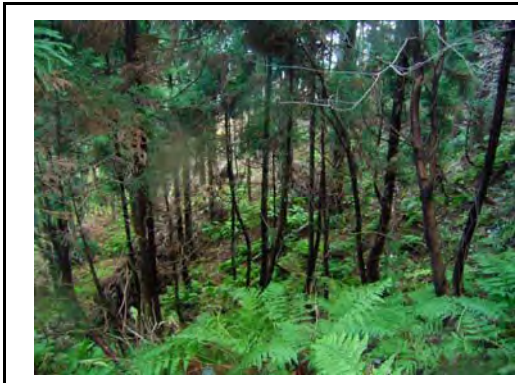
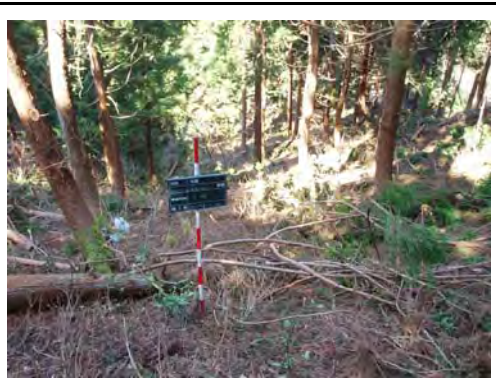
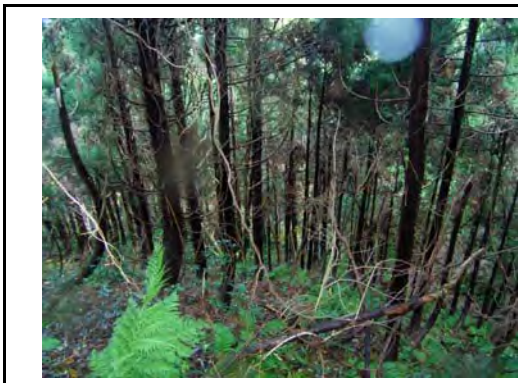
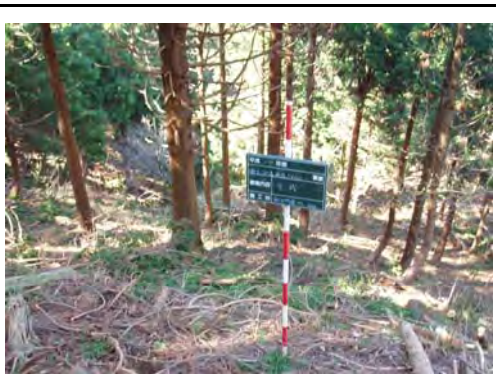
箇所名 朝日町 笹川 外 地内(笹川C)

伐採後は、過密状況が改善され、光が入るようになった。地表掻き起しを実施したので、広葉樹が侵入してくるものと考えられる。今後の状況を観察していくことが必要である。

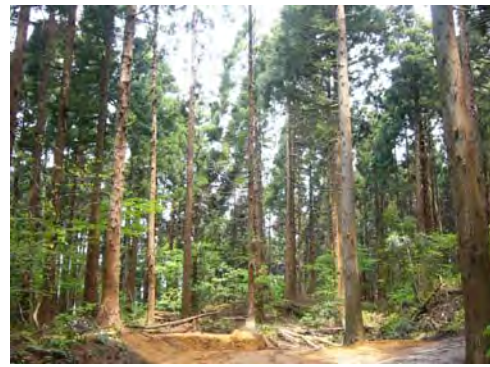
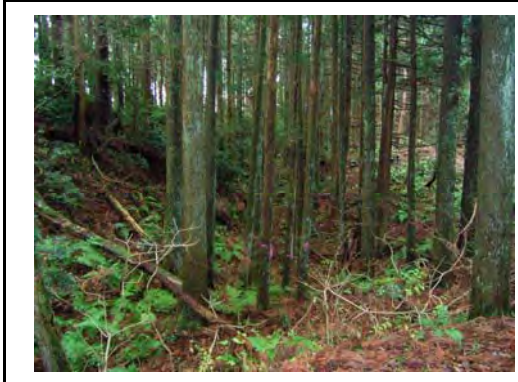
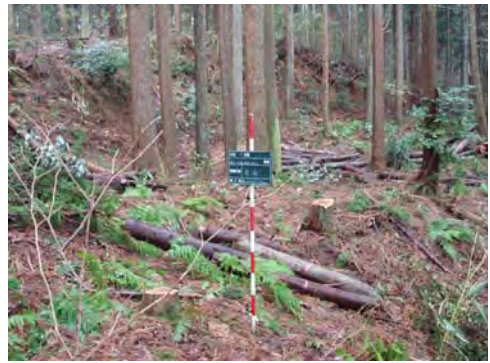
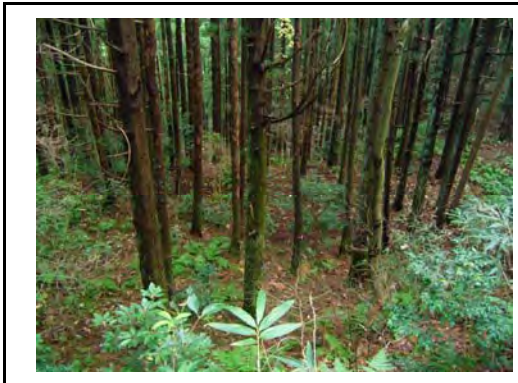
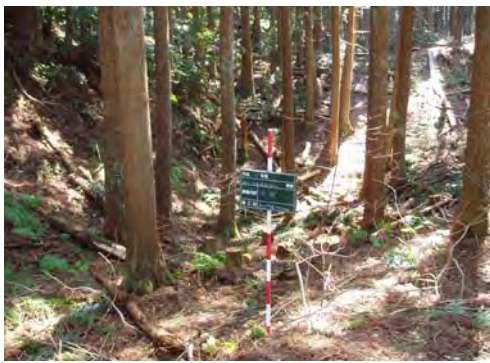
箇所名 朝日町 笹川 外 地内(笹川D)

伐採により光環境の改善になったが、伐採前は過密林分だったため、今後も伐採を行う必要があると考えられる。日光は入るようになったので、広葉樹や草本類の状況を見ながら、必要があれば広葉樹の植栽検討を行う。

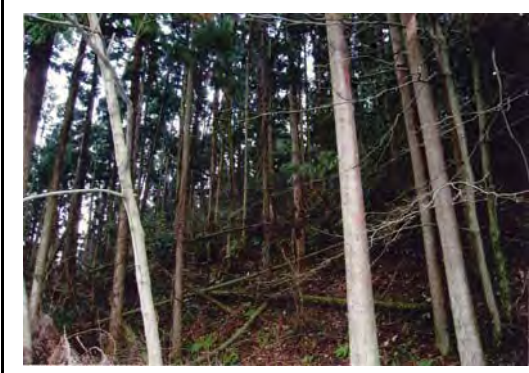
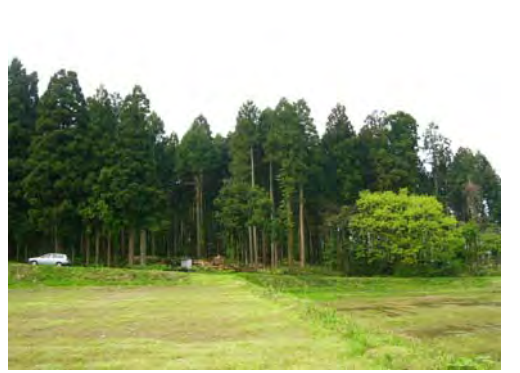
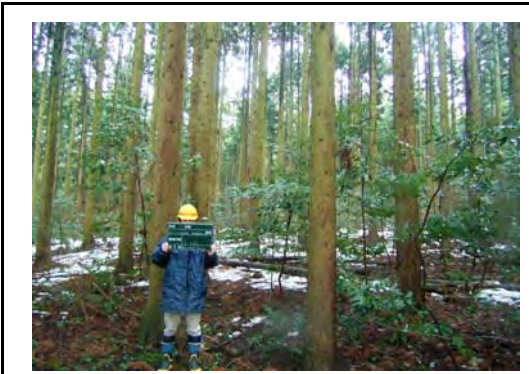
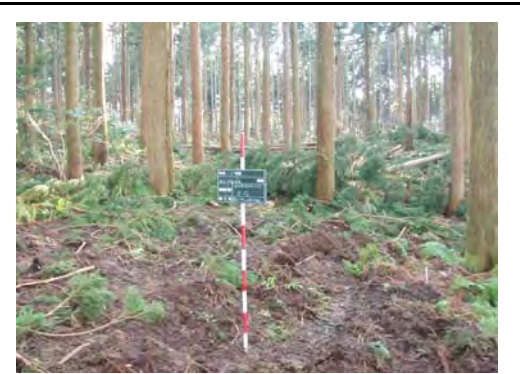
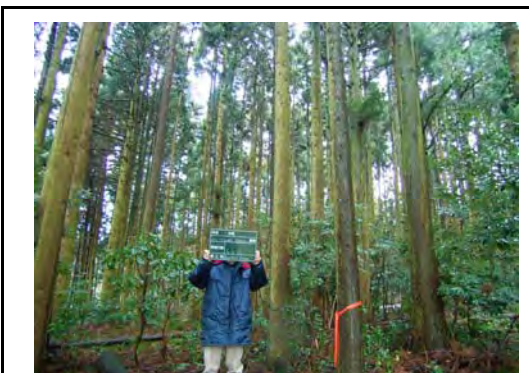
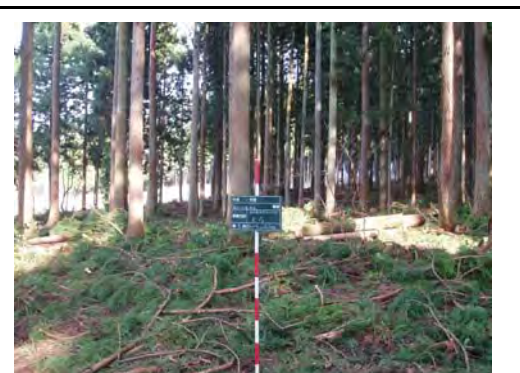
箇所名 朝日町 山崎 地内(山崎A)

伐採により、光が入るようになった。伐採に当たって作業道設置をした区域は伐採されて空間になっているので、広葉樹導入を計画する。それ以外の区域は、下層植生が見られるので、今後の状況を見ながら必要があれば広葉樹の導入について検討する。

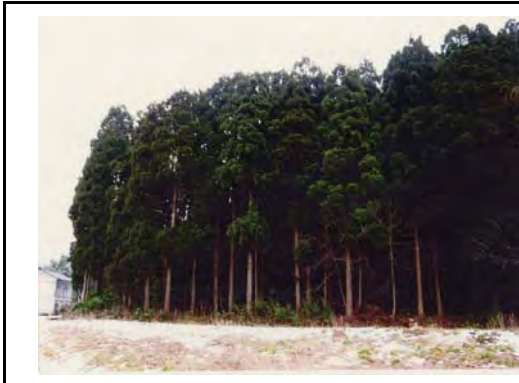
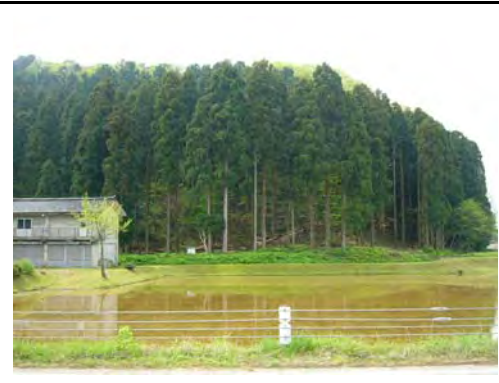
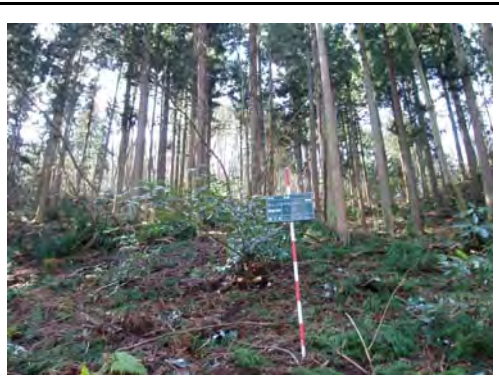
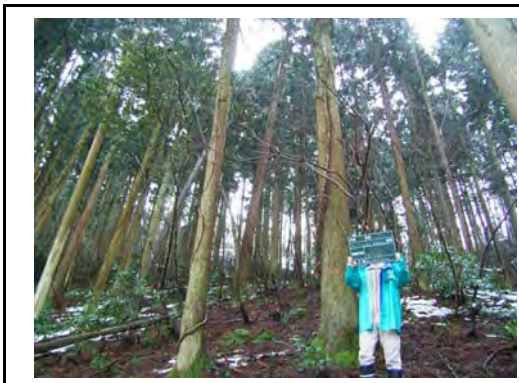
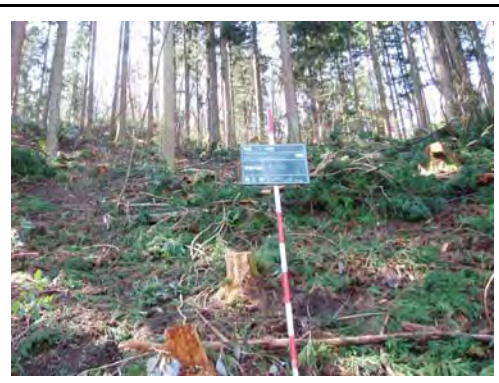
箇所名 朝日町 山崎 地内(山崎B)

広葉樹がある程度生育していたので、伐採により広葉樹の生育が促進されるものと考えられる。今後は針広混交林に進んでいくものと考えられるので、その経過を観察していく。

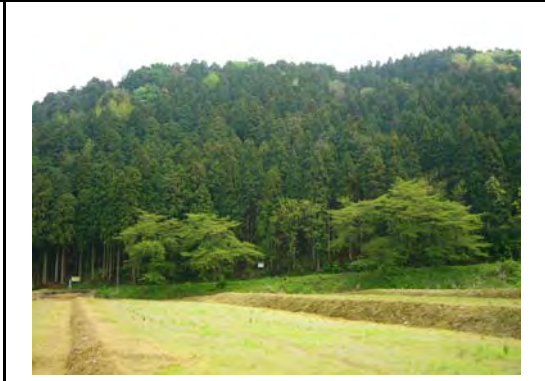
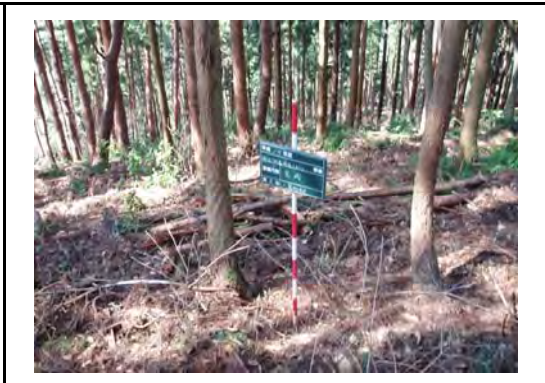
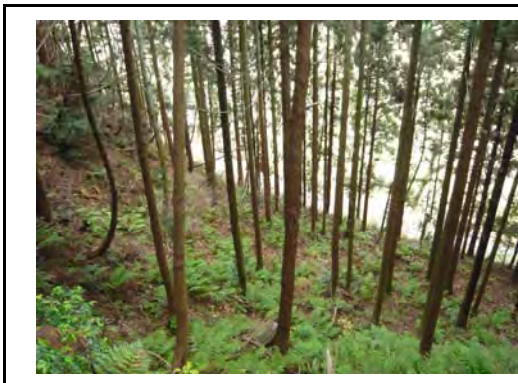
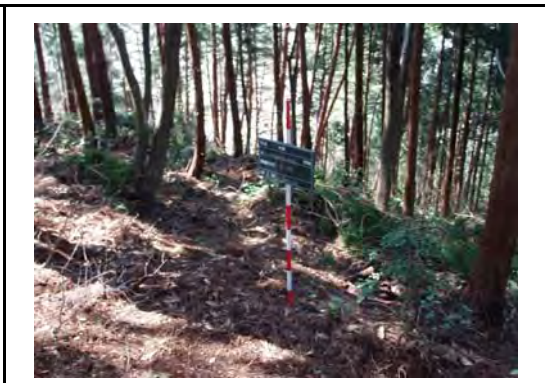
伐採により、以前より光が入るようになった。今後広葉樹や草本類が繁茂すると予想されることから、状況を観察する必要がある。

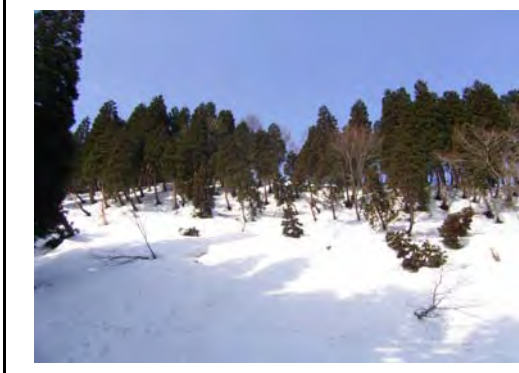
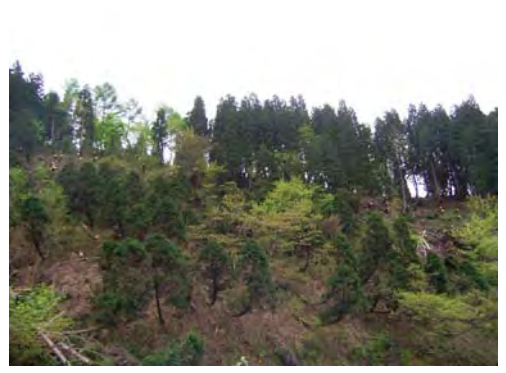
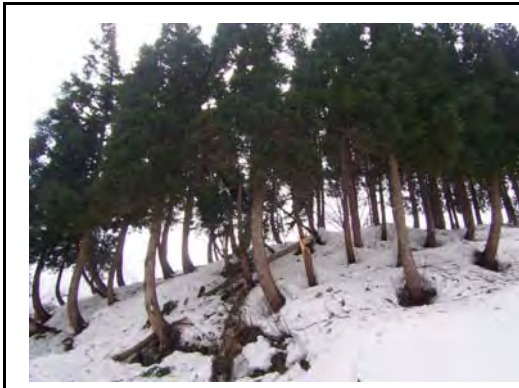
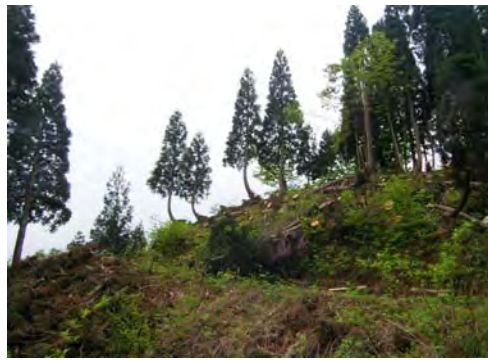
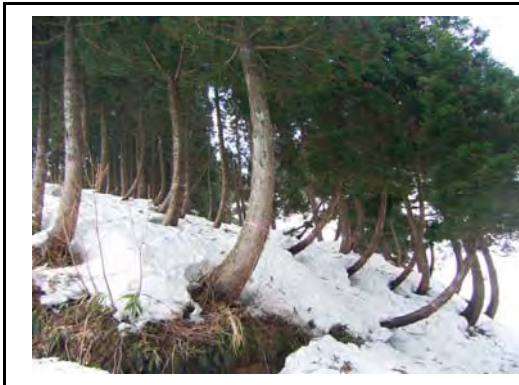
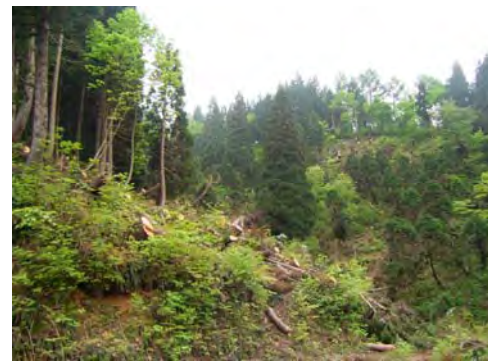
整備により、林床の光環境は大きく改善した。今後、広葉樹木本類の侵入と共に草本類の繁茂も予想されることから、注意深く経過を観察する必要がある。森林所有者は整備状況に概ね満足しているようである。

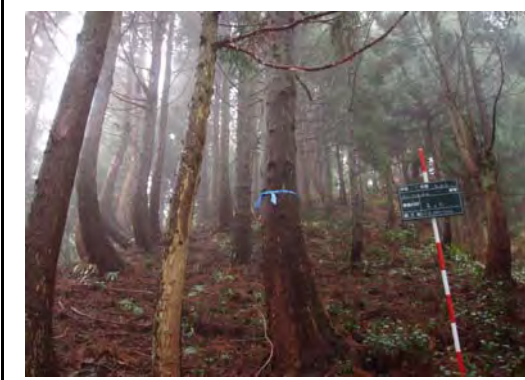
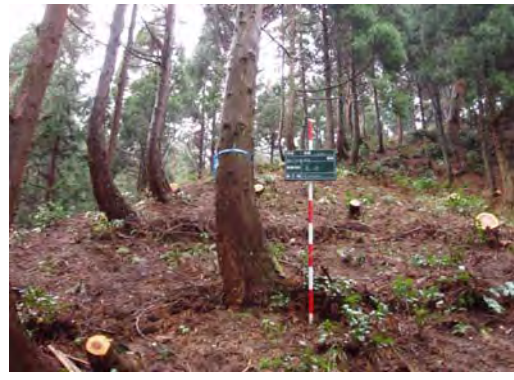
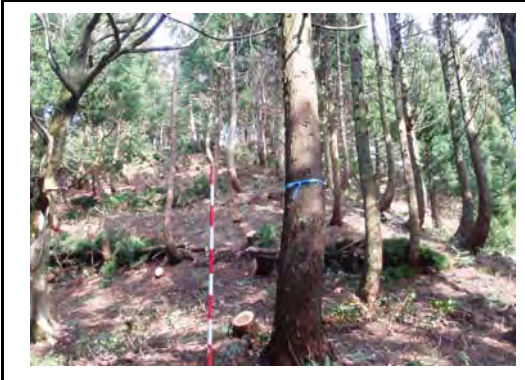
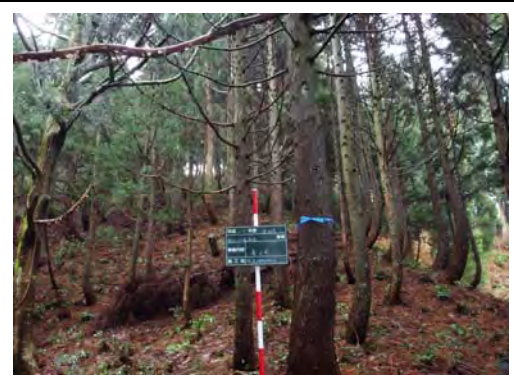
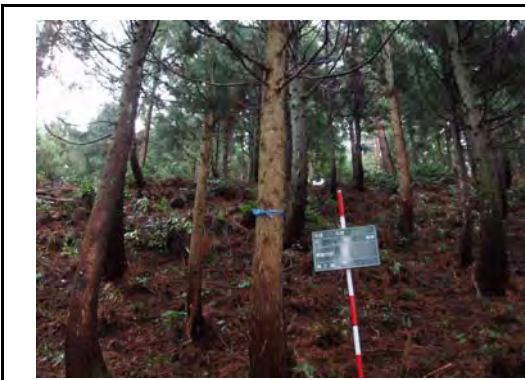
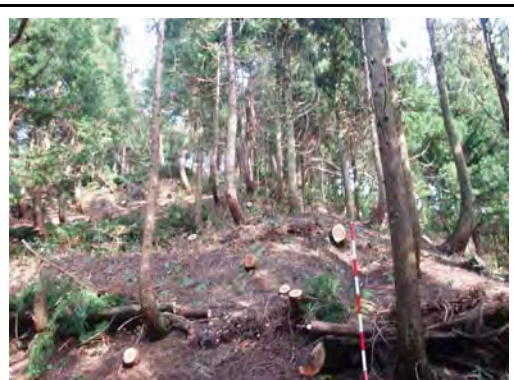
整備により、林床の光環境は大きく改善した。今後、広葉樹木本類の侵入と共に草本類の繁茂も予想されることから、注意深く経過を観察する必要がある。森林所有者は整備状況に概ね満足しているようである。

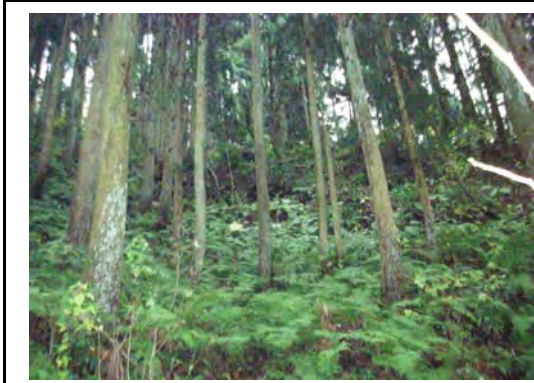
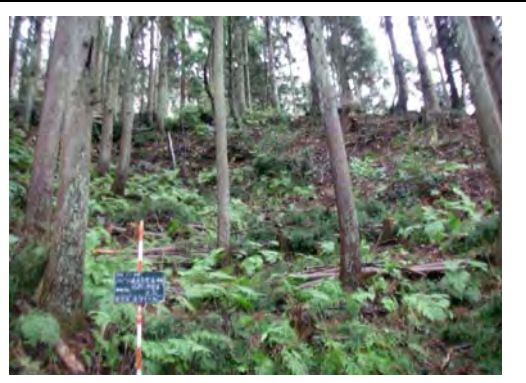
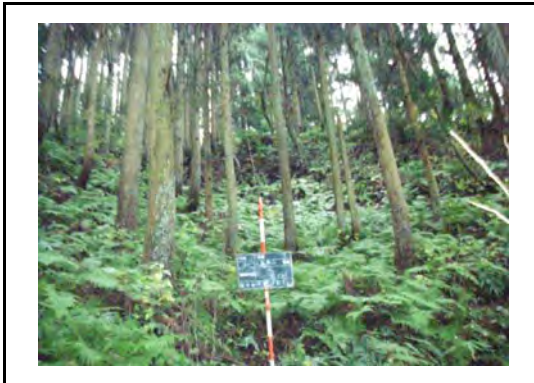
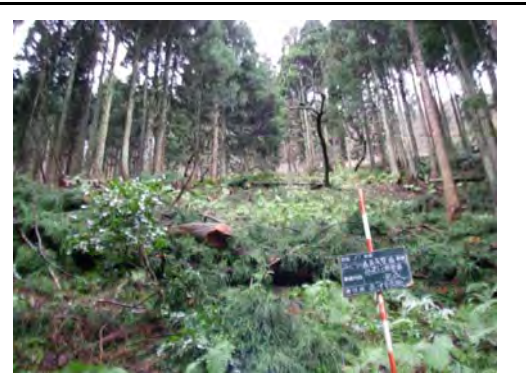
整備前林内

整備後林内

整備により、林床の光環境は大きく改善した。今後、広葉樹木本類の侵入と共に草本類の繁茂も予想されることから、注意深く経過を観察する必要がある。森林所有者は整備状況に概ね満足しているようである。

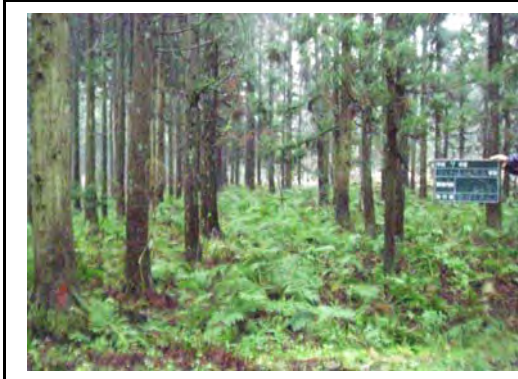
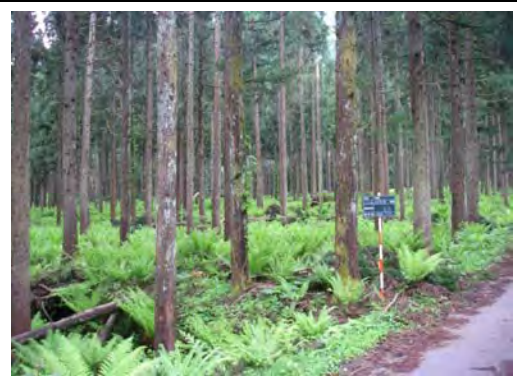
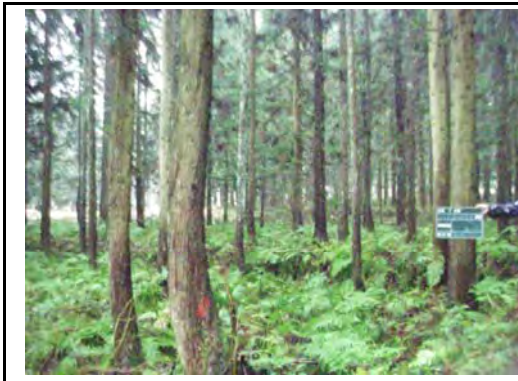
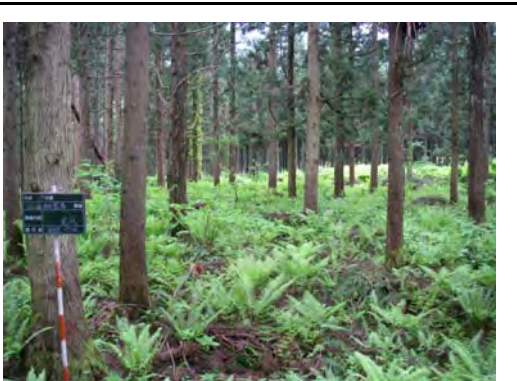
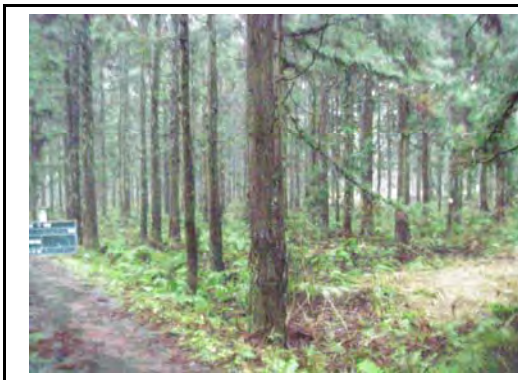
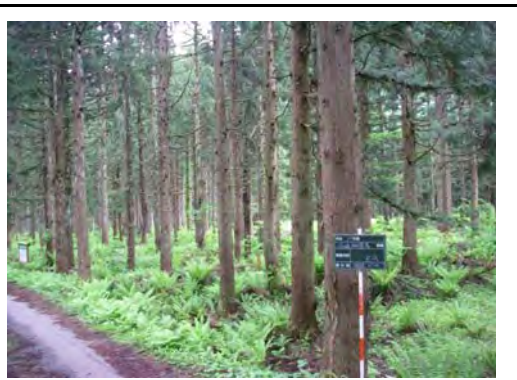
整備により、林床の光環境は大きく改善した。今後、広葉樹木本類の侵入と共に草本類の繁茂も予想されることから、注意深く経過を観察する必要がある。森林所有者は整備状況に概ね満足しているようである。

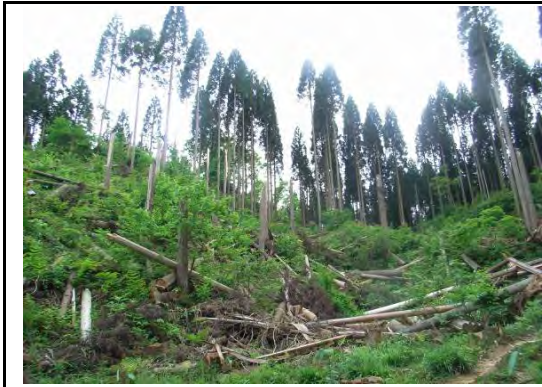
整備前全景

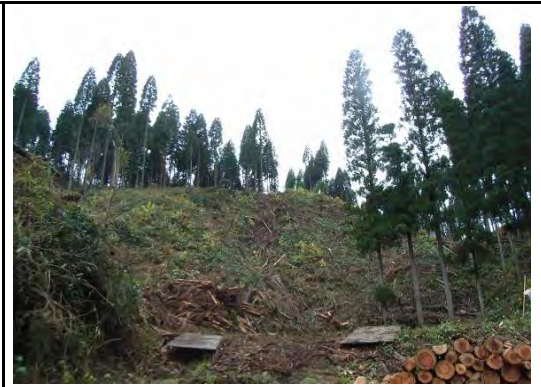
整備後全景

風雪被害林整理跡地には、高木性稚樹が認められるものの、不均一であり、広葉樹による成林が困難な箇所もある。このため、次年度以降の植栽が不可欠と考える。所有者からは、今後の広葉樹の植栽に期待する意見が多い。

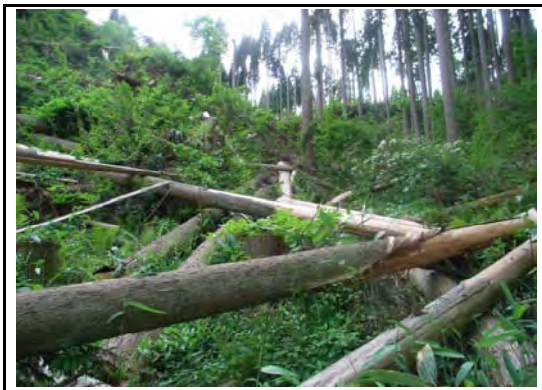
整備前林内

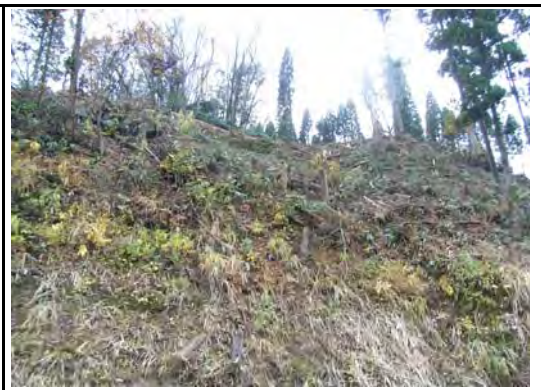
整備後林内

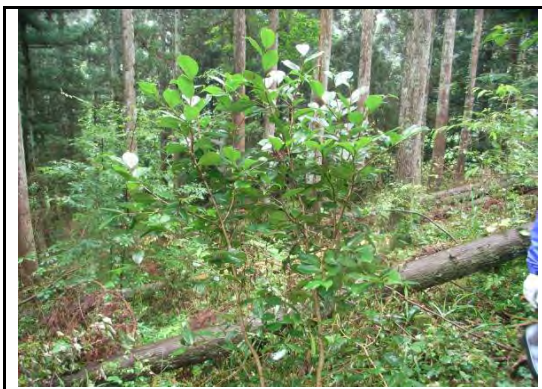
整備前林内

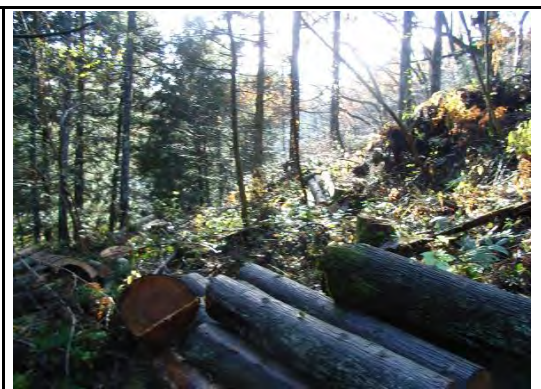
整備後林内

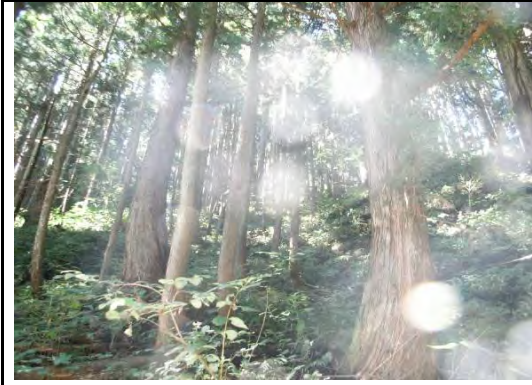
整備前全景

林床には高木性広葉樹の稚樹は無く、今回の森林整備により広葉樹の侵入が認められなければ、広葉樹の植栽等も検討しなければならない。所有者からは整備状況について、概ね満足との意見を聞いている。

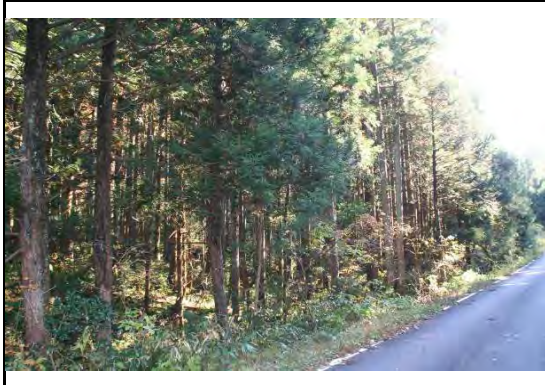
整備前全景

整備により、林床の光環境は大きく改善した。今後、広葉樹木本類の侵入と共に草本類の繁茂も予想されることから、注意深く経過を観察する必要がある。森林所有者は整備状況に概ね満足しているようである。

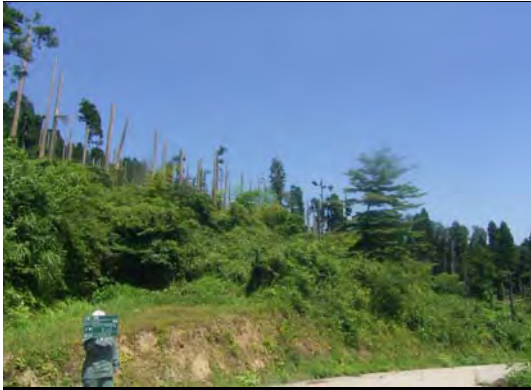
整備前全景

整備により、風倒被害木は処理され、作業道が設置された。今後、広葉樹木本類の侵入及び成長に加え、草本類の繁茂も予想されることから、注意深く経過を観察する必要がある。森林所有者は整備状況に概ね満足しているようである。

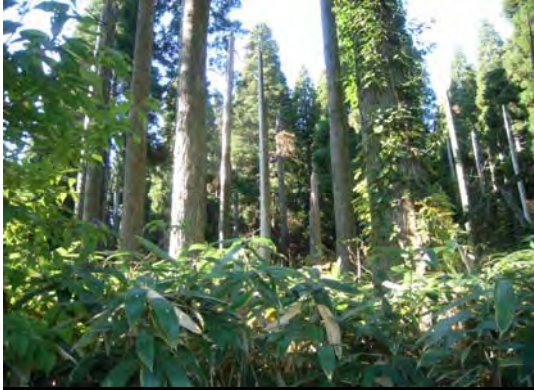
整備前全景

整備により、林床の光環境は大きく改善した。今後、広葉樹木本類の侵入と共に草本類の繁茂も予想されることから、注意深く経過を観察する必要がある。森林所有者は整備状況に概ね満足しているようである。

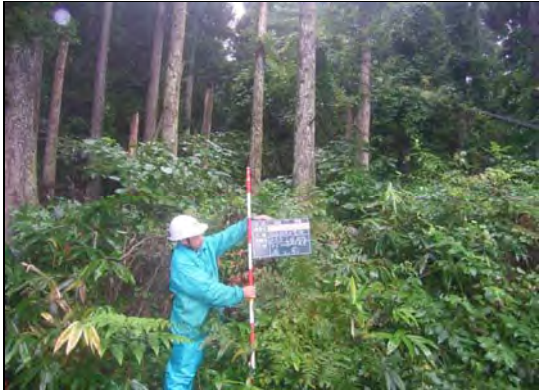
整備前全景

整備により、林床の光環境は大きく改善した。今後、広葉樹木本類の侵入と共に草本類の繁茂も予想されることから、注意深く経過を観察する必要がある。森林所有者は整備状況に概ね満足しているようである。

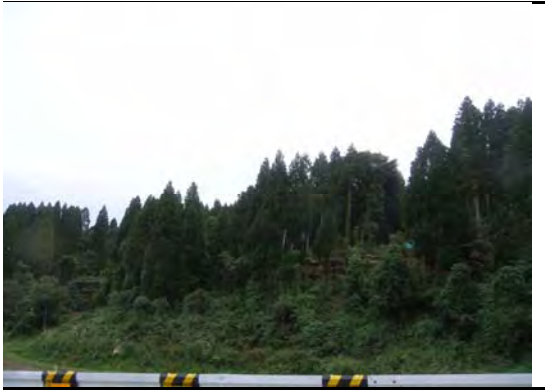
整備前全景

整備により、林床の光環境は大きく改善した。今後、広葉樹木本類の侵入と共に草本類の繁茂も予想されることから、注意深く経過を観察する必要がある。森林所有者は整備状況に概ね満足しているようである。

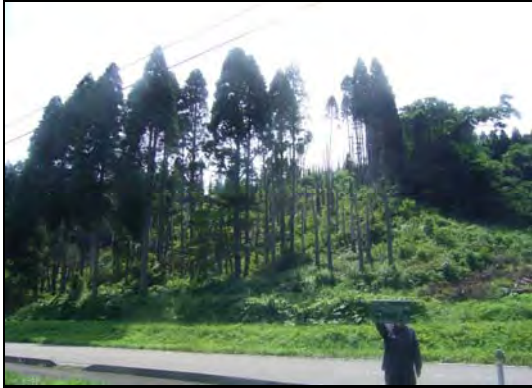
整備前全景

整備により、風倒被害木が整理され、作業道が設置された。今後、広葉樹木本類の侵入と共に草本類の繁茂も予想されることから、注意深く経過を観察する必要がある。森林所有者は整備状況に概ね満足しているようである。

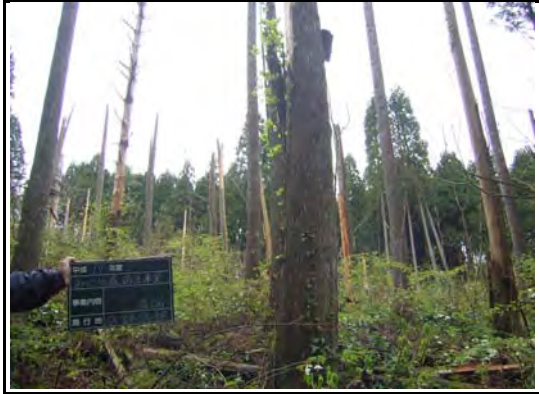
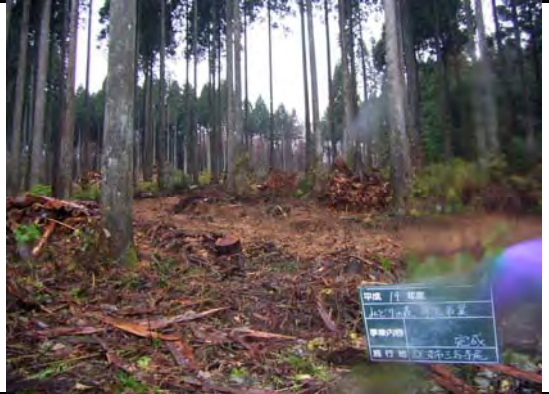
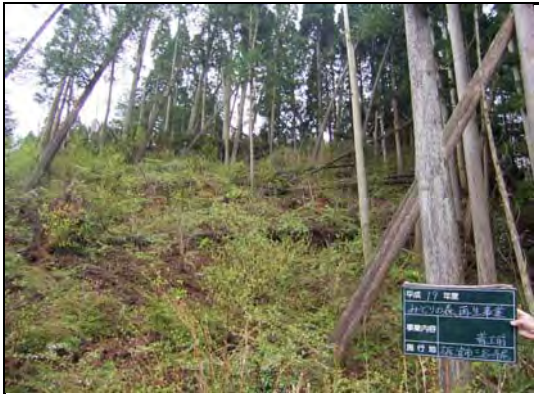
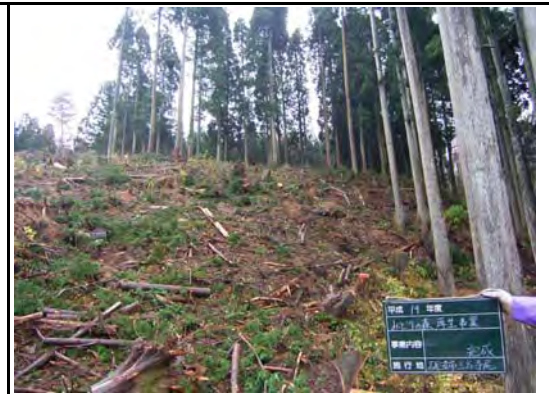
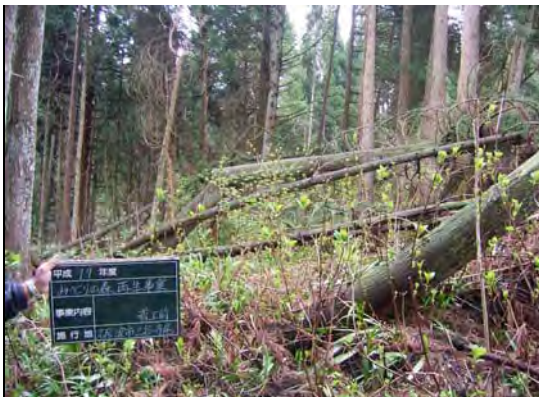
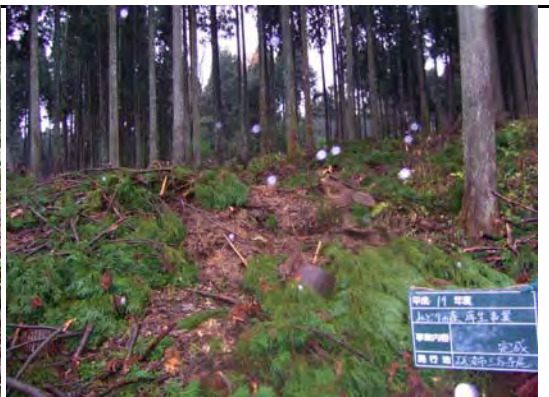
箇所名 砺波市三谷寺尾ほか地内

整備前全景

整備後全景

整備前林内

整備後林内

整備により、風雪被害林の整理ができた。これに伴い、林床の光環境が大きく改善した。今後、広葉樹の侵入を待つこととするが、整備前の林床の稚樹の数は充分とは言えないので、注意深く経過を観察する必要がある。森林所有者は整備状況に概ね満足しているようである。

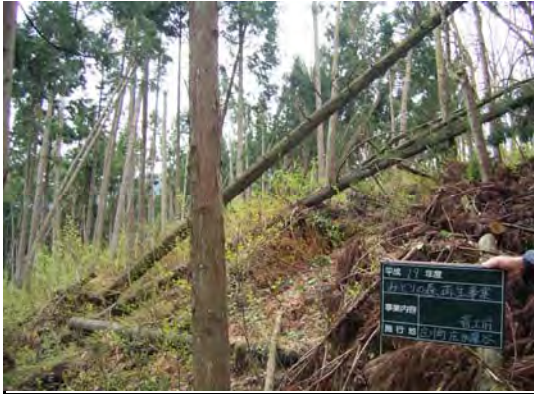
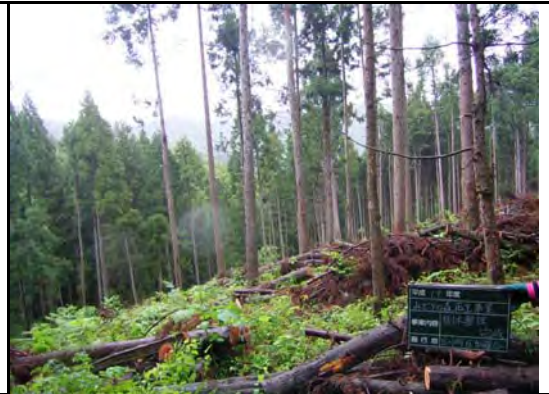
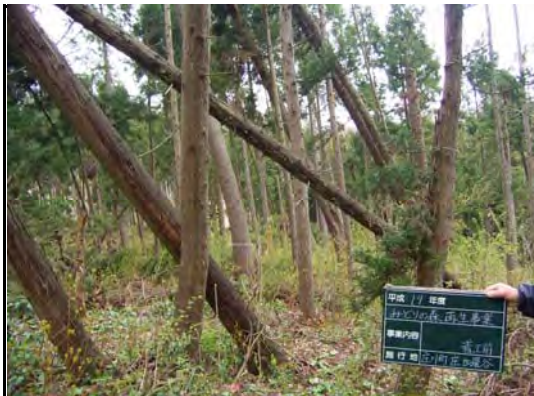
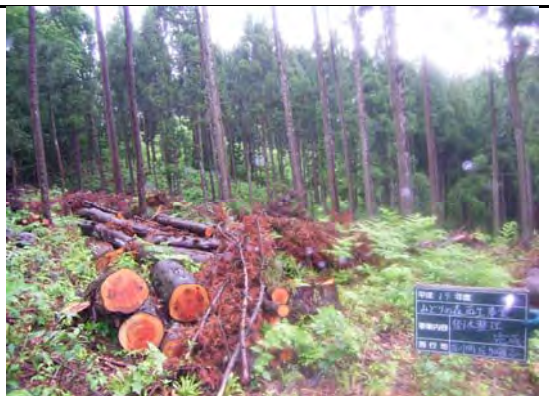
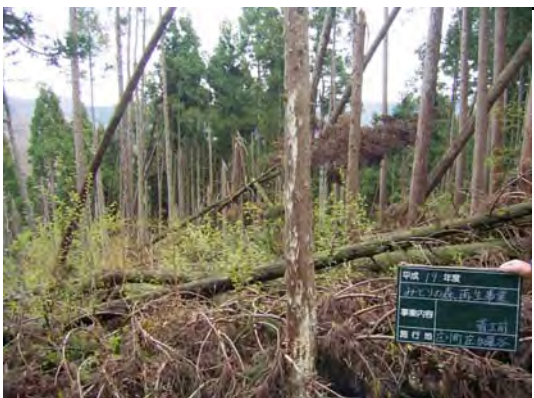
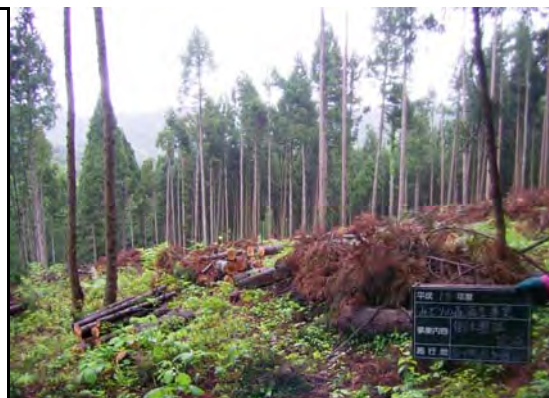
箇所名 砺波市庄川町庄加羅谷地内

整備前全景

整備後全景

整備前林内

整備後林内

整備により、風雪被害林の整理ができた。あわせて林床の光環境が大きく改善した。整備前の林床の稚樹の数は充実しており、今後、経過を観察しながら天然更新に期待する。森林所有者は整備状況に概ね満足しているようである。

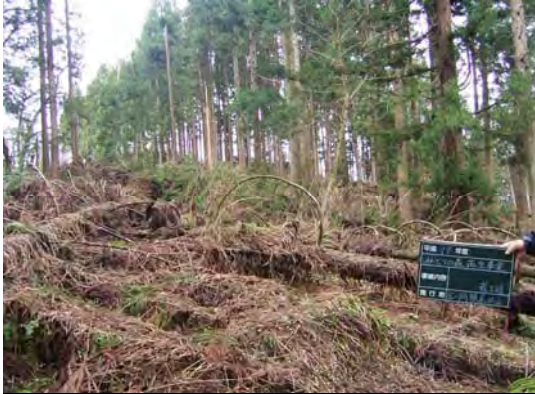
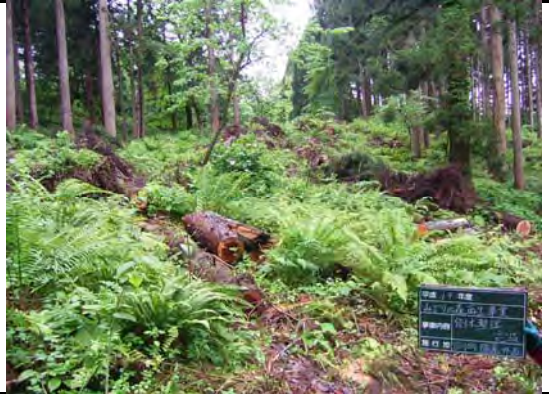
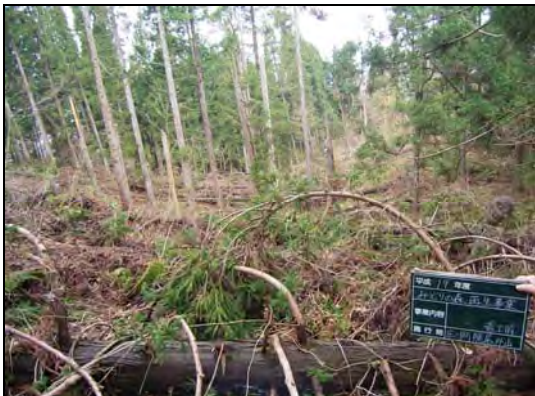
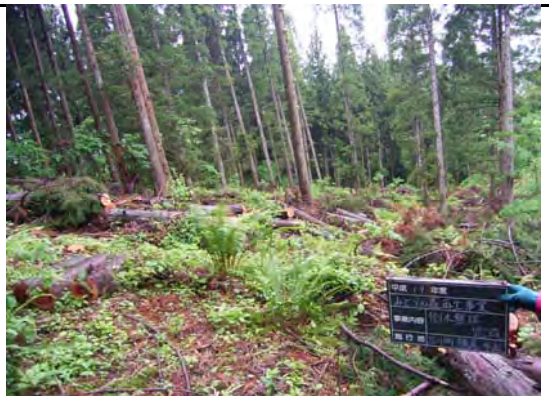
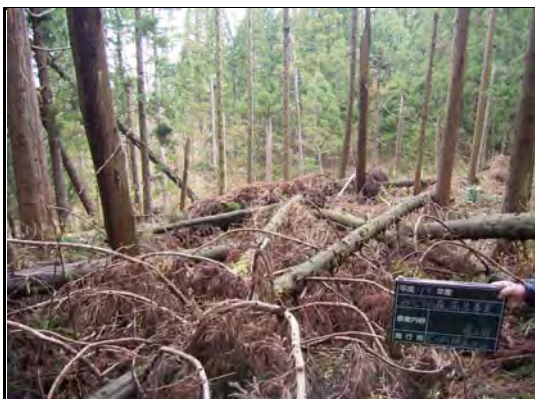
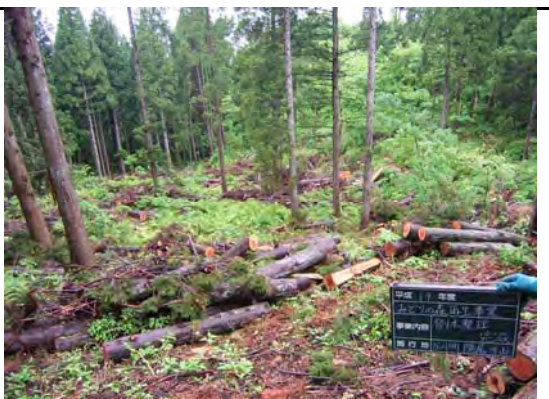
箇所名 砺波市庄川町隠尾外山地内

整備前全景

整備後全景

整備前林内

整備後林内

整備により、風雪被害林の整理ができた。あわせて林床の光環境が大きく改善した。今後、広葉樹の侵入を待つこととするが、整備前の林床の稚樹の数は充分とは言えないので、注意深く経過を観察する必要がある。森林所有者は整備状況に概ね満足しているようである。
